Asbestinventarisatetest

Blarenhoek 15, 9620 Zottegem

Attestnummer : 20230414-000353.000

Uitgegeven op : 14.04.2023

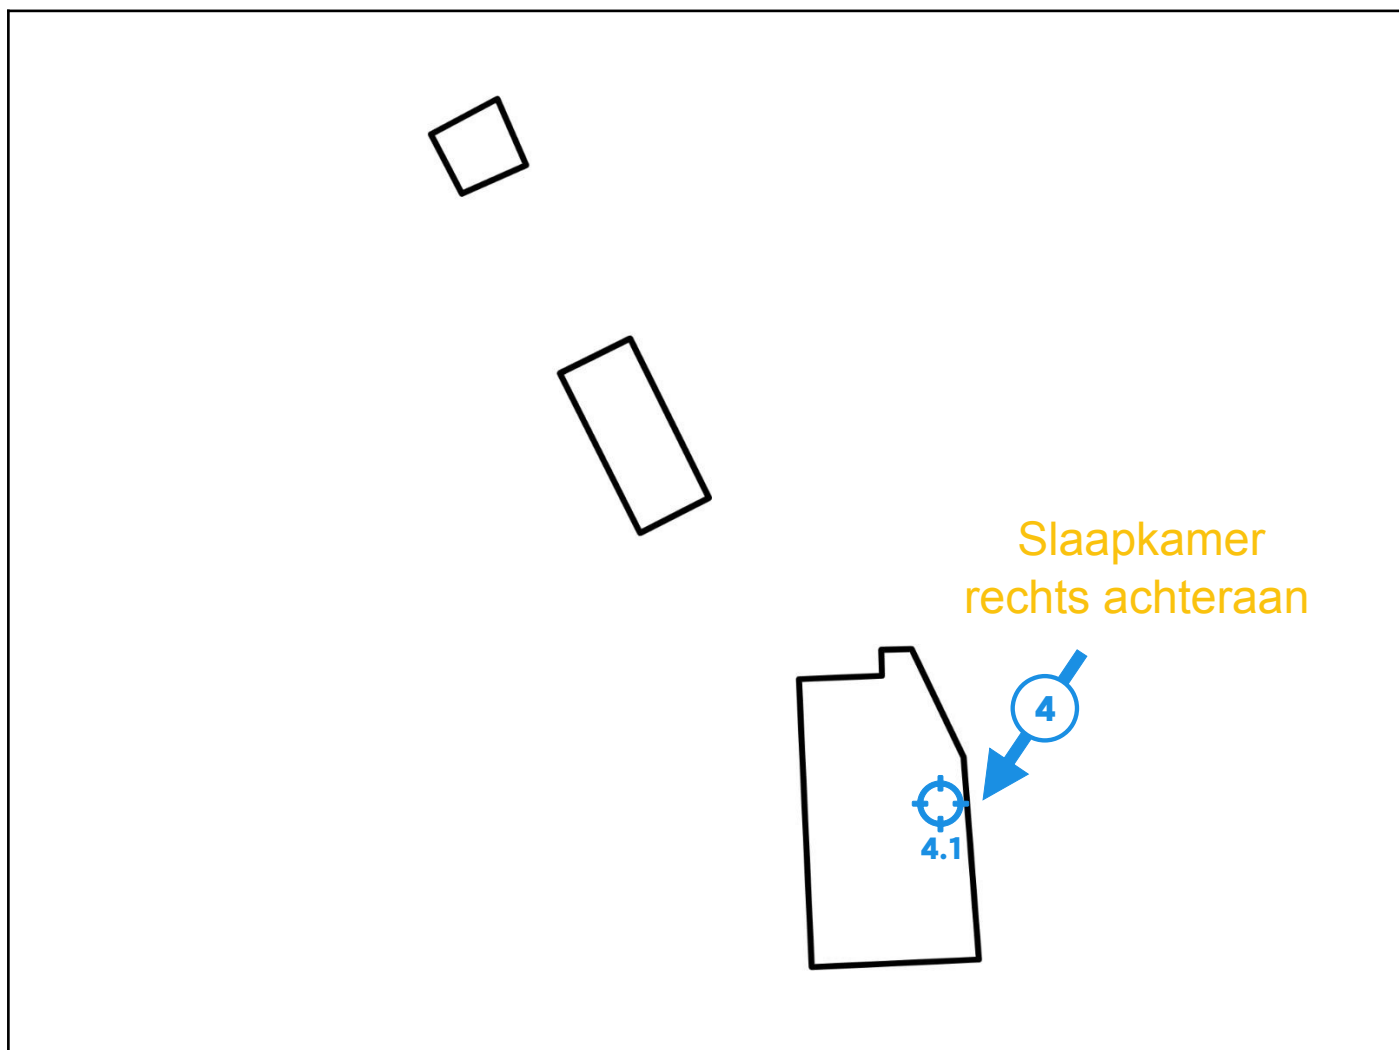
Plan 1.1: Hoofdgebouw plan

Beschrijving	Type	Actie
4. Pleisterwerk woning	Geen asbest	-
4.1 Code: 23-056-01	Puntmonster	-

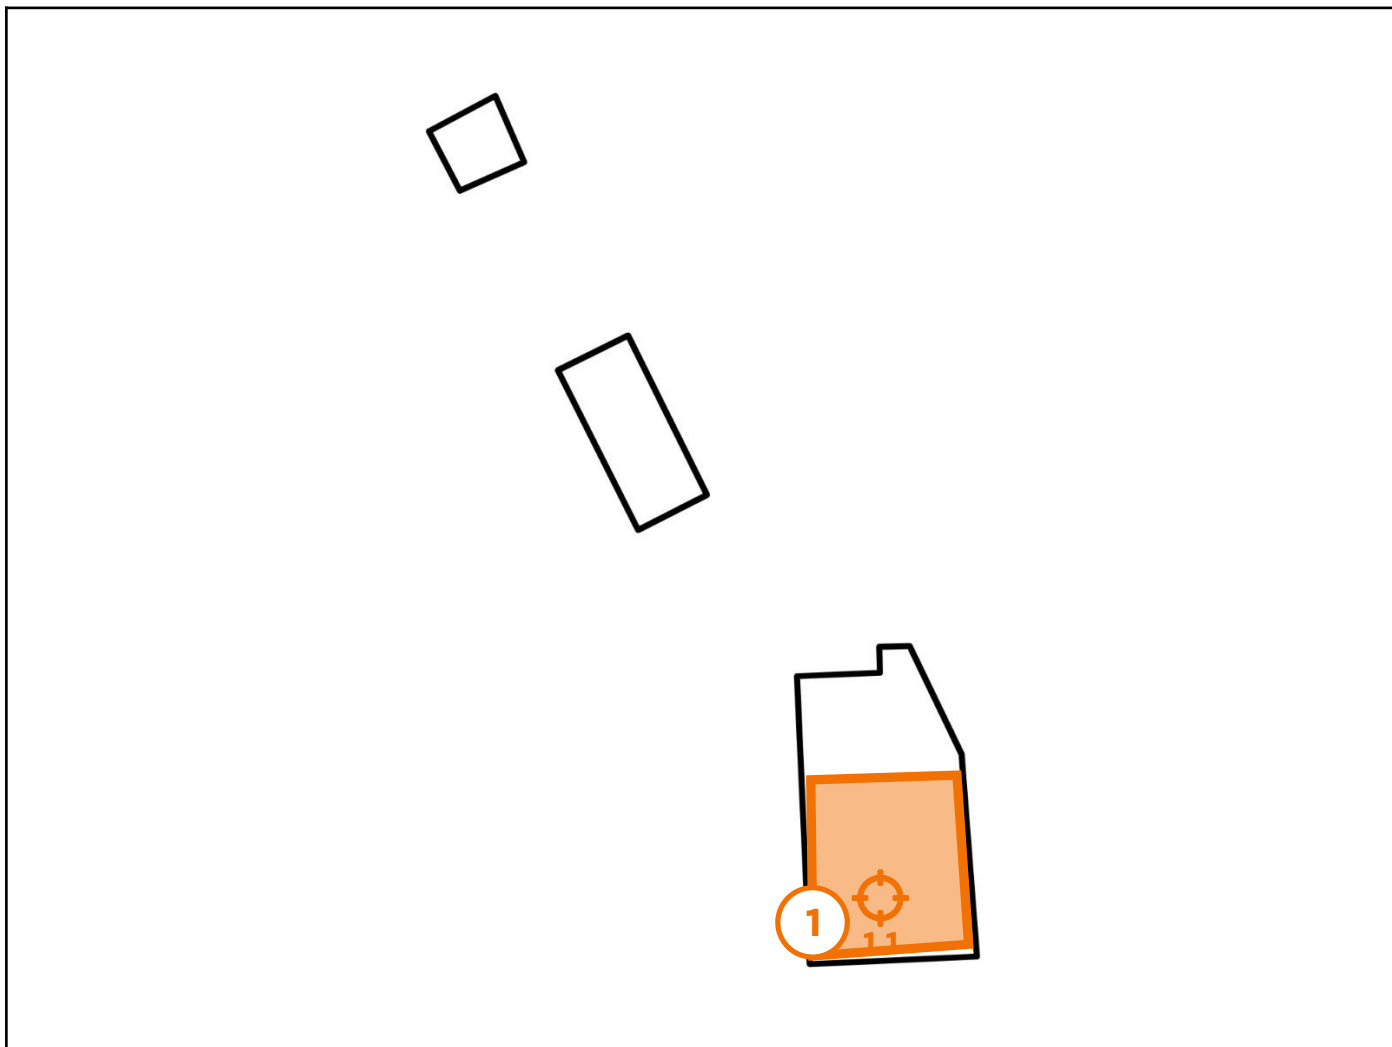
Plan 1.2: Hoofdgebouw plan

Beschrijving	Type	Actie
1. Hellend dak van de woning	Asbestmateriaal	Verwijderen
1.1 Code: 23-056-02	Puntmonster	-

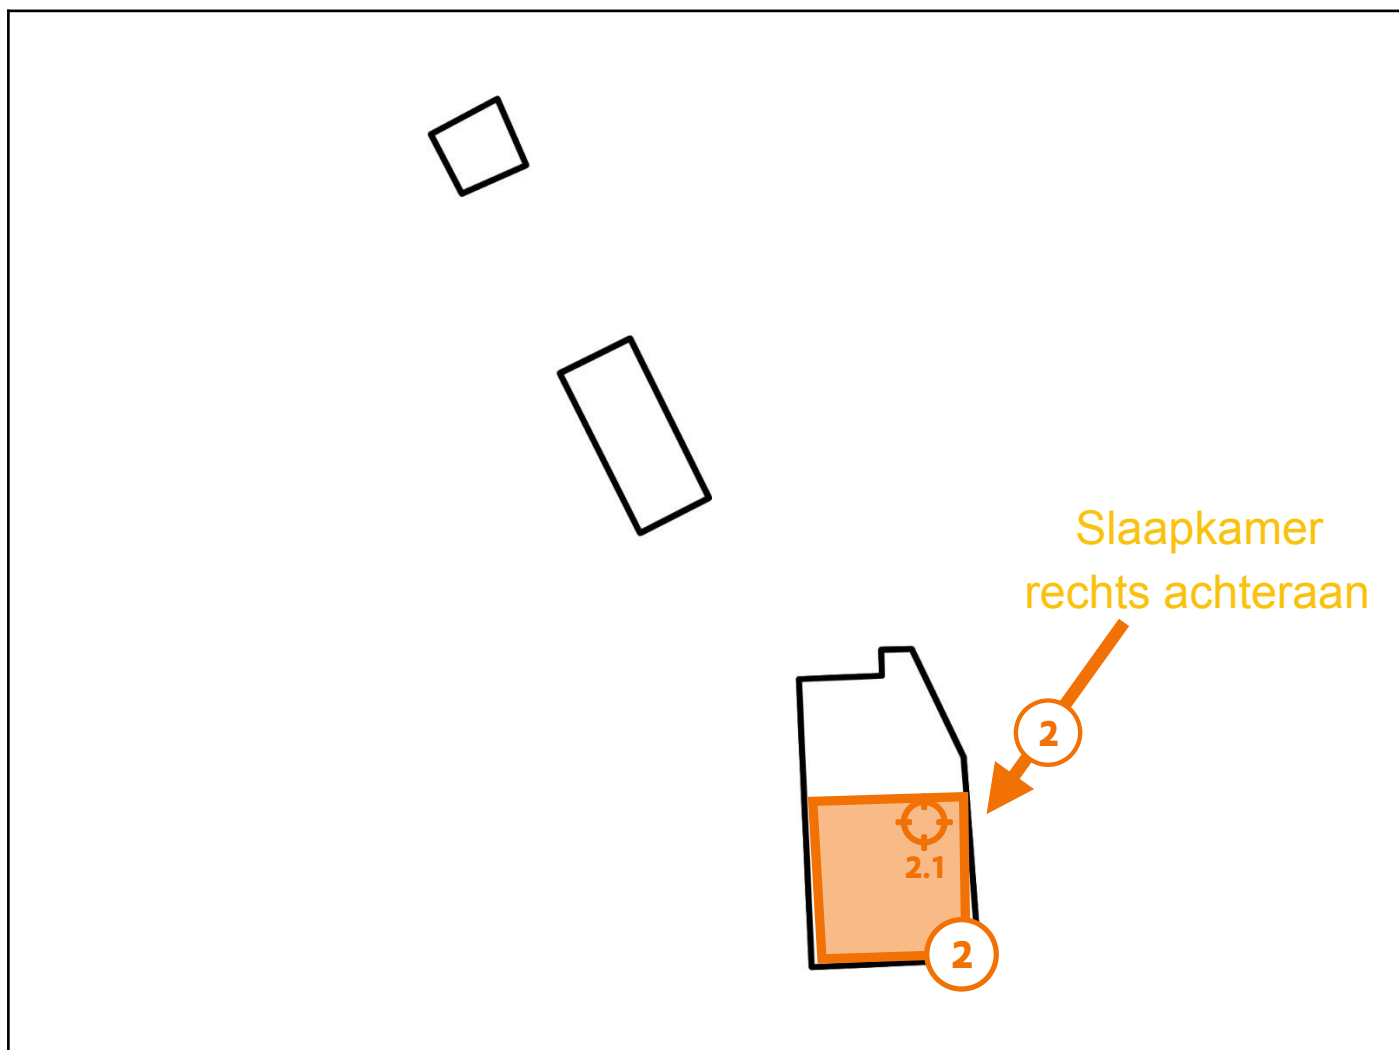
Plan 1.3: Hoofdgebouw plan

Beschrijving	Type	Actie
2. Vloerbekleding nachthal + slaapkamers	Asbestmateriaal	Verwijderen
2.1 Code: 23-056-03	Puntmonster	-

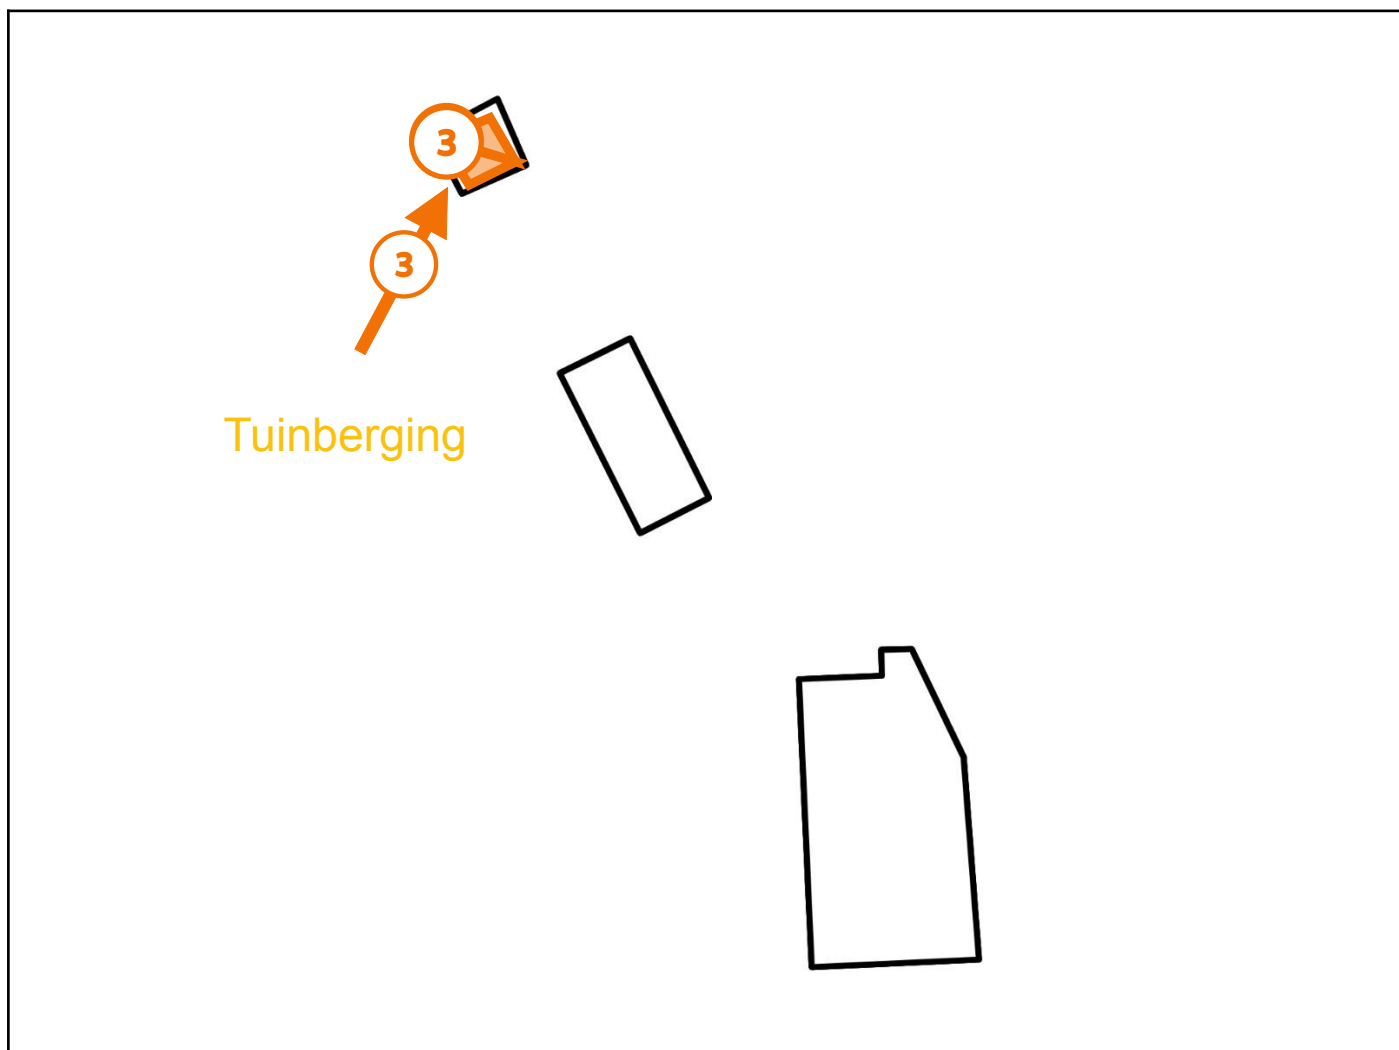
Plan 1.4: Hoofdgebouw plan

Beschrijving	Type	Actie
3. Golfplaten tuinhuis achter garage	Asbestmateriaal	Verwijderen

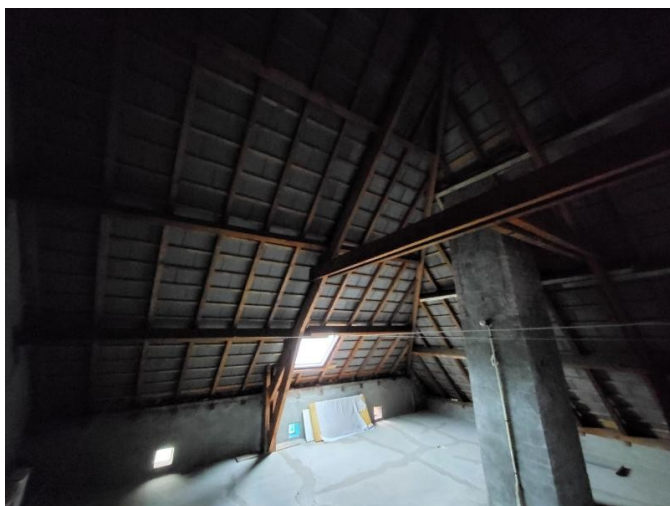
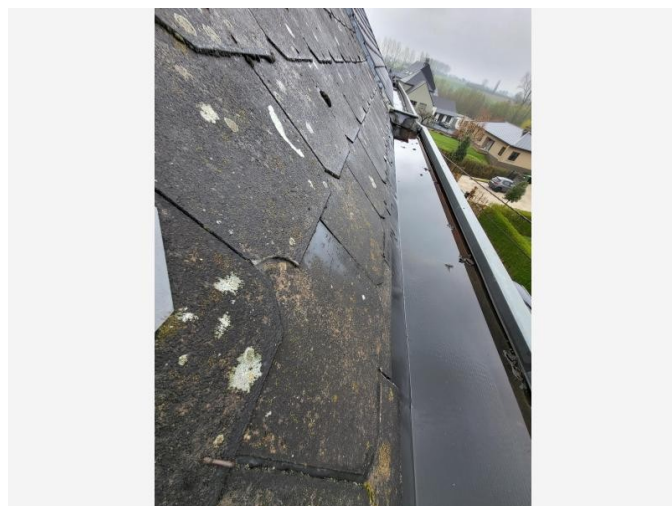
Eindbeoordeling materiaalrisico	Zeer laag materiaalrisico en/of zeer lage kans op vezelvrijgave
---------------------------------	---

Gebondenheid	Categorie 1: hechtgebonden in oorsprong
Asbestsoort (vezeltype)	Alleen chrysotiel
Asbestconcentratie	Laag (< 50%)
Afschermingsgraad van het gehele materiaal	Stootvaste afscherming of omkasting
Toestand van het materiaal	Onbeschadigd, niet verweerd

#	Type	Referentie	Resultaat
1.1	Puntmonster	23-056-02	Chrysotiel

Beschrijving	Hellend dak van de woning
Omgeving	Grenst aan binnen- en buitenlucht
Primaire drager	Schuin dak
Asbestmateriaal	Dak- en gevelbekleding - Lei, shingle
Bindmiddel van asbestmateriaal	Cement
Gebondenheid op basis van bindmiddel	Hecht
Hoeveelheid (oppervlakte - aantal)	• 90,00 m ² - 1 stuk
Totale oppervlakte	90,00 m ²

Verwijderen

- Zorg voor een veilig beheer. Vermijd het beschadigen van het asbestmateriaal. Controleer de toestand jaarlijks op wijzigingen.

- Eenvoudige handelingen: mag via doe-het-zelf of door werknemer(s) met opleidingsattest eenvoudige handelingen
Het verwijderen van hechtgebonden asbest toepassingen kan eventueel via doe-het-zelf mits inachtnaeme van voldoende veiligheidsmaatregelen.

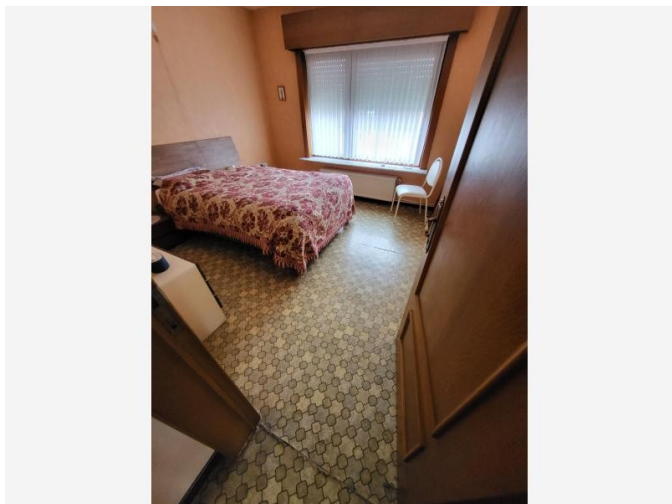
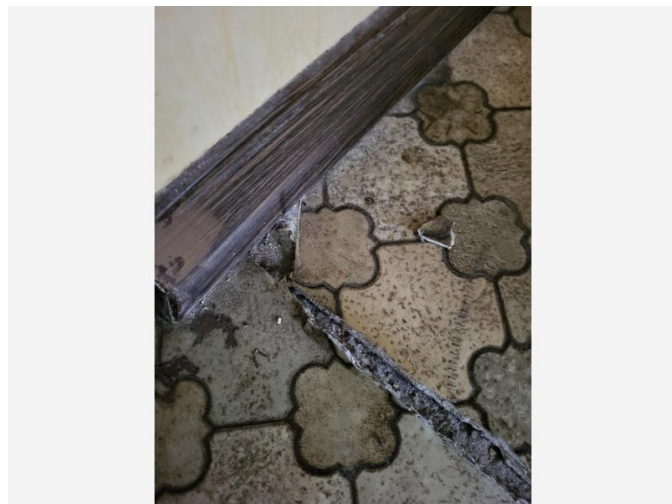
Eindbeoordeling materiaalrisico	Zeer laag materiaalrisico en/of zeer lage kans op vezelvrijgave
---------------------------------	---

Gebondenheid	Categorie 2: niet-hechtgebonden met matrix
Asbestsoort (vezeltype)	Alleen chrysotiel
Asbestconcentratie	Hoog ($\geq 50\%$)
Afschermingsgraad van het gehele materiaal	Stootvaste afscherming of omkasting
Toestand van het materiaal	Onbeschadigd, niet verweerd

#	Type	Referentie	Resultaat
2.1	Puntmonster	23-056-03	Chrysotiel

Beschrijving	Vloerbekleding nachthal + slaapkamers
Omgeving	Binnen
Primaire drager	Vloer
Asbestmateriaal	Prefab - afwerking - Vloerzeil
Bindmiddel van asbestmateriaal	Karton - papier - viltachtig
Gebondenheid op basis van bindmiddel	Niet-hechtgebonden
Hoeveelheid (oppervlakte - aantal)	• 55,00 m ² - 1 stuk
Totale oppervlakte	55,00 m ²

Verwijderen

- Zorg voor een veilig beheer. Vermijd het beschadigen van het asbestmateriaal. Controleer de toestand jaarlijks op wijzigingen.

- Eenvoudige handelingen: mag via doe-het-zelf of door werknemer(s) met opleidingsattest eenvoudige handelingen
Het verwijderen van hechtgebonden asbest toepassingen kan eventueel via doe-het-zelf mits inachtnaeme van voldoende veiligheidsmaatregelen.

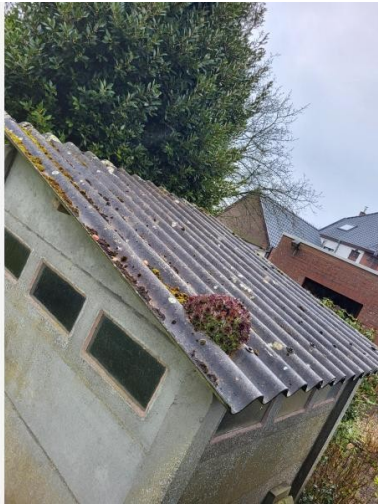
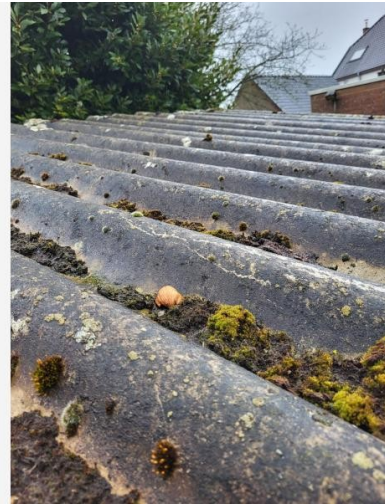
Eindbeoordeling materiaalrisico	Zeer laag materiaalrisico en/of zeer lage kans op vezelvrijgave
---------------------------------	---

Gebondenheid	Categorie 1: hechtgebonden in oorsprong
Asbestsoort (vezeltype)	Alleen chrysotiel
Asbestconcentratie	Laag (< 50%)
Afschermingsgraad van het gehele materiaal	Stootvaste afscherming of omkasting
Toestand van het materiaal	Licht beschadigd, licht verweerd. Intact materiaal type Pical – asbestboard of categorie III 'gebondenheid'

Beschrijving	Golfplaten tuinhuis achter garage
Omgeving	Grenst aan binnen- en buitenlucht
Primaire drager	Schuin dak
Asbestmateriaal	Dak- en gevelbekleding - Golfplaat
Bindmiddel van asbestmateriaal	Cement
Gebondenheid op basis van bindmiddel	Hecht
Hoeveelheid (oppervlakte - aantal)	• 7,00 m ² - 1 stuk
Totale oppervlakte	7,00 m ²
Eenvoudig bereikbaar	Ja
Bevestigingswijze	• Geklemd
Identificatiemethode	Vaststelling zonder monsternamen

Verwijderen

- Zorg voor een veilig beheer. Vermijd het beschadigen van het asbestmateriaal. Controleer de toestand jaarlijks op wijzigingen.

- Eenvoudige handelingen: mag via doe-het-zelf of door werknemer(s) met opleidingsattest eenvoudige handelingen
Het verwijderen van hechtgebonden asbest toepassingen kan eventueel via doe-het-zelf mits inachtnaeme van voldoende veiligheidsmaatregelen.

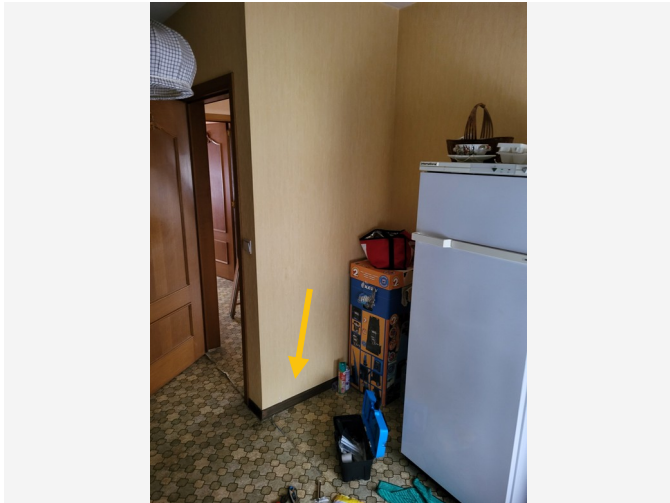
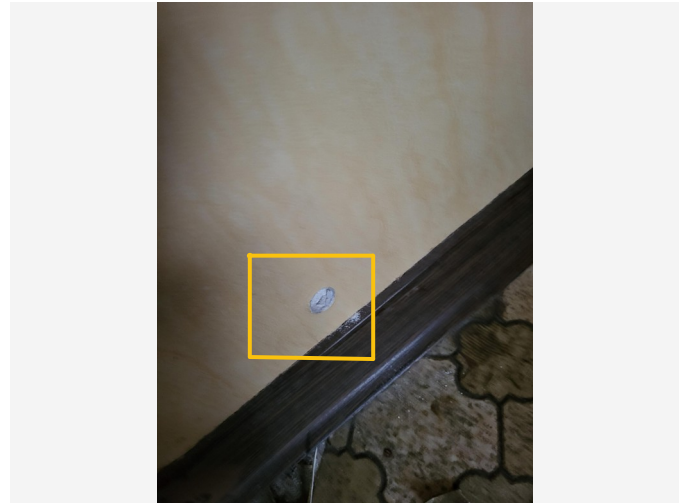
Fiche 4: Pleisterwerk woning

Geen asbest

#	Type	Referentie	Resultaat
4.1	Puntmonster	23-056-01	Geen asbest

Beschrijving	Pleisterwerk woning
Omgeving	Binnen
Primaire drager	Binnenwand
Bindmiddel van materiaal	Gips - kalk
