# Asbestinventarisatetest

Meerstraat 25, 9860 Oosterzele

Attestnummer : 20230821-000090.000

**Niet-asbestveilig**

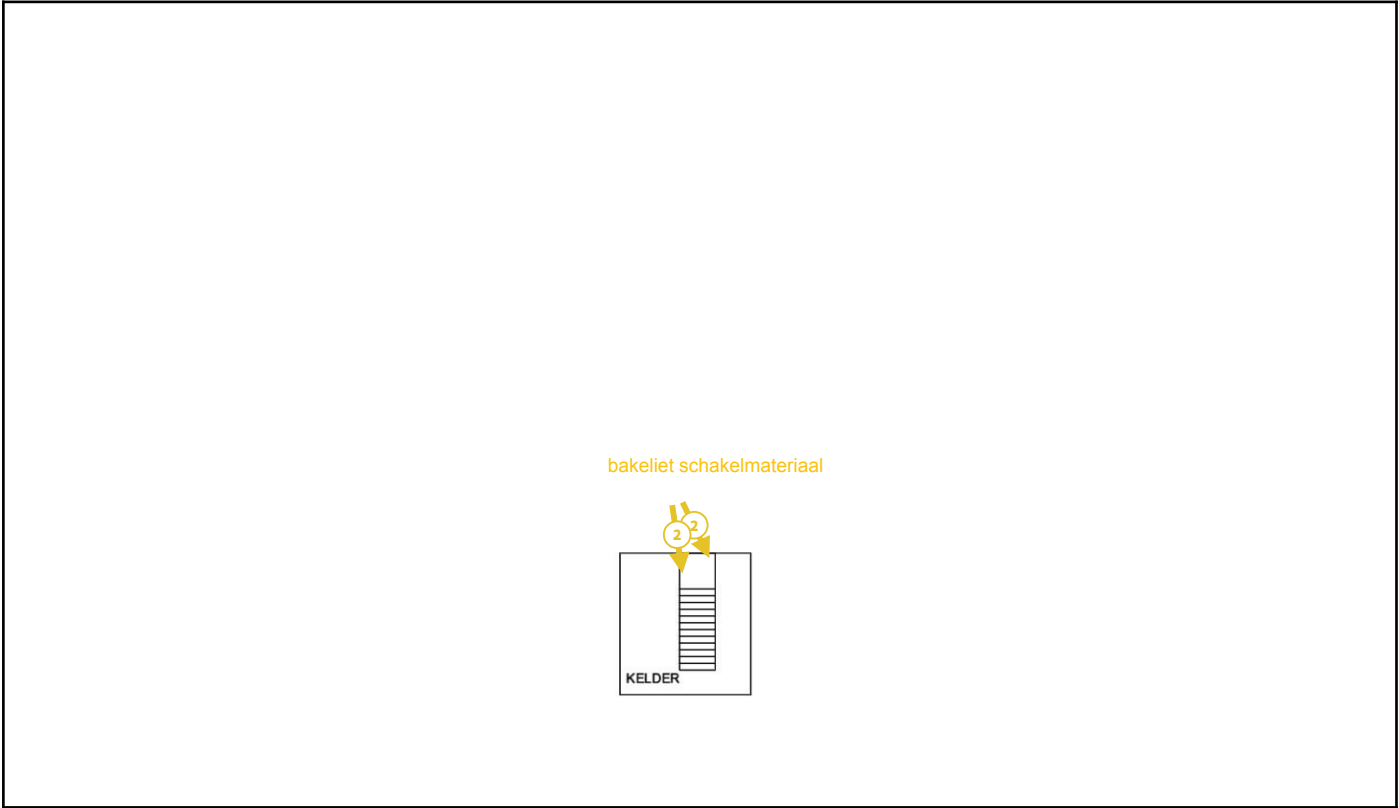
# Plan 1.1: KELDER

| Beschrijving | Type | Actie |
|---|---|---|
| 2. Bakeliet schakelmateriaal | Asbestmateriaal | Zorgvuldig beheren |

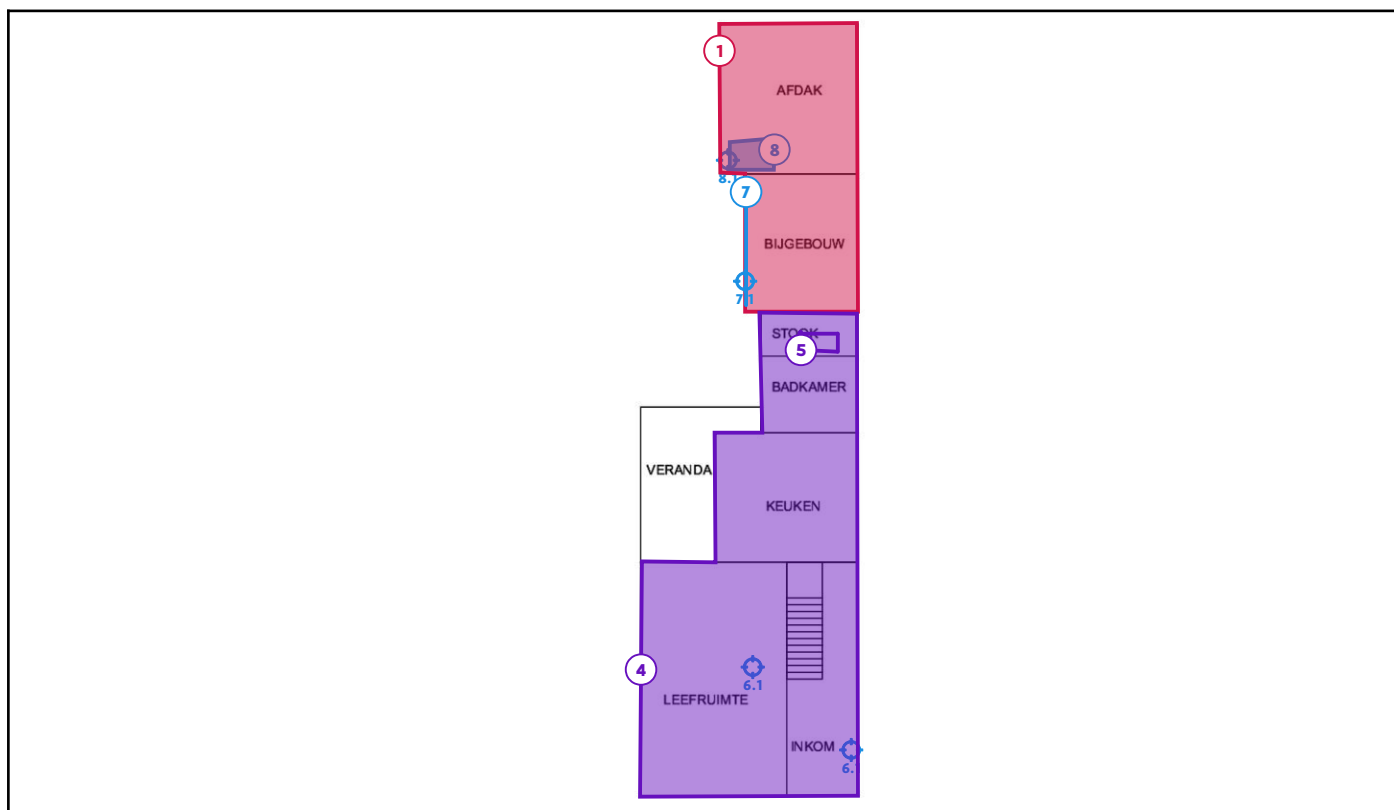
## Plan 1.2: GELIJKVLOERS

| Beschrijving | Type | Actie |
|---|---|---|
| 1. Golfplaten | Asbestmateriaal | Dringend verwijderen |
| 4. Voorzetwanden en verlaagde plafonds | Advies | - |
| 5. Stookketel | Advies | - |

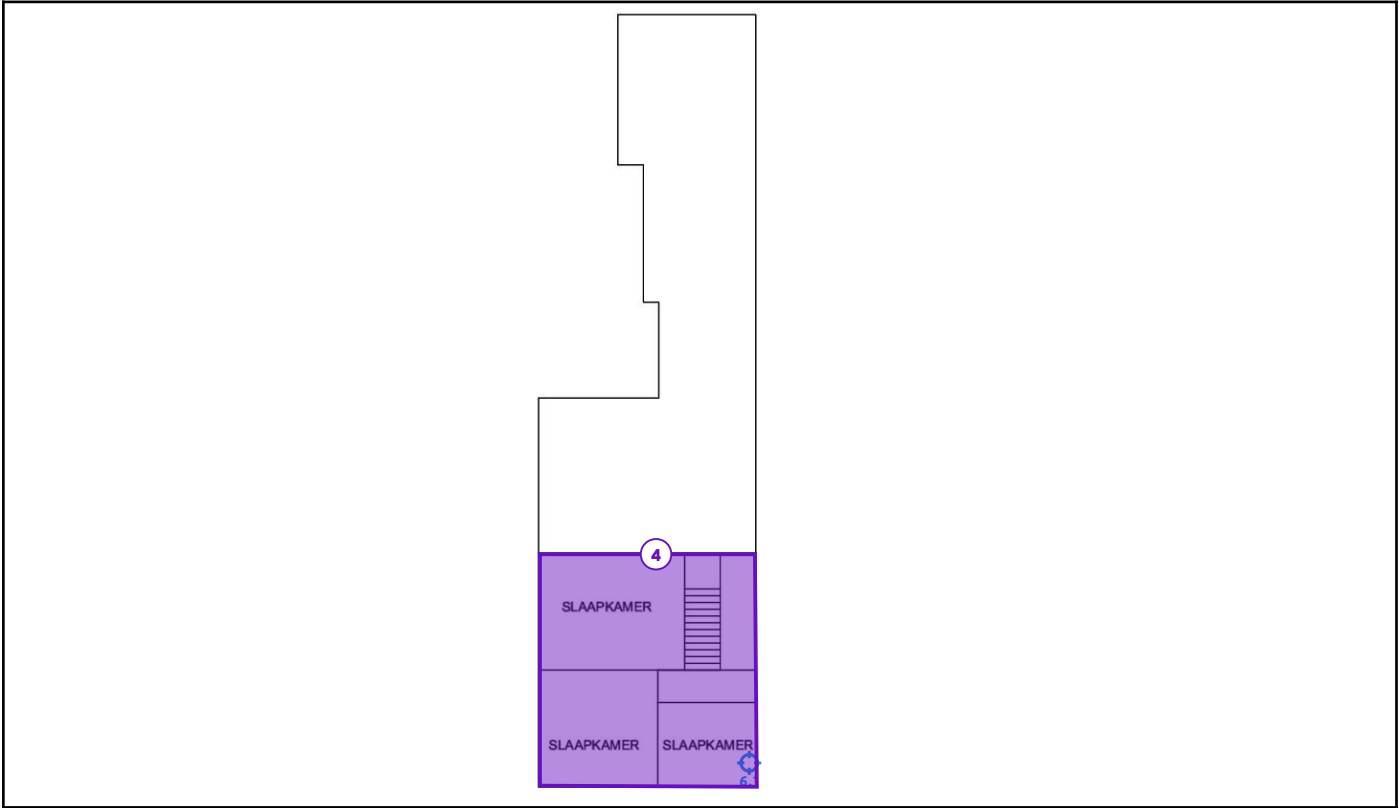
# Plan 1.3: +1

| Beschrijving | Type | Actie |
|---|---|---|
| 4. Voorzetwanden en verlaagde plafonds | Advies | - |

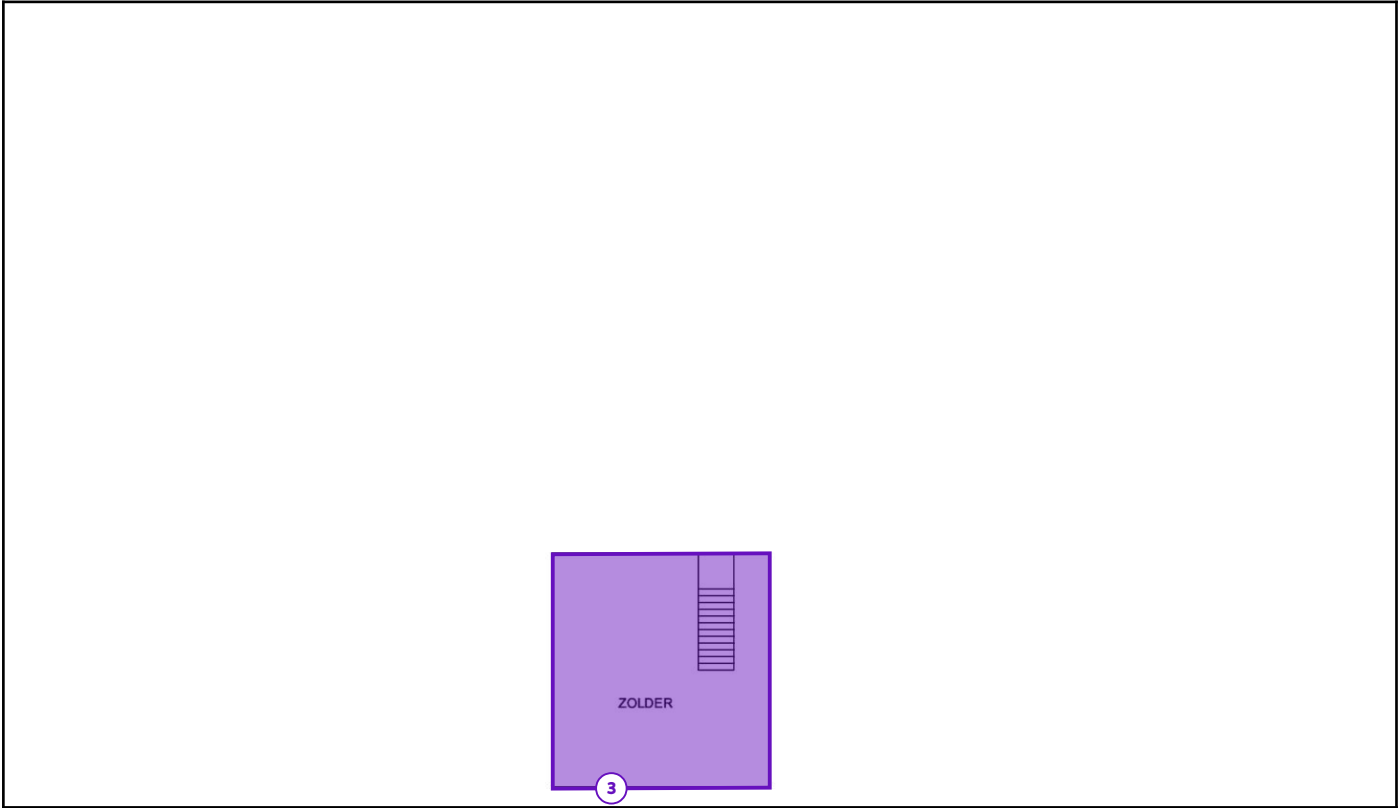
# Plan 1.4: ZOLDER

| Beschrijving | Type | Actie |
|---|---|---|
| 3. Onderdak | Beperking | - |

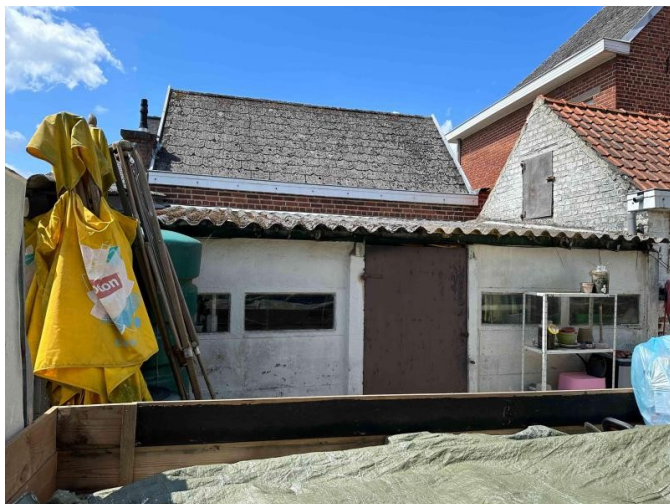
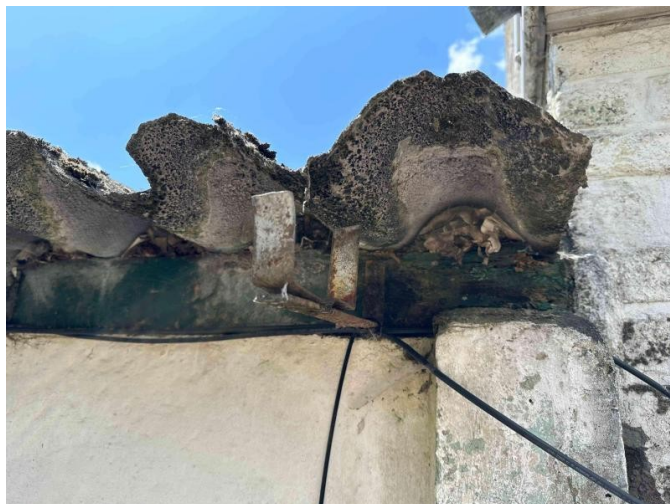
- Eenvoudige handelingen: enkel door erkend asbestverwijderaar  
De golfplaten zijn te sterk verweerd waardoor er een te groot risico is op vrijkomen van asbestvezels.

| Eindbeoordeling materiaalarisico | Hoog materiaalarisico en/of hoge kans op vezelvrijgave |

| Asbestsoort (vezeltype) | Crocidoliet aanwezig |
| Toestand van het materiaal | Zwaar beschadigd, zwaar verweerd |

| Beschrijving | Golfplaten |

Het asbestmateriaal valt onder de mijlpaal van 2034.

**Dringend verwijderen**

- Verwijder dit asbestmateriaal zo snel mogelijk. Volg de toestand goed op.

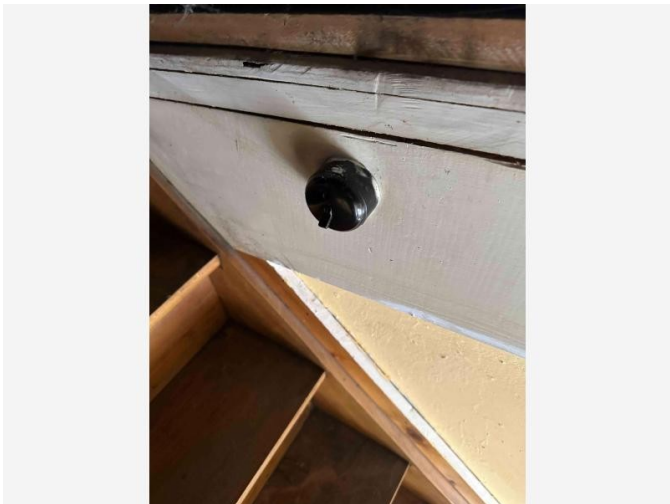
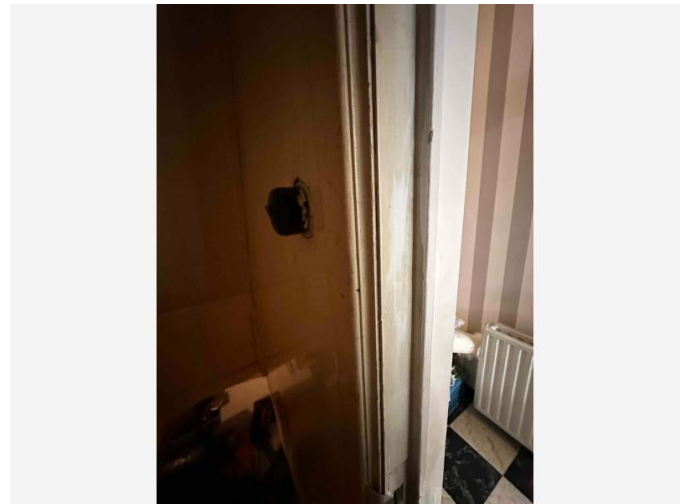
| Eindbeoordeling materiaalisico | Laag materiaalisico en/of verlaagde kans op vezelvrijgave |

| Asbestsoort (vezeltype) | Crocidoliet aanwezig |
| Toestand van het materiaal | Onbeschadigd, niet verweerd |

| Beschrijving | Bakeliet schakelmateriaal |

Het asbestmateriaal valt onder de mijlpaal van 2040.

Zorgvuldig beheren

- Zorg voor een veilig beheer. Vermijd het beschadigen van het asbestmateriaal. Controleer de toestand jaarlijks op wijzigingen.
- Verwijder dit asbestmateriaal zo snel mogelijk. Volg de toestand goed op.

- Eenvoudige handelingen: mag via doe-het-zelf of door werknemer(s) met opleidingsattest eenvoudige handelingen  
Asbest binnen een gebouw

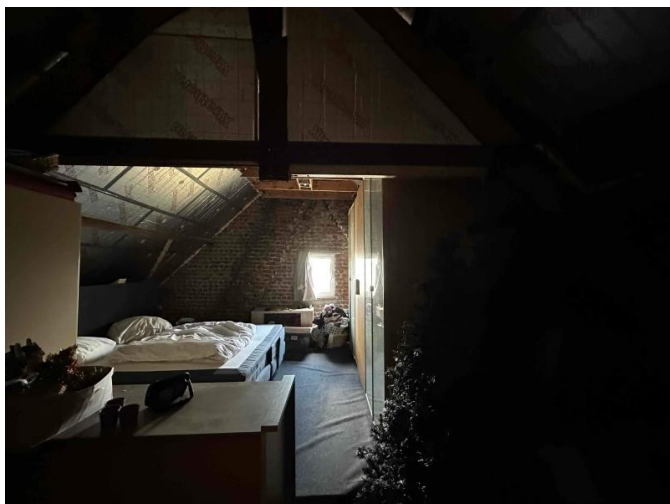
Situeringfoto

**Reden:** Er is geen volledige risicobeoordeling mogelijk

**Uitleg van de asbestdeskundige:** Het onderdak is niet waarneembaar van buitenuit. De dakrand bevindt zich hoger dan 3,50m boven het maaiveld.

Het onderdak is niet waarneembaar vanop de bovenste verdieping. De onderzijde van het dak is volledig luchtdicht afgeschermd.

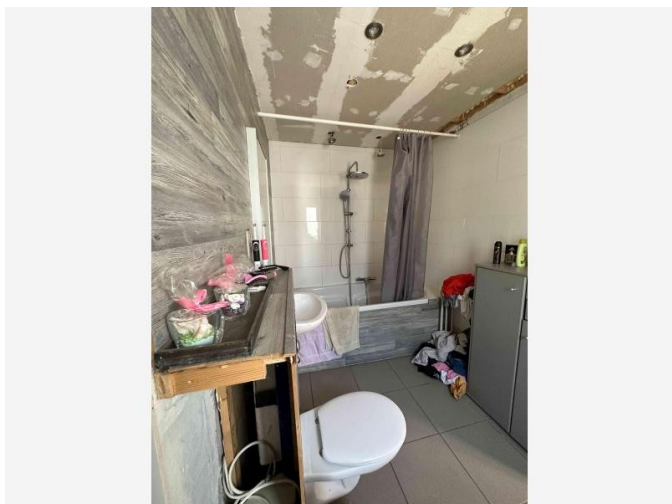
Vrije foto

Verschillende lokalen zijn afgewerkt met verlaagde plafonds en voorzetwanden. Bij afbraak van deze constructies dient opgevolgd te worden of er geen asbesthoudende materialen vrijkomen.

De opgegeven hoeveelheid is een inschatting aangezien door voorzetwanden niet alle pleisterwerk waarneembaar is.

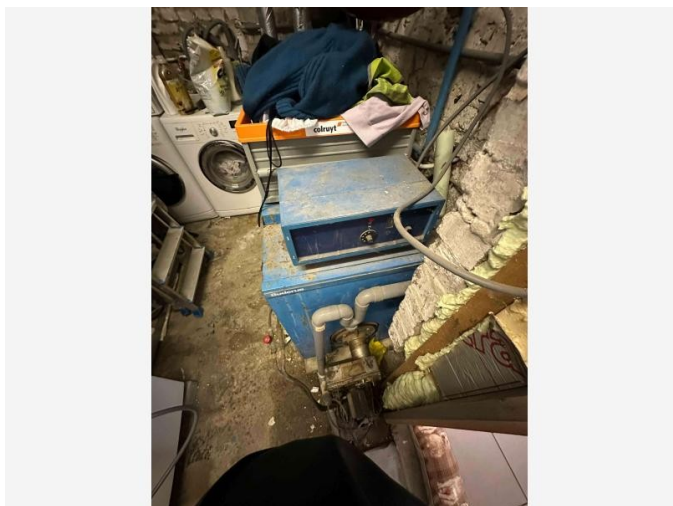
Vrije foto

De ouderdom van de ketel is niet gekend. Er is geen literatuur beschikbaar om de aanwezigheid van asbest te bepalen. Er kunnen ook asbesthoudende materialen aan de binnenzijde van de ketel aanwezig zijn.

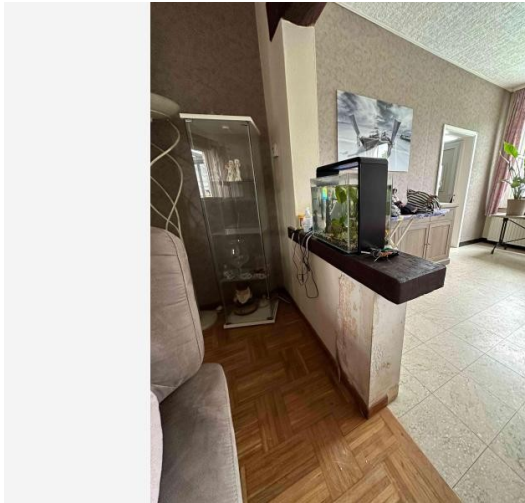
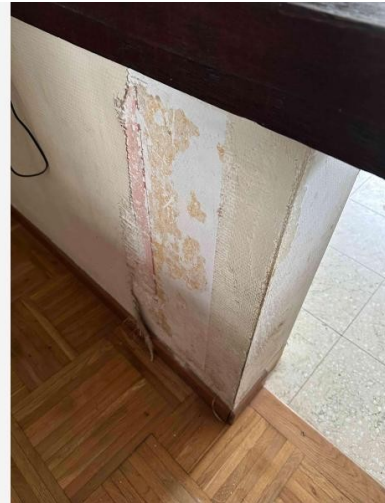
## Fiche 6: Pleisterwerk wand

Geen asbest

| # | Type | Referentie | Resultaat |
|---|---|---|---|
| 6.1 | Mengmonster | 2339870-02 | Geen asbest |

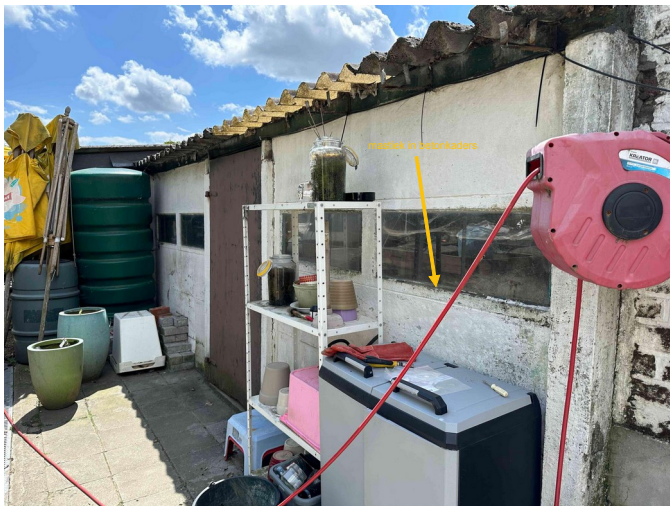
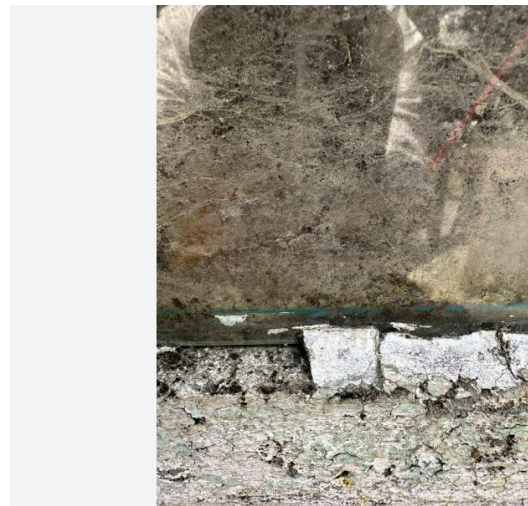
## Fiche 7: Mastiek

Geen asbest

| # | Type | Referentie | Resultaat |
|---|---|---|---|
| 7.1 | Puntmonster | 2339870-03 | Geen asbest |

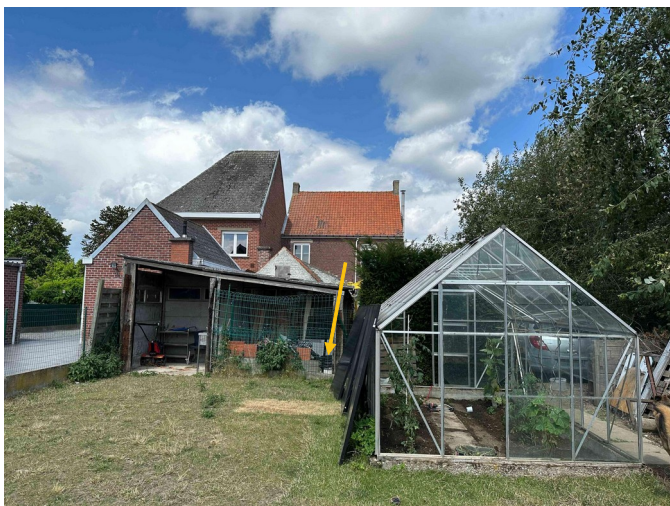
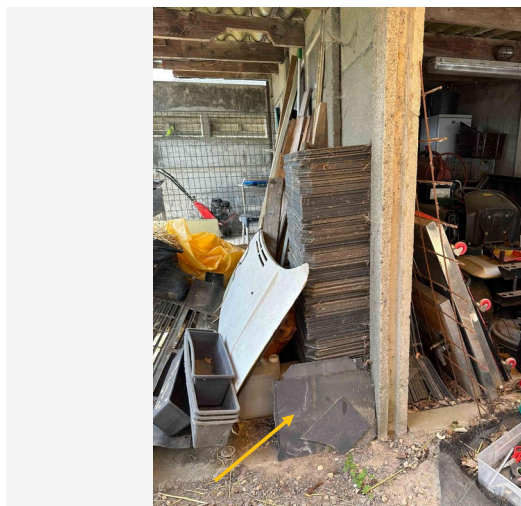
## Fiche 8: Dakleien

Geen asbest

| # | Type | Referentie | Resultaat |
|---|---|---|---|
| 8.1 | Puntmonster | 2339870-04 | Geen asbest |
