Asbestinventarisatetest

Wijngaardstraat 17, 9500 Geraardsbergen

Attestnummer : 20230505-000003.000

Niet-asbestveilig

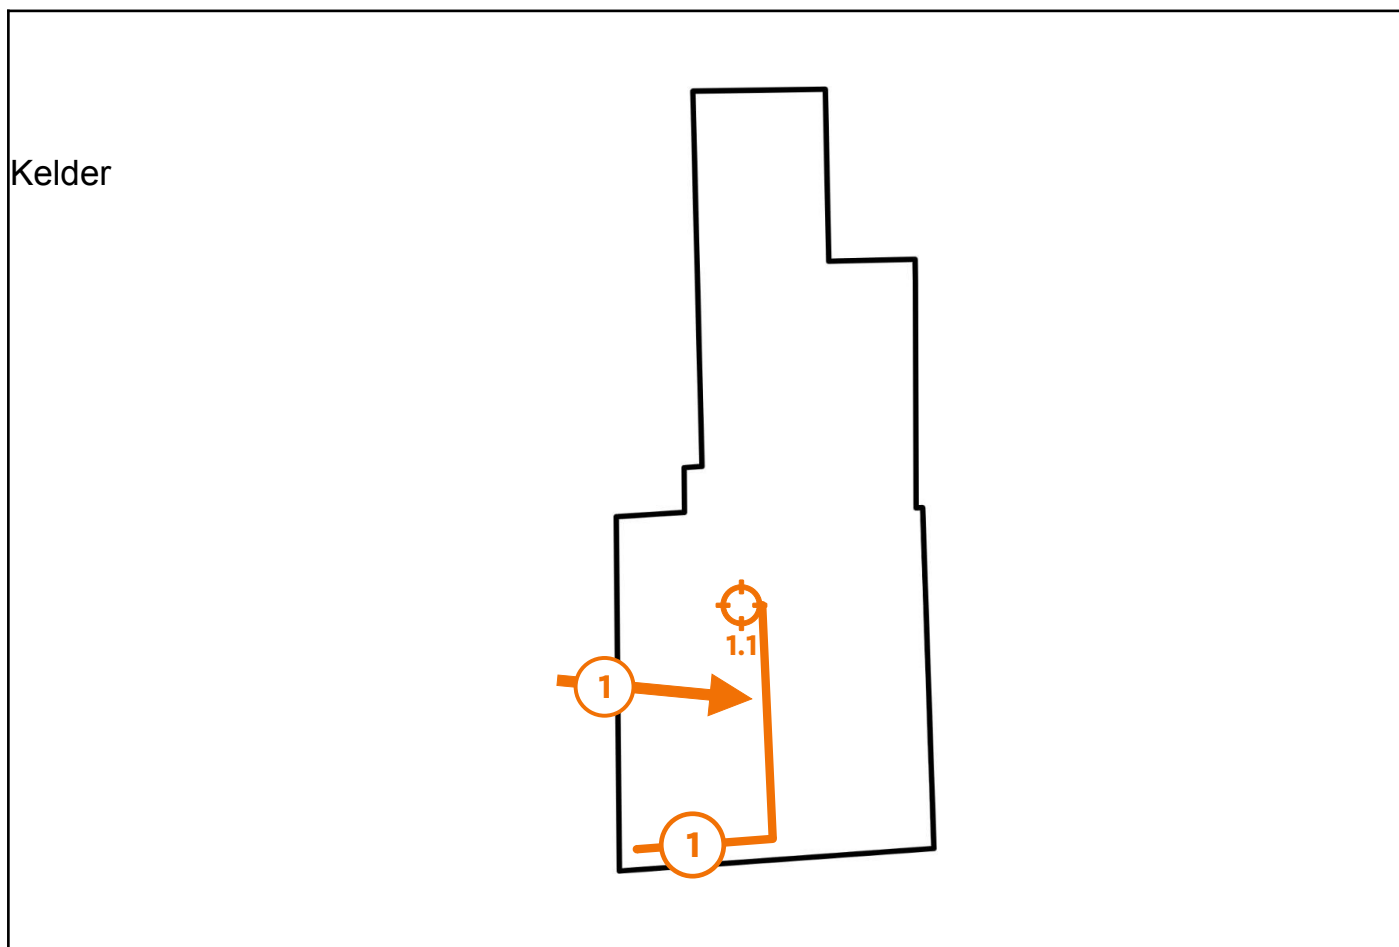
Plan 1.1: Hoofdgebouw plan

Beschrijving	Type	Actie
1. Buisisolatie kelder	Asbestmateriaal	Verwijderen
1.1 Code: 23-068-07	Mengmonster	-

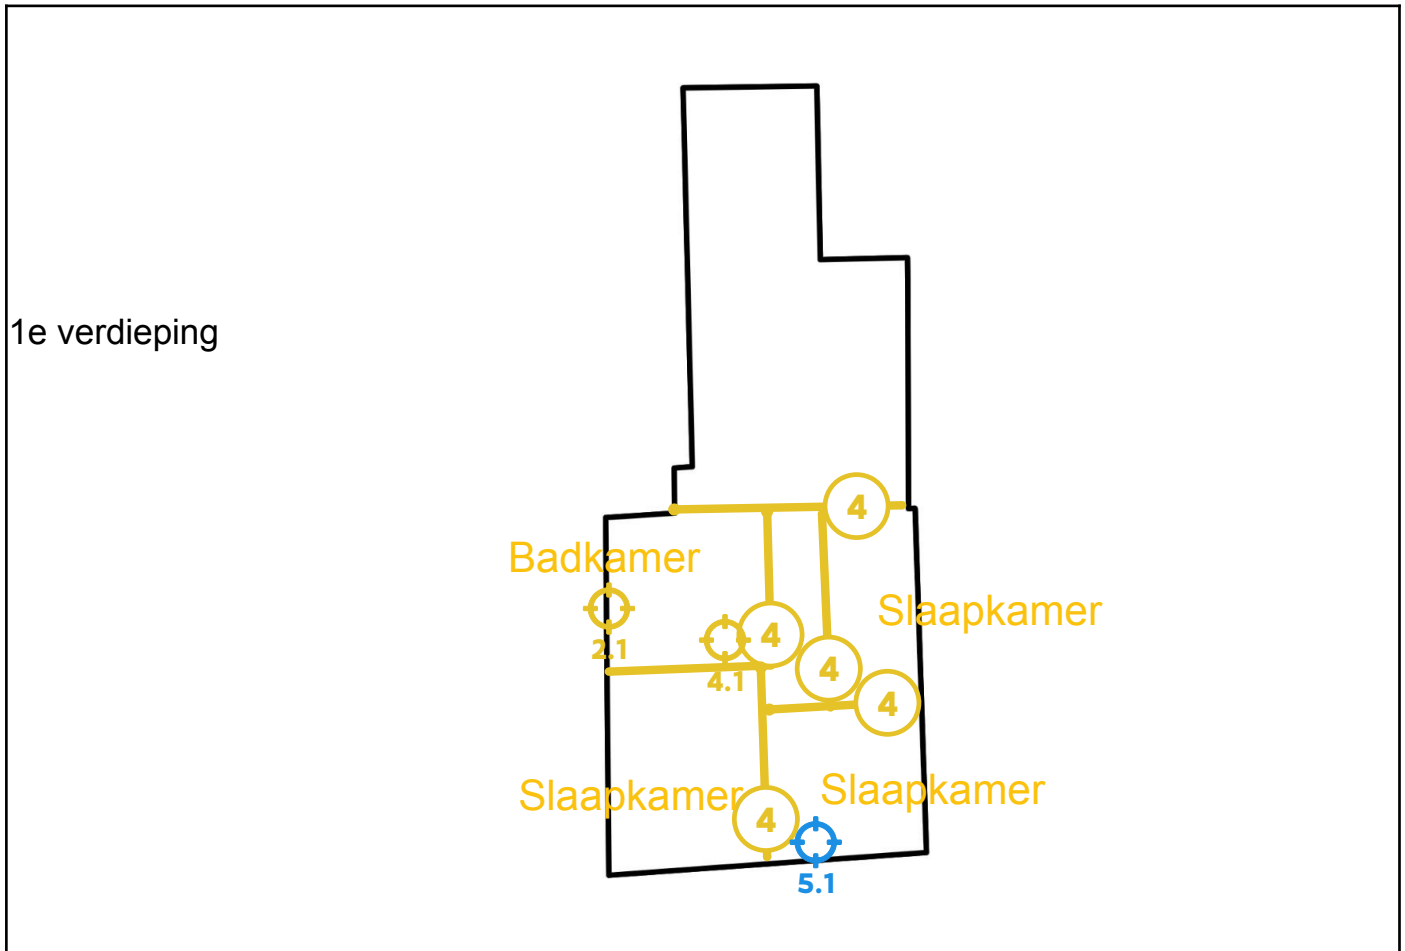
Plan 1.3: Hoofdgebouw plan

Beschrijving	Type	Actie
2. Wandbeplating badkamer (groene)	Asbestmateriaal	Zorgvuldig beheren
2.1 Code: 23-068-02	Puntmonster	-
4. Wandbeplating badkamer (gele kleur)	Asbestmateriaal	Zorgvuldig beheren
4.1 Code: 23-068-01	Puntmonster	-
5. Pleisterwerk woning	Geen asbest	-
5.1 Code: 23-068-08	Mengmonster	-

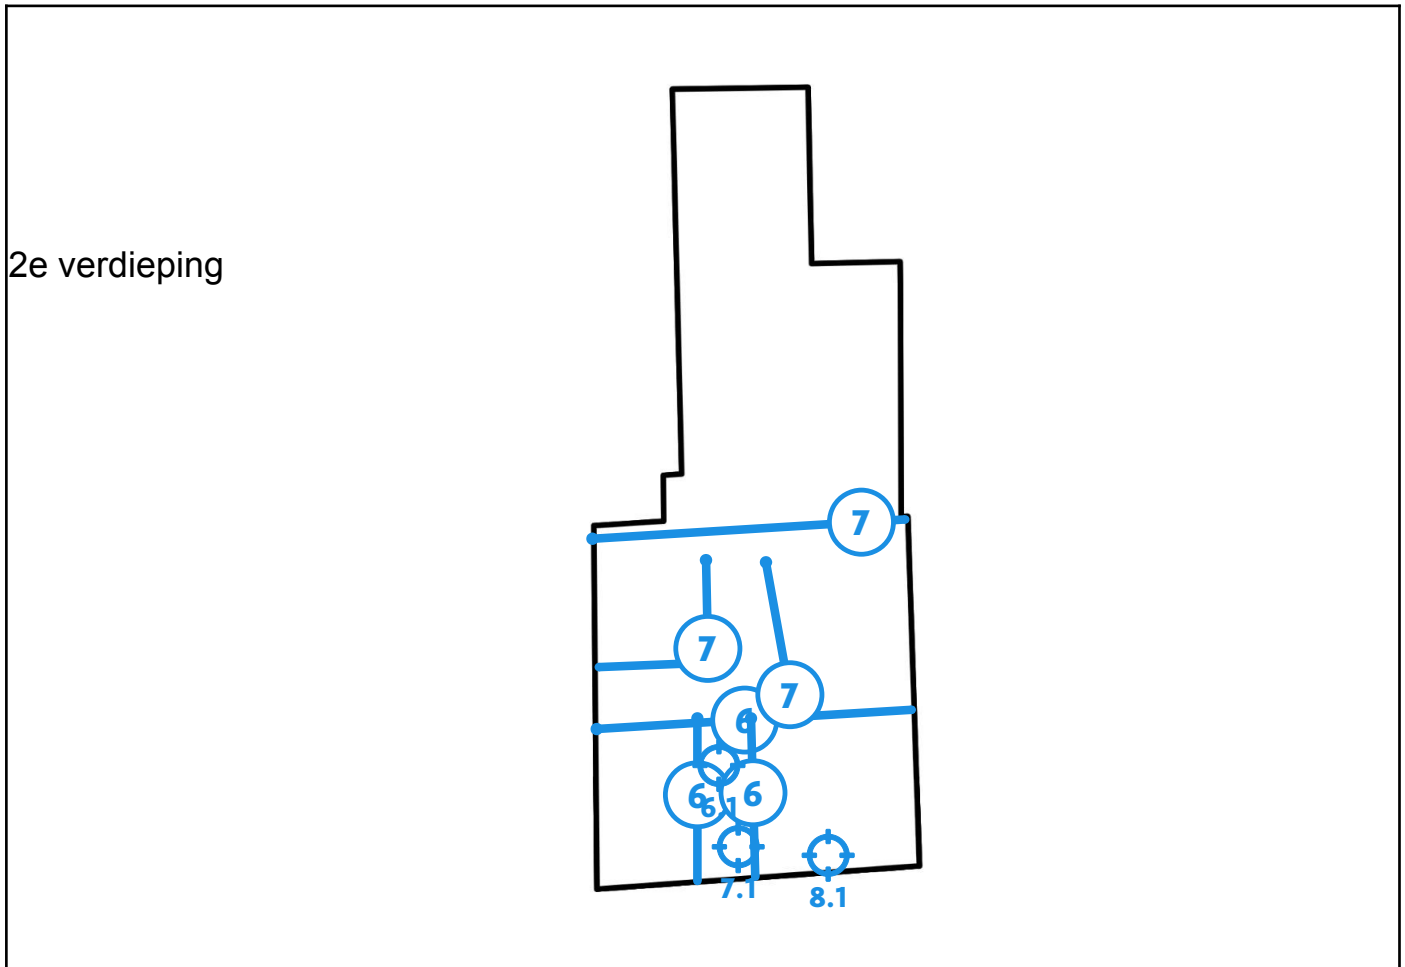
Plan 1.4: Hoofdgebouw plan

Beschrijving	Type	Actie
6. Vloerzeil kleine kamer vooraan	Geen asbest	-
6.1 Code: 23-068-05	Puntmonster	-
7. Lambrisering kleine kamer vooraan	Geen asbest	-
7.1 Code: 23-068-06	Puntmonster	-
8. Vloerzeil slaapkamer rechts vooraan	Geen asbest	-
8.1 Code: 23-068-09	Puntmonster	-

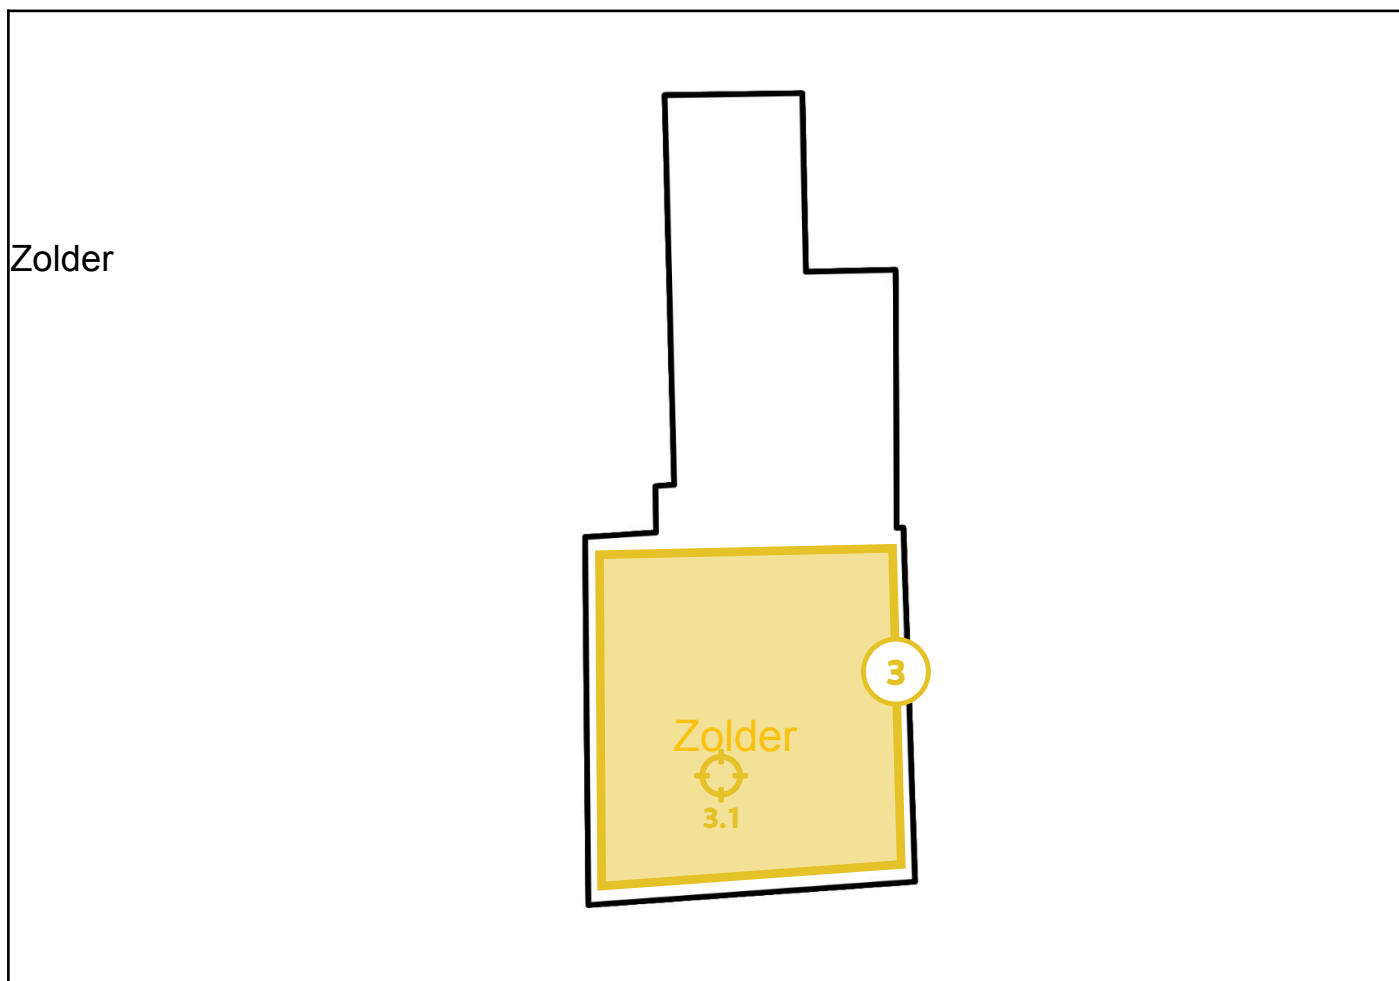
Plan 1.5: Hoofdgebouw plan

Beschrijving	Type	Actie
3. Vloerzeil zolder	Asbestmateriaal	Zorgvuldig beheren
3.1 Code: 23-068-04	Puntmonster	-

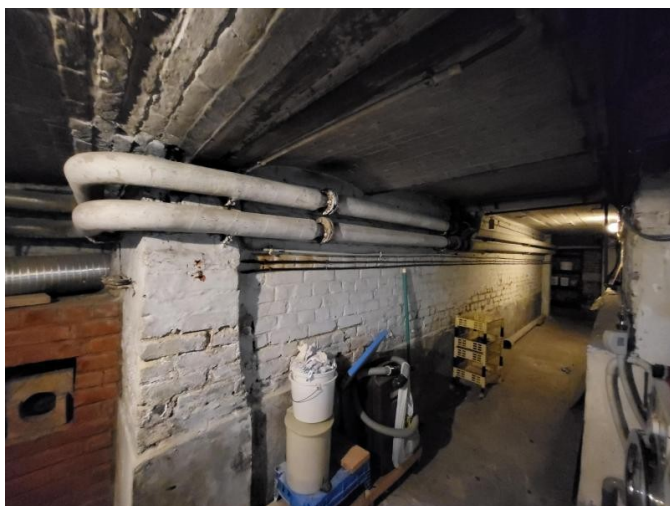
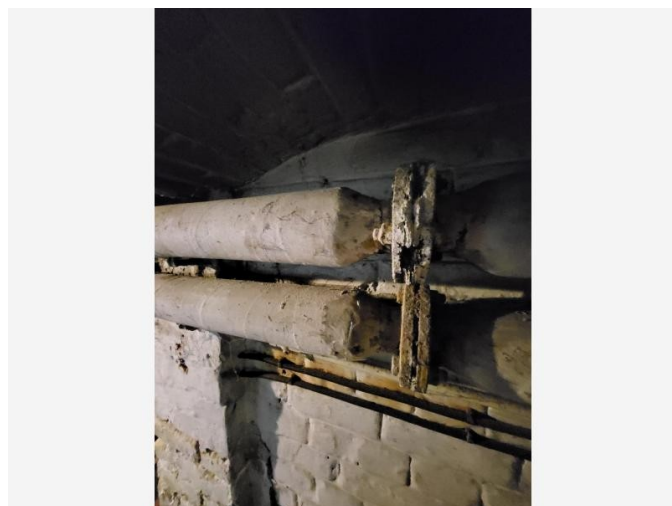
Het asbestmateriaal valt onder de mijlpaal van 2034.

Eindbeoordeling materiaalrisico	Verhoogd materiaalrisico en/of verhoogde kans op vezelvrijgave
---------------------------------	--

Gebondenheid	Categorie 2: niet-hechtgebonden met matrix
Asbestsoort (vezeltype)	Alleen chrysotiel
Asbestconcentratie	Hoog ($\geq 50\%$)
Afschermingsgraad van het gehele materiaal	Geheel of deels (ook) vrij aan de binnenlucht
Toestand van het materiaal	Licht beschadigd, licht verweerd. Intact materiaal type Pical – asbestboard of categorie III 'gebondenheid'

#	Type	Referentie	Resultaat
1.1	Mengmonster	23-068-07	Chrysotiel

Beschrijving	Buisisolatie kelder
Omgeving	Binnen
Primaire drager	Ruimteverwarming
Asbestmateriaal	Buis, koper, leiding, pijp, doorvoer
Bindmiddel van asbestmateriaal	Gips - kalk
Gebondenheid op basis van bindmiddel	Niet-hechtgebonden
Hoeveelheid (gewicht - aantal)	• 30,00 kg - 1 stuk

- Verwijder dit asbestmateriaal zo snel mogelijk. Volg de toestand goed op.

- Hermetische zone (erkend asbestverwijderaar)
het verwijderen van buisisolatie dient te gebeuren door een erkend asbestverwijderaar via een hermetische zone.

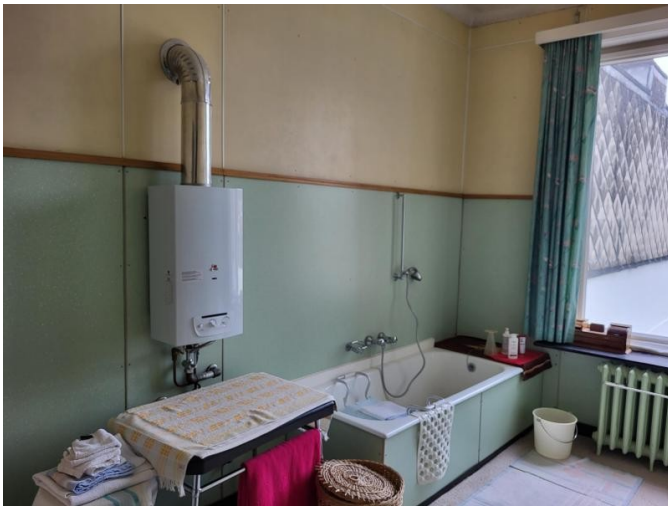
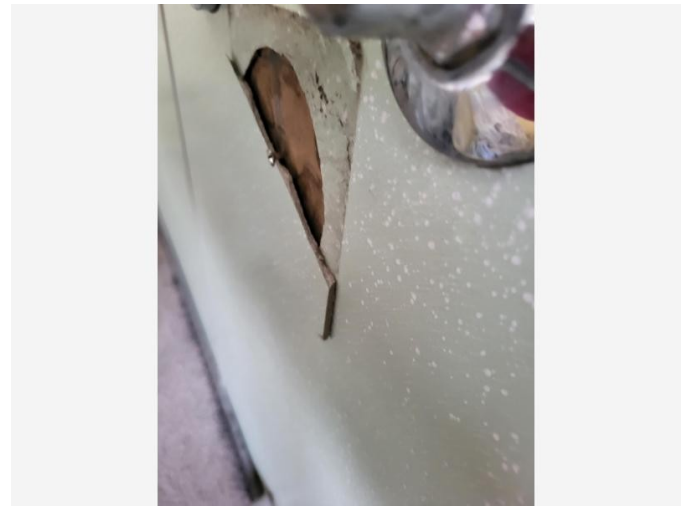
Het asbestmateriaal valt onder de mijlpaal van 2040.

Eindbeoordeling materiaalrisico	Zeer laag materiaalrisico en/of zeer lage kans op vezelvrijgave
---------------------------------	---

Gebondenheid	Categorie 1: hechtgebonden in oorsprong
Asbestsoort (vezeltype)	Alleen chrysotiel
Asbestconcentratie	Laag (< 50%)
Afschermingsgraad van het gehele materiaal	Stootvaste afscherming of omkasting
Toestand van het materiaal	Onbeschadigd, niet verweerd

#	Type	Referentie	Resultaat
2.1	Puntmonster	23-068-02	Chrysotiel

Beschrijving	Wandbeplating badkamer (groene)
Omgeving	Binnen
Primaire drager	Binnenwand
Asbestmateriaal	Plaat, paneel, tablet - Type Menuiserite
Bindmiddel van asbestmateriaal	Cement
Gebondenheid op basis van bindmiddel	Hecht
Hoeveelheid (oppervlakte - dikte - aantal)	• 10,00 m ² - 1,00 cm - 1 stuk
Totaal volume	0,10 m ³

- Zorg voor een veilig beheer. Vermijd het beschadigen van het asbestmateriaal. Controleer de toestand jaarlijks op wijzigingen.

- Eenvoudige handelingen: mag via doe-het-zelf of door werknemer(s) met opleidingsattest eenvoudige handelingen
Het verwijderen van deze hechtgebonden asbest toepassing kan gebeuren via doe-het-zelf mits inachtnaam van voldoende beschermende maatregelen.

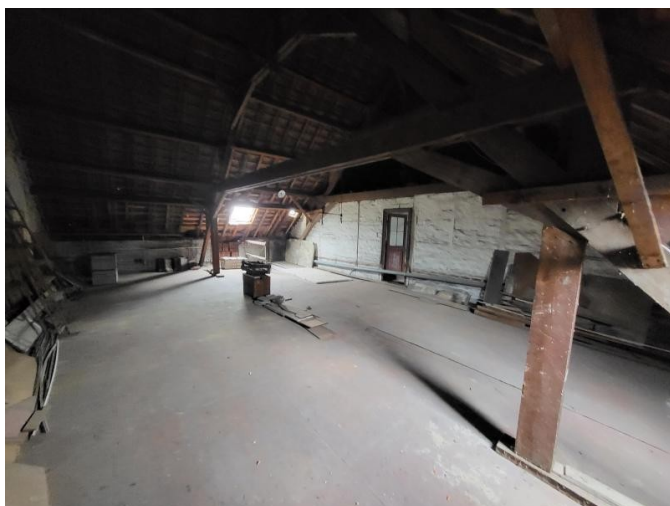
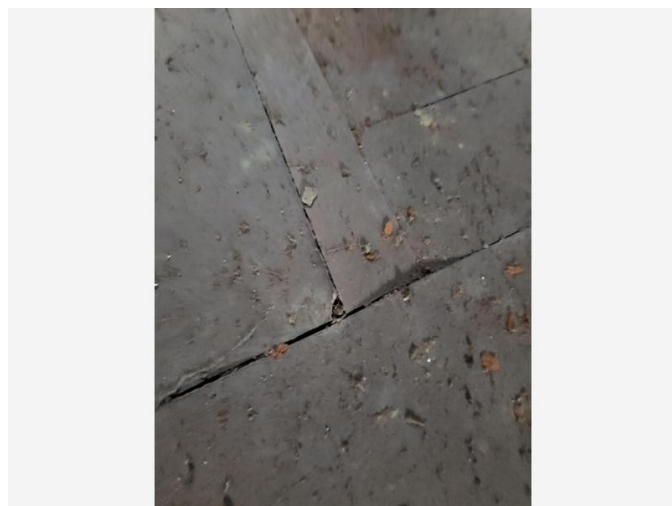
Het asbestmateriaal valt onder de mijlpaal van 2040.

Eindbeoordeling materiaalrisico	Zeer laag materiaalrisico en/of zeer lage kans op vezelvrijgave
---------------------------------	---

Gebondenheid	Categorie 1: hechtgebonden in oorsprong
Asbestsoort (vezeltype)	Alleen chrysotiel
Asbestconcentratie	Laag (< 50%)
Afschermingsgraad van het gehele materiaal	Stootvaste afscherming of omkasting
Toestand van het materiaal	Onbeschadigd, niet verweerd

#	Type	Referentie	Resultaat
3.1	Puntmonster	23-068-04	Chrysotiel

Beschrijving	Vloerzeil zolder
Omgeving	Binnen
Primaire drager	Vloer
Asbestmateriaal	Prefab - afwerking - Vloerzeil
Bindmiddel van asbestmateriaal	Kunststof of -hars
Gebondenheid op basis van bindmiddel	Hecht
Hoeveelheid (oppervlakte - aantal)	• 60,00 m ² - 1 stuk
Totale oppervlakte	60,00 m ²

- Zorg voor een veilig beheer. Vermijd het beschadigen van het asbestmateriaal. Controleer de toestand jaarlijks op wijzigingen.

- Eenvoudige handelingen: mag via doe-het-zelf of door werknemer(s) met opleidingsattest eenvoudige handelingen
Het verwijderen van deze hechtgebonden asbest toepassing kan gebeuren via doe-het-zelf mits inachtnaam van voldoende beschermende maatregelen.

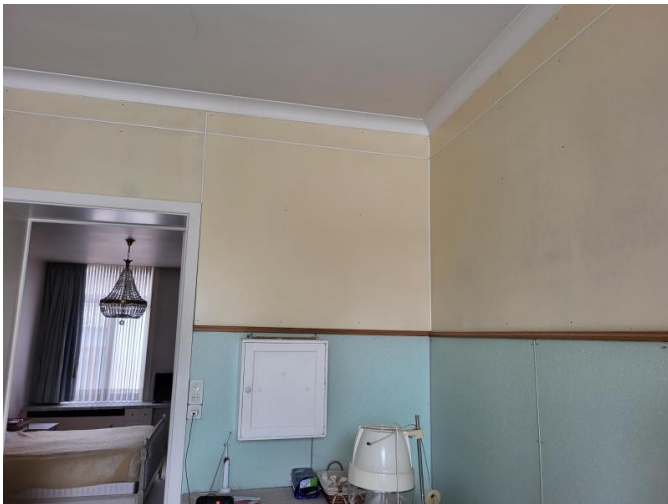
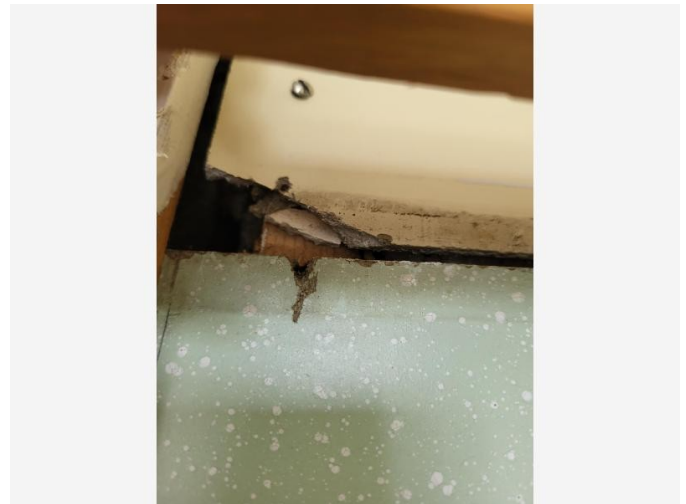
Het asbestmateriaal valt onder de mijlpaal van 2040.

Eindbeoordeling materiaalrisico	Zeer laag materiaalrisico en/of zeer lage kans op vezelvrijgave
---------------------------------	---

Gebondenheid	Categorie 1: hechtgebonden in oorsprong
Asbestsoort (vezeltype)	Alleen chrysotiel
Asbestconcentratie	Laag (< 50%)
Afschermingsgraad van het gehele materiaal	Stootvaste afscherming of omkasting
Toestand van het materiaal	Onbeschadigd, niet verweerd

#	Type	Referentie	Resultaat
4.1	Puntmonster	23-068-01	Chrysotiel

Beschrijving	Wandbeplating badkamer (gele kleur)
Omgeving	Binnen
Primaire drager	Binnenwand
Asbestmateriaal	Plaat, paneel, tablet - Type Menuiserite
Bindmiddel van asbestmateriaal	Cement
Gebondenheid op basis van bindmiddel	Hecht
Hoeveelheid (oppervlakte - dikte - aantal)	• 10,00 m ² - 1,00 cm - 1 stuk
Totaal volume	0,10 m ³

- Zorg voor een veilig beheer. Vermijd het beschadigen van het asbestmateriaal. Controleer de toestand jaarlijks op wijzigingen.

- Eenvoudige handelingen: mag via doe-het-zelf of door werknemer(s) met opleidingsattest eenvoudige handelingen
Het verwijderen van deze hechtgebonden asbest toepassing kan gebeuren via doe-het-zelf mits inachtnaam van voldoende beschermende maatregelen.

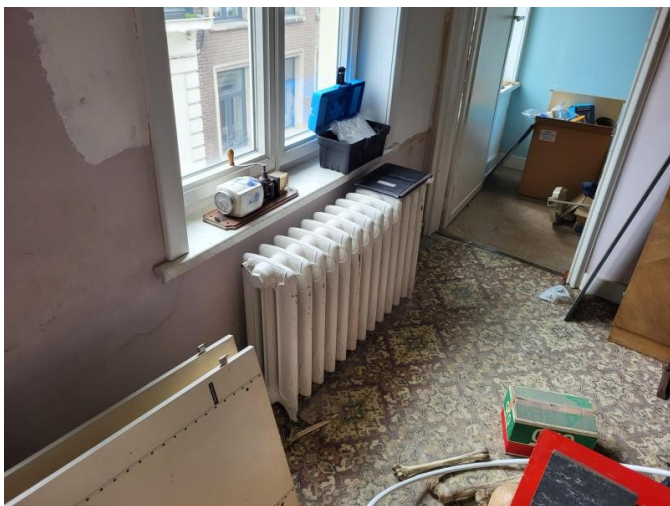
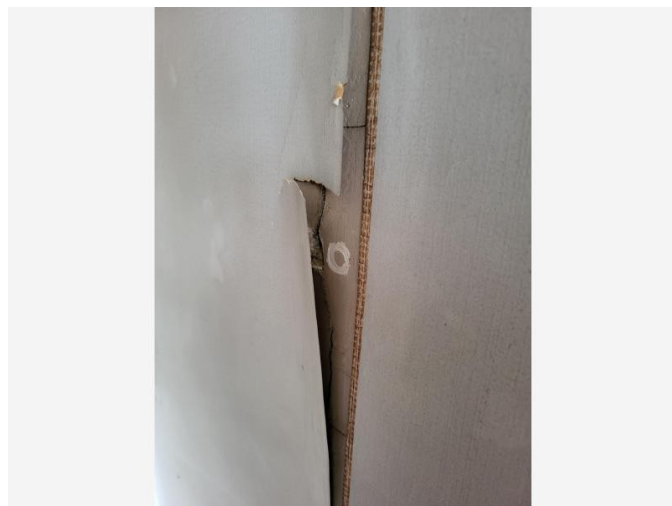
Fiche 5: Pleisterwerk woning

Geen asbest

#	Type	Referentie	Resultaat
5.1	Mengmonster	23-068-08	Geen asbest

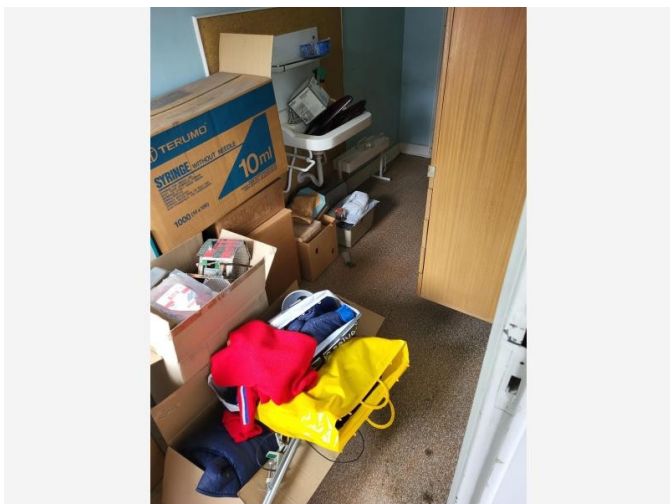
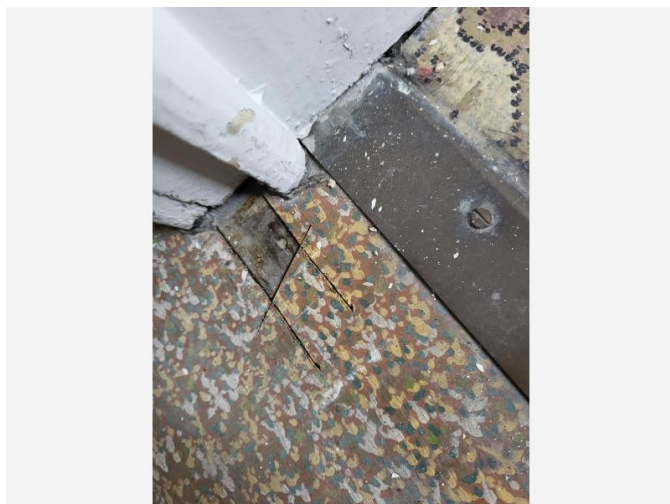
Fiche 6: Vloerzeil kleine kamer vooraan

Geen asbest

#	Type	Referentie	Resultaat
6.1	Puntmonster	23-068-05	Geen asbest

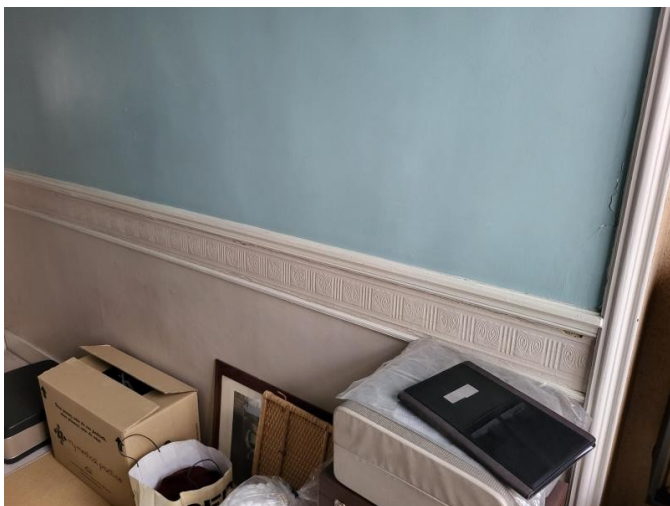
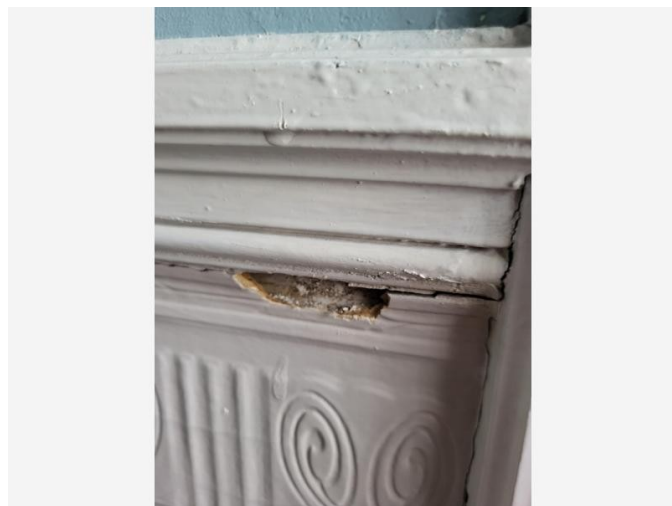
Geen asbest

#	Type	Referentie	Resultaat
7.1	Puntmonster	23-068-06	Geen asbest

Beschrijving	Lambrisering kleine kamer vooraan
Omgeving	Binnen
Primaire drager	Binnenwand
Bindmiddel van materiaal	Kitten, mastiek, pasta

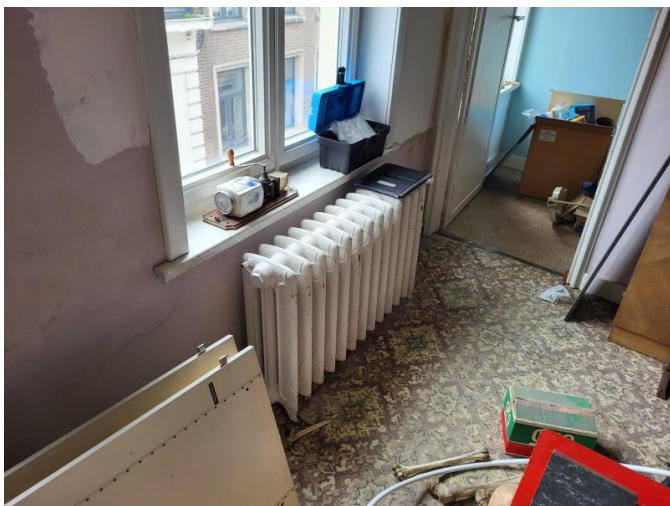
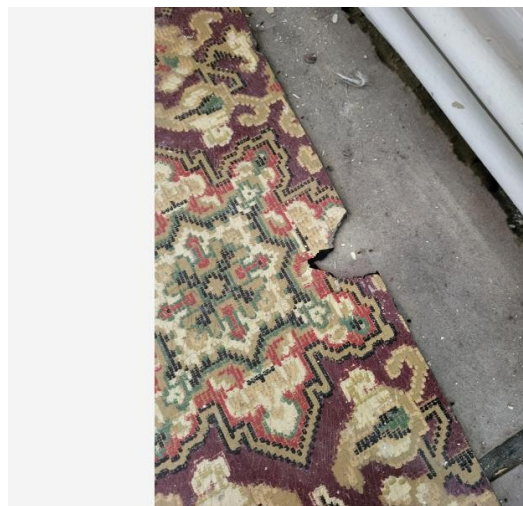
Fiche 8: Vloerzeil slaapkamer rechts vooraan

Geen asbest

#	Type	Referentie	Resultaat
8.1	Puntmonster	23-068-09	Geen asbest
