Asbestinventarisatetest

Ottergemstraat 43, 9570 Lierde

Attestnummer : 20230127-000490.000

Niet-asbestveilig

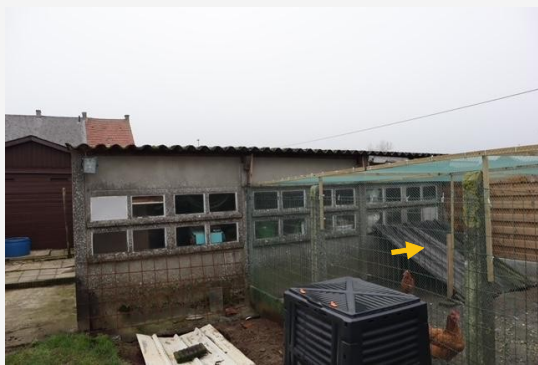
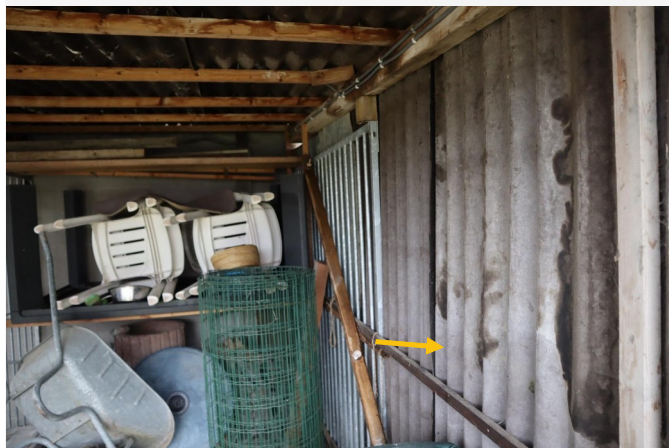
Beschrijving	golfplaten in en naast de schuur
Type afvalstof	Betreft stock-voorraad of gedemonteerde asbestmaterialen
Aanwezige resten	overschot van golfplaten zowel in en als naast de schuur, leunend tegen de muur
Omgeving	Buiten
Primaire drager	Bodem
Asbestmaterialen	<ul style="list-style-type: none">Dak- en gevelbekleding - Golfplaat
Bindmiddel van asbestmateriaal	Cement
Gebondenheid op basis van bindmiddel	Hecht
Hoeveelheid (gewicht - aantal)	<ul style="list-style-type: none">15,00 kg - 6 stuks
Totaal gewicht	90,00 kg
Eenvoudig bereikbaar	Ja
Identificatiemethode	Vaststelling zonder monstername
Opmerking	gewicht bij benadering

Dringend verwijderen

- Verwijder het asbestafval.

- Eenvoudige handelingen: mag via doe-het-zelf of door werknemer(s) met opleidingsattest eenvoudige handelingen
golfplaten liggen los en kunnen in 1 stuk verwijderd worden in een big bag

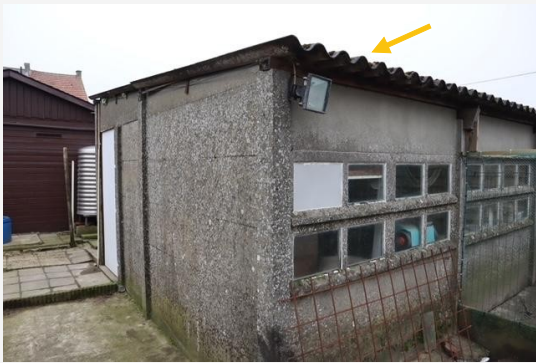
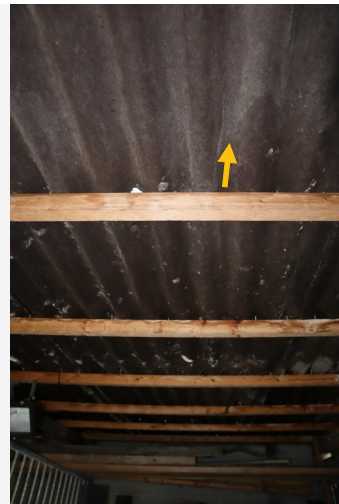
Eindbeoordeling materiaalisico	Laag materiaalisico en/of verlaagde kans op vezelvrijgave
--------------------------------	---

Gebondenheid	Categorie 1: hechtgebonden in oorsprong
Asbestsoort (vezeltype)	Crocidoliet aanwezig
Asbestconcentratie	Laag (< 50%)
Afschermingsgraad van het gehele materiaal	Stootvaste afscherming of omkasting
Toestand van het materiaal	Matig beschadigd, matig verweerd

Beschrijving	golfplaten schuur
Omgeving	Buiten
Primaire drager	Plat dak
Asbestmateriaal	Dak- en gevelbekleding - Golfplaat
Bindmiddel van asbestmateriaal	Cement
Gebondenheid op basis van bindmiddel	Hecht
Hoeveelheid (oppervlakte - aantal)	• 30,00 m ² - 1 stuk
Totale oppervlakte	30,00 m ²
Eenvoudig bereikbaar	Ja
Bevestigingswijze	• Geschroefd
Identificatiemethode	Vaststelling zonder monstername

Verwijderen

- Verwijder dit asbestmateriaal zo snel mogelijk. Volg de toestand goed op.

- Eenvoudige handelingen: mag via doe-het-zelf of door werknemer(s) met opleidingsattest eenvoudige handelingen
hechtgebonden toepassing in cementmatrix
kan verwijderd worden in zijn geheel in een big bag

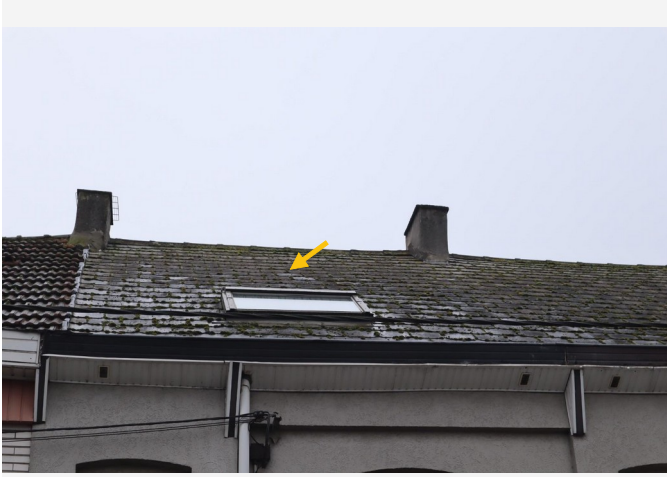
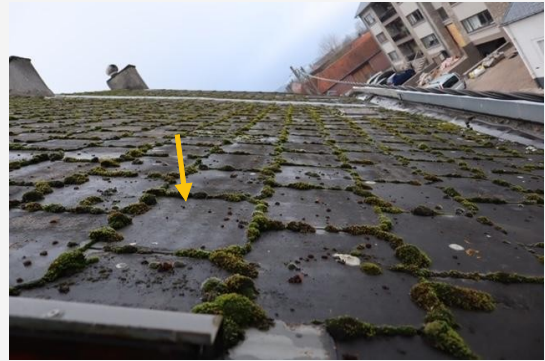
Eindbeoordeling materiaalarisico	Laag materiaalarisico en/of verlaagde kans op vezelvrijgave
Opmerking	betreft donkergrijze leien die vermoedelijk zowel chrysotiel als crocidoliet bevatten

Gebondenheid	Categorie 1: hechtgebonden in oorsprong
Asbestsoort (vezeltype)	Crocidoliet aanwezig
Asbestconcentratie	Laag (< 50%)
Afschermingsgraad van het gehele materiaal	Stootvaste afscherming of omkasting
Toestand van het materiaal	Matig beschadigd, matig verweerd

Beschrijving	dakleien
Omgeving	Buiten
Primaire drager	Schuin dak
Asbestmateriaal	Dak- en gevelbekleding - Lei, shingle
Bindmiddel van asbestmateriaal	Cement
Gebondenheid op basis van bindmiddel	Hecht
Hoeveelheid (oppervlakte - aantal)	• 50,00 m ² - 1 stuk

Totale oppervlakte	50,00 m ²
Eenvoudig bereikbaar	Ja
Bevestigingswijze	<ul style="list-style-type: none"> • Geklemd • Genageld, geniet
Identificatiemethode	Vaststelling zonder monstername
Destructieve handeling voor identificatie	Nee
Opmerking	<p>oppervlakte bij benadering</p> <p>leien in zolderruimte zichtbaar door de isolatie, vermoedelijk geen onderdak aanwezig</p>

Verwijderen

- Zorg voor een veilig beheer en verwijder dit asbestmateriaal wanneer het bij werken eenvoudig bereikbaar wordt. Controleer de toestand jaarlijks op wijzigingen.
- Verwijder dit asbestmateriaal zo snel mogelijk. Volg de toestand goed op.
- Hemelwater dat afspoelt van asbestcement daken of gevels kan asbestdeeltjes bevatten. Gebruik het enkel voor gesloten circuits (bv. spoelen toiletten). Reinig na het vervangen van het dak of de gevel de dakgoten en regenwaterput of -ton om asbesthoudend sediment of slib te verwijderen

- Eenvoudige handelingen: mag via doe-het-zelf of door werknemer(s) met opleidingsattest eenvoudige handelingen
leien kunnen verwijderd worden door dakwerker met kennis eenvoudige handelingen

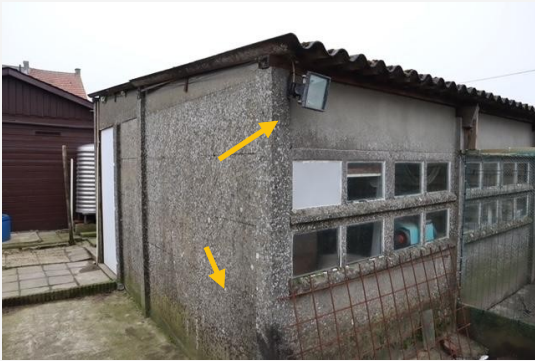
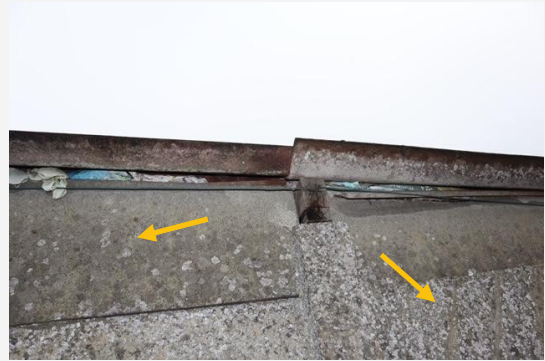
Eindbeoordeling materiaalisico	Laag materiaalisico en/of verlaagde kans op vezelvrijgave
--------------------------------	---

Gebondenheid	Categorie 1: hechtgebonden in oorsprong
Asbestsoort (vezeltype)	Crocidoliet aanwezig
Asbestconcentratie	Laag (< 50%)
Afschermingsgraad van het gehele materiaal	Stootvaste afscherming of omkasting
Toestand van het materiaal	Matig beschadigd, matig verweerd

Beschrijving	schuur
Omgeving	Buiten
Primaire drager	Vloer
Asbestmateriaal	Muren
Bindmiddel van asbestmateriaal	Cement
Gebondenheid op basis van bindmiddel	Hecht
Hoeveelheid (gewicht - aantal)	• 1.000,00 kg - 1 stuk
Totaal gewicht	1.000,00 kg
Eenvoudig bereikbaar	Ja
Bevestigingswijze	• Verlijmd, ingegoten, versmeerd

Identificatiemethode	Vaststelling zonder monstername
Destructieve handeling voor identificatie	Nee
Opmerking	gewicht indicatief betreft schuur in grijs asbestverdacht cement 30 m2

Zorgvuldig beheren

- Zorg voor een veilig beheer en verwijder dit asbestmateriaal wanneer het bij werken eenvoudig bereikbaar wordt. Controleer de toestand jaarlijks op wijzigingen.
- Verwijder dit asbestmateriaal zo snel mogelijk. Volg de toestand goed op.
- Hemelwater dat afspoelt van asbestcement daken of gevels kan asbestdeeltjes bevatten. Gebruik het enkel voor gesloten circuits (bv. spoelen toiletten). Reinig na het vervangen van het dak of de gevel de dakgoten en regenwaterput of -ton om asbesthoudend sediment of slib te verwijderen

- Eenvoudige handelingen: enkel door erkend asbestverwijderaar betreft hechtgebonden toepassing, echter moet deze volledig beschadigd en gesloopt worden

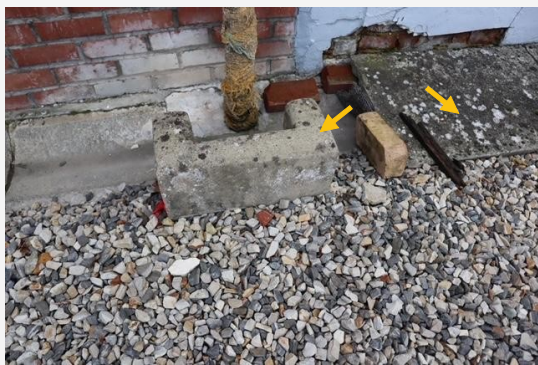
boordstenen in grijs cement

Identificatiemethode	Redelijk vermoeden
Primaire drager	Bodem
(Asbest)materiaal	Buis, koker, leiding, pijp, doorvoer
Bindmiddel	Cement
Gebondenheid bindmiddel	Hecht

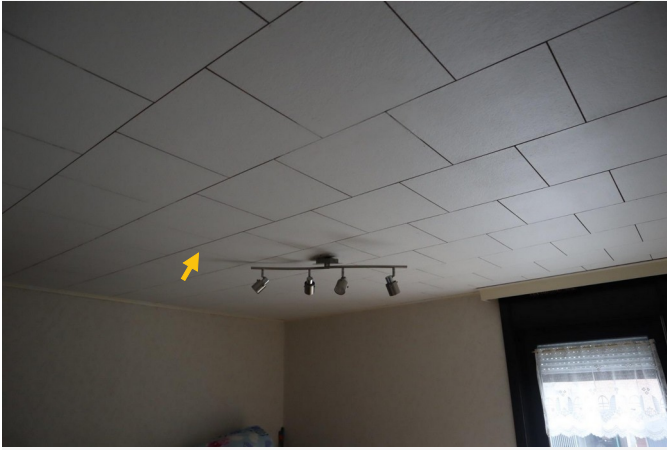
ongeveer 160 m2 vals plafond aanwezig op alle plafonds zowel gelijkvloers als eerste verdieping

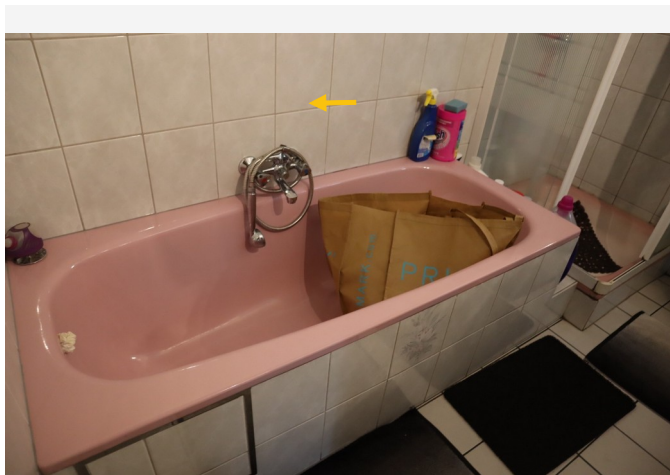
ongeveer 26 m2 faientetegels in totaal in toilet, keuken en badkamer
onduidelijk vast te stellen welke lijmlaag er zich achter bevindt gezien de dichte afwerking

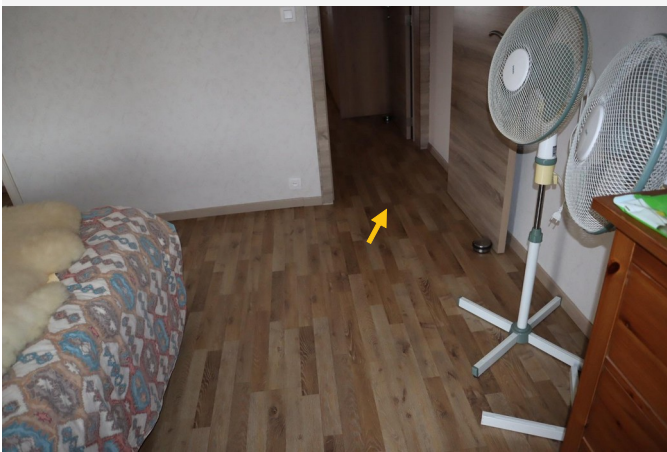
ongeveer 45 m2 laminaat over de ganse eerste verdieping

niet vast te stellen of er zich nog oud vloerzeil onder bevindt gezien de dichte afwerking en de non-destructieve aard van deze inventaris

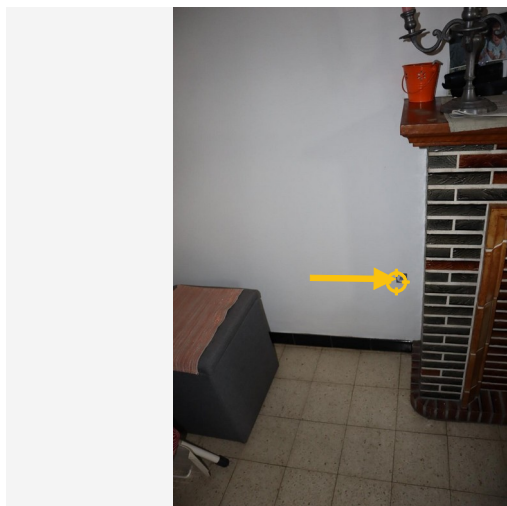
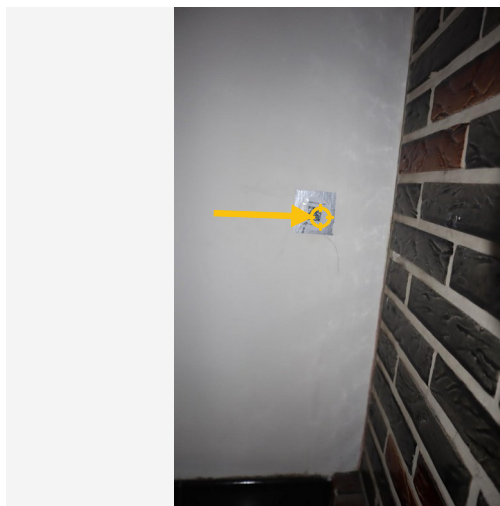
Geen asbest

#	Type	Referentie	Resultaat
9.1	Mengmonster	1.1	Geen asbest

Beschrijving	pleister living, eetplaats, slpkmr 1 + 2
Omgeving	Binnen
Primaire drager	Binnenwand
