Asbestinventarisatetest

Ottergemstraat 44, 9570 Lierde

Attestnummer : 20230410-000306.000

Uitgegeven op : 10.04.2023

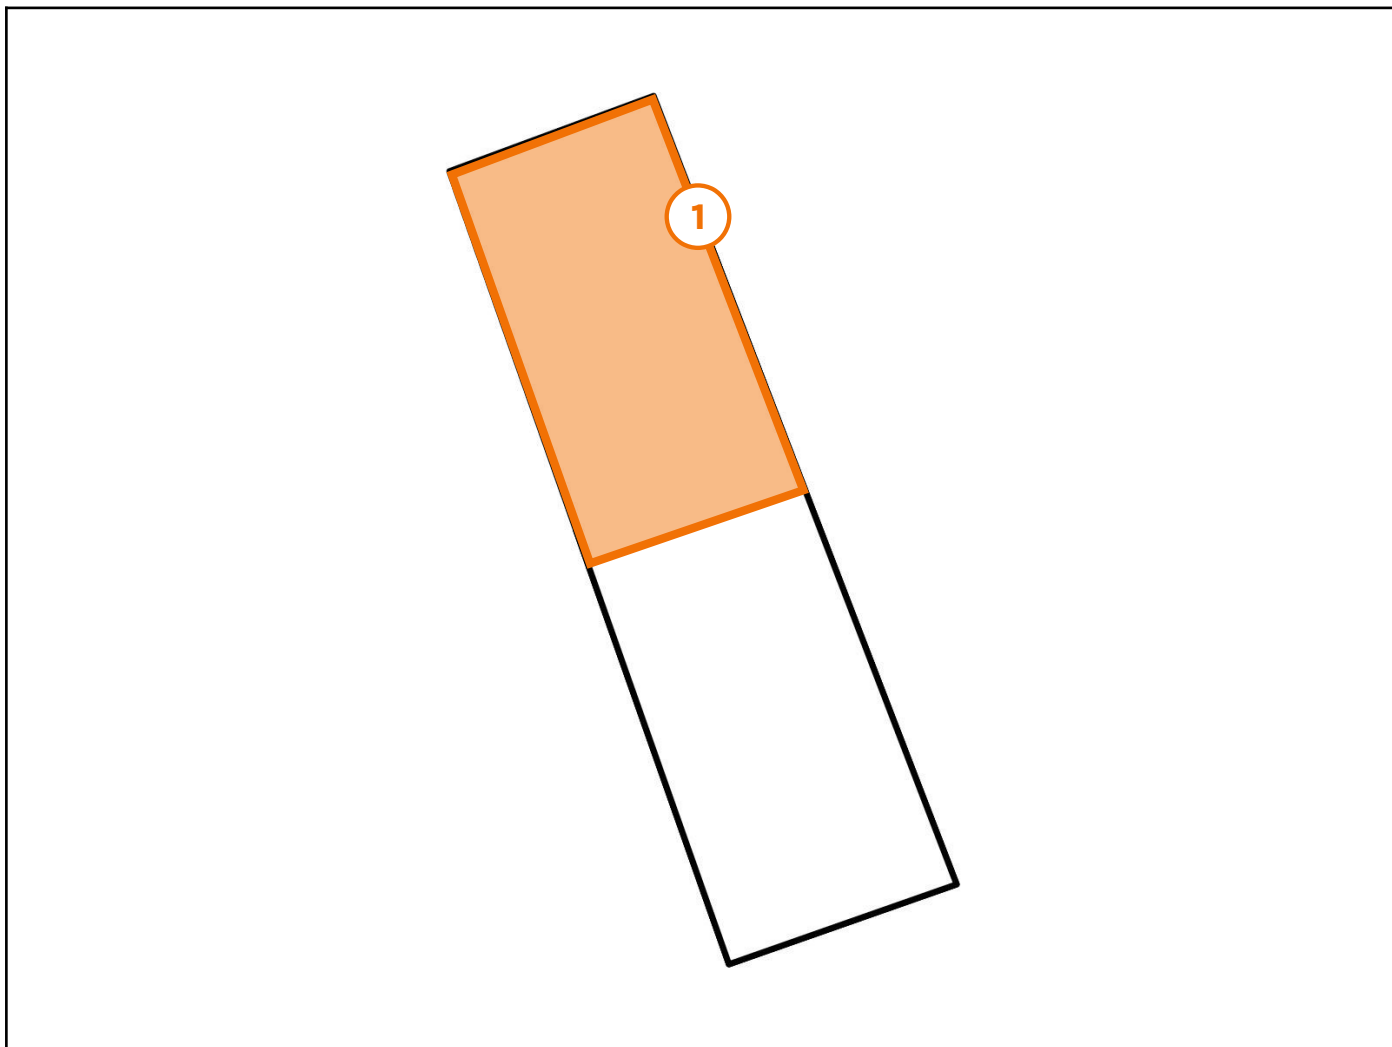
Plan 1.3: Dak

Beschrijving	Type	Actie
1. asbestleien dak	Asbestmateriaal	Verwijderen

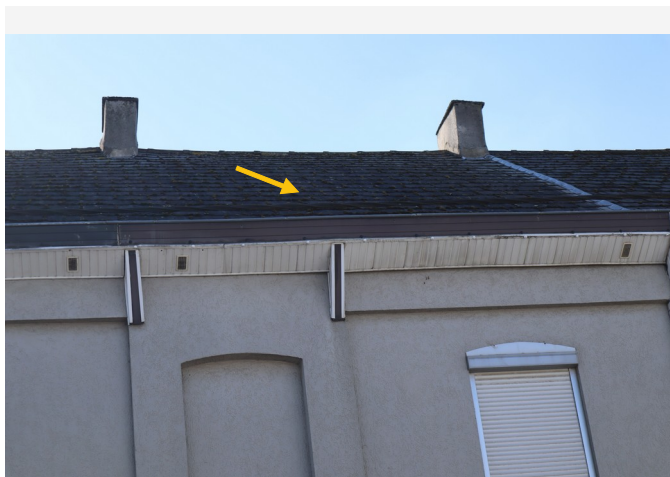
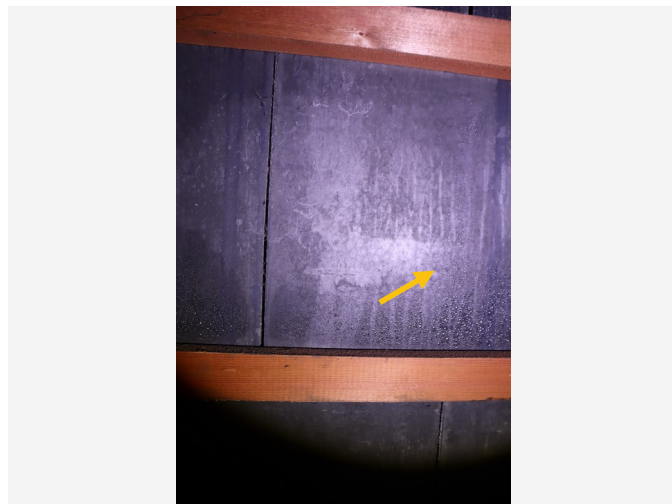
Het asbestmateriaal valt onder de mijlpaal van 2034.

Eindbeoordeling materiaalrisico	Zeer laag materiaalrisico en/of zeer lage kans op vezelvrijgave
---------------------------------	---

Gebondenheid	Categorie 1: hechtgebonden in oorsprong
Asbestsoort (vezeltype)	Alleen chrysotiel
Asbestconcentratie	Laag (< 50%)
Afschermingsgraad van het gehele materiaal	Stootvaste afscherming of omkasting
Toestand van het materiaal	Matig beschadigd, matig verweerd

Beschrijving	asbestleien dak
Omgeving	Grenst aan binnen- en buitenlucht
Primaire drager	Schuin dak
Asbestmateriaal	Dak- en gevelbekleding - Lei, shingle
Bindmiddel van asbestmateriaal	Cement
Gebondenheid op basis van bindmiddel	Hecht
Hoeveelheid (oppervlakte - aantal)	<ul style="list-style-type: none"> • 50,00 m² - 1 stuk
Totale oppervlakte	50,00 m ²
Eenvoudig bereikbaar	Ja
Bevestigingswijze	<ul style="list-style-type: none"> • Geschroefd • Genageld, geniet

Identificatiemethode	Vaststelling zonder monstername
Destructieve handeling voor identificatie	Nee
Opmerking	onderdak en/of minerale wol zijn niet aanwezig opgegeven bouwjaar is indicatief gezien dit bij niemand bekend was

Verwijderen

- Verwijder dit asbestmateriaal zo snel mogelijk. Volg de toestand goed op.
- Hemelwater dat afspoelt van asbestcement daken of gevels kan asbestdeeltjes bevatten. Gebruik het enkel voor gesloten circuits (bv. spoelen toiletten). Reinig na het vervangen van het dak of de gevel de dakgoten en regenwaterput of -ton om asbesthoudend sediment of slib te verwijderen

- Eenvoudige handelingen: mag via doe-het-zelf of door werknemer(s) met opleidingsattest eenvoudige handelingen hechtgebonden toepassing doch sterk verweerd kan verwijderd worden door dakwerker met opleiding eenvoudige handelingen

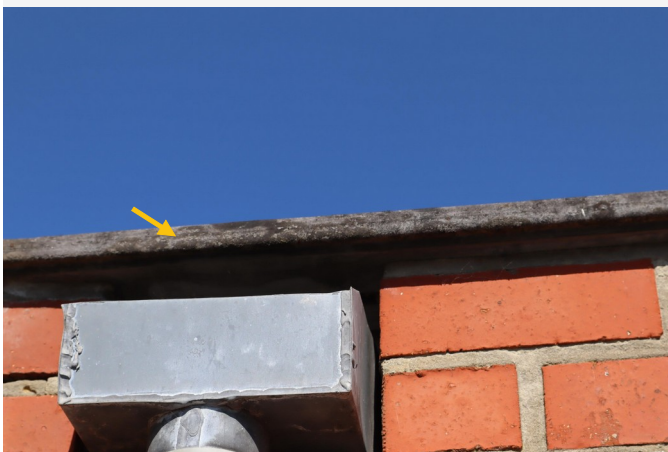
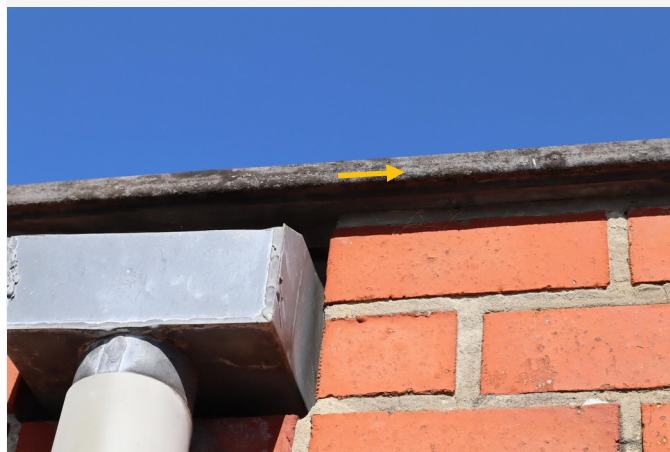
Het asbestmateriaal valt onder de mijlpaal van 2040.

Eindbeoordeling materiaalrisico	Zeer laag materiaalrisico en/of zeer lage kans op vezelvrijgave
---------------------------------	---

Gebondenheid	Categorie 1: hechtgebonden in oorsprong
Asbestsoort (vezeltype)	Alleen chrysotiel
Asbestconcentratie	Laag (< 50%)
Afschermingsgraad van het gehele materiaal	Stootvaste afscherming of omkasting
Toestand van het materiaal	Matig beschadigd, matig verweerd

Beschrijving	deksteen op achterbouw
Omgeving	Buiten
Primaire drager	Wand vrijstaand (scheidingsmuur, ...)
Asbestmateriaal	Deksteen, muurkap - Vol
Bindmiddel van asbestmateriaal	Cement
Gebondenheid op basis van bindmiddel	Hecht
Hoeveelheid (oppervlakte - dikte - aantal)	• 1,00 m ² - 3,00 cm - 1 stuk
Totaal volume	0,03 m ³
Eenvoudig bereikbaar	Ja
Bevestigingswijze	• Verlijmd, ingegoten, versmeerd

Identificatiemethode	Vaststelling zonder monstername
Destructieve handeling voor identificatie	Nee
Opmerking	2 lm x 30 cm deksteen op achterbouw

Zorgvuldig beheren

- Verwijder dit asbestmateriaal zo snel mogelijk. Volg de toestand goed op.
- Hemelwater dat afspoelt van asbestcement daken of gevels kan asbestdeeltjes bevatten. Gebruik het enkel voor gesloten circuits (bv. spoelen toiletten). Reinig na het vervangen van het dak of de gevel de dakgoten en regenwaterput of -ton om asbesthoudend sediment of slib te verwijderen

- Eenvoudige handelingen: mag via doe-het-zelf of door werknemer(s) met opleidingsattest eenvoudige handelingen hechtgebonden toepassing kan in zijn geheel via doe-het-zelf verwijderd worden

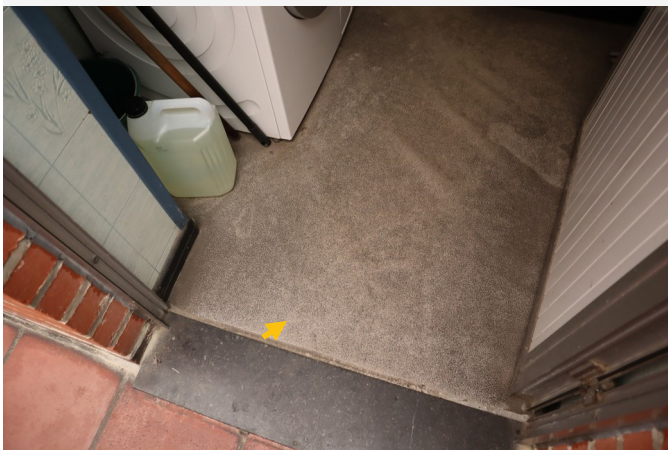
flexibel vloerzeil 4m² direct op chape in badkamer

Identificatiemethode	Vaststelling & expertise (niet-asbestverdacht)
Primaire drager	Vloer
(Asbest)materiaal	Prefab - afwerking - Vloerzeil
Bindmiddel	Kunststof of -hars
Gebondenheid bindmiddel	Hecht

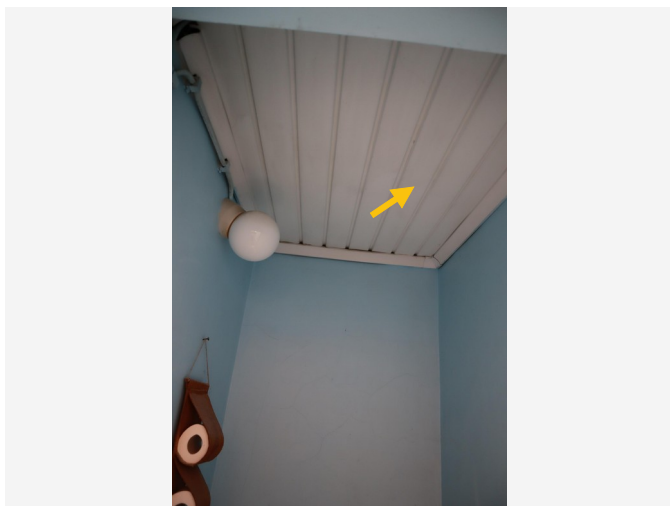
vals plafond bevindt zich in de keuken 6m², badkamer en toilet 1.5m²
onduidelijk welk materiaal er zich nog boven bevindt

Identificatiemethode	Redelijk vermoeden
Primaire drager	Plafond

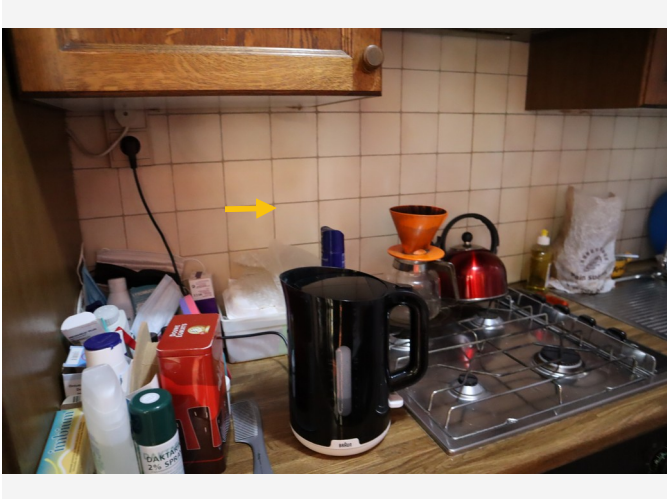
faience bevindt zich in de keuken 3m²
onduidelijk welke lijm er zich nog onder bevindt
voorzichtigheid geboden bij verwijdering

Identificatiemethode	Redelijk vermoeden
Primaire drager	Binnenwand
(Asbest)materiaal	In-situ afwerkingslagen - Lijm laag
Bindmiddel	Lijm
Gebondenheid bindmiddel	Hecht

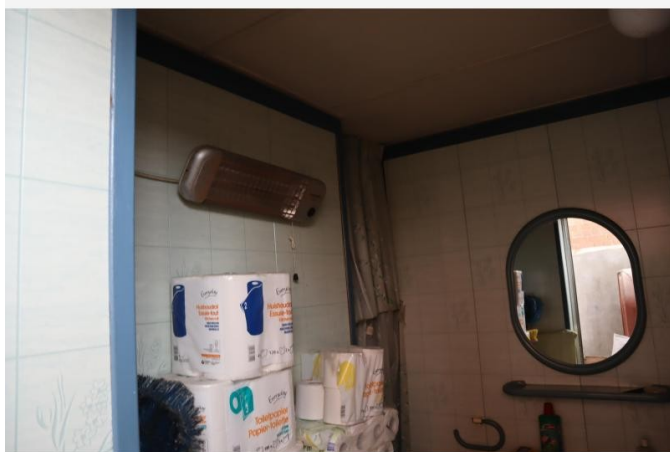
valse wand bevindt zich in de badkamer 9m²

onduidelijk welk materiaal er zich nog achter bevindt, vermoedelijk pleisterwerk

Identificatiemethode	Redelijk vermoeden
Primaire drager	Binnenwand

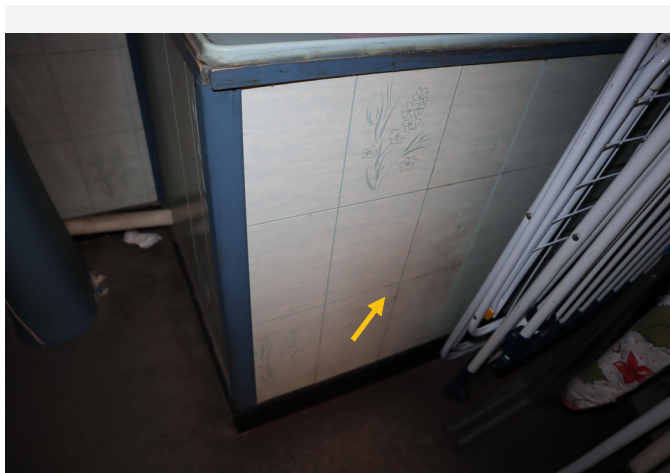
wanden bad platen 2m²

onduidelijk welk materiaal dit betreft

Identificatiemethode	Redelijk vermoeden
Primaire drager	Binnenwand
(Asbest)materiaal	Plaat, paneel, tablet - Geëmailleerd, type Glasal
Bindmiddel	Cement
Gebondenheid bindmiddel	Hecht

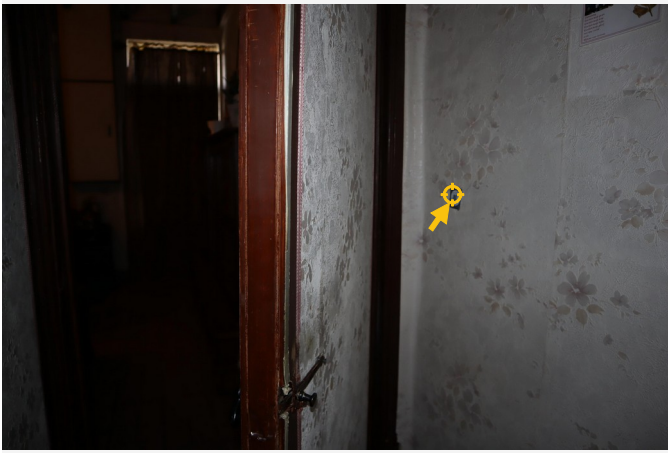
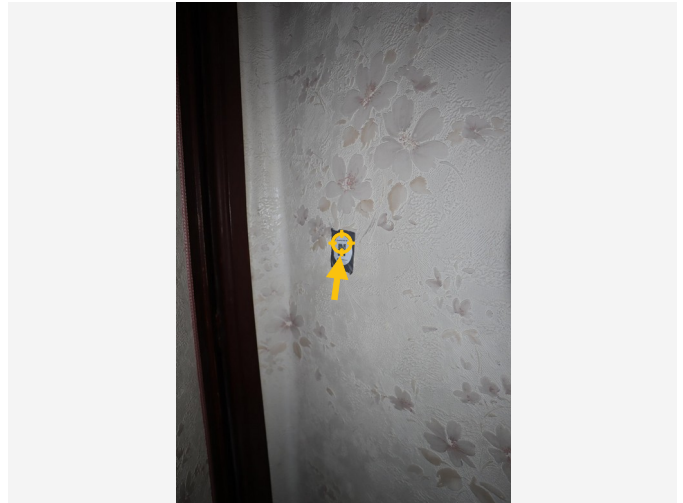
Geen asbest

#	Type	Referentie	Resultaat
9.1	Mengmonster	1.1	Geen asbest

Beschrijving	pleister living, keuken, slaapkamers 1+2
Omgeving	Binnen
Primaire drager	Binnenwand

Bindmiddel van materiaal	Gips - kalk
Gebondenheid op basis van bindmiddel	Niet-hechtgebonden
Hoeveelheid (oppervlakte - dikte - aantal)	• 200,00 m ² - 2,00 cm - 1 stuk
Totaal volume	4,00 m ³
Identificatiemethode	Vaststelling met monstername
Destructieve handeling voor identificatie	Nee
Opmerking	pleister living, keuken, slaapkamers 1+2 oppervlakte bij benadering
