# Asbestinventarisatattest

Voldersstraat 163, 9500 Geraardsbergen

Attestnummer : 20250416-000396.000

Uitgegeven op : 16.04.2025

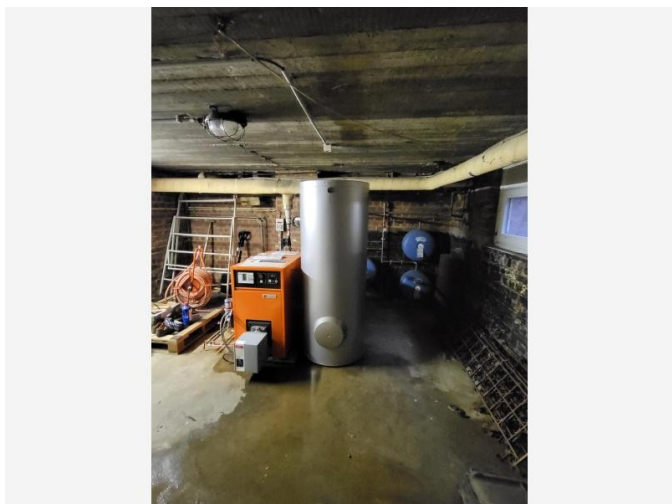
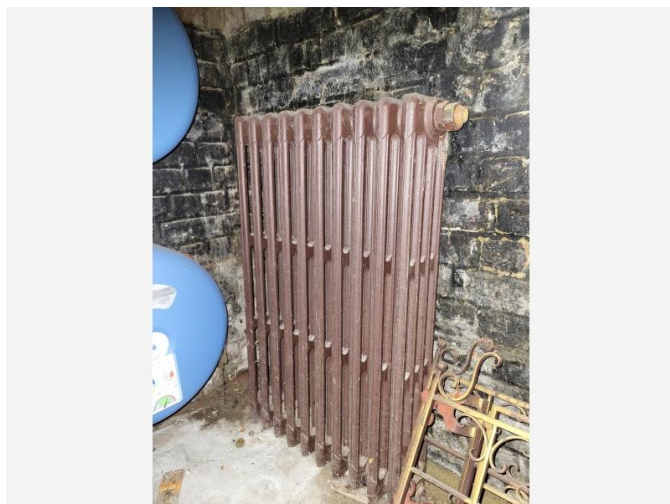
Het asbestmateriaal valt onder de mijlpaal van 2040.

**Dringend verwijderen**

| Beschrijving | Gietijzeren radiator niet aangesloten |
| Asbestmaterialen | <ul style="list-style-type: none"><li>• Pakking, dichting</li></ul> |
| Gebondenheid op basis van bindmiddel | Niet-hechtgebonden |

- Verwijder het asbestafval.

- Eenvoudige handelingen: mag via doe-het-zelf of door werknemer(s) met opleidingsattest eenvoudige handelingen verwijderen

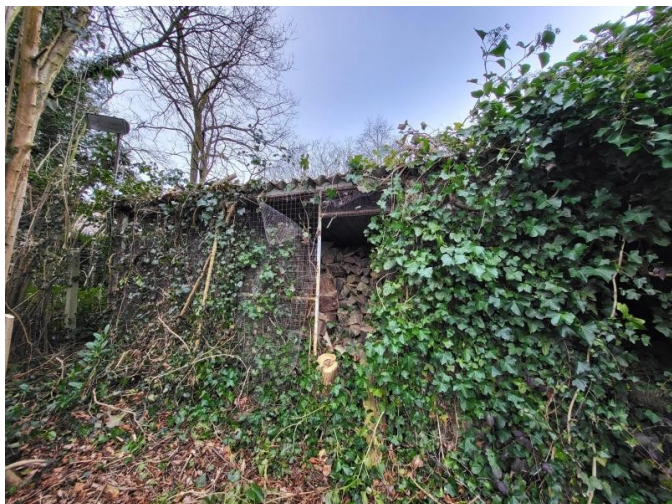
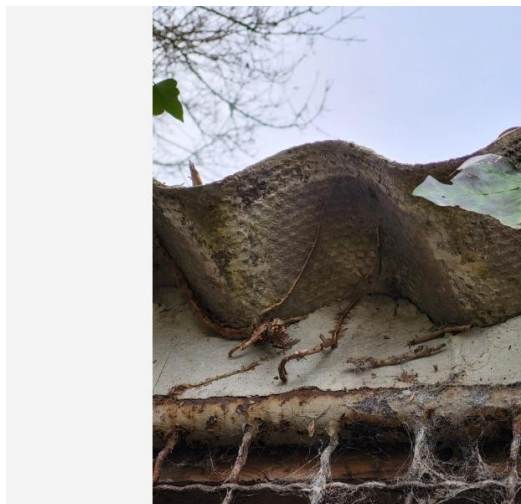
Het asbestmateriaal valt onder de mijlpaal van 2034.

Verwijderen

| Eindbeoordeling materiaalrisico | Laag materiaalrisico en/of verlaagde kans op vezelvrijgave |

| Toestand van het materiaal | Licht beschadigd, licht verweerd. Intact calciumsilicaatmateriaal of categorie III 'gebondenheid' |

| Beschrijving | Golfplaten schuurtje |

- Zorg voor een veilig beheer. Vermijd het beschadigen van het asbestmateriaal. Controleer de toestand jaarlijks op wijzigingen.

- Eenvoudige handelingen: mag via doe-het-zelf of door werknemer(s) met opleidingsattest eenvoudige handelingen zelf verwijderen

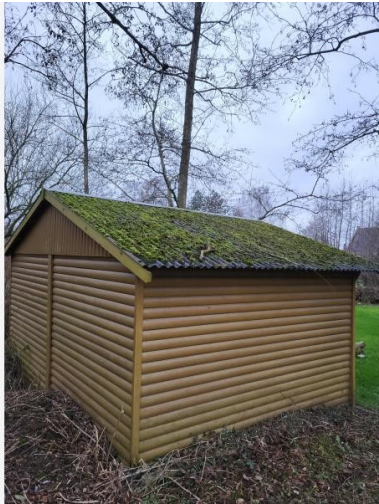
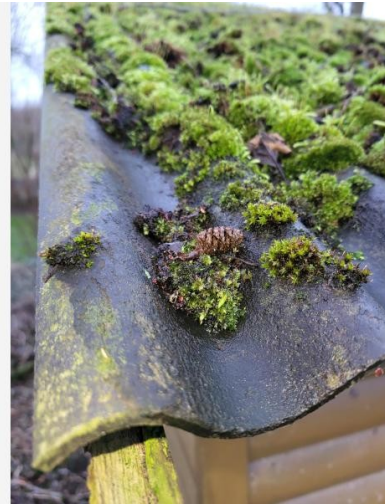
Het asbestmateriaal valt onder de mijlpaal van 2034.

Verwijderen

| Eindbeoordeling materiaalrisico | Laag materiaalrisico en/of verlaagde kans op vezelvrijgave |

| Toestand van het materiaal | Licht beschadigd, licht verweerd. Intact calciumsilicaatmateriaal of categorie III 'gebondenheid' |

| Beschrijving | Golfplaten tuinhuis |

- Zorg voor een veilig beheer. Vermijd het beschadigen van het asbestmateriaal. Controleer de toestand jaarlijks op wijzigingen.

- Eenvoudige handelingen: mag via doe-het-zelf of door werknemer(s) met opleidingsattest eenvoudige handelingen verwijderen bij renovatie

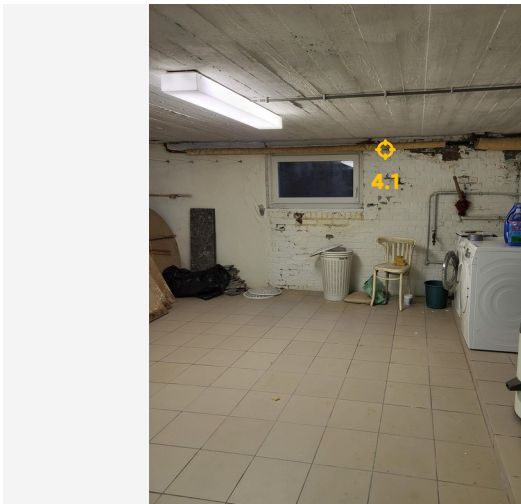
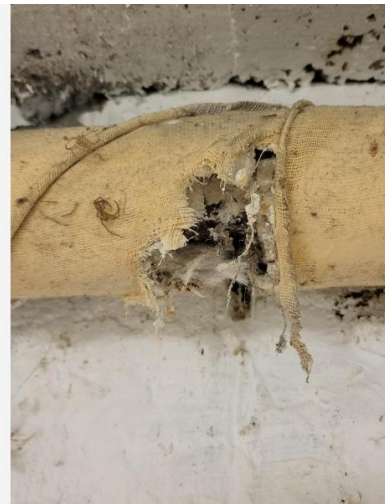
Het asbestmateriaal valt onder de mijlpaal van 2034.

Verwijderen

| Eindbeoordeling materiaalrisico | Verhoogd materiaalrisico en/of verhoogde kans op vezelvrijgave |

| Asbestconcentratie | Hoog ( $\geq 50\%$ ) |
| Toestand van het materiaal | Licht beschadigd, licht verweerd. Intact calciumsilicaatmateriaal of categorie III 'gebondenheid' |

| # | Type | Referentie | Resultaat |
|---|---|---|---|
| 4.1 | Mengmonster | Staal 1 | Amosiet |
| 4.2 | Mengmonster | Staal 2: recht stuk 2 | Amosiet |

- Zorg voor een veilig beheer. Vermijd het beschadigen van het asbestmateriaal. Controleer de toestand jaarlijks op wijzigingen.

- Hermetische zone (erkend asbestverwijderaar)  
Laten verwijderen door een erkende asbestverwijderaar

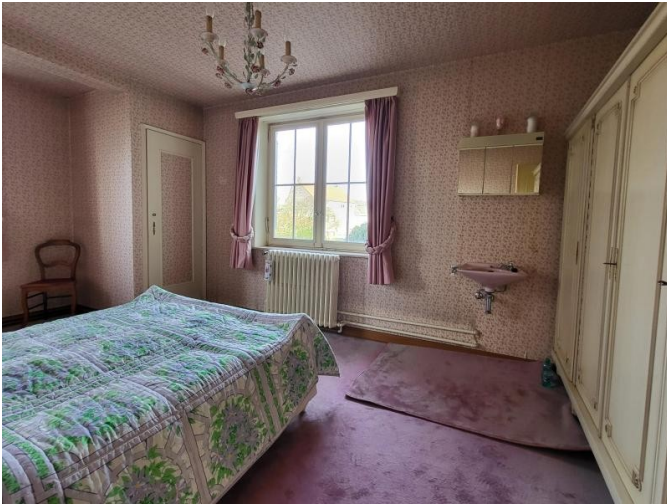
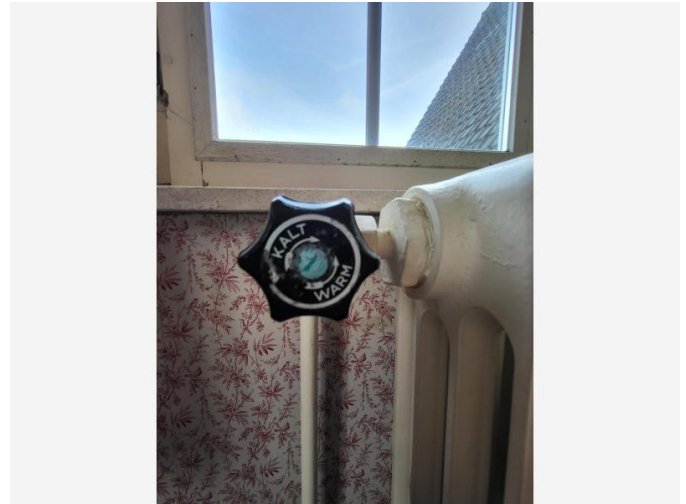
| Opmerking | <p>Deze oppervlakte werd niet gemeten, maar geschat op basis van een benadering voor alle aanwezige radiatorknoppen. Deze schatting mag niet worden gebruikt als maatstaf voor heffingen. Als deskundige hebben wij geverifieerd dat het materiaal inderdaad bakeliet betreft en geen harde PVC. Bakeliet wordt door ons beschouwd als een asbestverdachte toepassing, aangezien het in veel gevallen asbesthoudend is. We hebben echter geen staalname uitgevoerd om de functionaliteit van de radiatorknoppen niet in gevaar te brengen.</p> |

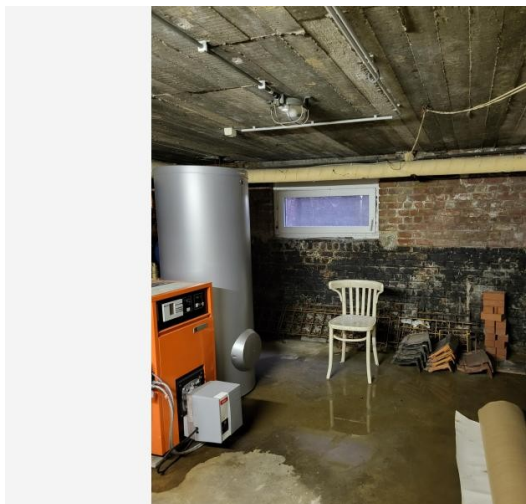
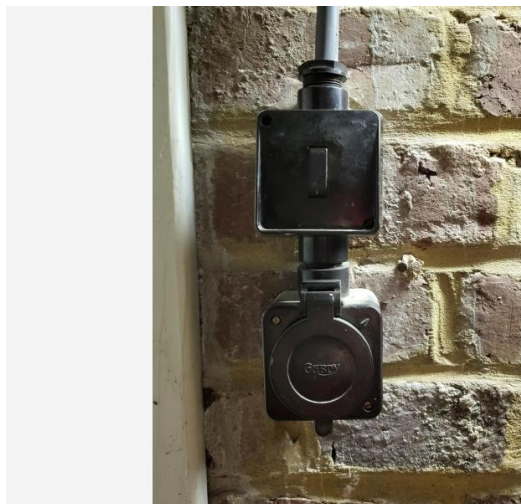
| Opmerking | Deze oppervlakte werd niet gemeten, maar geschat op basis van een benadering voor alle aanwezige schakelaars. Deze schatting mag niet worden gebruikt als maatstaf voor heffingen. Als deskundige hebben wij geverifieerd dat het materiaal inderdaad bakeliet betreft en geen harde PVC. Bakeliet wordt door ons beschouwd als een asbestverdachte toepassing, aangezien het in veel gevallen asbesthoudend is. We hebben echter geen staalname uitgevoerd om de functionaliteit van de schakelaars niet in gevaar te brengen. |

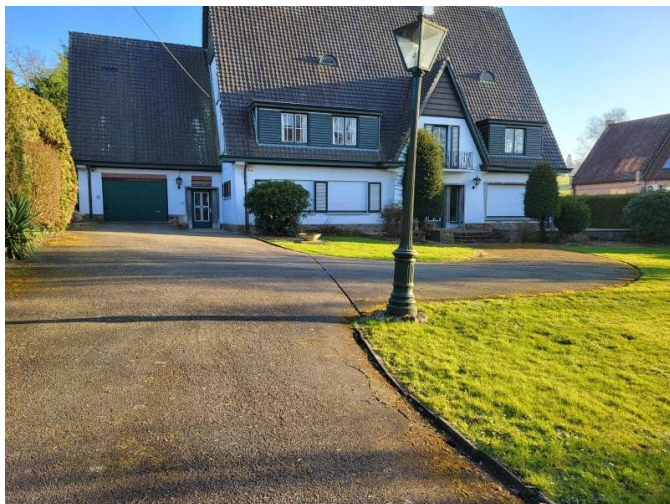
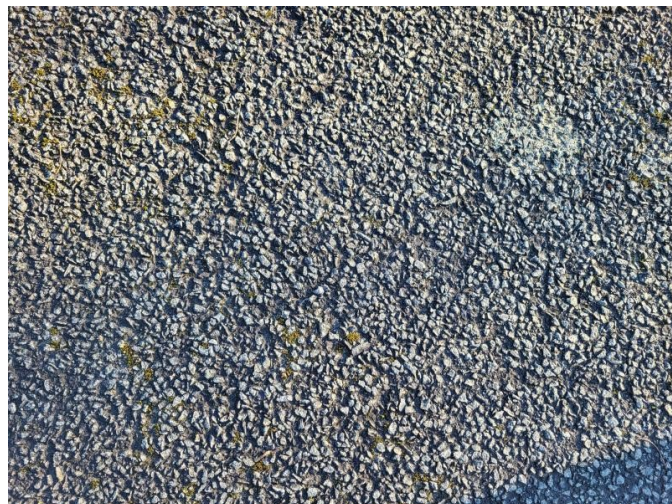
| Opmerking | <p>105 kg asfalt / m<sup>2</sup> x 255m<sup>2</sup> oprit = 26.775 kg asfalt</p> <p>Deze oppervlakte, volumes en gewichten zijn niet gemeten, maar geschat op basis van een benadering van de aanwezige asfalt (de opgegeven hoeveelheden mogen niet gebruikt worden als maatstaf voor heffingen).</p> |

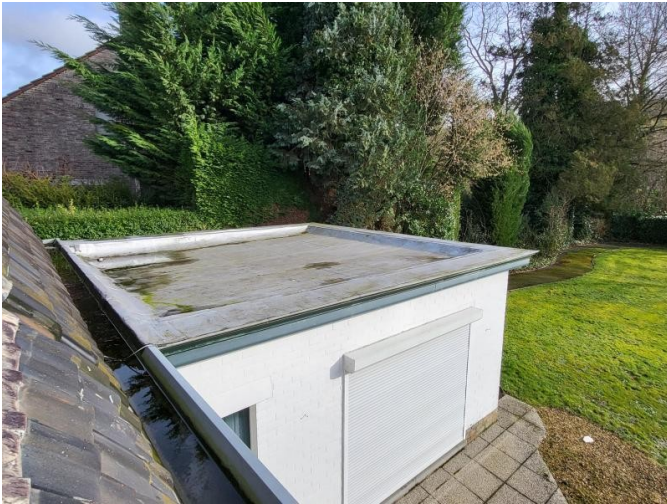
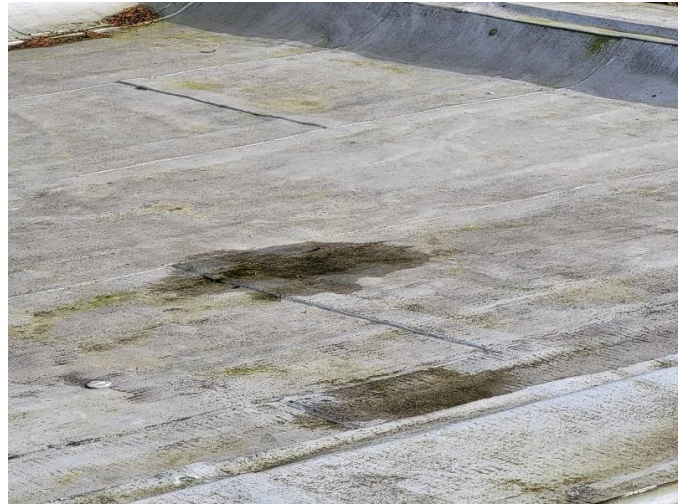
| Identificatiemethode | <p>Vaststelling zonder monsternamen</p> <p>Motivatie: Groot risico op structurele gevolgschade (lekkage, werking installatie,...)</p> |
| Opmerking | <p>Deze oppervlakte, volumes en gewichten zijn niet gemeten, maar geschat op basis van een benadering van de aanwezige roofing (de opgegeven hoeveelheden mogen niet gebruikt worden als maatstaf voor heffingen). Om gevolgschade en lekkages te voorkomen en niet destructief te werk te gaan, is alleen de toplaag bemonsterd. We kunnen geen uitspraak doen over de onderliggende lagen. Bij renovatie of sloop dient er een destructief onderzoek uitgevoerd te worden van de roofing.</p> |

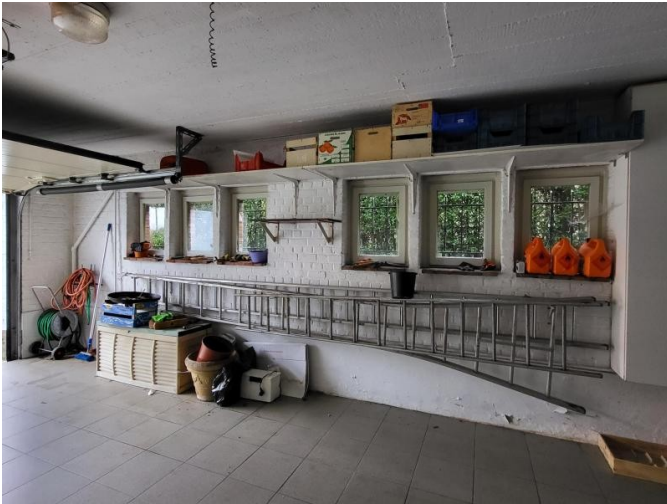
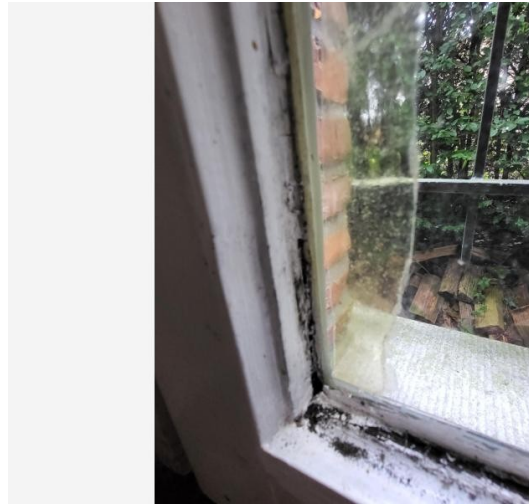
| Opmerking | Deze oppervlakte, volumes en gewichten zijn niet gemeten, maar geschat op basis van een benadering van de aanwezige kitten (de opgegeven hoeveelheden mogen niet gebruikt worden als maatstaf voor heffingen). |

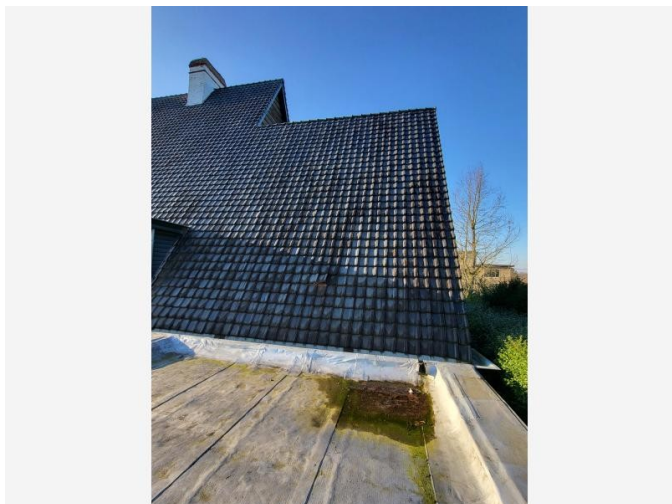
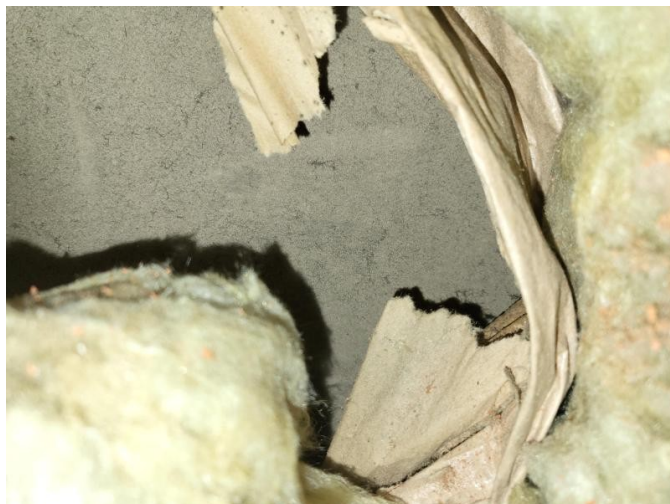
| Opmerking | Deze oppervlakte, volumes en gewichten zijn niet gemeten, maar geschat op basis van een benadering van de aanwezige onderdakplaten (de opgegeven hoeveelheden mogen niet gebruikt worden als maatstaf voor heffingen) |

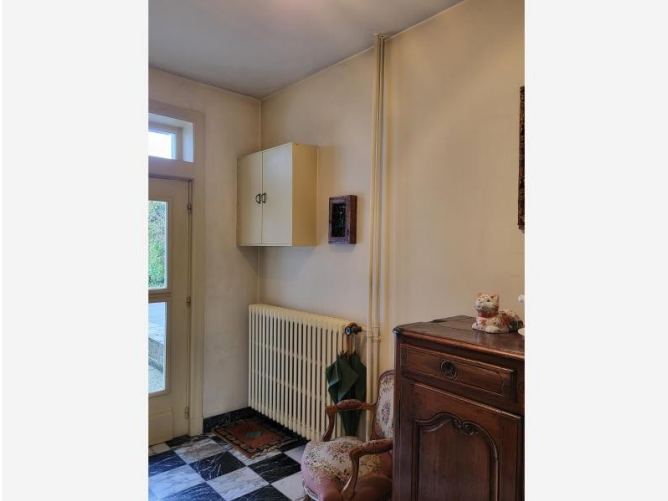
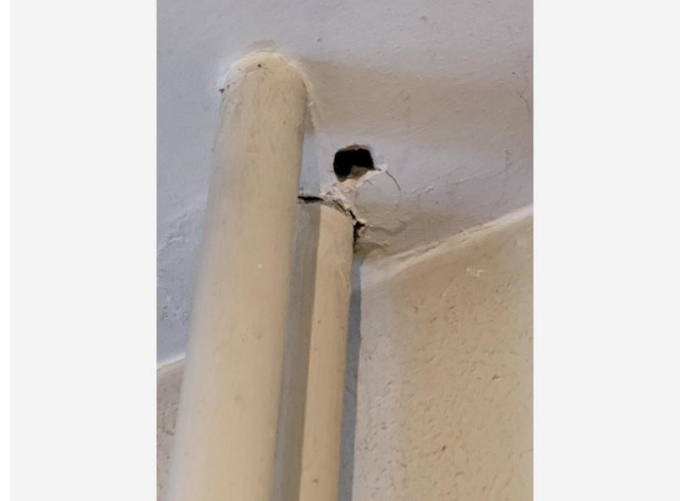
## Fiche 16: Pleisterwerk plafonds

Geen asbest

| Opmerking | Deze oppervlakte, volumes en gewichten zijn niet gemeten, maar geschat op basis van een benadering van het aanwezig pleisterwerk in alle plafonds ( de opgegeven hoeveelheden mogen niet gebruikt worden als maatstaf van heffing). |
