# Asbestinventarisatetest

Zottegemsesteenweg 49, 9630 Zwalm

Attestnummer : 20240513-000472.000

**Niet-asbestveilig**

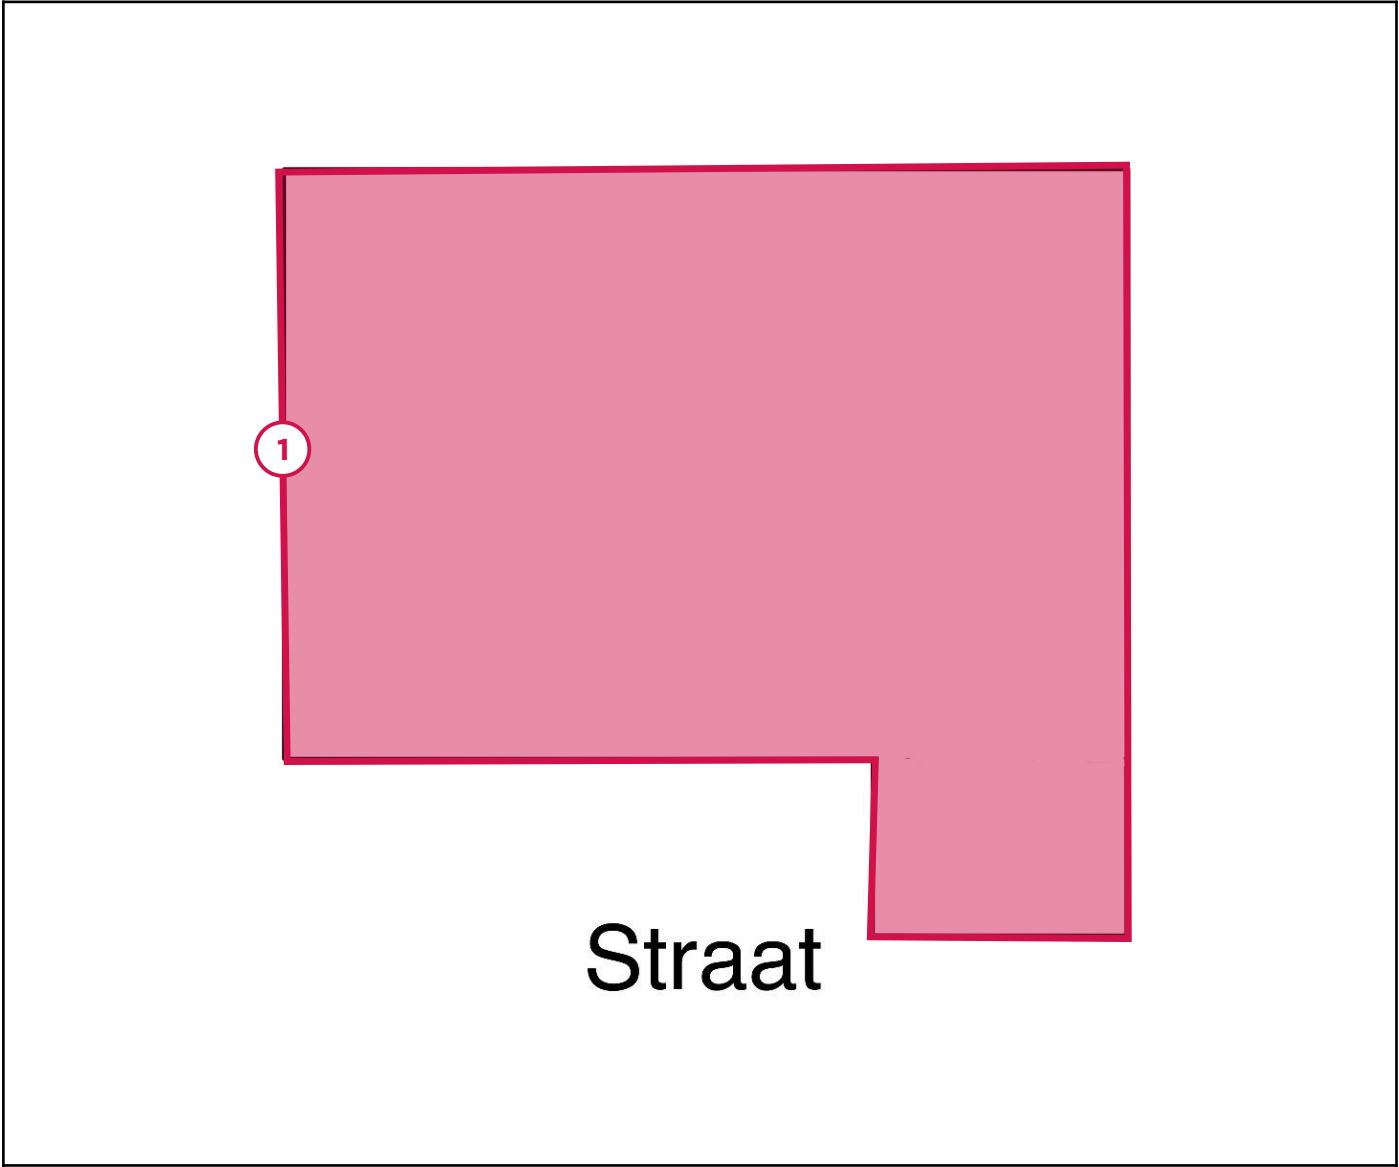
# Plan 1.1: Zolder

| Beschrijving | Type | Actie |
|---|---|---|
| 1. Leien dak | Asbestmateriaal | Dringend verwijderen |

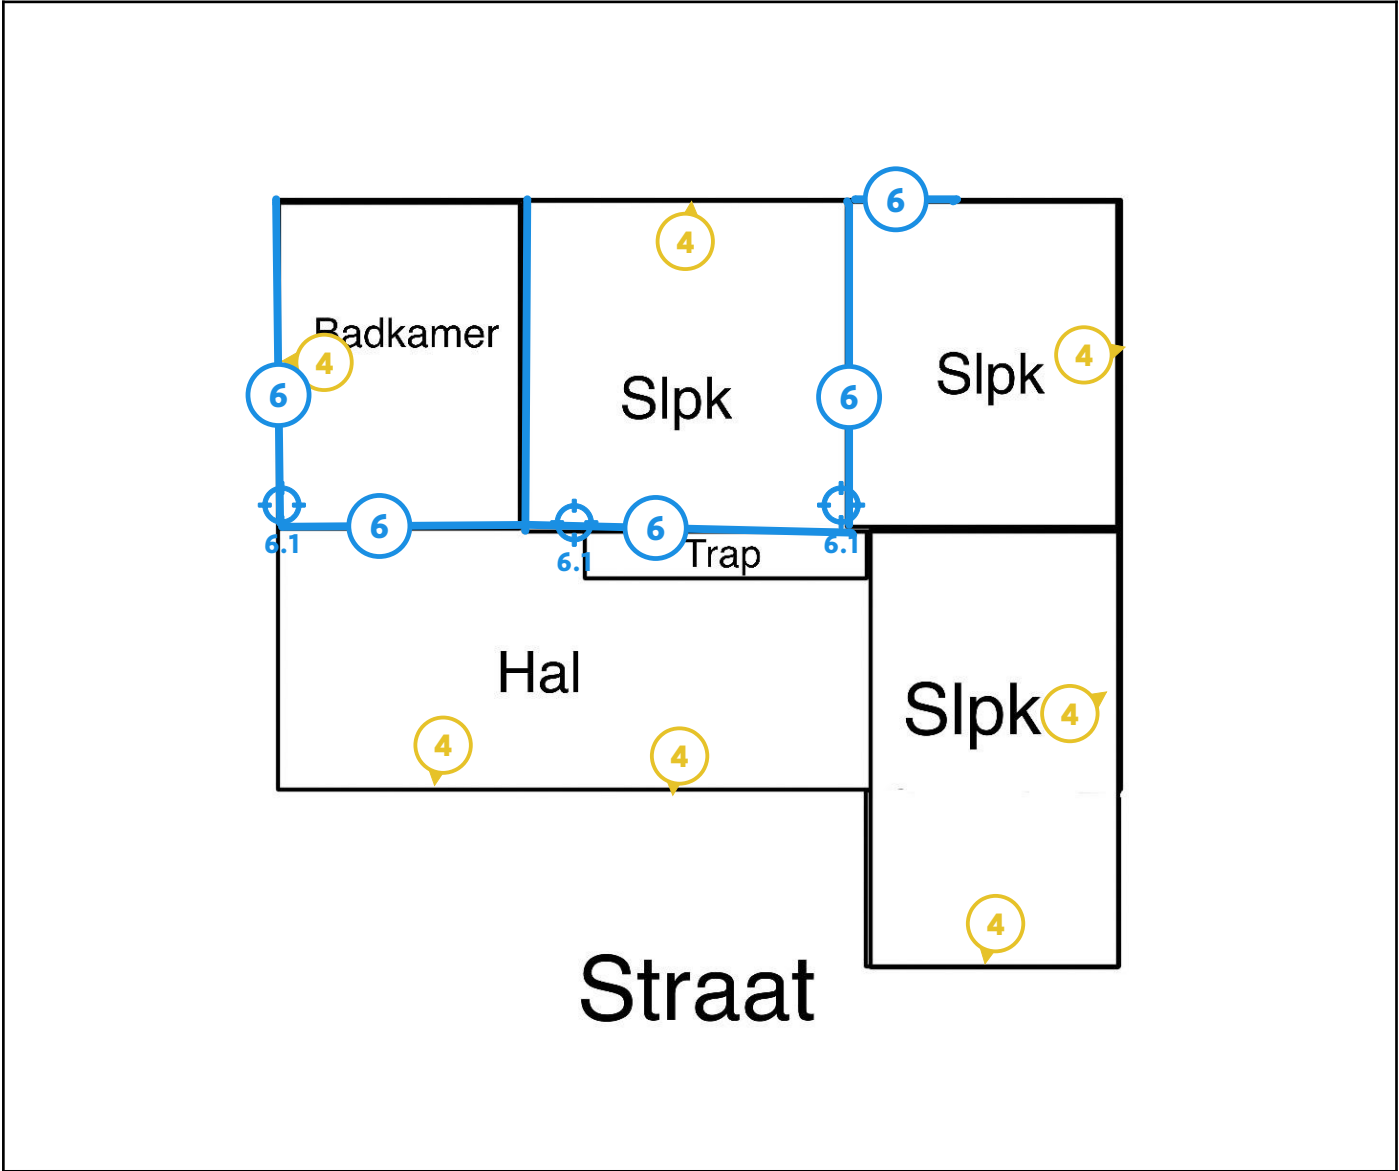
Plan 1.2: Niv1

| Beschrijving | Type | Actie |
|---|---|---|
| 4. Mastiek ramen (binnen) | Asbestmateriaal | Zorgvuldig beheren |
| 6. Pleisterwerk wanden | Geen asbest | - |

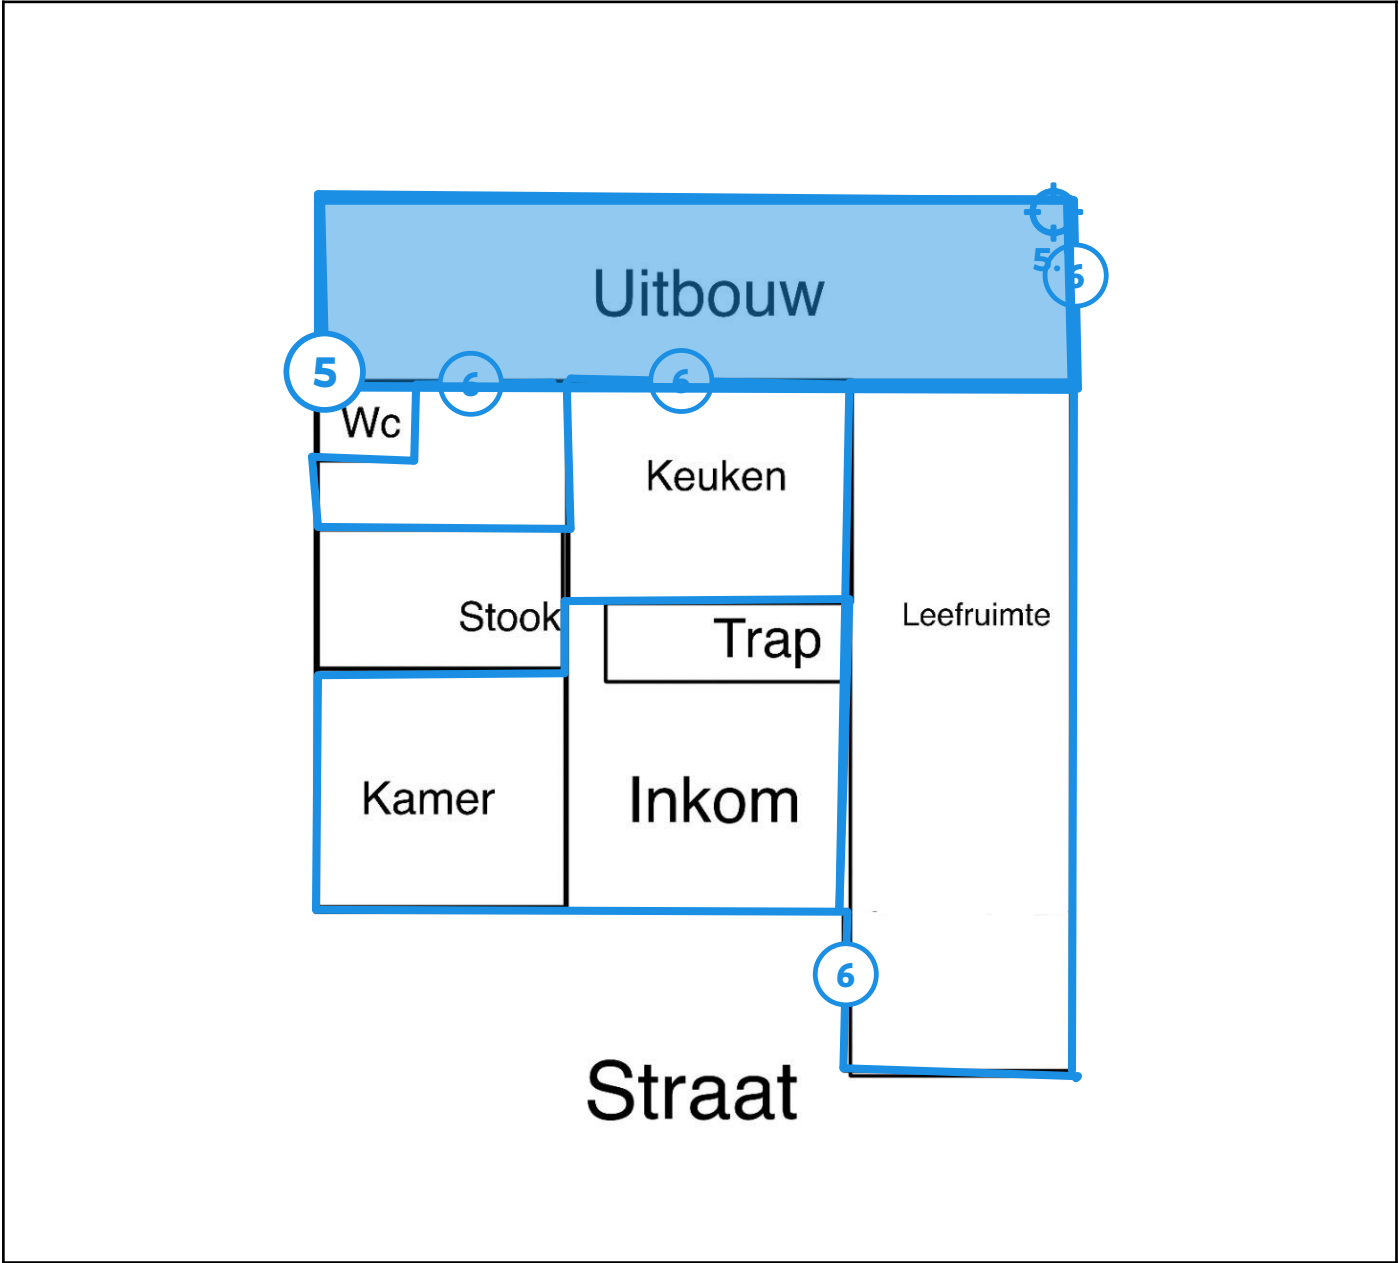
### Plan 1.3: Gelijksvloer

| Beschrijving | Type | Actie |
|---|---|---|
| 5. Roofing plat dak | Geen asbest | - |
| 6. Pleisterwerk wanden | Geen asbest | - |

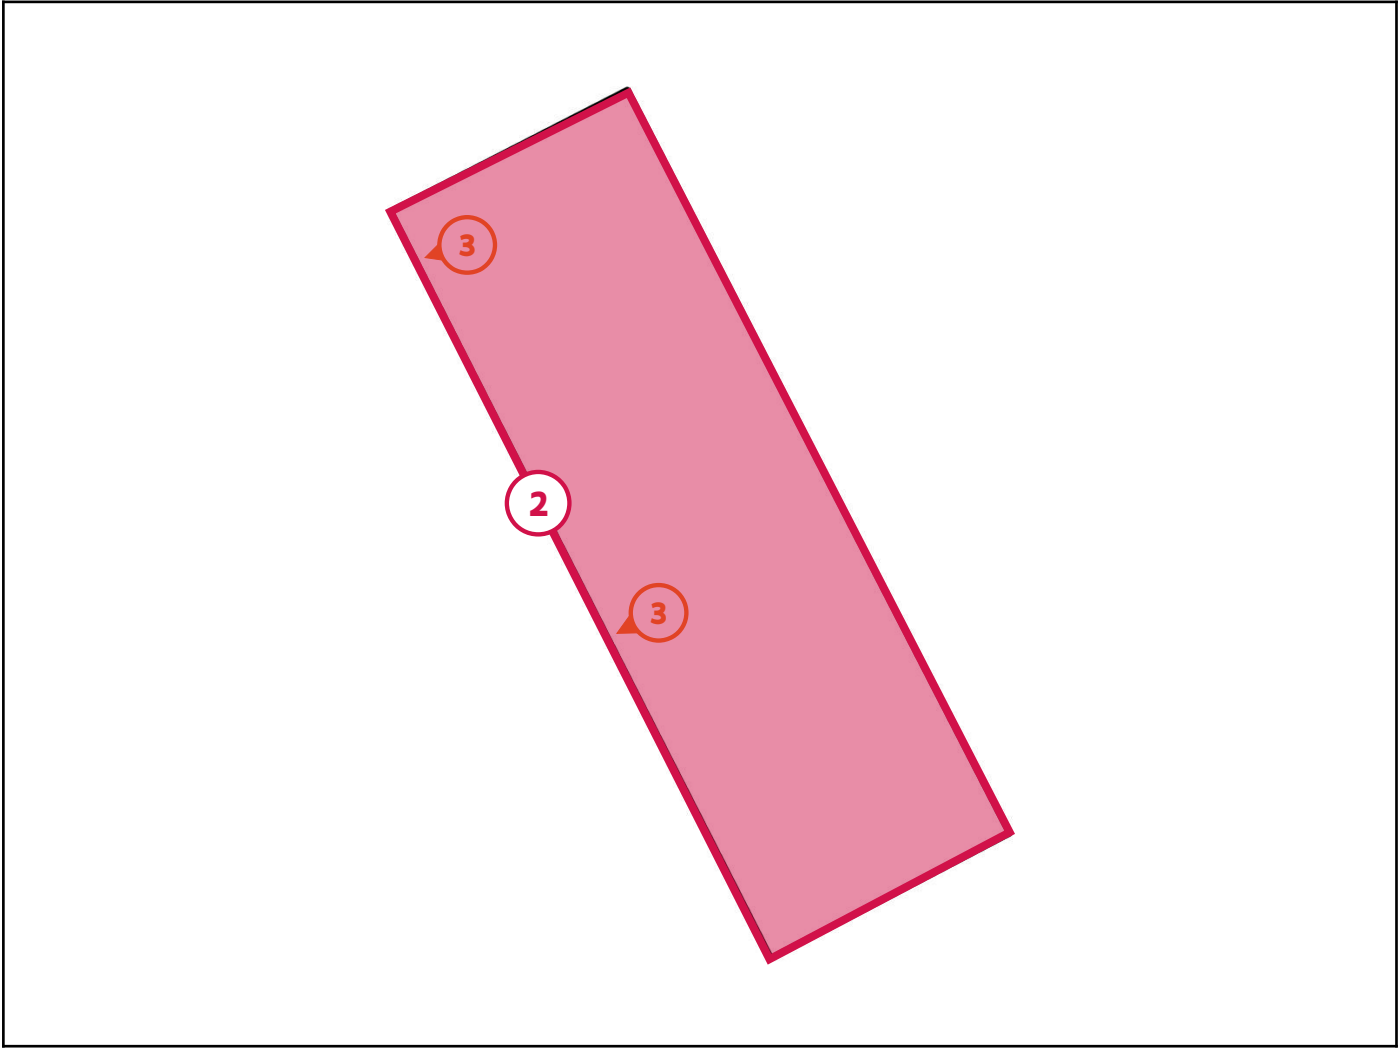
### Plan 3.1: Bijgebouw plan

| Beschrijving | Type | Actie |
|---|---|---|
| 2. Golfplaten | Asbestmateriaal | Dringend verwijderen |
| 3. Bakeliet toepassingen | Asbestmateriaal | Verwijderen |

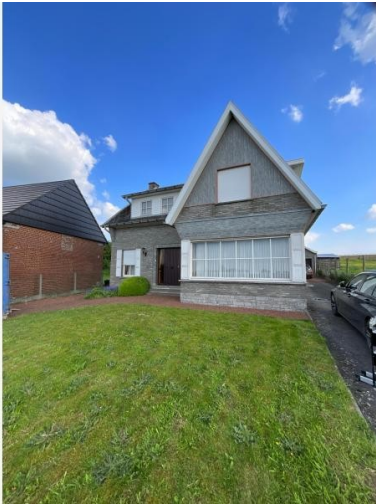
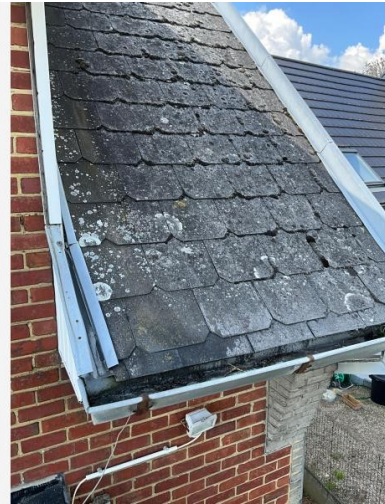
Het asbestmateriaal valt onder de mijlpaal van 2034.

**Dringend verwijderen**

| Eindbeoordeling materiaalrisico | Hoog materiaalrisico en/of hoge kans op vezelvrijgave |

| Asbestsoort (vezeltype) | Crocidoliet aanwezig |
| Toestand van het materiaal | Matig beschadigd, matig verweerd |

| Beschrijving | Leien dak |

- Zorg voor een veilig beheer. Vermijd het beschadigen van het asbestmateriaal. Controleer de toestand jaarlijks op wijzigingen.
- Hemelwater dat afspoelt van asbestcement daken of gevels kan asbestdeeltjes bevatten. Gebruik het enkel voor gesloten circuits (bv. spoelen toiletten). Reinig na het vervangen van het dak of de gevel de dakgoten en regenwaterput of -ton om asbesthoudend sediment of slib te verwijderen

- Eenvoudige handelingen: mag via doe-het-zelf of door werknemer(s) met opleidingsattest eenvoudige handelingen  
Indien de leien in zijn geheel verwijderd kunnen worden kan dit via eenvoudige handelingen.

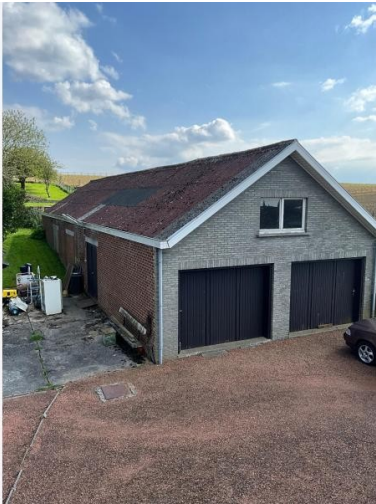
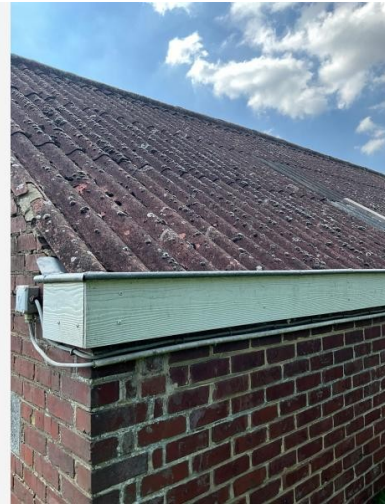
Het asbestmateriaal valt onder de mijlpaal van 2034.

**Dringend verwijderen**

| Eindbeoordeling materiaalrisico | Hoog materiaalrisico en/of hoge kans op vezelvrijgave |

| Asbestsoort (vezeltype) | Crocidoliet aanwezig |
| Toestand van het materiaal | Matig beschadigd, matig verweerd |

| Beschrijving | Golfplaten |

- Zorg voor een veilig beheer. Vermijd het beschadigen van het asbestmateriaal. Controleer de toestand jaarlijks op wijzigingen.

- Eenvoudige handelingen: mag via doe-het-zelf of door werknemer(s) met opleidingsattest eenvoudige handelingen  
De golfplaten kunnen worden losgeschroefd en in zijn geheel worden verwijderd zonder breken.

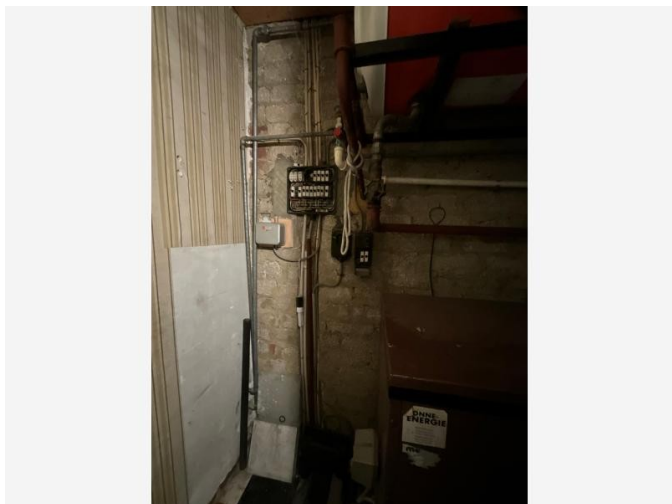
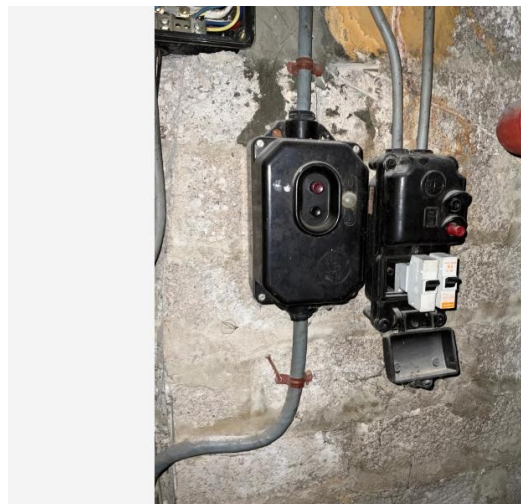
Het asbestmateriaal valt onder de mijlpaal van 2040.

Verwijderen

| Eindbeoordeling materiaalarisico | Verhoogd materiaalarisico en/of verhoogde kans op vezelvrijgave |

| Asbestsoort (vezeltype) | Crocidoliet aanwezig |
| Toestand van het materiaal | Licht beschadigd, licht verweerd. Intact materiaal type Pical – asbestboard of categorie III 'gebondenheid' |

| Beschrijving | Bakeliet toepassingen |

- Zorg voor een veilig beheer. Vermijd het beschadigen van het asbestmateriaal. Controleer de toestand jaarlijks op wijzigingen.

- Eenvoudige handelingen: mag via doe-het-zelf of door werknemer(s) met opleidingsattest eenvoudige handelingen  
De toepassingen kunnen worden losgeschroefd en in zijn geheel worden verwijderd.

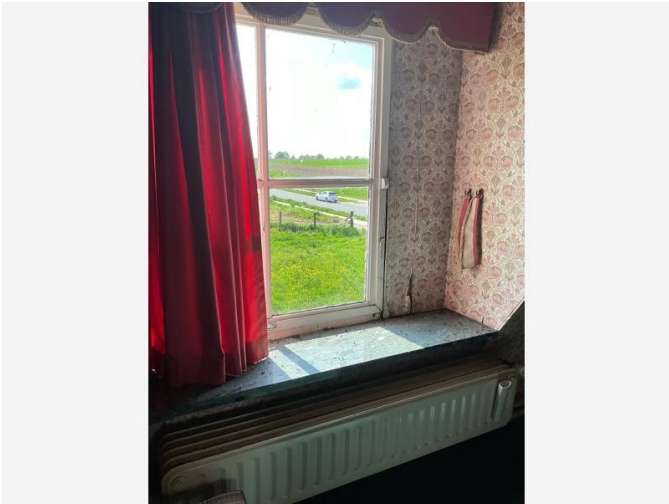
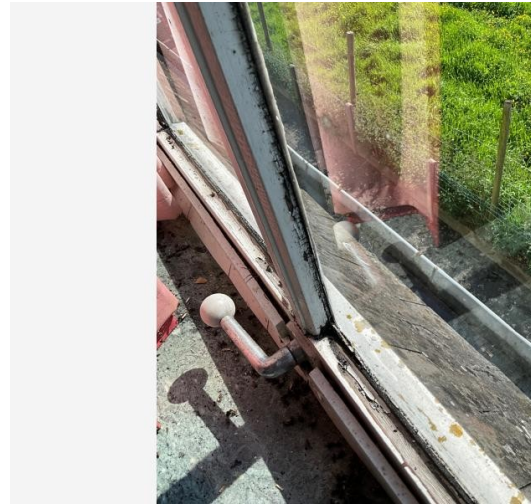
Het asbestmateriaal valt onder de mijlpaal van 2040.

Zorgvuldig beheren

| Eindbeoordeling materiaalrisico | Laag materiaalrisico en/of verlaagde kans op vezelvrijgave |

| Asbestsoort (vezeltype) | Amfibool aanwezig, uitgezonderd crocidoliet |
| Toestand van het materiaal | Licht beschadigd, licht verweerd. Intact materiaal type Pical – asbestboard of categorie III 'gebondenheid' |

| Beschrijving | Mastiek ramen (binnen) |

- Zorg voor een veilig beheer. Vermijd het beschadigen van het asbestmateriaal. Controleer de toestand jaarlijks op wijzigingen.

- Eenvoudige handelingen: mag via doe-het-zelf of door werknemer(s) met opleidingsattest eenvoudige handelingen  
De ramen/deuren kunnen in zijn geheel worden verwijderd.

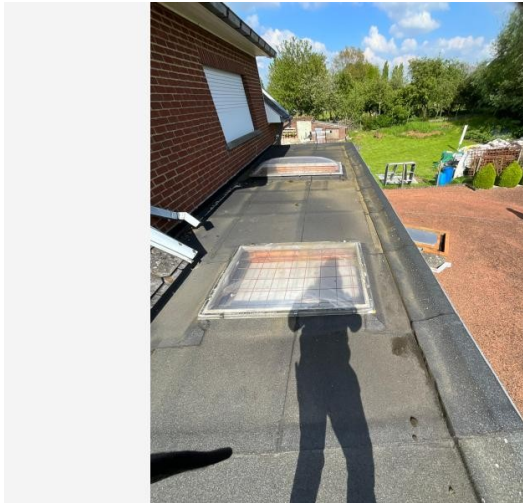
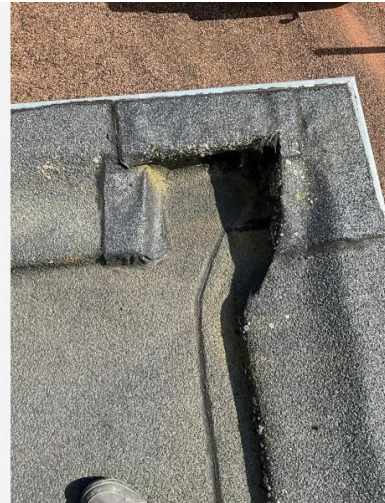
## Fiche 5: Roofing plat dak

Geen asbest

| # | Type | Referentie | Resultaat |
|---|---|---|---|
| 5.1 | Puntmonster | MM03 | Geen asbest |

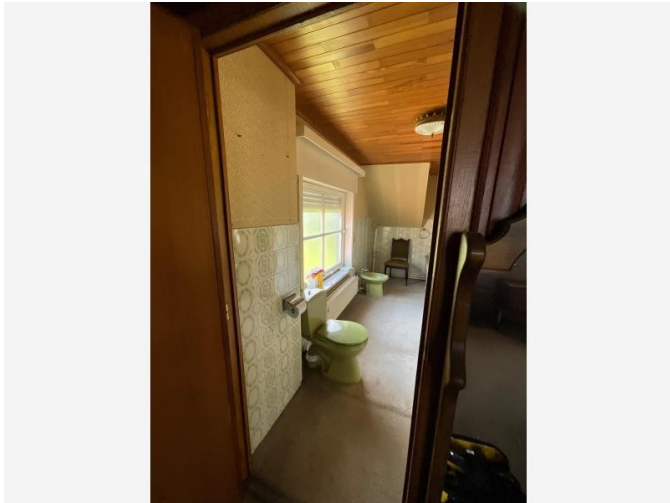
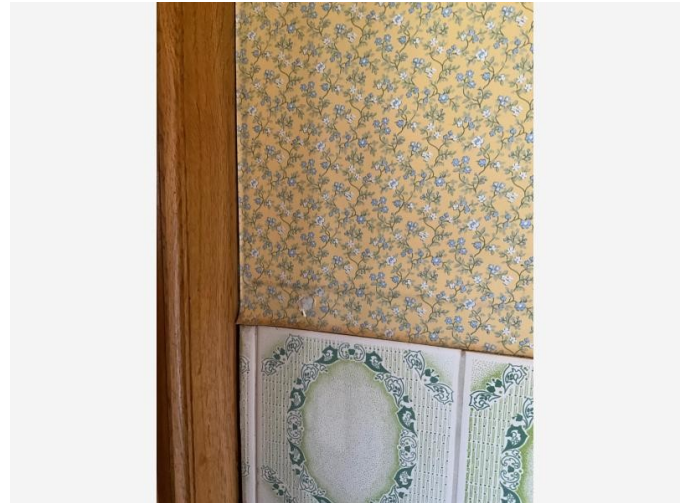
## Fiche 6: Pleisterwerk wanden

Geen asbest

| # | Type | Referentie | Resultaat |
|---|---|---|---|
| 6.1 | Mengmonster | MM01 | Geen asbest |
