# Asbestinventarisatietest

Groteweg 89, 9500 Geraardsbergen

Attestnummer : 20230802-000214.000

**Niet-asbestveilig**

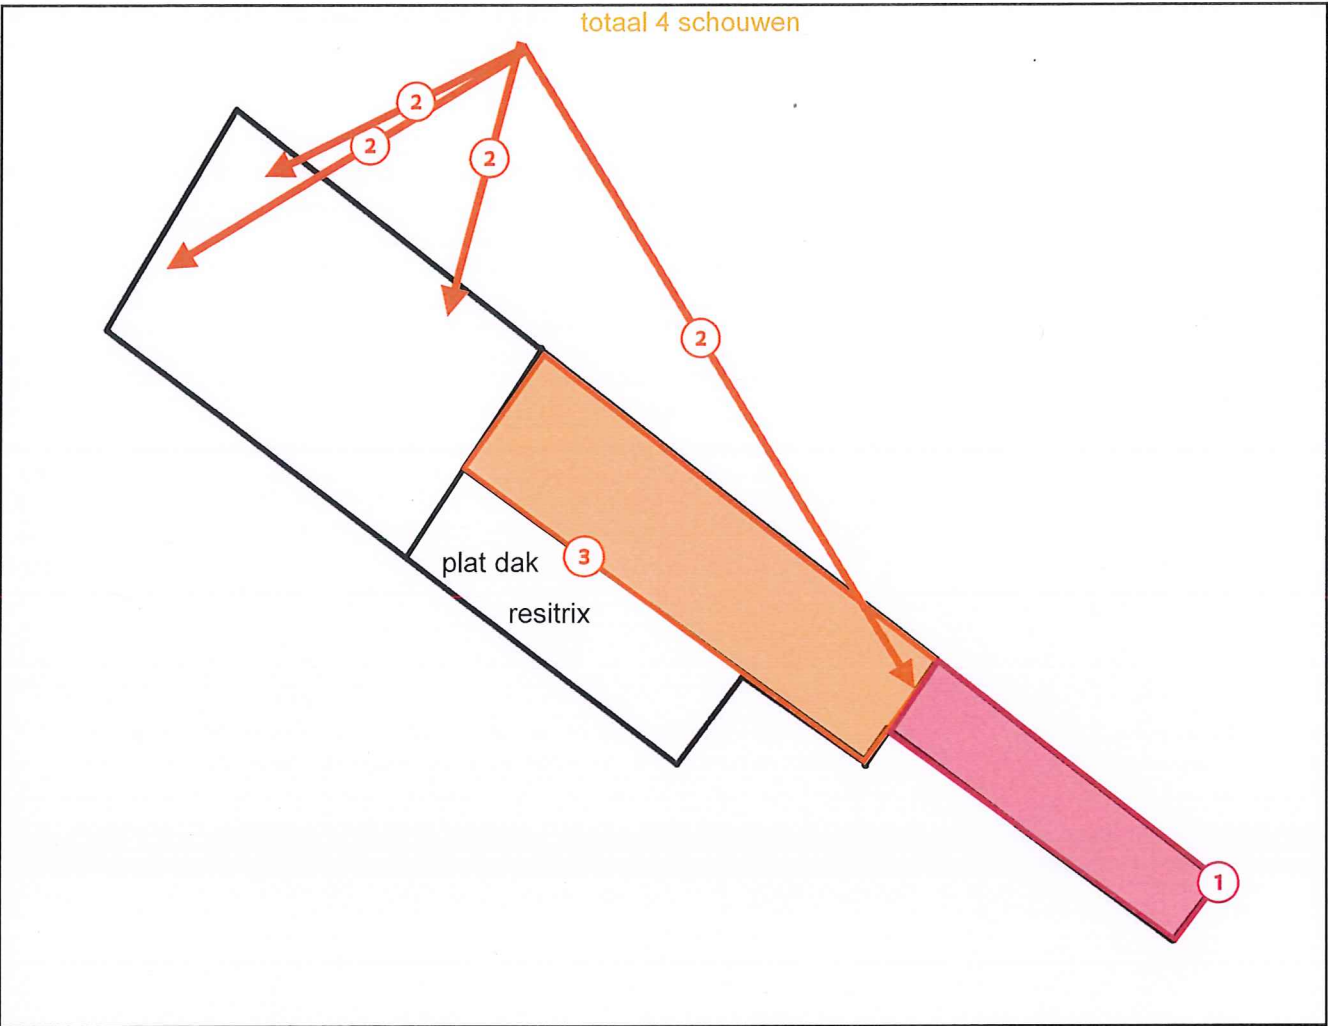
# Plan 1.4: dakenplan

| Beschrijving | Type | Actie |
|---|---|---|
| 1. golfplaten op tuinberging | Asbestmateriaal | Dringend verwijderen |
| 2. schouwen op hellend dak | Asbestmateriaal | Verwijderen |
| 3. leien op achterbouw | Asbestmateriaal | Verwijderen |

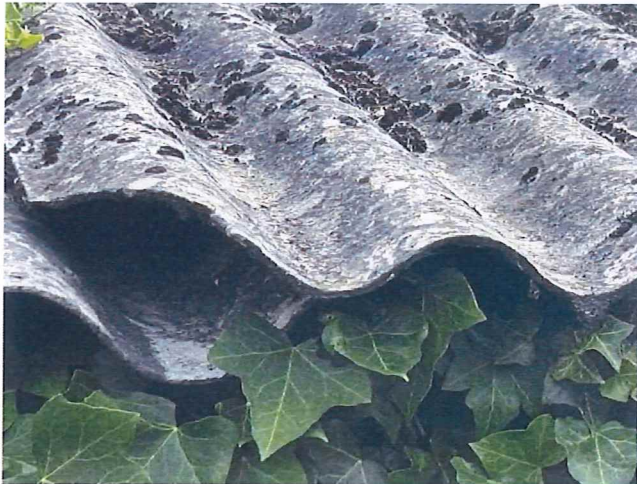
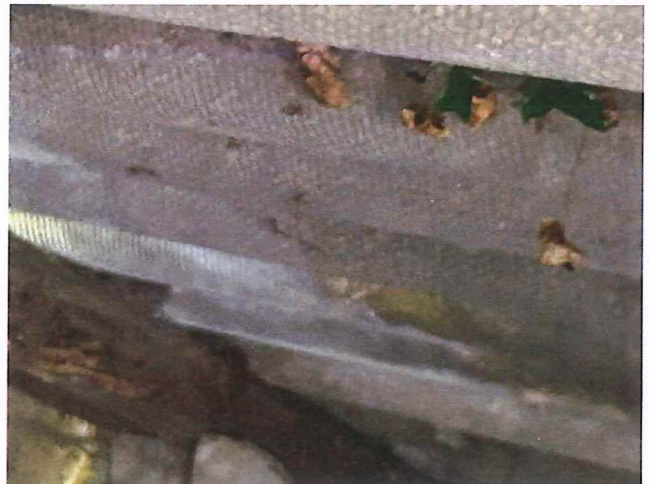
## Fiche 1: golfplaten op tuinberging

| Eindbeoordeling materiaalisico | Hoog materiaalisico en/of hoge kans op vezelvrijgave |

| Asbestsoort (vezeltype) | Crocidoliet aanwezig |
| Asbestconcentratie | Laag (< 50%) |
| Toestand van het materiaal | Matig beschadigd, matig verweerd |

| Beschrijving | golfplaten op tuinberging |
| Hoeveelheid (oppervlakte - aantal) | • 35,00 m² - 1 stuk |

**Dringend verwijderen**

- Zorg voor een veilig beheer. Vermijd het beschadigen van het asbestmateriaal. Controleer de toestand jaarlijks op wijzigingen.
- Zorg voor een veilig beheer en verwijder dit asbestmateriaal wanneer het bij werken eenvoudig bereikbaar wordt. Controleer de toestand jaarlijks op wijzigingen.
- Hemelwater dat afspoelt van asbestcement daken of gevels kan asbestdeeltjes bevatten. Gebruik het enkel voor gesloten circuits (bv. spoelen toiletten). Reinig na het vervangen van het dak of de gevel de dakgoten en regenwaterput of -ton om asbesthoudend sediment of slib te verwijderen

- Eenvoudige handelingen: mag via doe-het-zelf of door werknemer(s) met opleidingsattest eenvoudige handelingen gebruik voor het verwijderen van deze toepassing het juiste fixeermiddel, de juiste collectieve en persoonlijke beschermingsmiddelen. het inademen van asbestvezels is gevaarlijk!!!

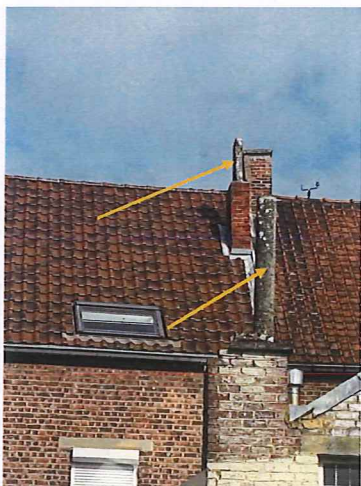
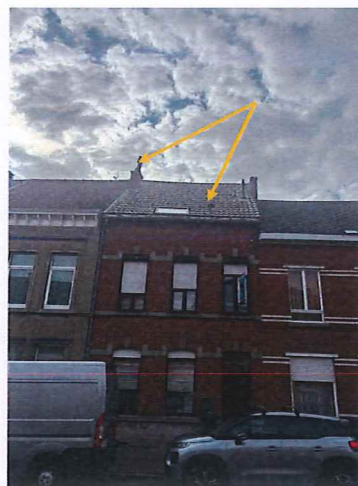
## Fiche 2: schouwen op hellend dak

| Eindbeoordeling materiaalisico | Verhoogd materiaalisico en/of verhoogde kans op vezelvrijgave |

| Asbestsoort (vezeltype) | Crocidoliet aanwezig |
| Asbestconcentratie | Laag (< 50%) |
| Toestand van het materiaal | Matig beschadigd, matig verweerd |

| Beschrijving | schouwen op hellend dak |
| Hoeveelheid (lengte - omtrek - dikte - aantal) | • 4,00 m - 25,00 cm - 1,00 cm - 1 stuk |

Verwijderen

- Zorg voor een veilig beheer. Vermijd het beschadigen van het asbestmateriaal. Controleer de toestand jaarlijks op wijzigingen.
- Hemelwater dat afspoelt van asbestcement daken of gevels kan asbestdeeltjes bevatten. Gebruik het enkel voor gesloten circuits (bv. spoelen toiletten). Reinig na het vervangen van het dak of de gevel de dakgoten en regenwaterput of -ton om asbesthoudend sediment of slib te verwijderen

- Eenvoudige handelingen: mag via doe-het-zelf of door werknemer(s) met opleidingsattest eenvoudige handelingen gebruik voor het verwijderen van deze toepassing het juiste fixeermiddel, de juiste collectieve en persoonlijke beschermingsmiddelen. het inademen van asbestvezels is gevaarlijk!!!

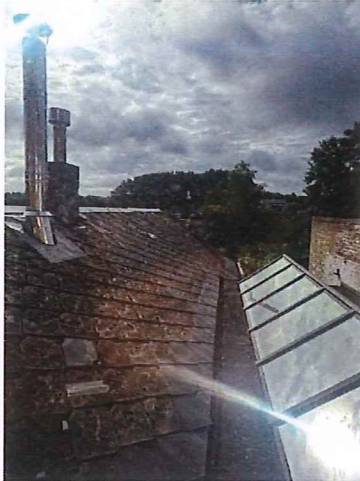
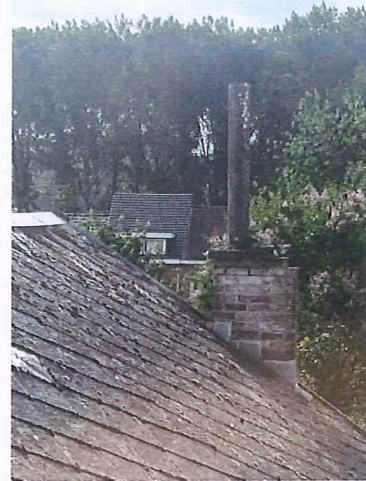
## Fiche 3: leien op achterbouw

| Eindbeoordeling materiaalisico | Verhoogd materiaalisico en/of verhoogde kans op vezelvrijgave |

| Asbestsoort (vezeltype) | Crocidoliet aanwezig |
| Asbestconcentratie | Laag (< 50%) |
| Toestand van het materiaal | Matig beschadigd, matig verweerd |

| Beschrijving | leien op achterbouw |
| Hoeveelheid (oppervlakte - aantal) | • 45,00 m <sup>2</sup> - 1 stuk |

Verwijderen

- Zorg voor een veilig beheer. Vermijd het beschadigen van het asbestmateriaal. Controleer de toestand jaarlijks op wijzigingen.
- Hemelwater dat afspoelt van asbestcement daken of gevels kan asbestdeeltjes bevatten. Gebruik het enkel voor gesloten circuits (bv. spoelen toiletten). Reinig na het vervangen van het dak of de gevel de dakgoten en regenwaterput of -ton om asbesthoudend sediment of slib te verwijderen

- Eenvoudige handelingen: mag via doe-het-zelf of door werknemer(s) met opleidingsattest eenvoudige handelingen  
gebruik voor het verwijderen van deze toepassing het juiste fixeermiddel , de juiste collectieve en persoonlijke beschermingsmiddelen . het inademen van asbestvezels is gevaarlijk!!!

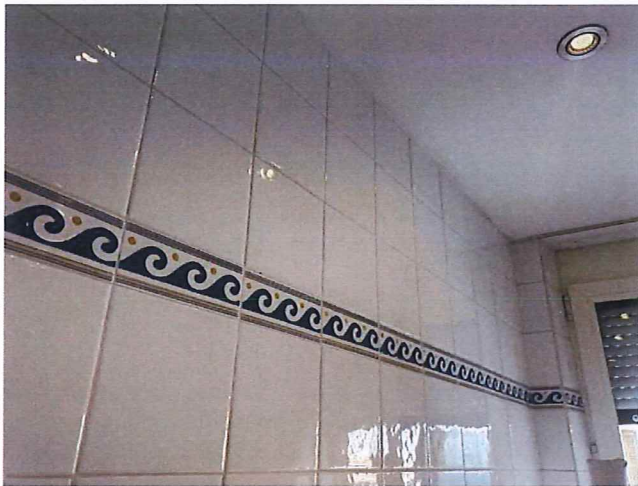
## Fiche 5: wanden en plafonds badkamer

gerenoveerde badkamer met gipskartonplaten en nieuwe tegels

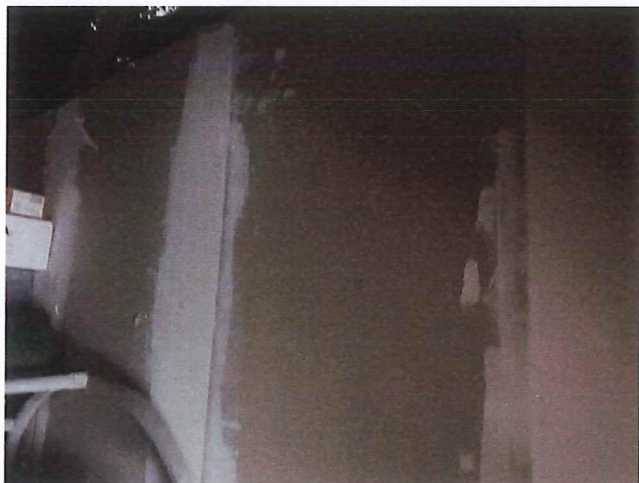
## Fiche 6: wanden en plafonds zolderverdiep

wanden en plafonds uitgevoerd in gipskarton

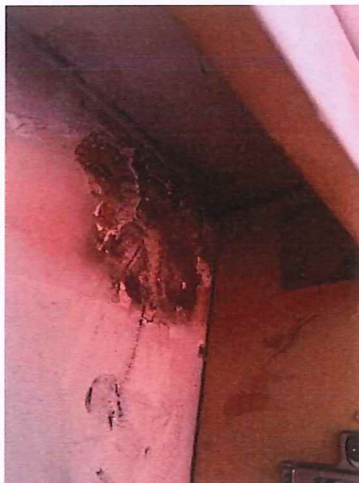
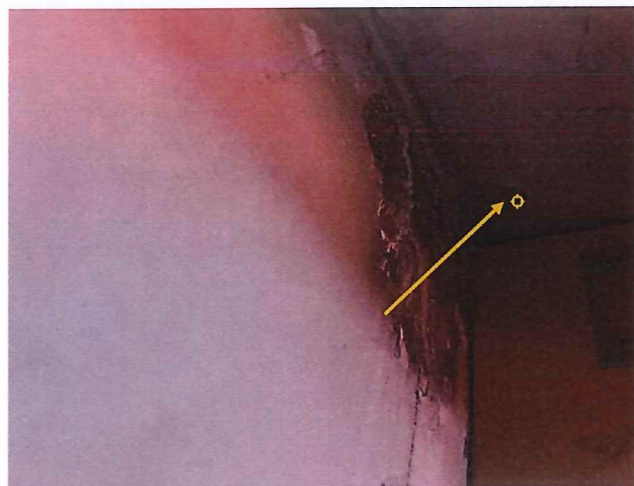
## Fiche 7: plafond living hall gelijkvloers

Geen asbest

| # | Type | Referentie | Resultaat |
|---|---|---|---|
| 7.1 | Mengmonster | staal 2 | Geen asbest |

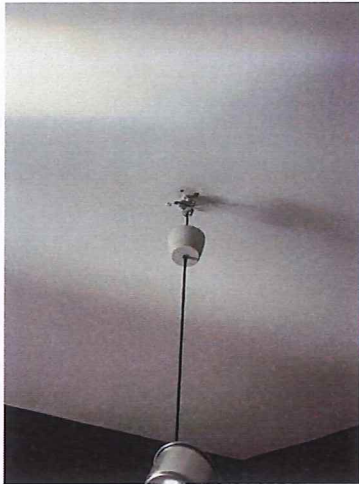
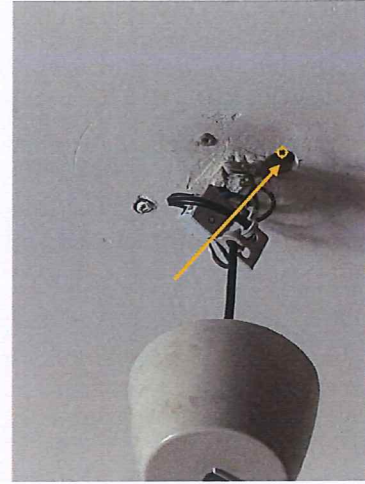
## Fiche 8: pleister plafond 1ste verdiep

Geen asbest

| # | Type | Referentie | Resultaat |
|---|---|---|---|
| 8.1 | Mengmonster | staal 4 | Geen asbest |

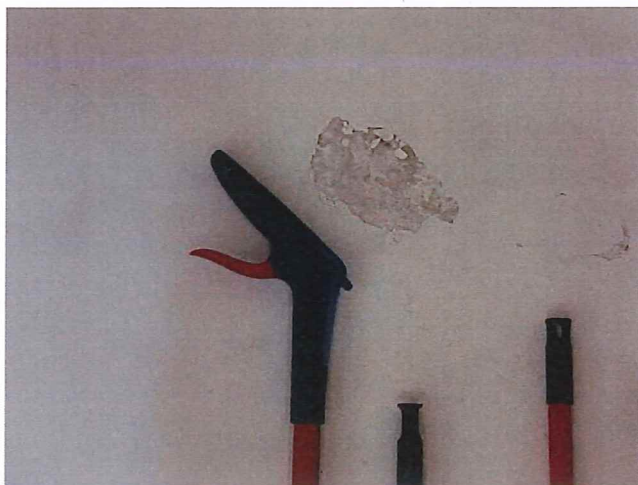
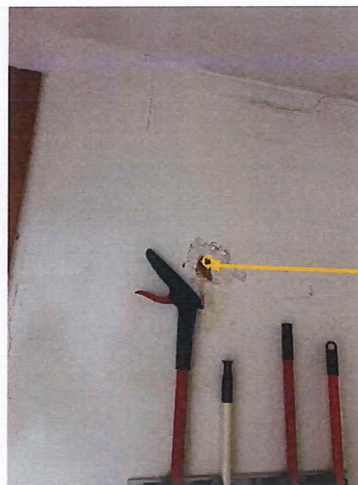
## Fiche 9: pleister muren gelijkvloers

Geen asbest

| # | Type | Referentie | Resultaat |
|---|---|---|---|
| 9.1 | Mengmonster | staal 1 | Geen asbest |

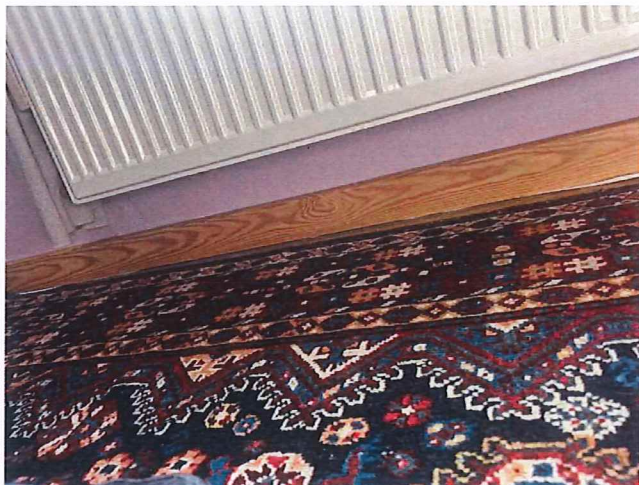
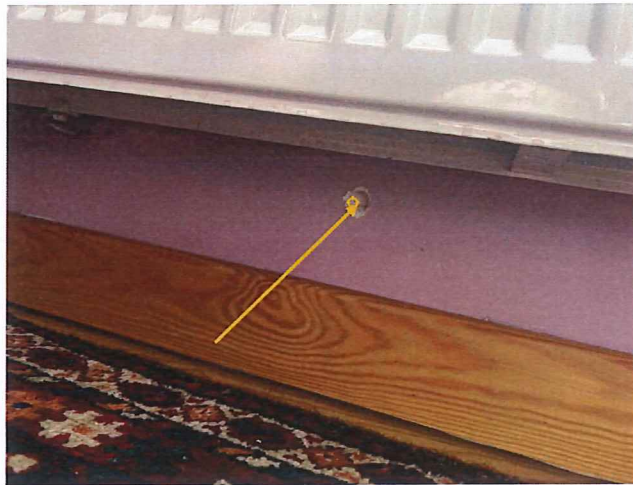
## Fiche 10: pleister muren 1ste verdiep

Geen asbest

| # | Type | Referentie | Resultaat |
|---|---|---|---|
| 10.1 | Mengmonster | staal 3 | Geen asbest |
