# Asbestinventarisatetest

Rijkendalstraat 96, 1853 Grimbergen

Attestnummer : 20250716-000389.001

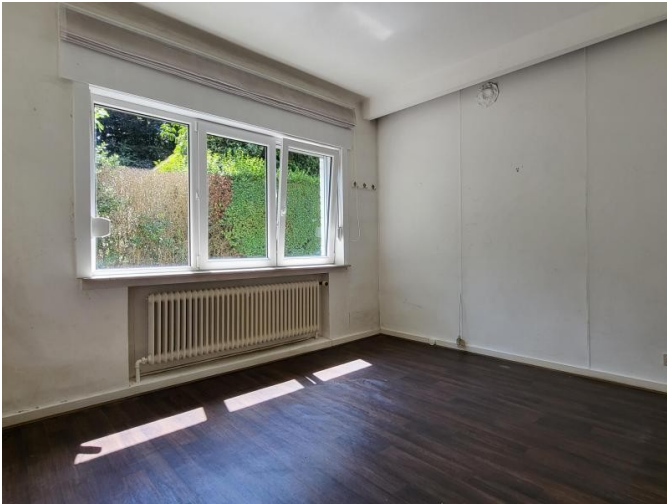
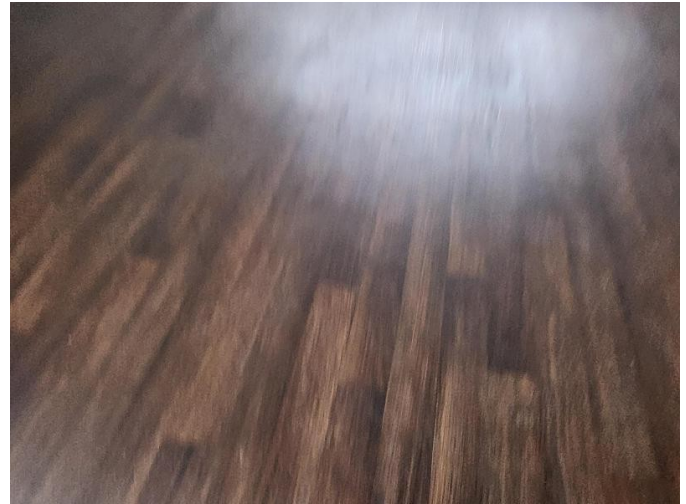
Het asbestmateriaal valt onder de mijlpaal van 2034.

| Eindbeoordeling materiaalrisico | Verhoogd materiaalrisico en/of verhoogde kans op vezelvrijgave |

| Gebondenheid | Categorie 2: niet-hechtgebonden met matrix |
| Asbestsoort (vezeltype) | Alleen chrysotiel |
| Asbestconcentratie | Hoog ( $\geq 50\%$ ) |
| Afschermingsgraad van het gehele materiaal | Geheel of deels (ook) vrij aan de binnenlucht |
| Toestand van het materiaal | Licht beschadigd, licht verweerd. Intact calciumsilicaatmateriaal of categorie III 'gebondenheid' |

| Beschrijving | Vinylzeil gelijkvloers |
| Hoeveelheid (oppervlakte - aantal) | • 86,00 m <sup>2</sup> - 1 stuk |

- Zorg voor een veilig beheer. Vermijd het beschadigen van het asbestmateriaal. Controleer de toestand jaarlijks op wijzigingen.
- Verwijder dit asbestmateriaal zo snel mogelijk. Volg de toestand goed op.

- Hermetische zone (erkend asbestverwijderaar)  
Colovinyltegels mogen uitsluitend worden verwijderd door een erkende verwijderaar. Het verwijderen van deze tegels is zeer specifiek en vereist de nodige ervaring en diploma's om dit op een veilige manier uit te voeren. Probeer deze toepassing zeker niet zelf te verwijderen!

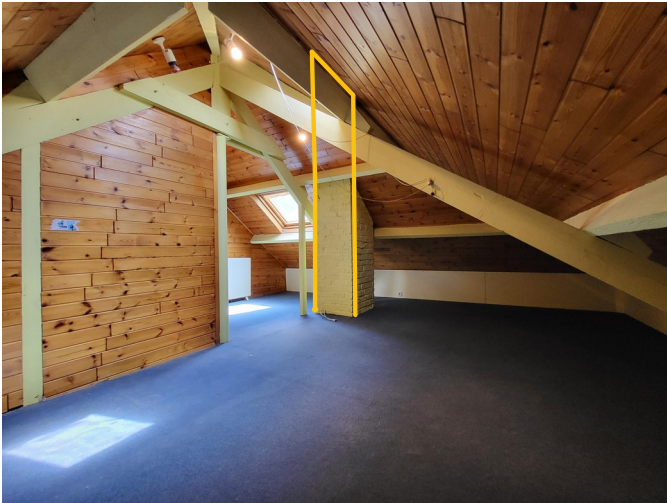
Deze oppervlakte werd niet gemeten.

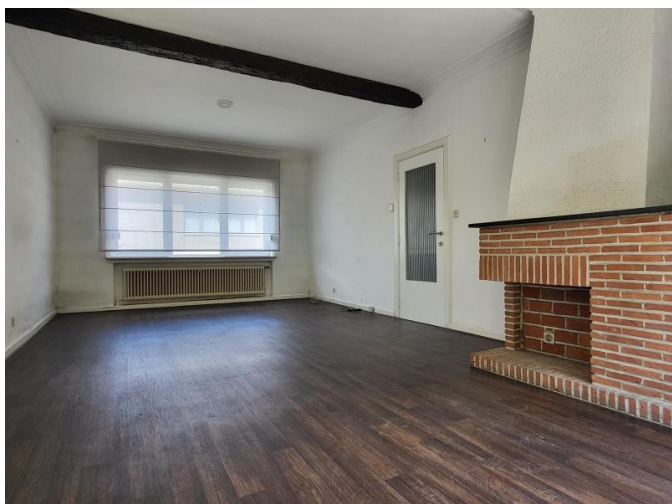
## Fiche 10: Plafonds gyproc gelijkvloers, houten planketten verdieping

Alle plafonds op het gelijkvloers bestaan uit gyproc.

De plafonds en de muren op de verdieping zijn houten planketten

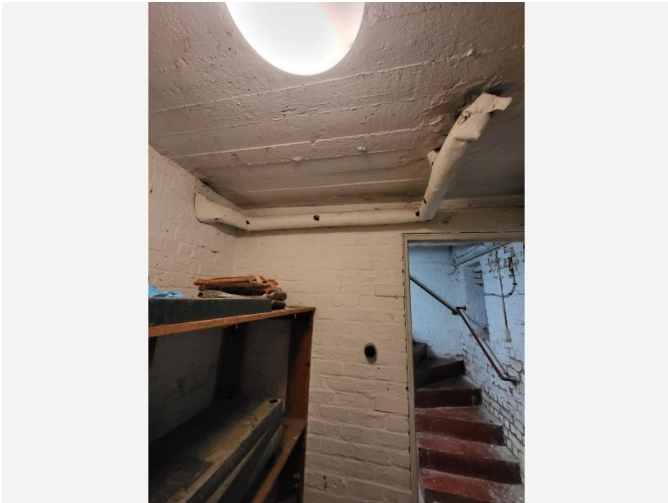
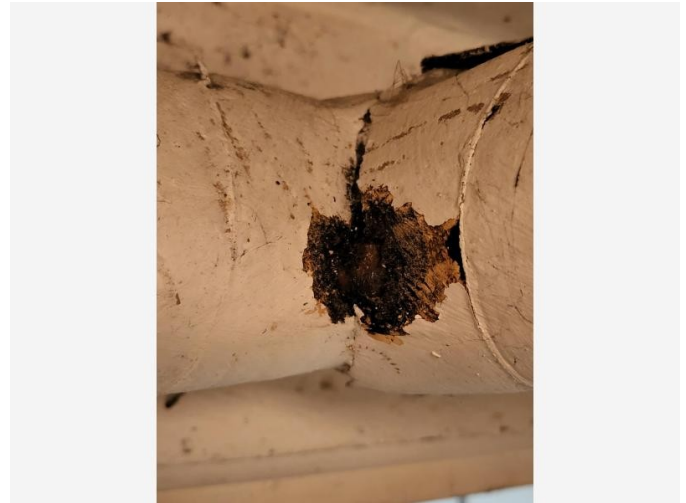
## Fiche 11: Leidingisolatie bochten

Geen asbest

| # | Type | Referentie | Resultaat |
|---|---|---|---|
| 11.1 | Mengmonster | staal 2 (2de asbestanalyse) | Geen asbest |

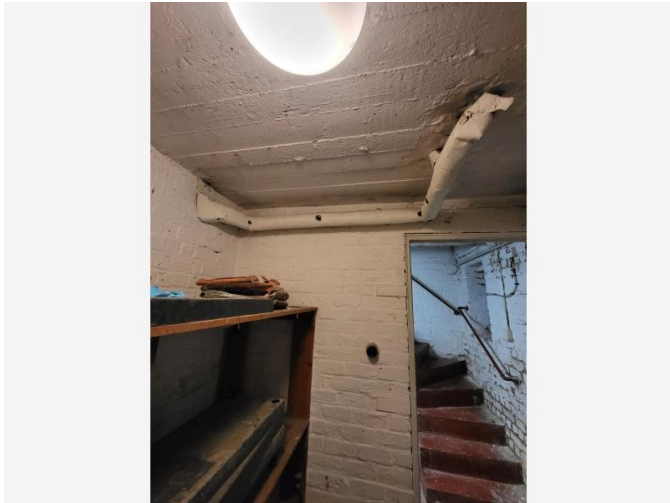
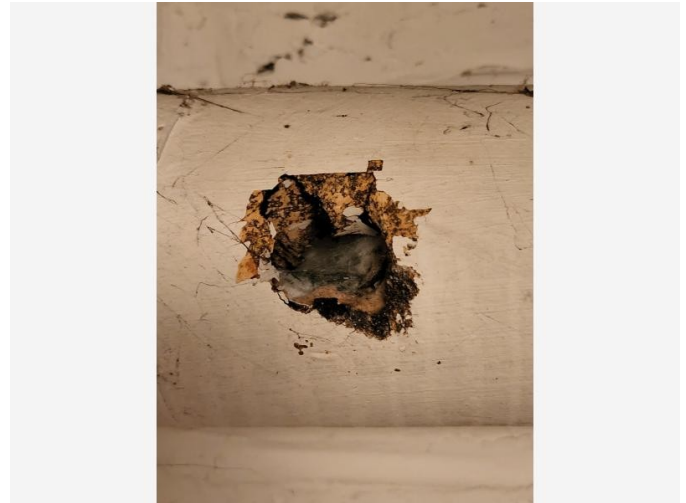
## Fiche 12: Leidingisolatie Rechte stukken

Geen asbest

| # | Type | Referentie | Resultaat |
|---|---|---|---|
| 12.1 | Mengmonster | Staal 1 (asbestanalyse 2) | Geen asbest |

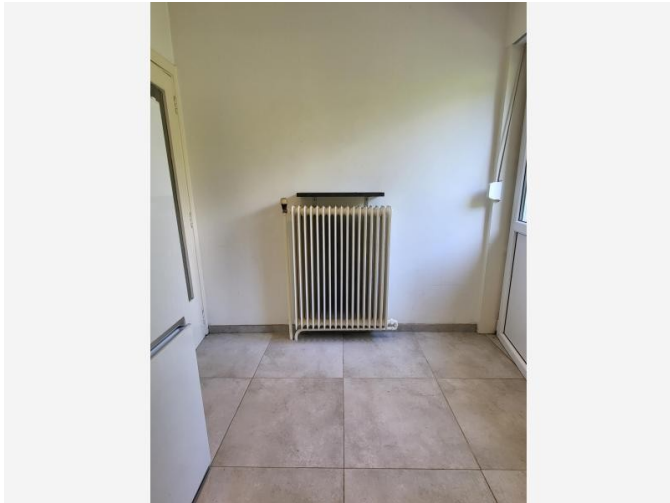
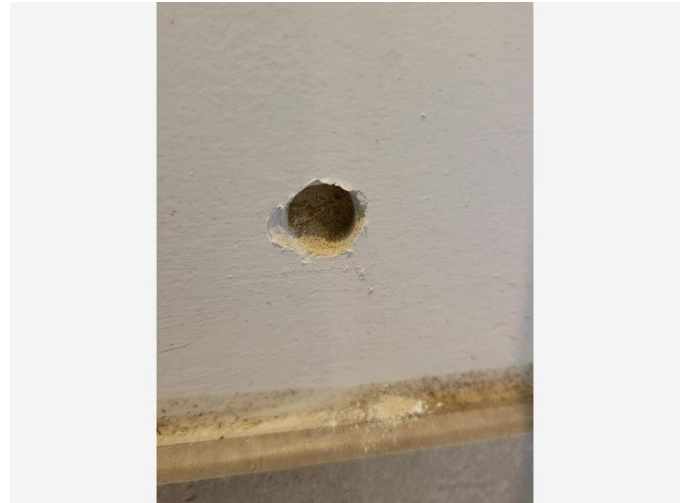
## Fiche 13: Pleisterwerk muren (hoeveelheden)

Geen asbest

| # | Type | Referentie | Resultaat |
|---|---|---|---|
| 13.1 | Mengmonster | Staal 1 | Geen asbest |
