# Asbestinventarisatetest

Rijkendalstraat 96, 1853 Grimbergen

Attestnummer : 20250716-000389.000

**Niet-asbestveilig**

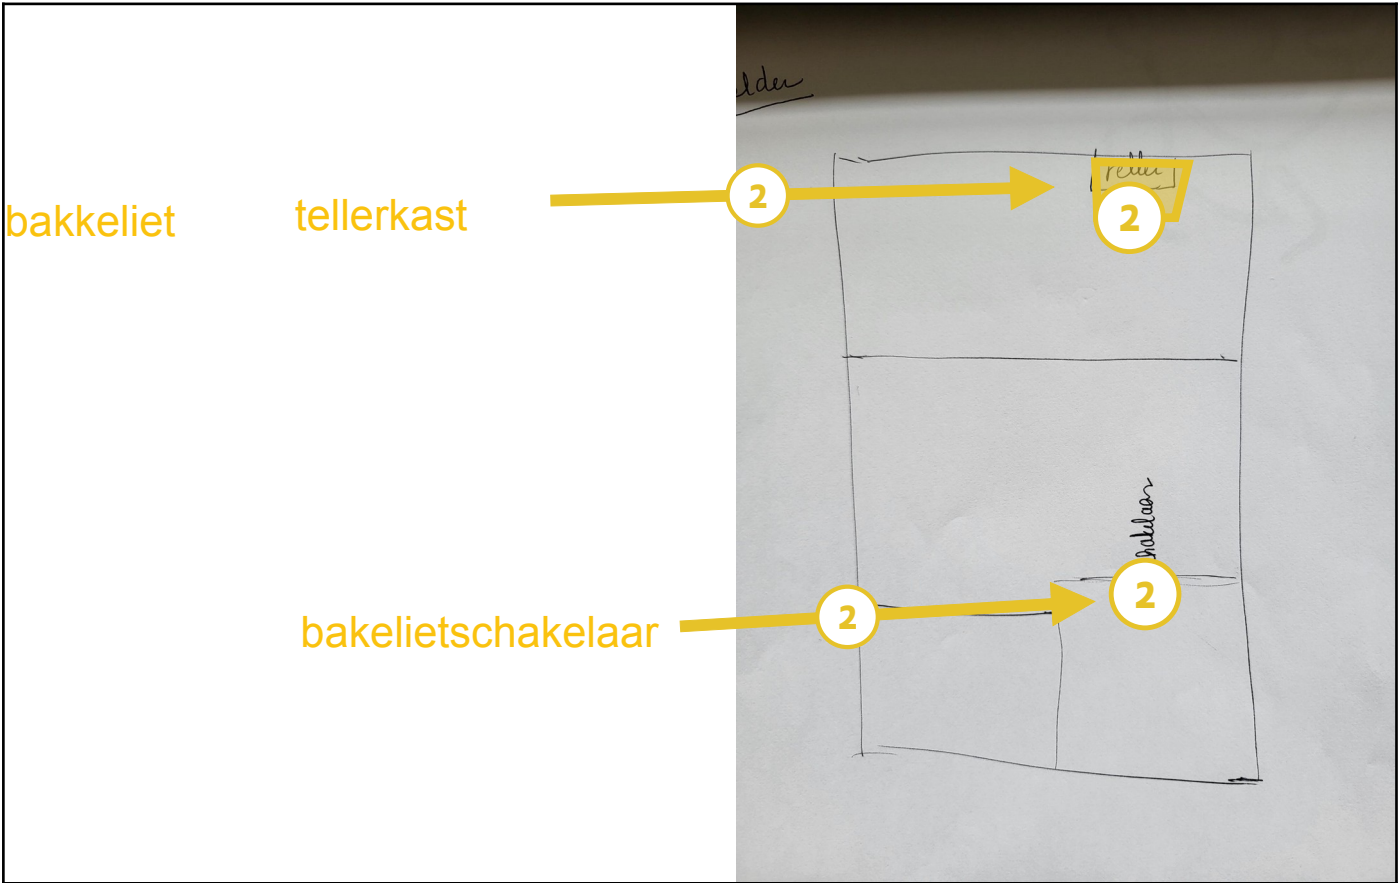
Plan 1.9: KELDER

| Beschrijving | Type | Actie |
|---|---|---|
| 2. Bakeliet schakelaars, stopcontacten, teller | Asbestmateriaal | Zorgvuldig beheren |

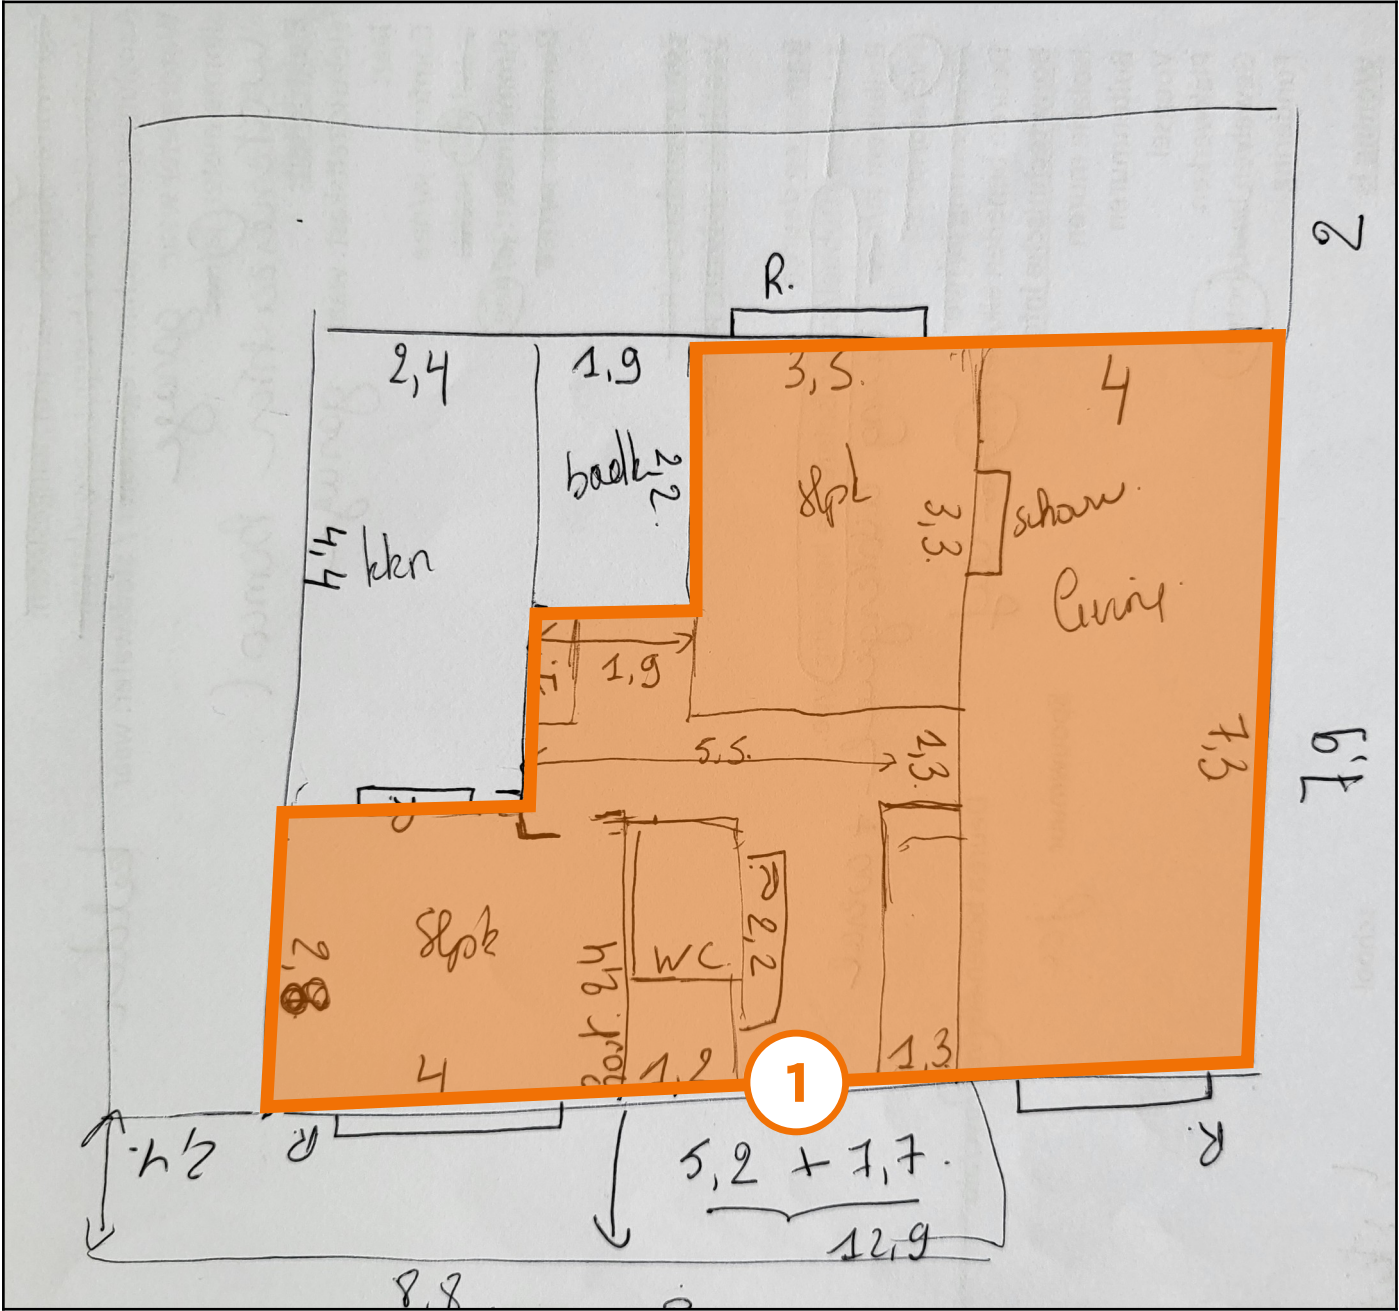
Plan 1.10: GELIJKVLOERS

| Beschrijving | Type | Actie |
|---|---|---|
| 1. Vinylzeil gelijkvloers | Asbestmateriaal | <a href="#">Verwijderen</a> |

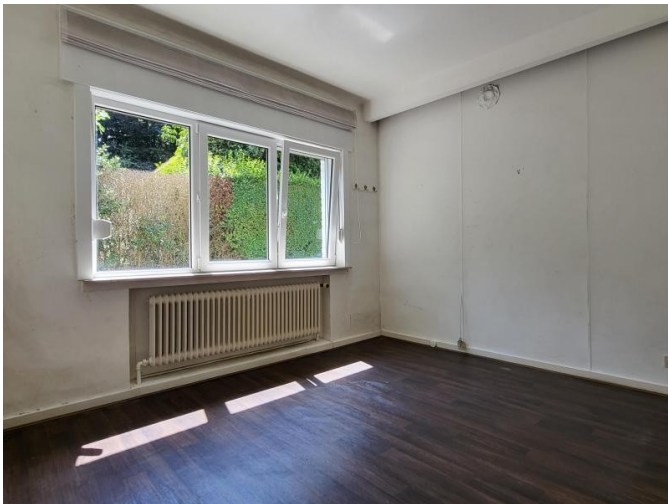
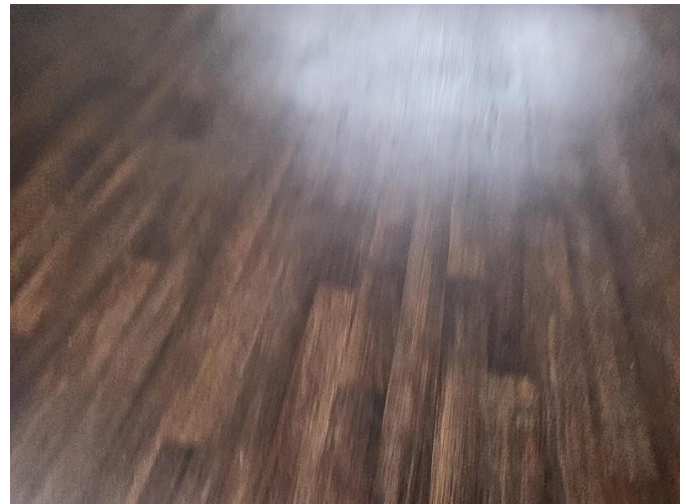
| Fiche 1: Vinylzeil gelijkvloers..... | 22 |

Het asbestmateriaal valt onder de mijlpaal van 2034.

| Eindbeoordeling materiaalrisico | Verhoogd materiaalrisico en/of verhoogde kans op vezelvrijgave |

| Gebondenheid | Categorie 2: niet-hechtgebonden met matrix |
| Asbestsoort (vezeltype) | Alleen chrysotiel |
| Asbestconcentratie | Hoog ( $\geq 50\%$ ) |
| Afschermingsgraad van het gehele materiaal | Geheel of deels (ook) vrij aan de binnenlucht |
| Toestand van het materiaal | Licht beschadigd, licht verweerd. Intact calciumsilicaatmateriaal of categorie III 'gebondenheid' |

| Beschrijving | Vinylzeil gelijkvloers |
| Hoeveelheid (oppervlakte - aantal) | • 86,00 m <sup>2</sup> - 1 stuk |
| Opmerking | Deze oppervlakte is niet gemeten geweest meer een schatting bij benadering voor alle aanwezige vinylzeil, deze hoeveelheid mag niet gebruikt worden als maatstaf van heffing. |

- Zorg voor een veilig beheer. Vermijd het beschadigen van het asbestmateriaal. Controleer de toestand jaarlijks op wijzigingen.
- Verwijder dit asbestmateriaal zo snel mogelijk. Volg de toestand goed op.

- Hermetische zone (erkend asbestverwijderaar)  
Colovinyltegels mogen uitsluitend worden verwijderd door een erkende verwijderaar. Het verwijderen van deze tegels is zeer specifiek en vereist de nodige ervaring en diploma's om dit op een veilige manier uit te voeren. Probeer deze toepassing zeker niet zelf te verwijderen!

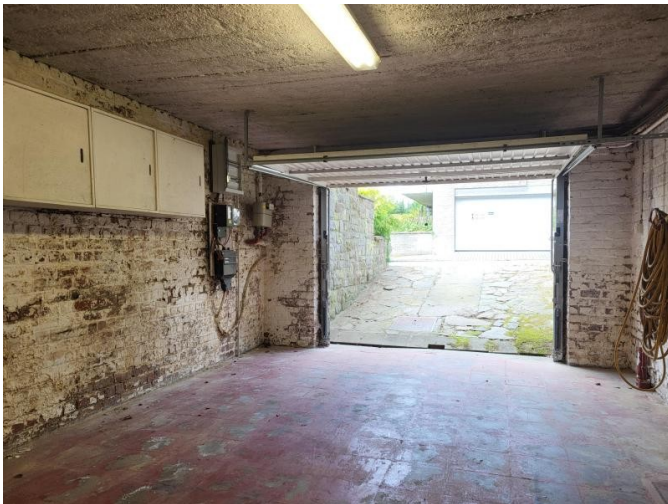
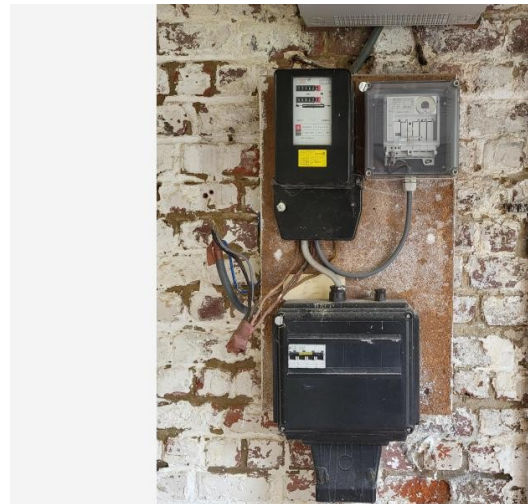
| Fiche 2: Bakeliet schakelaars, stopcontacten, teller..... | 25 |

Het asbestmateriaal valt onder de mijlpaal van 2040.

| Eindbeoordeling materiaalrisico | Laag materiaalrisico en/of verlaagde kans op vezelvrijgave |

| Gebondenheid | Categorie 1: hechtgebonden in oorsprong |
| Asbestsoort (vezeltype) | Crocidoliet aanwezig |
| Asbestconcentratie | Laag (< 50%) |
| Toestand van het materiaal | Onbeschadigd, niet verweerd |

| Beschrijving | Bakeliet schakelaars, stopcontacten, teller |
| Opmerking | Deze oppervlakte werd niet gemeten, maar geschat op basis van een benadering voor alle aanwezige schakelaars. Deze schatting mag niet worden gebruikt als maatstaf voor heffingen. Als deskundige hebben wij geverifieerd dat het materiaal inderdaad bakeliet betreft en geen harde PVC. Bakeliet wordt door ons beschouwd als een asbestverdachte toepassing, aangezien het in veel gevallen asbesthoudend is. We hebben echter geen staalname uitgevoerd om de functionaliteit van de schakelaars niet in gevaar te brengen. |

- Zorg voor een veilig beheer. Vermijd het beschadigen van het asbestmateriaal. Controleer de toestand jaarlijks op wijzigingen.
- Voer bijkomende staalname(s) uit.

- Eenvoudige handelingen: mag via doe-het-zelf of door werknemer(s) met opleidingsattest eenvoudige handelingen  
Raadpleeg de actuele wetgeving op de website van OVAM. Onder strikte voorwaarden kan het eventueel toegestaan zijn om deze toepassing zelf te verwijderen. Bij twijfel wordt echter sterk aangeraden om een erkende asbestverwijderaar te raadplegen. Zorg er bovendien voor dat u zich goed informeert via de websites van OVAM en andere officiële bronnen over de vereiste persoonlijke beschermingsmaatregelen en de richtlijnen voor het veilig verwijderen van asbest.

Houd er rekening mee dat deze toepassingen vaak onder spanning staan. Het is daarom aan te raden om ook een elektricien te raadplegen, aangezien het werken aan of verwijderen van deze toepassingen specifieke technische kennis vereist.

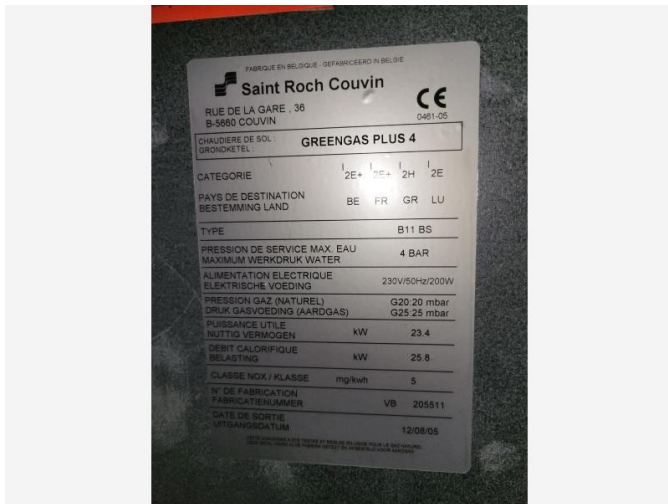
| Fiche 3: Stookketel / Brander..... | 29 |

Het bouwjaar van de brander is 2005 (zie foto)

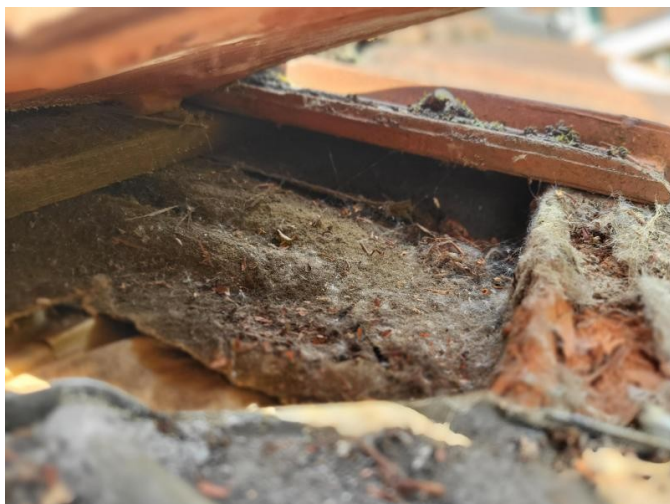
| Fiche 4: Geen onderdak aanwezig..... | 30 |

Tijdens de inspectie van dit gebouw hebben we vastgesteld dat er geen onderdak aanwezig is in de dakstructuur. Ik heb een pan weggenomen om te inspecteren op die plaats. Ik kan niet zien of er op andere plaatsen wel een onderdak aanwezig is en ben niet verantwoordelijk indien er wel een asbesthoudend onderdak aanwezig zou zijn. Bij renovatie moet dit grondig bekeken worden.

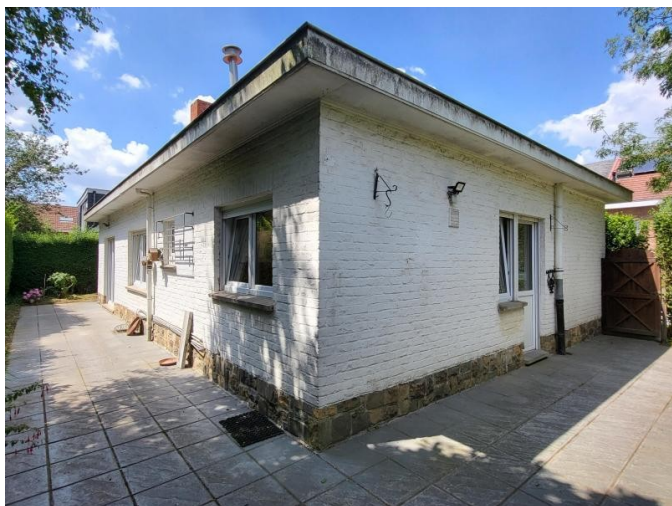
| Fiche 5: Terrassen..... | 31 |

De terrassen bestaan uit tegels

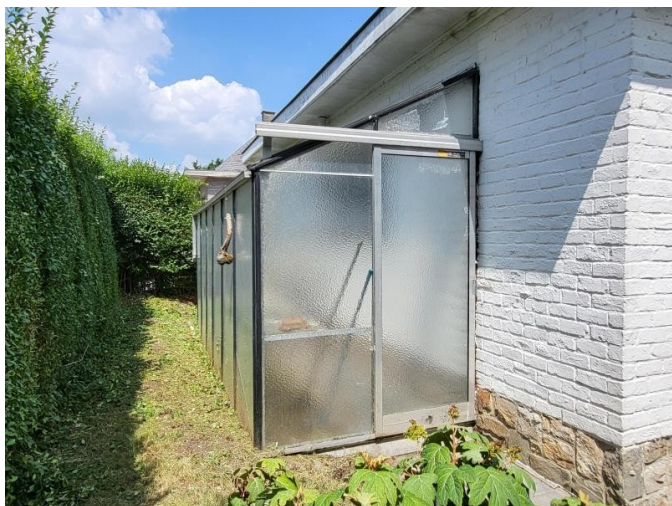
| Fiche 6: Serre..... | 32 |

Volgens de eigenaars is de serre geplaatst na 2000. Hier is echter geen bewijs van.

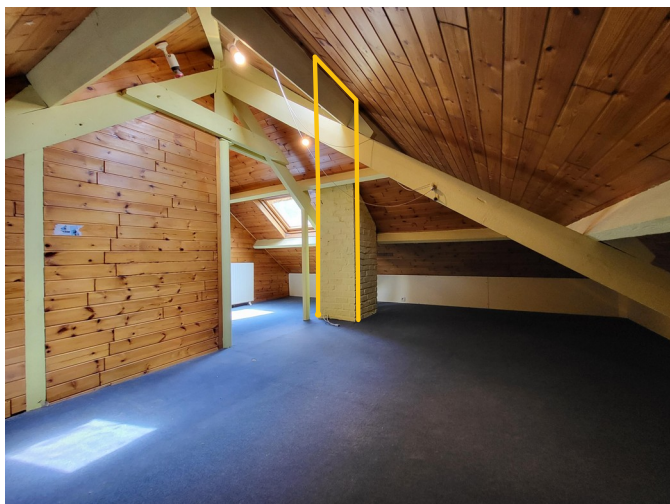
| Fiche 7: Rookgaskanaal in asbest cement..... | 33 |

Deze oppervlakte werd niet gemeten.

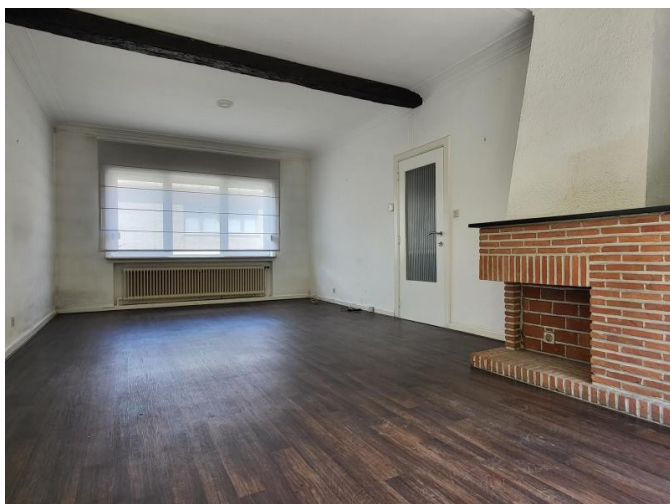
## Fiche 8: Plafonds gyproc gelijkvloers, houten planchetten verdieping

Alle plafonds op het gelijkvloers bestaan uit gyproc.

De plafonds en de muren op de verdieping zijn houten planchetten

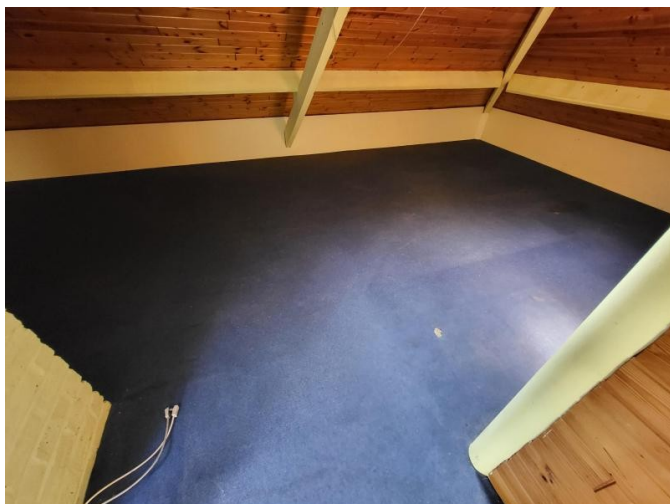
| Fiche 9: Lijm onder het tapijt..... | 35 |

Dit bevindt zich op de verdieping en de trap.

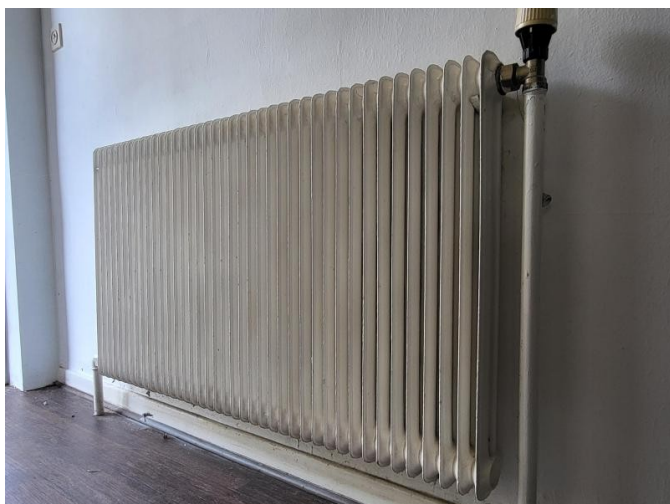
## Fiche 10: Dichtingen, pakkingen, fitterskit a koppeling. gietijzeren radiatoren

Tijdens onze inspectie trokken de gietijzeren radiatoren onze aandacht. Deze radiatoren bevatten vaak pakkingen, dichtingen, fitterskit aan de koppelingen, die mogelijk asbestverdacht of asbesthoudend zijn. Omdat wij geen destructieve methoden mogen toepassen, hebben we visueel aan de buitenzijde geen pakkingen en dichtingen kunnen vaststellen. Bij renovatie of sloop is een destructief onderzoek naar deze radiatoren echter noodzakelijk, aangezien de kans groot is dat ze asbesthoudende pakkingen bevatten.

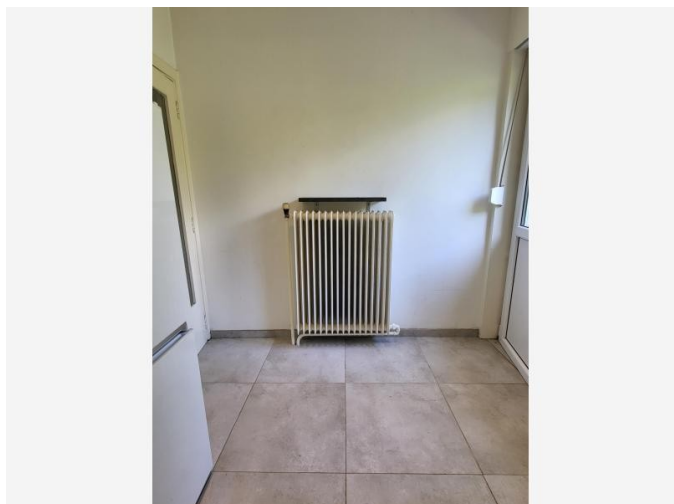
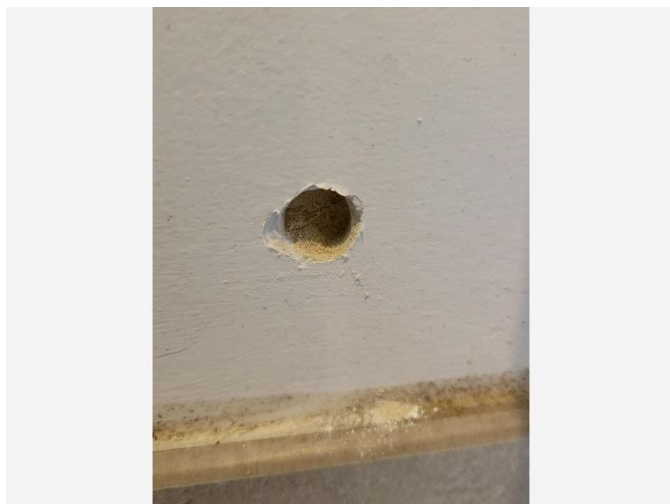
## Fiche 11: Pleisterwerk muren (hoeveelheden)

Geen asbest

| # | Type | Referentie | Resultaat |
|---|---|---|---|
| 11.1 | Mengmonster | Staal 1 | Geen asbest |

| Opmerking | Deze oppervlakte, volumes en gewichten zijn niet gemeten, maar geschat op basis van een benadering van het aanwezig pleisterwerk in alle muren ( de opgegeven hoeveelheden mogen niet gebruikt worden als maatstaf van heffing). |
