# Asbestinventarisatetest

45503A0602/00L000 - Nederenamestraat 83, 9700 Nederename  
(Oudenaarde)

Attestnummer : 20240925-000322.000

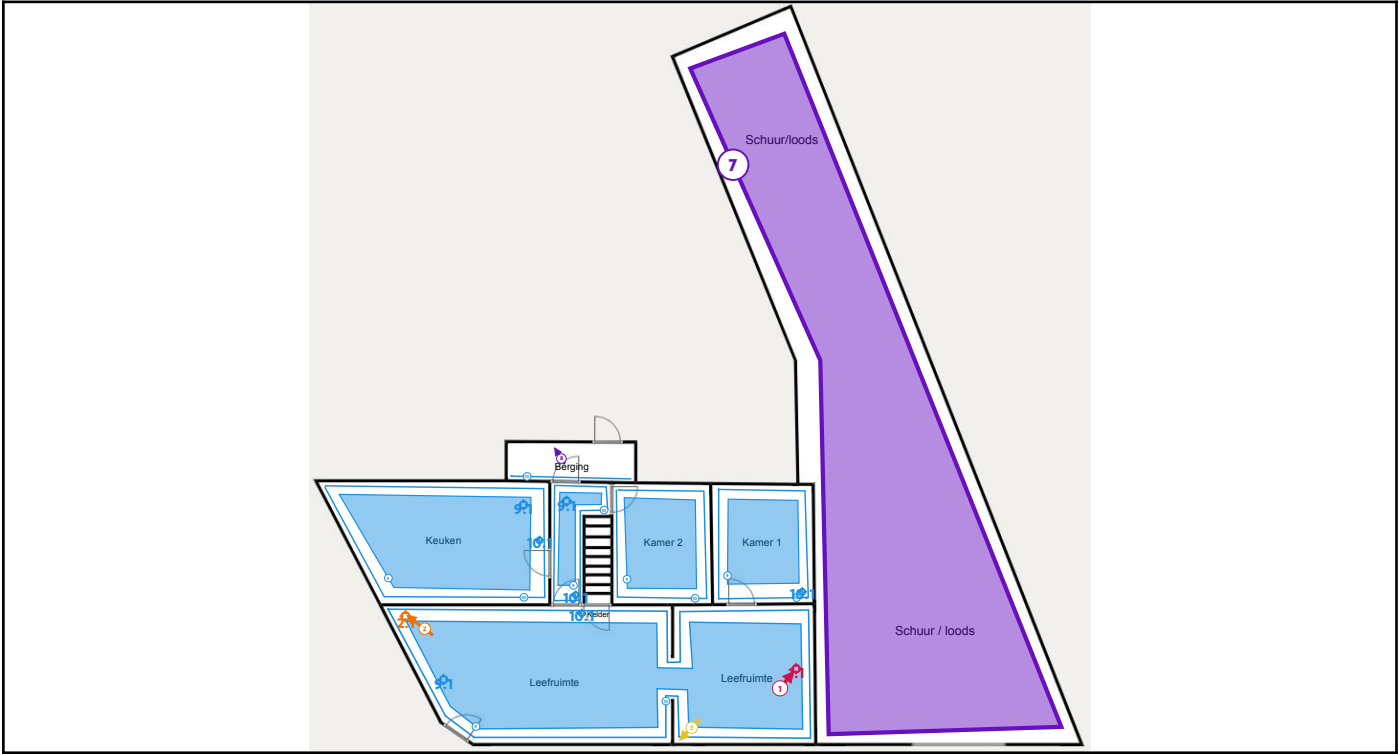
## Plan 1.2: Gelijkvloers (E+0)

| Beschrijving | Type | Actie |
|---|---|---|
| 1. Koord kachel eetplaats | Asbestmateriaal | Dringend verwijderen |
| 2. Plaat nabij opening kachel leefruimte | Asbestmateriaal | Verwijderen |
| 3. Teller elektriciteit bakeliet in de eetruimte | Asbestmateriaal | Zorgvuldig beheren |

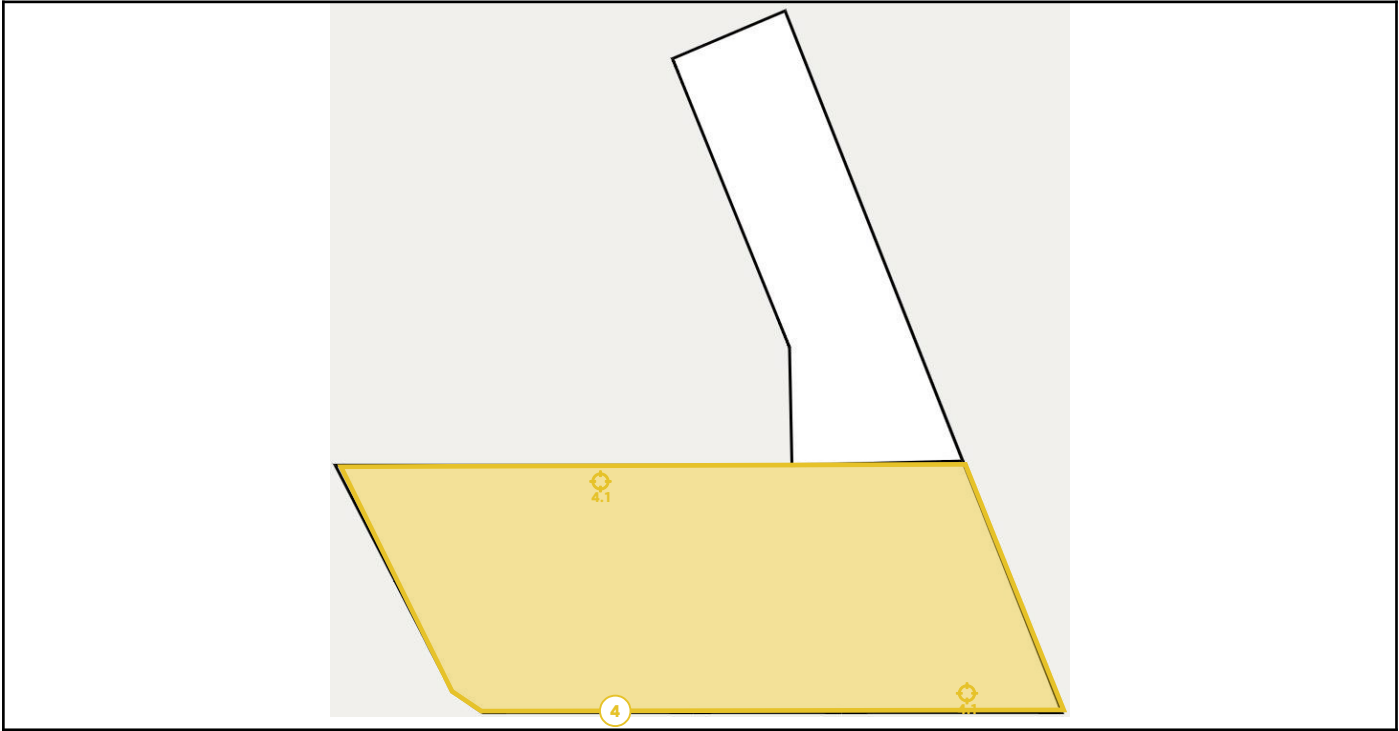
# Plan 1.4: Dak

| Beschrijving | Type | Actie |
|---|---|---|
| 4. Onderdakplaten onder de dakpannen | Asbestmateriaal | Zorgvuldig beheren |

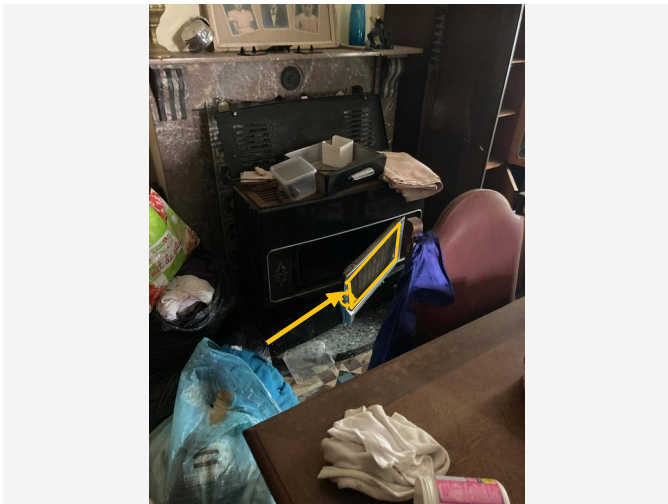
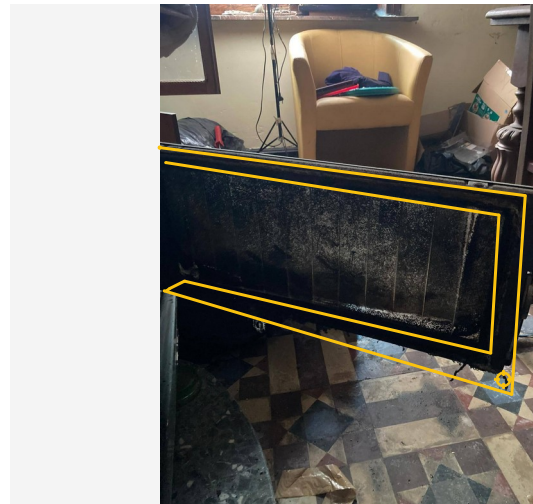
**Dringend verwijderen**

| Eindbeoordeling materiaalarisico | Hoog materiaalarisico en/of hoge kans op vezelvrijgave |

| Gebondenheid | Categorie 3: niet-hechtgebonden met weinig of geen matrix |
| Asbestsoort (vezeltype) | Alleen chrysotiel |
| Asbestconcentratie | Hoog ( $\geq 50\%$ ) |
| Afschermingsgraad van het gehele materiaal | Geheel of deels (ook) vrij aan binnenluchtstromen |
| Toestand van het materiaal | Matig beschadigd, matig verweerd |

| # | Type | Referentie | Resultaat |
|---|---|---|---|
| 1.1 | Puntmonster | M5 | Chrysotiel |

| Beschrijving | Koord kachel eetplaats |
| Asbestmateriaal | Koord, lint, band, strip |

- Scherm in afwachting van verwijdering het asbestmateriaal af van luchtstromingen en verstoring: bijvoorbeeld door het te verpakken, te fixeren, af te dekken, signalisatie - afbakening aan te brengen, ...
- Verwijder dit asbestmateriaal zo snel mogelijk. Volg de toestand goed op.

- Eenvoudige handelingen: mag via doe-het-zelf of door werknemer(s) met opleidingsattest eenvoudige handelingen  
Voor dichtingen of pakkingen; koorden en andere geweven materialen; remvoeringen of gelijkaardige toepassingen; voorziet de wet geen verplichting om deze asbestverdachte toepassing te laten verwijderen door een firma met een opleidingsattest 'eenvoudige handelingen'. U mag in principe, ongeacht eventuele bestaande beschadigingen of vrije asbestvezels, deze asbestverdachte toepassing zelf verwijderen en afvoeren naar een kringlooppark.

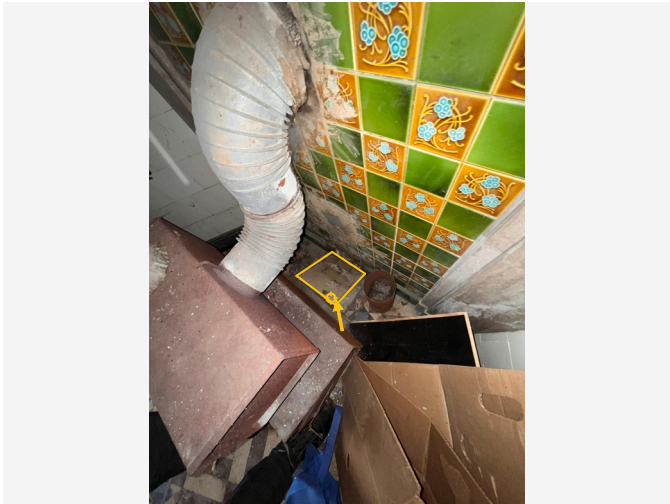
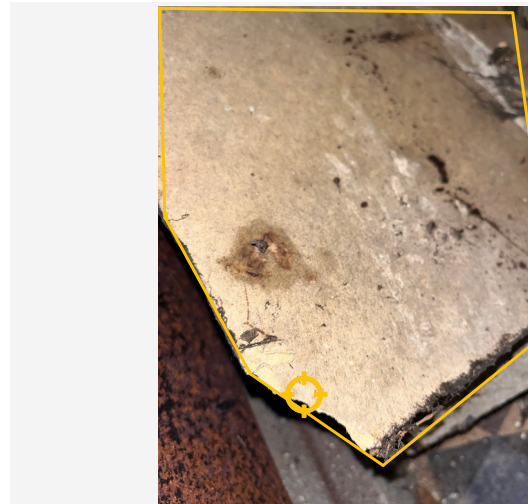
Verwijderen

| Eindbeoordeling materiaalrisico | Verhoogd materiaalrisico en/of verhoogde kans op vezelvrijgave |

| Gebondenheid | Categorie 1: hechtgebonden in oorsprong |
| Asbestsoort (vezeltype) | Alleen chrysotiel |
| Asbestconcentratie | Laag (< 50%) |
| Toestand van het materiaal | Matig beschadigd, matig verweerd |

| # | Type | Referentie | Resultaat |
|---|---|---|---|
| 2.1 | Puntmonster | M4 | Chrysotiel |

| Beschrijving | Plaat nabij opening kachel leefruimte |
| Asbestmateriaal | Plaat, paneel, tablet - Type Menuiserie |

- Verwijder dit asbestmateriaal zo snel mogelijk. Volg de toestand goed op.

- Eenvoudige handelingen: mag via doe-het-zelf of door werknemer(s) met opleidingsattest eenvoudige handelingen  
Voor toepassingen in asbestcement voorziet de wet geen verplichting om deze asbestverdachte toepassing te laten verwijderen door een firma met een opleidingsattest 'eenvoudige handelingen'. U mag in principe, ongeacht eventuele bestaande beschadigingen of vrije asbestvezels, deze asbestverdachte toepassing zelf verwijderen en afvoeren naar een kringlooppark.

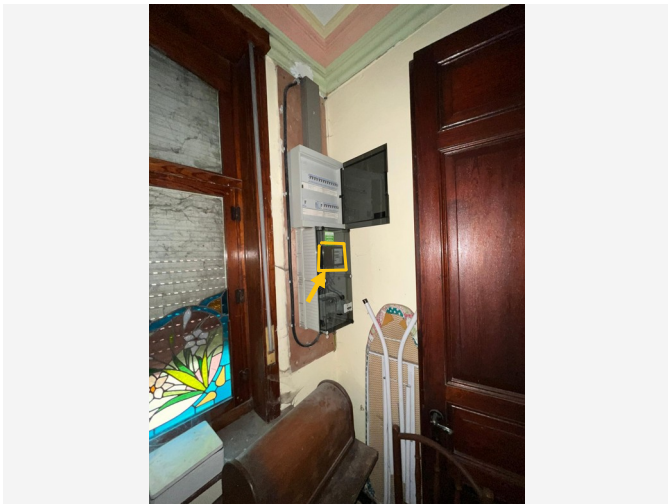
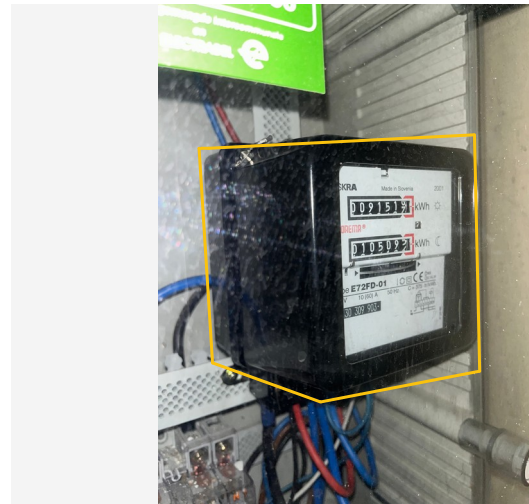
Zorgvuldig beheren

| Eindbeoordeling materiaalrisico | Laag materiaalrisico en/of verlaagde kans op vezelvrijgave |

| Asbestsoort (vezeltype) | Crocidoliet aanwezig |
| Toestand van het materiaal | Onbeschadigd, niet verweerd |

| Beschrijving | Teller elektriciteit bakeliet in de eetruimte |
| Asbestmateriaal | Plaat, paneel, tablet - Type Bakeliet |
| Opmerking | Deze hoeveelheid is een inschatting en kan niet gebruikt worden bij de opmaak van een offerte. De elektriciteitskast is verzegeld. Binnen de verzegelde kast bevindt zich de asbestverdachte bakelielteller. |

- Zorg voor een veilig beheer. Vermijd het beschadigen van het asbestmateriaal. Controleer de toestand jaarlijks op wijzigingen.

- Eenvoudige handelingen: mag via doe-het-zelf of door werknemer(s) met opleidingsattest eenvoudige handelingen  
Voor tellers/schakelaars van het type bakeliet voorziet de wet geen verplichting om deze asbestverdachte toepassing te laten verwijderen door een firma met een opleidingsattest 'eenvoudige handelingen'. U mag in principe, ongeacht eventuele bestaande beschadigingen of vrije asbestvezels, deze asbestverdachte toepassing zelf verwijderen en afvoeren naar een kringlooppark.

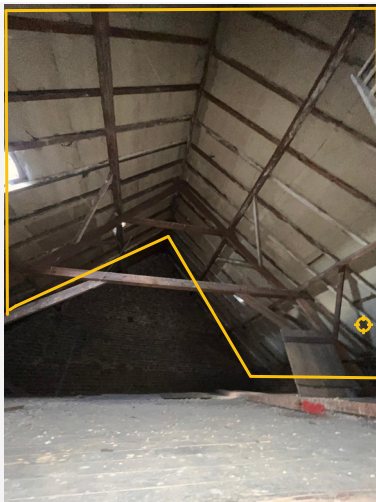
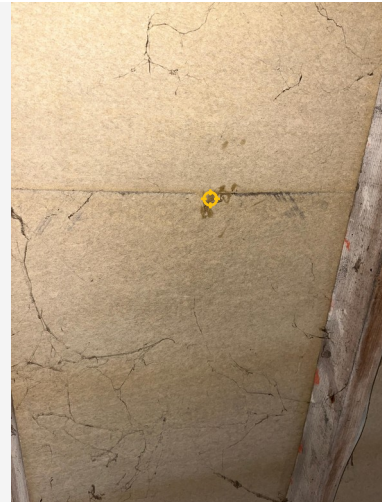
Zorgvuldig beheren

| Eindbeoordeling materiaalrisico | Laag materiaalrisico en/of verlaagde kans op vezelvrijgave |

| Asbestsoort (vezeltype) | Alleen chrysotiel |
| Toestand van het materiaal | Licht beschadigd, licht verweerd. Intact calciumsilicaatmateriaal of categorie III 'gebondenheid' |

| # | Type | Referentie | Resultaat |
|---|---|---|---|
| 4.1 | Mengmonster | M3 | Chrysotiel |

| Beschrijving | Onderdakplaten onder de dakpannen |
| Asbestmateriaal | Plaat, paneel, tablet - Type Menuiserite |
| Hoeveelheid (oppervlakte - dikte - aantal) | • 250,00 m <sup>2</sup> - 0,30 cm - 1 stuk |

- Zorg voor een veilig beheer. Vermijd het beschadigen van het asbestmateriaal. Controleer de toestand jaarlijks op wijzigingen.

- Eenvoudige handelingen: mag via doe-het-zelf of door werknemer(s) met opleidingsattest eenvoudige handelingen  
Voor onderdakplaten van het type menuiserite voorziet de wet geen verplichting om deze asbestverdachte toepassing te laten verwijderen door een firma met een opleidingsattest 'eenvoudige handelingen'. U mag in principe, ongeacht eventuele bestaande beschadigingen of vrije asbestvezels, deze asbestverdachte toepassing zelf verwijderen (na verwijdering dakbedekking en dus via de buitenzijde) en afvoeren naar een kringlooppark.

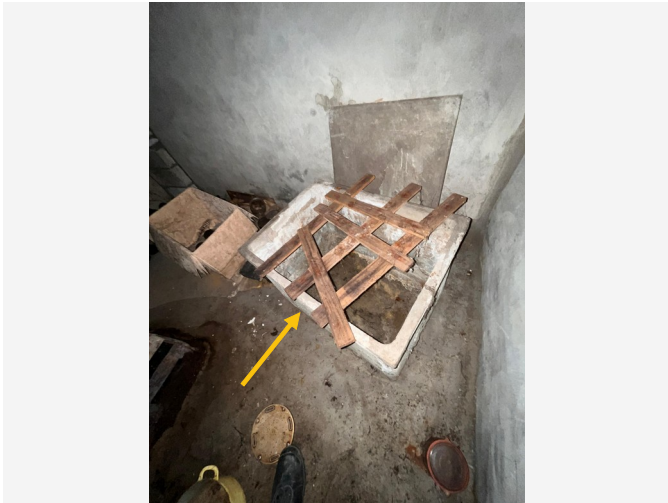
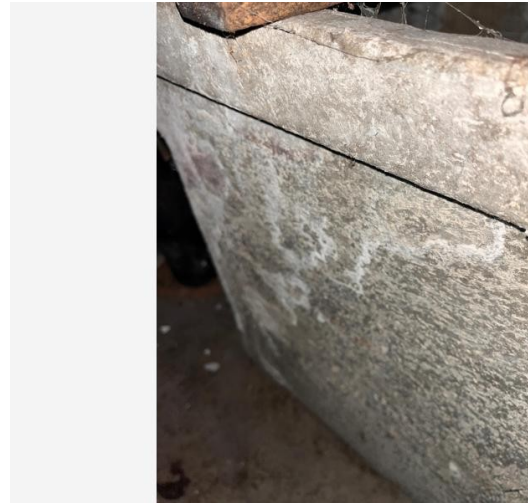
| Eindbeoordeling materiaalrisico | Verhoogd materiaalrisico en/of verhoogde kans op vezelvrijgave |

| Asbestsoort (vezeltype) | Crocidoliet aanwezig |
| Toestand van het materiaal | Licht beschadigd, licht verweerd. Intact calciumsilicaatmateriaal of categorie III 'gebondenheid' |

| Beschrijving | Bak/kuip in de kelder |
| Asbesttoepassing | Bak, reservoir, kuip, bloembak |

- Verwijder deze asbesttoepassing zo snel mogelijk. Volg de toestand goed op.

- Eenvoudige handelingen: mag via doe-het-zelf of door werknemer(s) met opleidingsattest eenvoudige handelingen  
Voor toepassingen in asbestcement voorziet de wet geen verplichting om deze asbestverdachte toepassing te laten verwijderen door een firma met een opleidingsattest 'eenvoudige handelingen'. U mag in principe, ongeacht eventuele bestaande beschadigingen of vrije asbestvezels, deze asbestverdachte toepassing zelf verwijderen en afvoeren naar een kringlooppark.

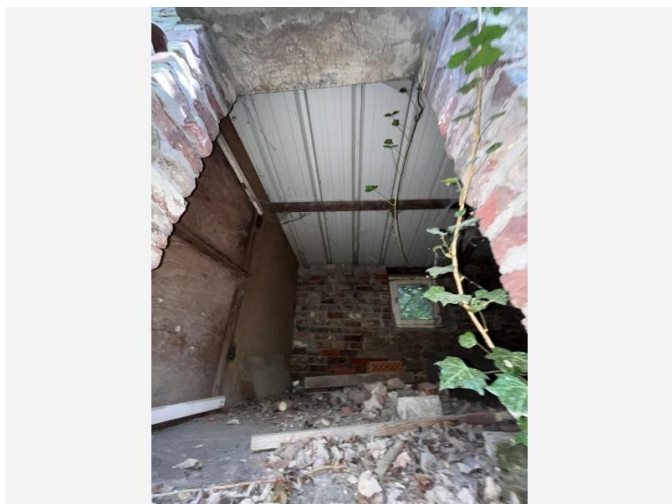
Tijdens het plaatsbezoek werden er geen asbestverdachte toepassingen aangetroffen in het bijgebouw (baksteen + geprofileerd metalen dak).
