# Asbestinventarisatetest

45503A0602/00M000 - Braambrugstraat 2, 9700 Nederename (Oudenaarde)

Attestnummer : 20240925-000319.001

**Niet-asbestveilig**

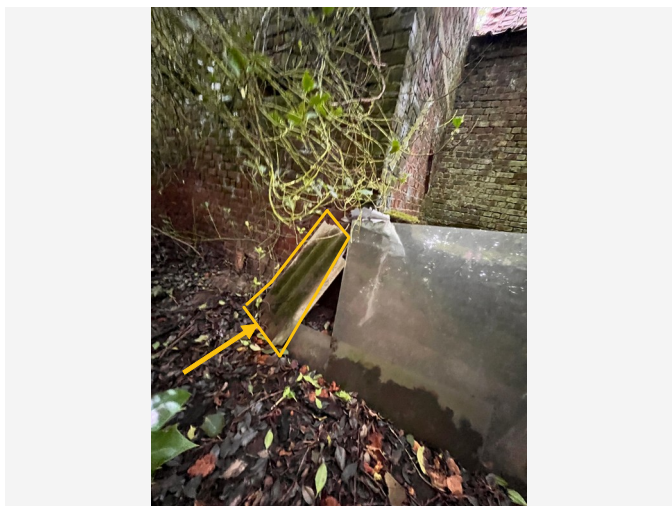
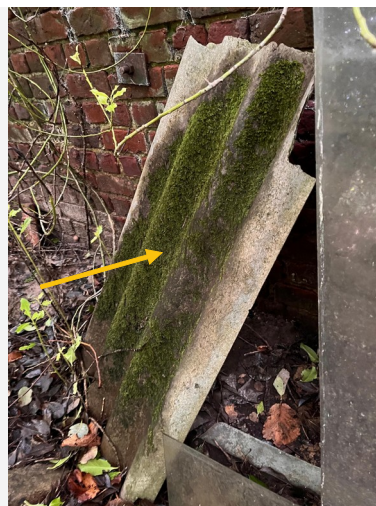
Het asbestmateriaal valt onder de mijlpaal van 2040.

**Dringend verwijderen**

| Beschrijving | Golfplaat nabij afdak schuur |
| Type afvalstof | Betreft resten (contaminatie) van verwerking of beschadiging |
| Bron van de resten | Stukken golfplaat bevinden zich naast de gevel van de loods, nabij het beschadigde afdak van golfplaten. |
| Hoeveelheid (gewicht - aantal) | <ul style="list-style-type: none"><li>• 2,00 kg - 1 stuk</li></ul> |

- Verwijder het asbestafval.

- Eenvoudige handelingen: mag via doe-het-zelf of door werknemer(s) met opleidingsattest eenvoudige handelingen  
Voor sediment of ander asbestafval voorziet de wet geen verplichting om dit te laten verwijderen door een firma met een opleidingsattest 'eenvoudige handelingen'. U mag in principe, dit asbestafval zelf verwijderen en afvoeren naar een kringlooppark.

- 1) Gebruikmaken van PE-folie en zakken om loskomende deeltjes en afval op te vangen en te verpakken;
- 2) Het materiaal niet gooien, niet breken en niet slijpen/schuren;
- 3) Het materiaal in 1 geheel losmaken en verwijderen;

- 4) Het materiaal opslaan in gesloten verpakking;
- 5) Bij de werkzaamheden mogen geen minderjarigen of derden aanwezig zijn;
- 6) Alle aanwezigen dragen PBM (persoonlijke beschermingsmiddelen: een stofmasker type FFP3-mondmasker of gelijkwaardig masker, een wegwerpoverall en wegwerphandschoenen en afspoelbaar schoeisel).

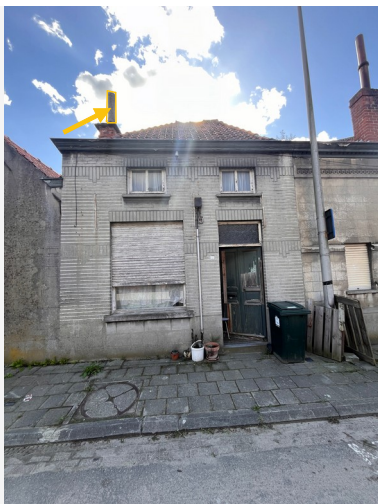
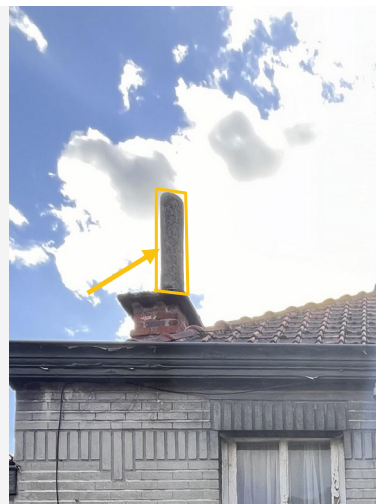
Het asbestmateriaal valt onder de mijlpaal van 2034.

Verwijderen

| Eindbeoordeling materiaalrisico | Verhoogd materiaalrisico en/of verhoogde kans op vezelvrijgave |

| Asbestsoort (vezeltype) | Crocidoliet aanwezig |
| Toestand van het materiaal | Matig beschadigd, matig verweerd |

| Beschrijving | Rookgasafvoerkanaal op het dak |
| Hoeveelheid (lengte - omtrek - dikte - aantal) | <ul style="list-style-type: none"><li>• 1,20 m - 35,00 cm - 3,00 cm - 1 stuk</li></ul> |

- Zorg voor een veilig beheer. Vermijd het beschadigen van het asbestmateriaal. Controleer de toestand jaarlijks op wijzigingen.

- Eenvoudige handelingen: mag via doe-het-zelf of door werknemer(s) met opleidingsattest eenvoudige handelingen  
Voor toepassingen in asbestcement voorziet de wet geen verplichting om deze asbestverdachte toepassing te laten verwijderen door een firma met een opleidingsattest 'eenvoudige handelingen'. U mag in principe, ongeacht eventuele bestaande beschadigingen of vrije asbestvezels, deze asbestverdachte toepassing zelf verwijderen en afvoeren naar een kringlooppark.

- 1) Nat maken (water) of fixeren (fixeermiddel) van het materiaal;
- 2) Gebruikmaken van PE-folie en zakken om loskomende deeltjes en afval op te vangen en te verpakken;

- 3) Het materiaal niet gooien, niet breken en niet slijpen/schuren;
- 4) Het materiaal in 1 geheel losmaken en verwijderen;
- 5) Het materiaal opslaan in gesloten verpakking;
- 6) Bij de werkzaamheden mogen geen minderjarigen of derden aanwezig zijn;
- 7) Alle aanwezigen dragen PBM (persoonlijke beschermingsmiddelen: een stofmasker type FFP3- mondmasker of gelijkwaardig masker, een wegwerpoverall en wegwerphandschoenen en afspoelbaar schoeisel);
- 8) Natte doeken gebruiken om eventuele resten en stof weg te nemen.

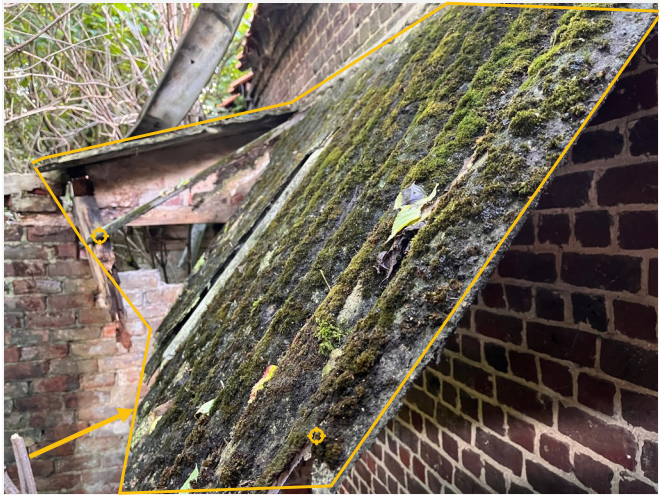
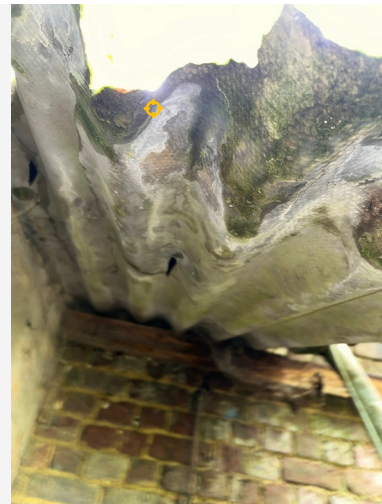
Het asbestmateriaal valt onder de mijlpaal van 2034.

Verwijderen

| Eindbeoordeling materiaalrisico | Verhoogd materiaalrisico en/of verhoogde kans op vezelvrijgave |

| Asbestsoort (vezeltype) | Alleen chrysotiel |
| Toestand van het materiaal | Zwaar beschadigd, zwaar verweerd |

| # | Type | Referentie | Resultaat |
|---|---|---|---|
| 3.1 | Mengmonster | M3 | Chrysotiel |

| Beschrijving | Golfplaat afdak schuur (loods) |
| Hoeveelheid (oppervlakte - aantal) | • 8,00 m <sup>2</sup> - 1 stuk |

- Verwijder dit asbestmateriaal zo snel mogelijk. Volg de toestand goed op.
- Hemelwater dat afspoelt van asbestcement daken of gevels kan asbestdeeltjes bevatten. Gebruik het enkel voor gesloten circuits (bv. spoelen toiletten). Reinig na het vervangen van het dak of de gevel de dakgoten en regenwaterput of -ton om asbesthoudend sediment of slib te verwijderen

- Eenvoudige handelingen: mag via doe-het-zelf of door werknemer(s) met opleidingsattest eenvoudige handelingen  
Voor toepassingen in asbestcement voorziet de wet geen verplichting om deze asbestverdachte toepassing te laten verwijderen door een firma met een opleidingsattest 'eenvoudige handelingen'. U mag in principe, ongeacht eventuele bestaande beschadigingen of vrije asbestvezels, deze asbestverdachte toepassing zelf verwijderen en afvoeren naar een kringlooppark.

1) Nat maken (water) of fixeren (fixeermiddel) van het materiaal;

- 2) Gebruikmaken van PE-folie en zakken om loskomende deeltjes en afval op te vangen en te verpakken;
- 3) Het materiaal niet gooien, niet breken en niet slijpen/schuren;
- 4) Het materiaal in 1 geheel losmaken en verwijderen;
- 5) Het materiaal opslaan in gesloten verpakking;
- 6) Bij de werkzaamheden mogen geen minderjarigen of derden aanwezig zijn;
- 7) Alle aanwezigen dragen PBM (persoonlijke beschermingsmiddelen: een stofmasker type FFP3- mondmasker of gelijkwaardig masker, een wegwerpoverall en wegwerphandschoenen en afspoelbaar schoeisel);
- 8) Natte doeken gebruiken om eventuele resten en stof weg te nemen.

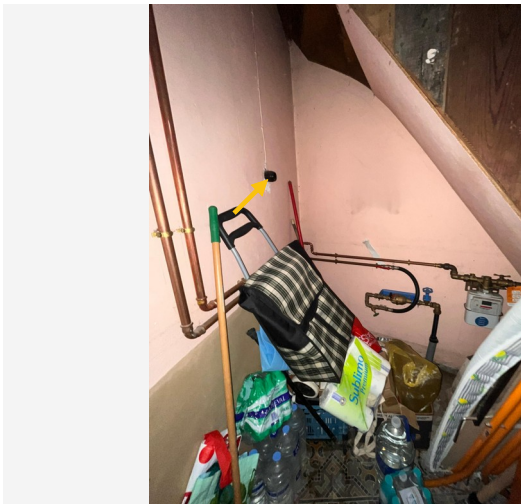
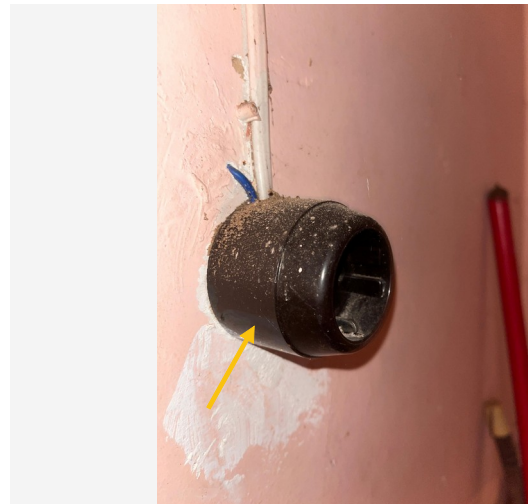
Het asbestmateriaal valt onder de mijlpaal van 2040.

Zorgvuldig beheren

| Eindbeoordeling materiaalrisico | Laag materiaalrisico en/of verlaagde kans op vezelvrijgave |

| Asbestsoort (vezeltype) | Crocidoliet aanwezig |
| Toestand van het materiaal | Onbeschadigd, niet verweerd |

| Beschrijving | Elektrische behuizing bakeliet (schakelaars) |

- Zorg voor een veilig beheer. Vermijd het beschadigen van het asbestmateriaal. Controleer de toestand jaarlijks op wijzigingen.

- Eenvoudige handelingen: mag via doe-het-zelf of door werknemer(s) met opleidingsattest eenvoudige handelingen  
Voor tellers/schakelaars/elektrische behuizing van het type bakeliet voorziet de wet geen verplichting om deze asbestverdachte toepassing te laten verwijderen door een firma met een opleidingsattest 'eenvoudige handelingen'. U mag in principe, ongeacht eventuele bestaande beschadigingen of vrije asbestvezels, deze asbestverdachte toepassing zelf verwijderen en afvoeren naar een kringlooppark.

- 1) Nat maken (water) of fixeren (fixeermiddel) van het materiaal;
- 2) Gebruikmaken van PE-folie en zakken om loskomende deeltjes en afval op te vangen en te verpakken;

- 3) Het materiaal niet gooien, niet breken en niet slijpen/schuren;
- 4) Het materiaal in 1 geheel losmaken en verwijderen;
- 5) Het materiaal opslaan in gesloten verpakking;
- 6) Bij de werkzaamheden mogen geen minderjarigen of derden aanwezig zijn;
- 7) Alle aanwezigen dragen PBM (persoonlijke beschermingsmiddelen: een stofmasker type FFP3- mondmasker of gelijkwaardig masker, een wegwerpovertrek en wegwerphandschoenen en afspoelbaar schoeisel);
- 8) Natte doeken gebruiken om eventuele resten en stof weg te nemen.

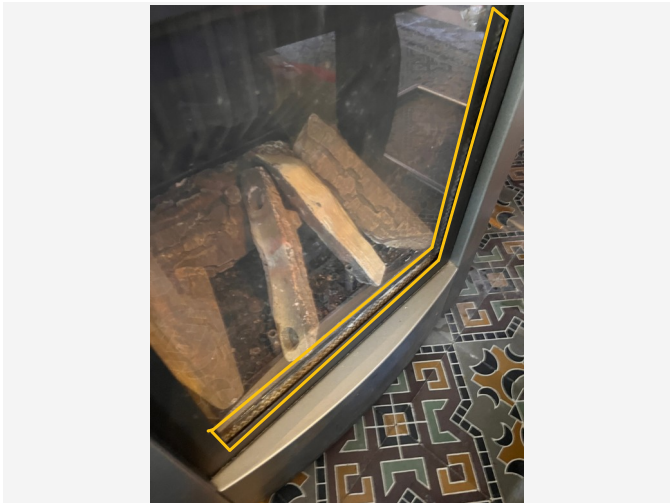
Op basis van expertise kan de asbestdeskundige besluiten dat het koord van de kachel niet asbestverdacht is.

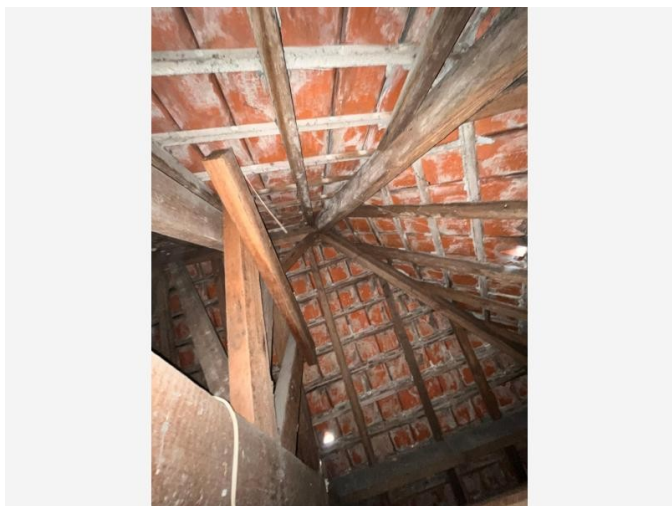
Geen onderdakplaten aanwezig onder de dakpannen.

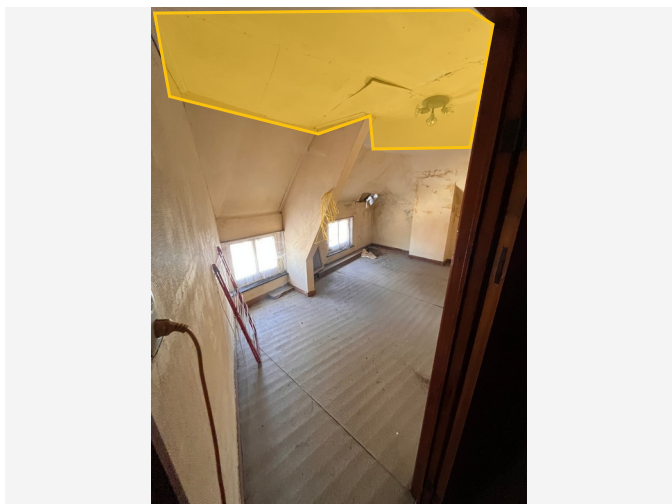
De aangeduide plafonds zijn valse plafonds of bezet met niet asbestverdachte materialen.

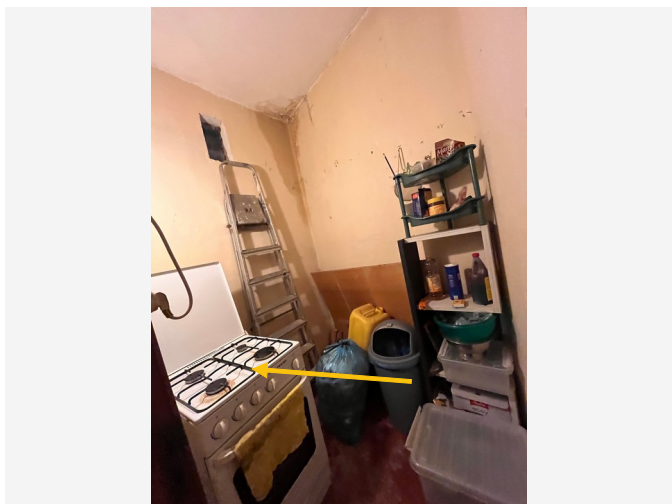
De keuken is uitgerust met een kookvuur van een ouder type.

Bij dergelijke kookplaten werd vaak een RF-plaat (type Pical) aangebracht aan de onderzijde van de kookplaat.

Het is in casu niet mogelijk om vast te stellen of deze RF-plaat aanwezig is zonder het kookvuur te demonteren. Demonteren behoort niet tot de opdracht van de asbestdeskundige.

Waakzaamheid is geboden bij het verwijderen/herstellen/vervangen of onderhouden van het toestel.

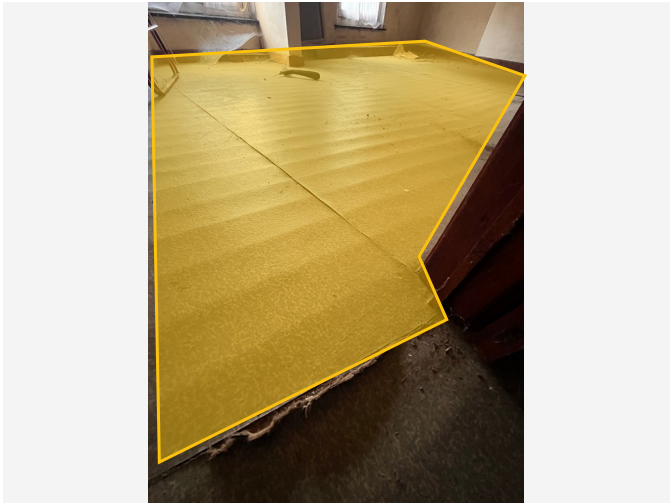
Op basis van expertise stelt de asbestdeskundige vast dat de vloerbedekking niet asbestverdacht is (soort juteweefsel aan de onderkant).

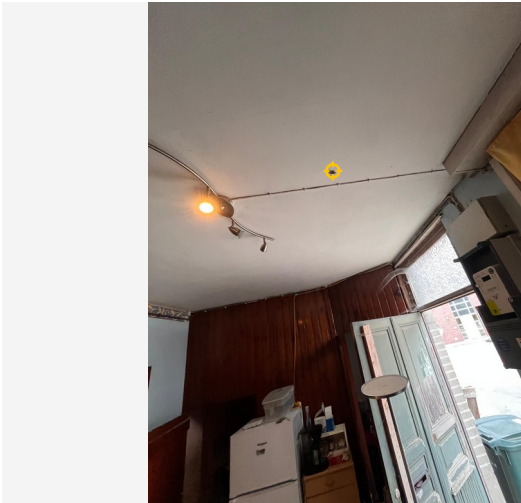
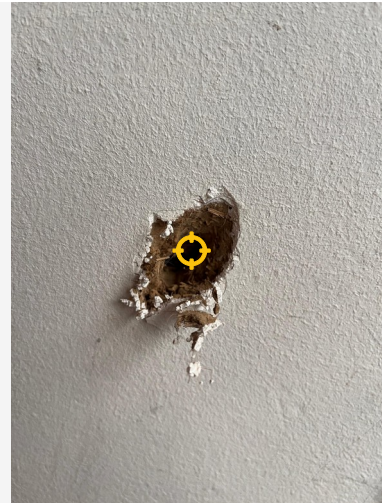
## Fiche 10: Vals plafond

Geen asbest

| # | Type | Referentie | Resultaat |
|---|---|---|---|
| 10.1 | Mengmonster | M2 | Geen asbest |

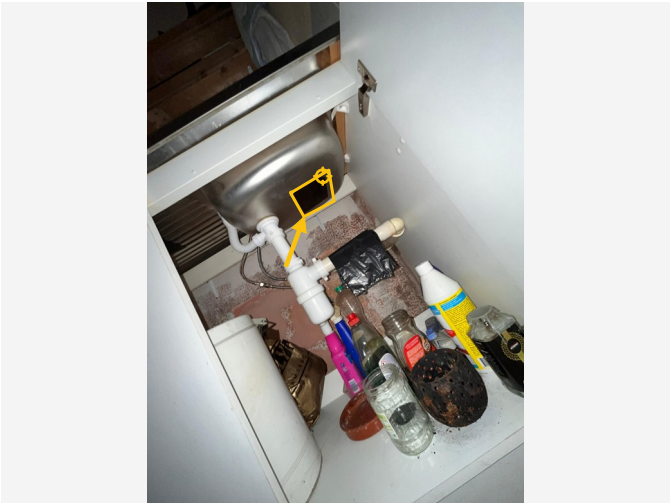
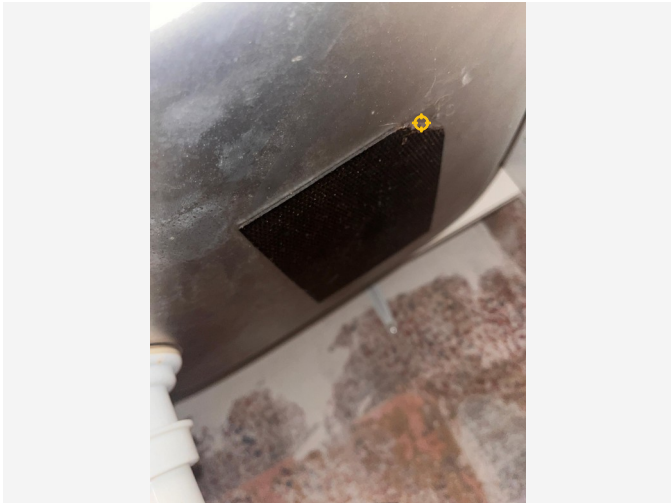
Geen asbest

| # | Type | Referentie | Resultaat |
|---|---|---|---|
| 11.1 | Puntmonster | M4 | Geen asbest |

| Beschrijving | Anti-dreun onder gootsteen keuken |

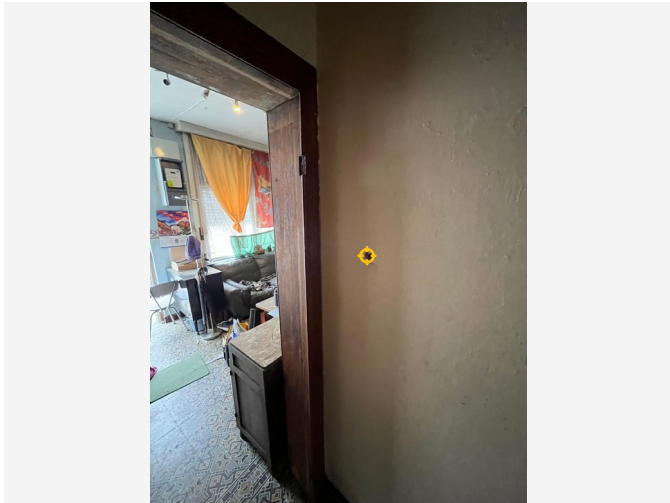
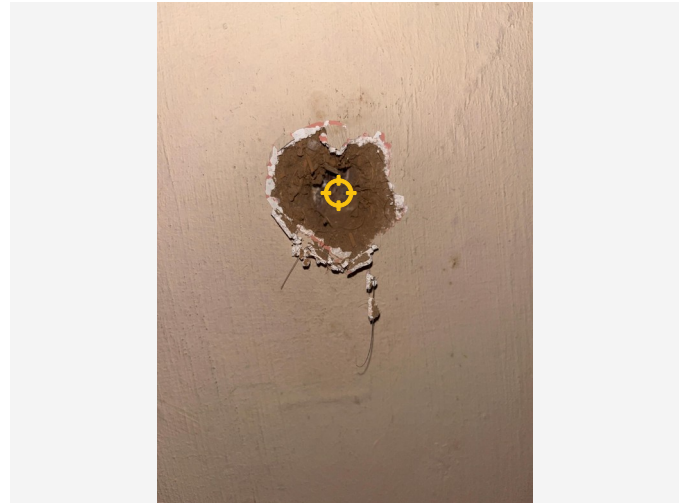
## Fiche 12: Pleisterwerk wanden

Geen asbest

| # | Type | Referentie | Resultaat |
|---|---|---|---|
| 12.1 | Mengmonster | M1 | Geen asbest |
