# Asbestinventarisatetest

Steenweg 77, 9570 Lierde

Attestnummer : **20250730-000112.000**

**Asbestveilig** (maar mogelijk niet asbestvrij)

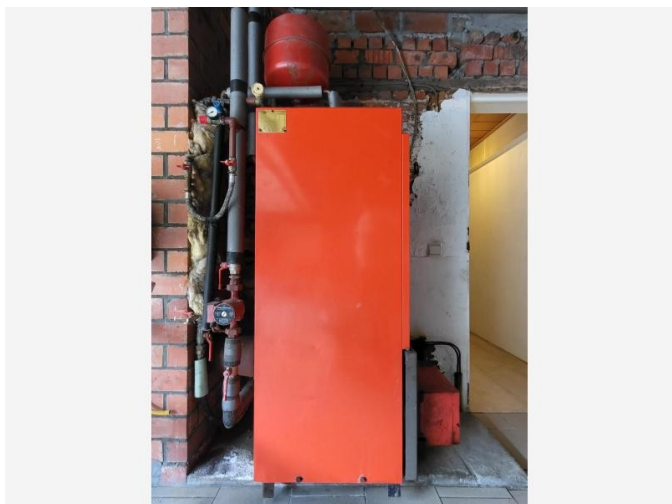
Tijdens onze inspectie hebben we het bouwjaar kunnen achterhalen van de stookketel 1991. Het behoort tot een risicobouwjaar, wat inhoudt dat er eventueel asbestverdachte toepassingen in aanwezig kunnen zijn. Het is daarom van groot belang om de techniker hiervan op de hoogte te stellen bij werkzaamheden en, indien nodig, een asbestdeskundige in te schakelen die kan meedenken over de mogelijke aanwezigheid van asbestverdachte toepassingen tijdens de werkzaamheden aan het toestel. Wij als deskundigen mogen geen toestellen demonteren om verdachte toepassingen op te sporen.

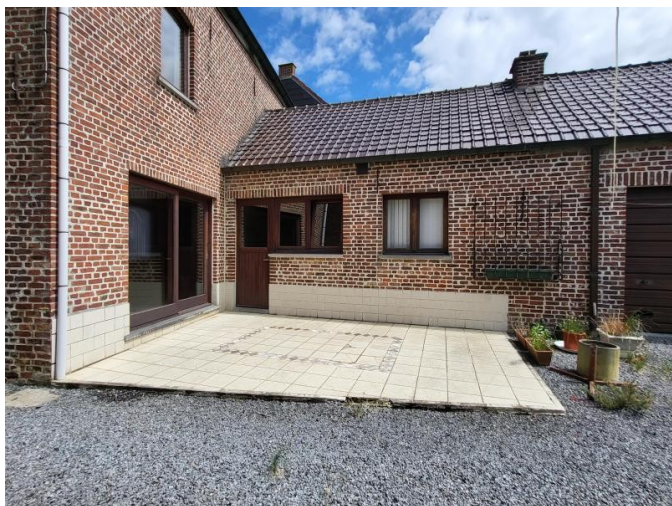
Het terras aan de woning bestaat uit tegels.

Het 2de terras bestaat uit blauwe hardsteen tegeltjes

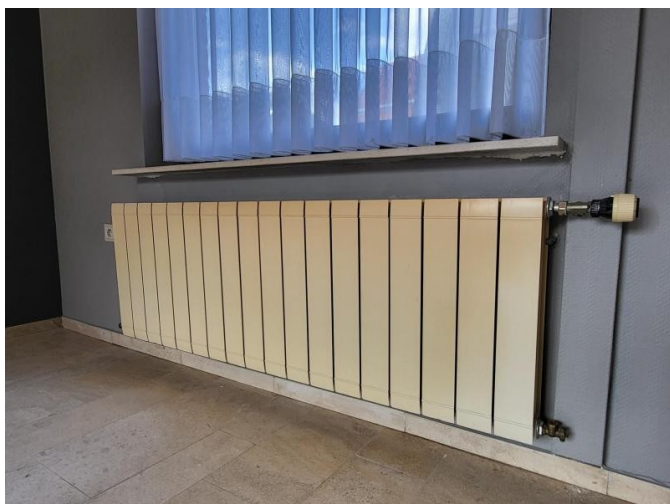
## Fiche 3: Dichtingen en pakkingen plaatstalen radiatoren

Tijdens onze inspectie trokken de plaatstalen radiatoren onze aandacht. Deze radiatoren bevatten vaak pakkingen en dichtingen die mogelijk asbestverdacht of asbesthoudend zijn. Omdat wij geen destructieve methoden mogen toepassen, hebben we visueel aan de buitenzijde geen pakkingen en dichtingen kunnen vaststellen. Bij renovatie of sloop is een destructief onderzoek naar deze radiatoren echter noodzakelijk, aangezien de kans groot is dat ze asbesthoudende pakkingen bevatten.

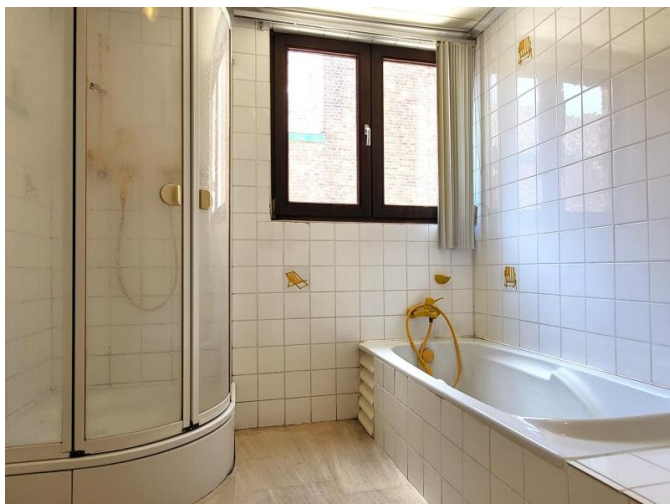
De lijm waarmee de badkamer, hal en toilet tegels bevestigd zijn, is vermoedelijk asbesthoudend

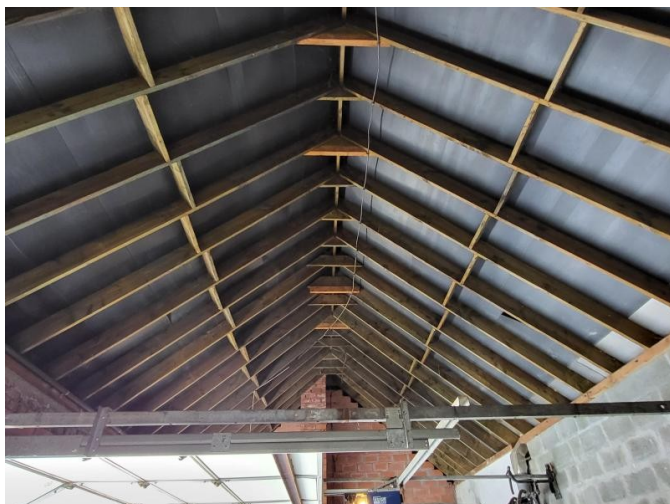
Op de plaats van de inspectie bestaat het onderdak uit plastieken platen. Boven de badkamer, toilet, hal en keuken kan ik het onderdak niet inspecteren.

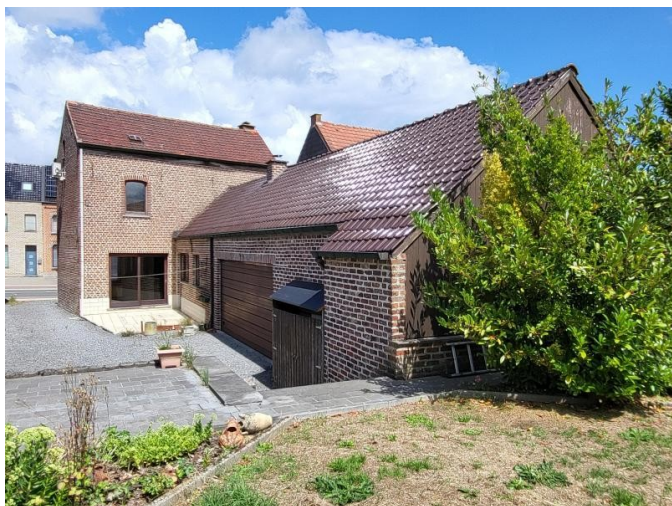
Deze oppervlakte werd niet gemeten, maar geschat op basis van een benadering voor alle aanwezige rookgaskanalen. Deze schatting mag niet worden gebruikt als maatstaf voor heffingen.

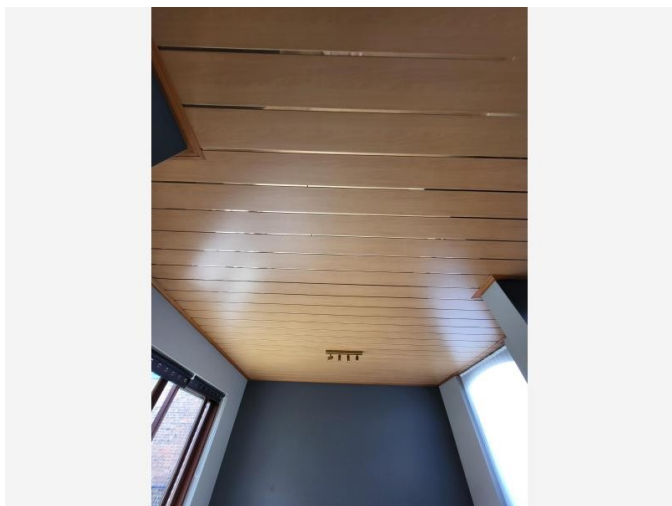
Het plafond van de badkamer en toilet bestaat uit plasticen planketten.

De plafonds van de living, keuken, hal boven en slaapkamers bestaan uit mdf planketten

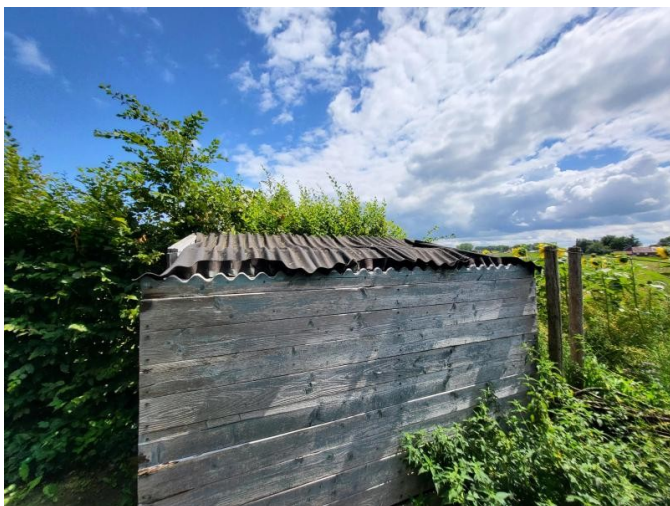
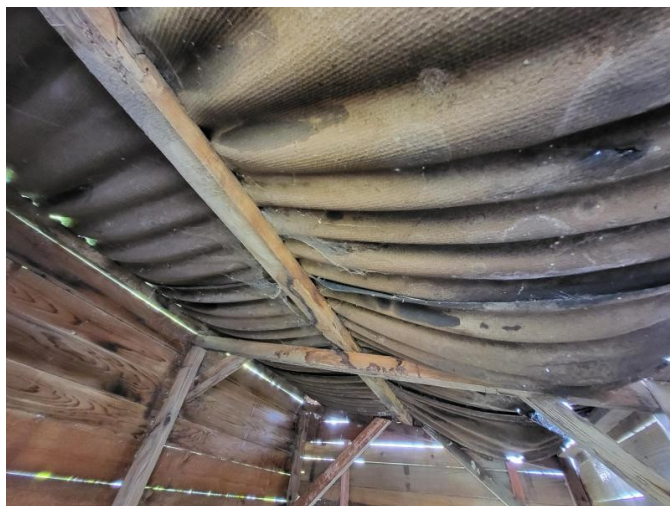
## Fiche 8: Roofing

Geen asbest

| # | Type | Referentie | Resultaat |
|---|---|---|---|
| 8.1 | Puntmonster | Staal 2 | Geen asbest |

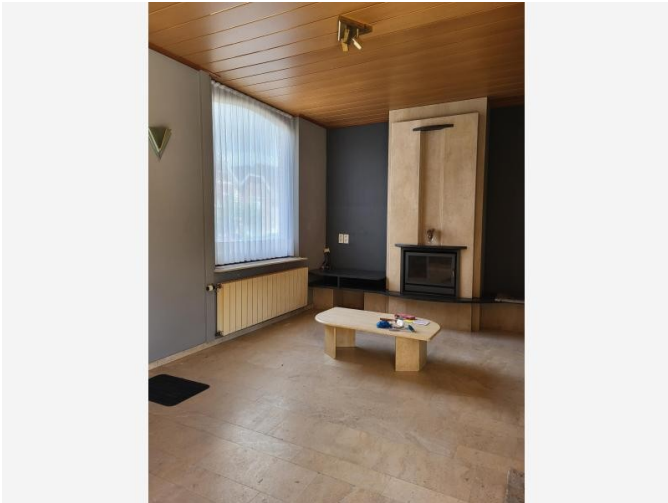
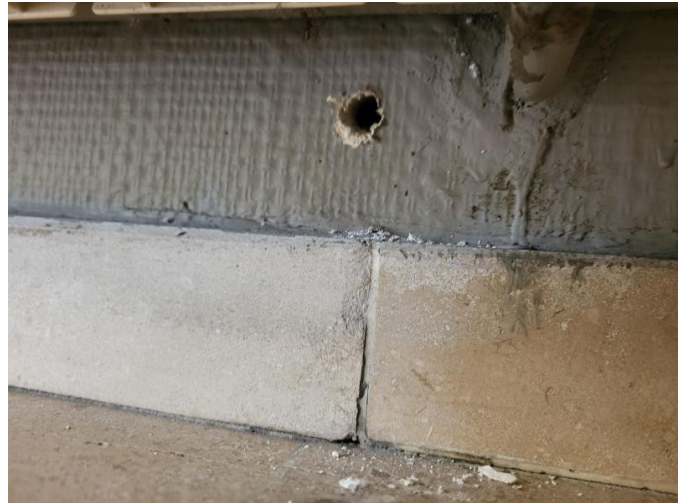
## Fiche 9: Pleisterwerk muren (hoeveelheden)

Geen asbest

| # | Type | Referentie | Resultaat |
|---|---|---|---|
| 9.1 | Mengmonster | Staal 1 | Geen asbest |
