# Asbestinventarisatetest

Kanakkendries 43, 9500 Geraardsbergen

Attestnummer : 20250903-000170.001

Uitgegeven op : 05.09.2025

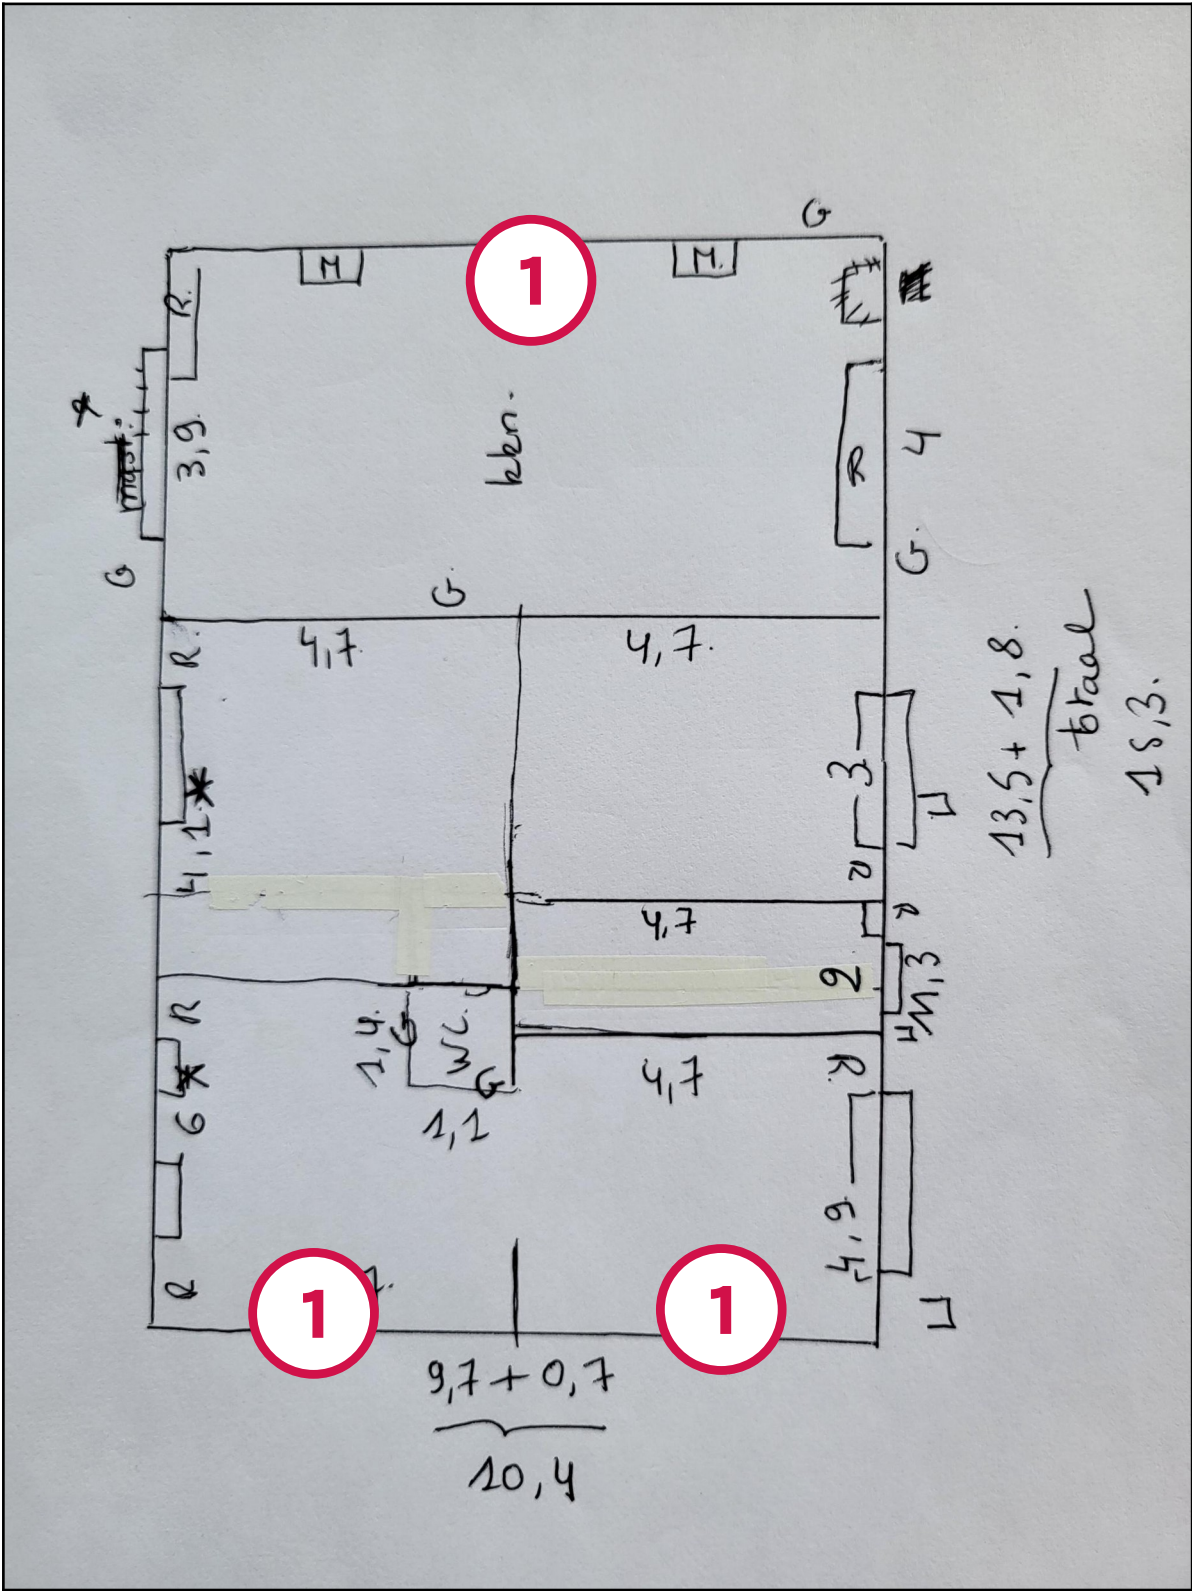
Plan 1.12: GELIJKVLOERS

| 1. Kachelkoord | Asbestmateriaal | Dringend verwijderen |

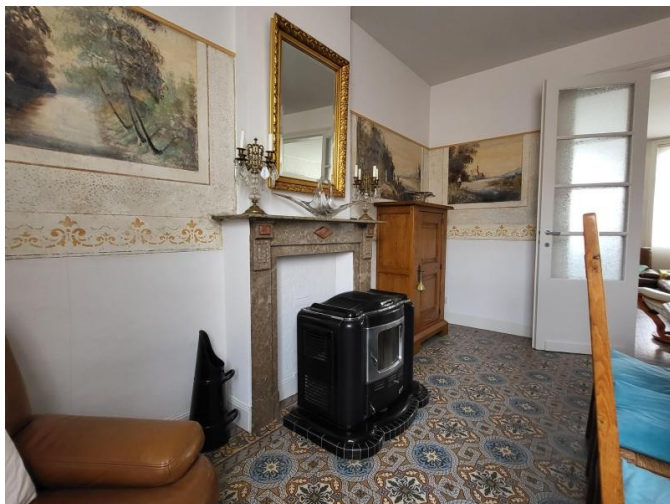
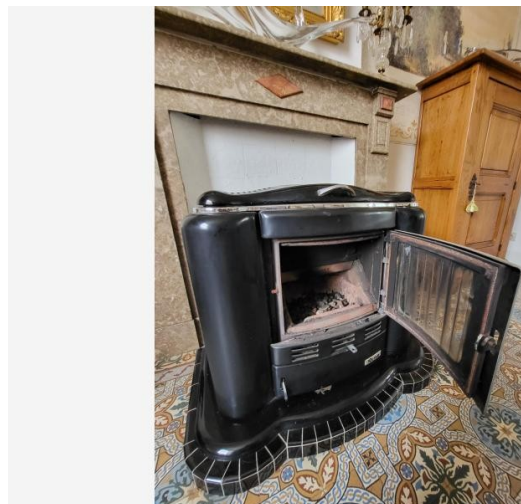
**Dringend verwijderen**

| Eindbeoordeling materiaalrisico | Hoog materiaalrisico en/of hoge kans op vezelvrijgave |

| Gebondenheid | Categorie 3: niet-hechtgebonden met weinig of geen matrix |
| Asbestsoort (vezeltype) | Crocidoliet aanwezig |
| Asbestconcentratie | Hoog ( $\geq 50\%$ ) |
| Toestand van het materiaal | Matig beschadigd, matig verweerd |

| Beschrijving | Kachelkoord |

- Zorg voor een veilig beheer. Vermijd het beschadigen van het asbestmateriaal. Controleer de toestand jaarlijks op wijzigingen.

- Hermetische zone (erkend asbestverwijderaar)  
Laten verwijderen door erkend asbestverwijderaar

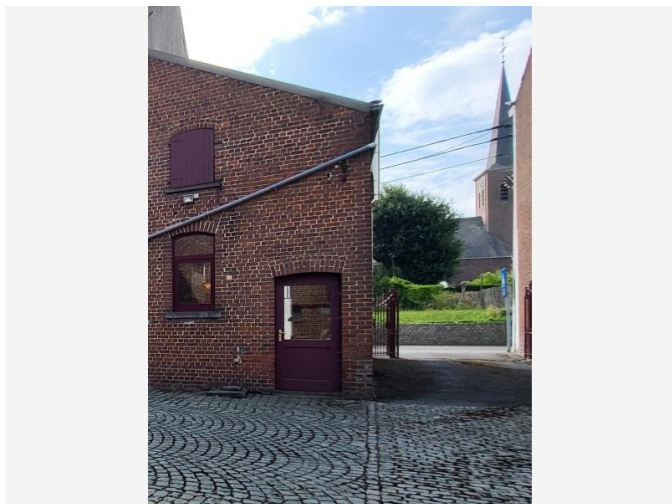
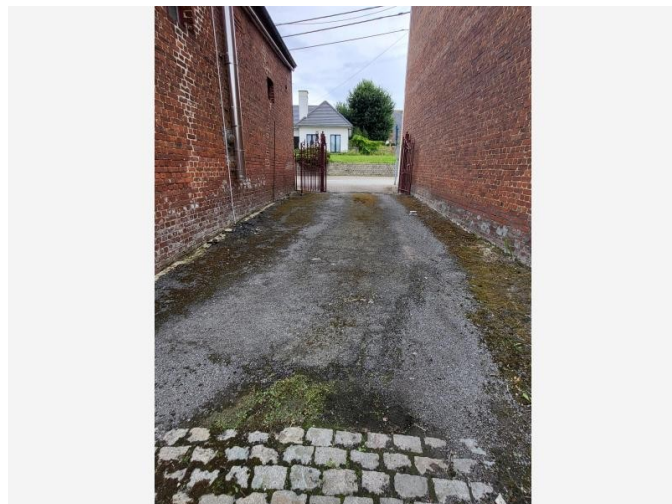
Zorgvuldig beheren

| Eindbeoordeling materiaalrisico | Zeer laag materiaalrisico en/of zeer lage kans op vezelvrijgave |

| Toestand van het materiaal | Onbeschadigd, niet verweerd |

| Beschrijving | Oprit in asfalt |

- Zorg voor een veilig beheer. Vermijd het beschadigen van het asbestmateriaal. Controleer de toestand jaarlijks op wijzigingen.
- Voer bijkomende staalname(s) uit.

- Hermetische zone (erkend asbestverwijderaar)  
Het is verplicht om met een hermetische zone te werken wanneer we onmogelijk zonder beschadigingen het asbest kunnen verwijderen.

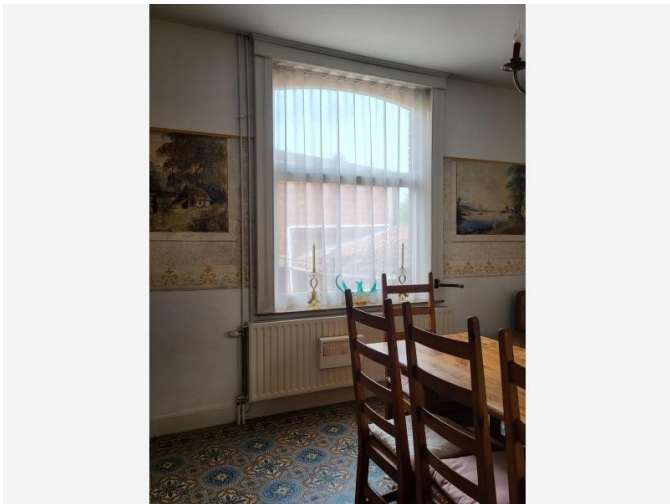
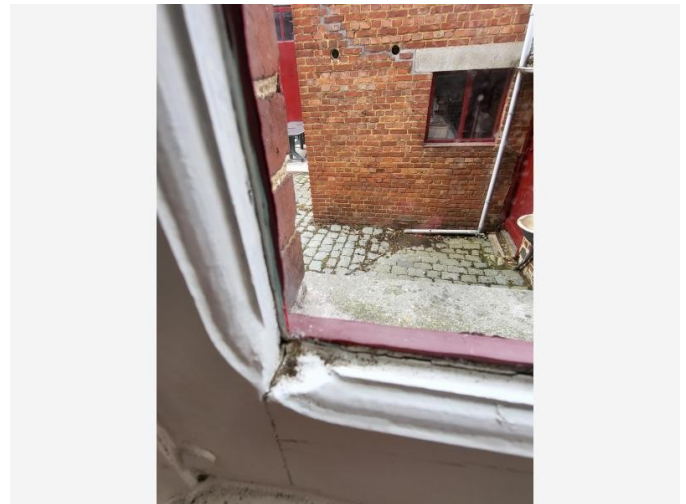
Zorgvuldig beheren

| Eindbeoordeling materiaalrisico | Laag materiaalrisico en/of verlaagde kans op vezelvrijgave |

| Asbestsoort (vezeltype) | Amfibool aanwezig, uitgezonderd crocidoliet |
| Toestand van het materiaal | Licht beschadigd, licht verweerd. Intact calciumsilicaatmateriaal of categorie III 'gebondenheid' |

| Beschrijving | Kitramen (tussen glas en profiel) / deur |

- Zorg voor een veilig beheer. Vermijd het beschadigen van het asbestmateriaal. Controleer de toestand jaarlijks op wijzigingen.

- Eenvoudige handelingen: mag via doe-het-zelf of door werknemer(s) met opleidingsattest eenvoudige handelingen bij renovatie verwijderen

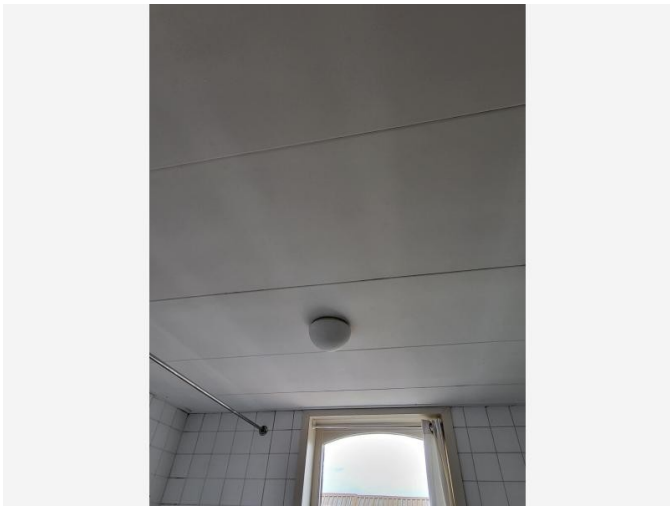
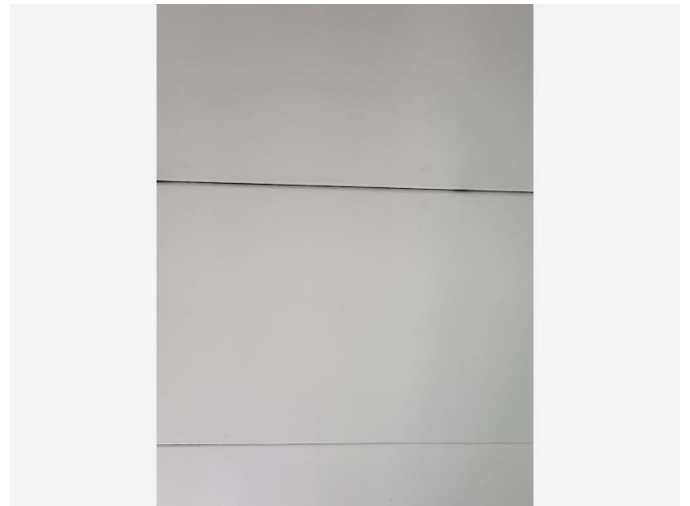
Zorgvuldig beheren

| Eindbeoordeling materiaalrisico | Zeer laag materiaalrisico en/of zeer lage kans op vezelvrijgave |

| Toestand van het materiaal | Onbeschadigd, niet verweerd |

| Beschrijving | Plafond bestaande uit tegels |

- Zorg voor een veilig beheer. Vermijd het beschadigen van het asbestmateriaal. Controleer de toestand jaarlijks op wijzigingen.

- Eenvoudige handelingen: mag via doe-het-zelf of door werknemer(s) met opleidingsattest eenvoudige handelingen  
Bij renovatie zelf verwijderen

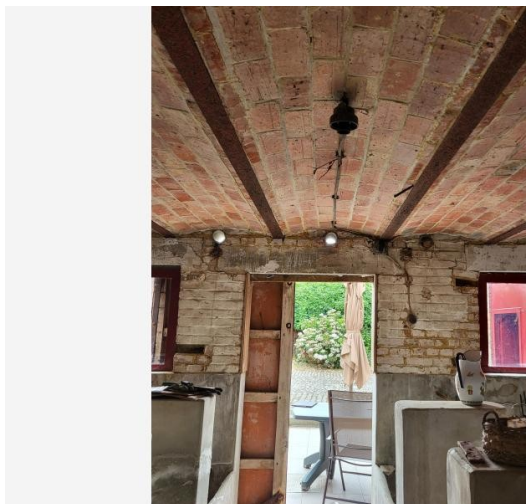
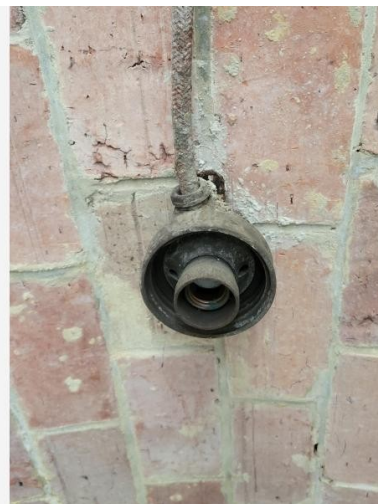
Zorgvuldig beheren

| Eindbeoordeling materiaalrisico | Laag materiaalrisico en/of verlaagde kans op vezelvrijgave |

| Asbestsoort (vezeltype) | Crocidoliet aanwezig |
| Toestand van het materiaal | Onbeschadigd, niet verweerd |

| Beschrijving | Bakeliet schakelaars, stopcontacten |

- Zorg voor een veilig beheer. Vermijd het beschadigen van het asbestmateriaal. Controleer de toestand jaarlijks op wijzigingen.
- Voer bijkomende staalname(s) uit.

- Eenvoudige handelingen: mag via doe-het-zelf of door werknemer(s) met opleidingsattest eenvoudige handelingen  
Raadpleeg de actuele wetgeving op de website van OVAM. Onder strikte voorwaarden kan het eventueel toegestaan zijn om deze toepassing zelf te verwijderen. Bij twijfel wordt echter sterk aangeraden om een erkende asbestverwijderaar te raadplegen. Zorg er bovendien voor dat u zich goed informeert via de websites van OVAM en andere officiële bronnen over de vereiste persoonlijke beschermingsmaatregelen en de richtlijnen voor het veilig verwijderen van asbest.

Houd er rekening mee dat deze toepassingen vaak onder spanning staan. Het is daarom aan te raden om ook een elektricien te raadplegen, aangezien het werken aan of verwijderen van deze toepassingen specifieke technische kennis vereist.

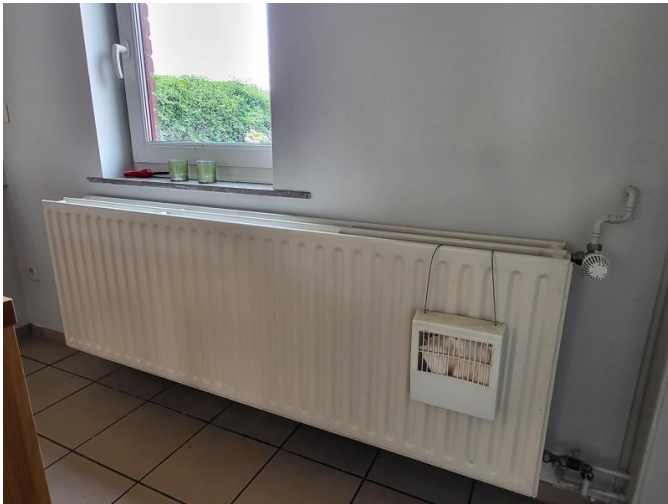
## Fiche 6: Dichtingen en pakkingen gietijzeren radiatoren

| Identificatiemethode | Redelijk vermoeden |
