# Asbestinventarisatetest

Ijsbroekstraat 7, 9506 Geraardsbergen

Attestnummer : **20250821-000393.000**

Uitgegeven op : **21.08.2025**

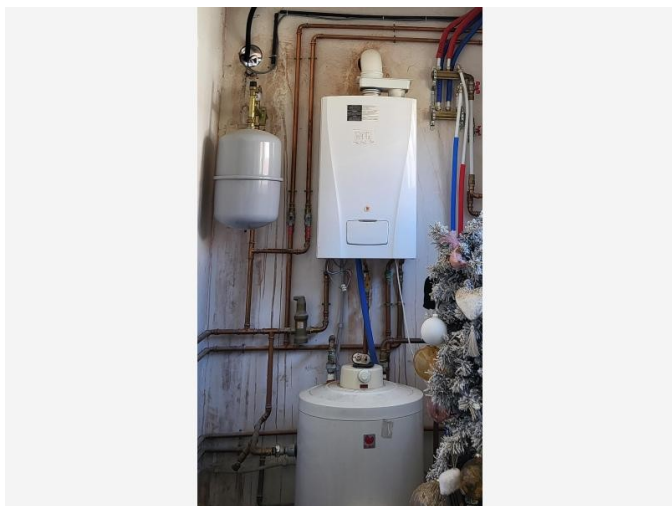
De condenserende gaswandketel van Bulex en de centrale verwarming dateert van 2007 (zie factuur bijlage)

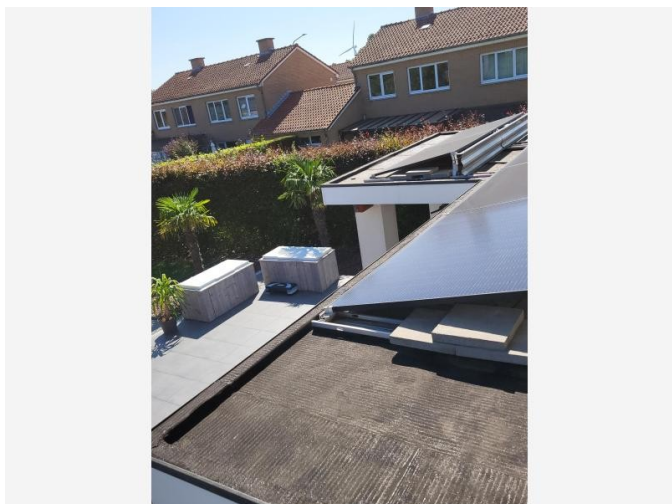
De platte daken zijn afgewerkt met EPDM, een materiaal dat niet asbestverdacht is. Er is echter geen zicht op eventuele oudere dakbedekkingen die zich daaronder kunnen bevinden. Het detecteren hiervan valt onder destructief onderzoek, wat niet vereist is voor het opstellen van een attest.

Wees wel attent: indien werkzaamheden aan de onderste lagen of renovaties aan het dak worden uitgevoerd, bestaat de mogelijkheid dat er nog asbestverdachte onderlagen aanwezig zijn, zeker als de constructie werd opgetrokken vóór 2001. Bij renovaties is het altijd aan te raden om een asbestdeskundige in te schakelen voor een destructief onderzoek van de betreffende ruimte of ruimtes.

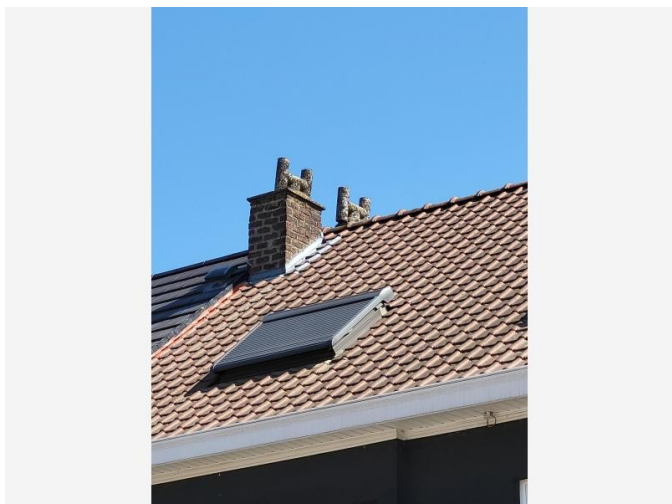
Deze oppervlakte werd niet gemeten, maar geschat op basis van een benadering voor alle aanwezige rookgaskanalen. Deze schatting mag niet worden gebruikt als maatstaf voor heffingen.

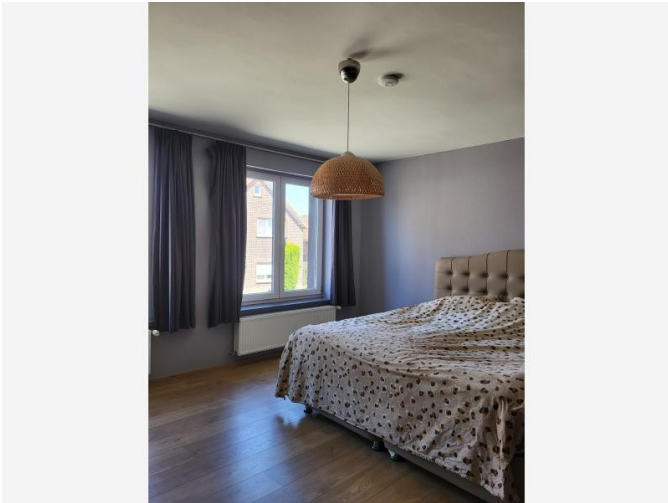
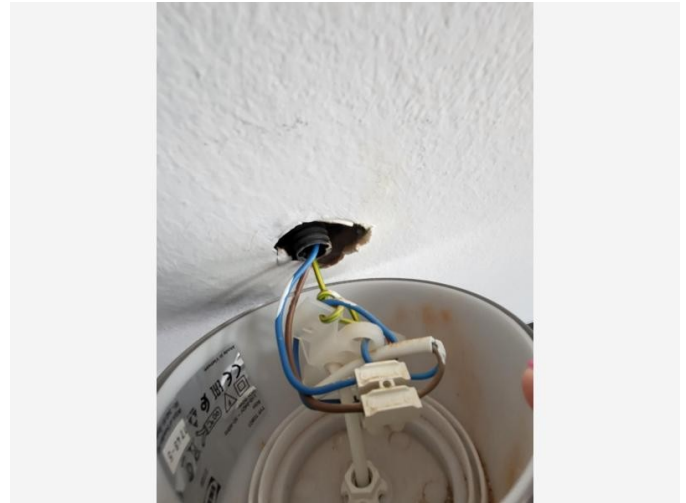
## Fiche 4: Pleisterwerk plafonds

Geen asbest

| # | Type | Referentie | Resultaat |
|---|---|---|---|
| 4.1 | Mengmonster | Staal 1 | Geen asbest |

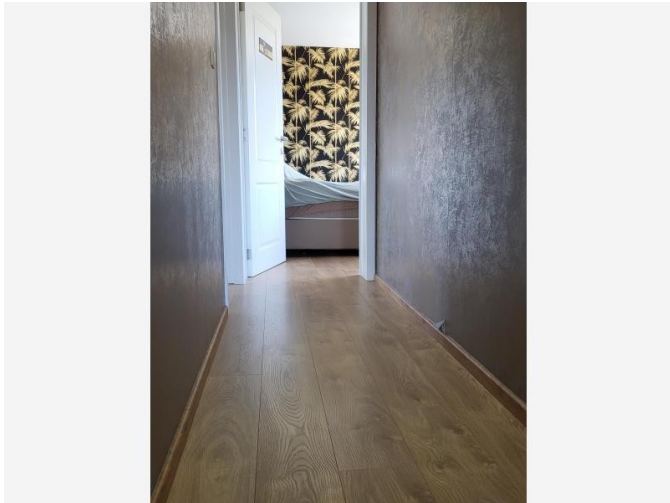
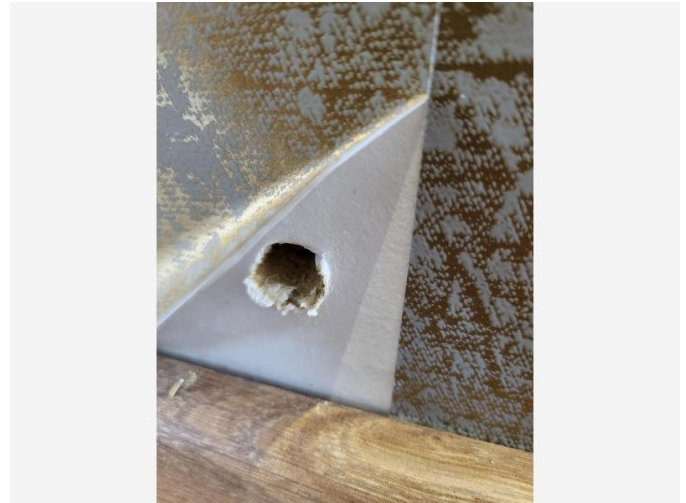
## Fiche 5: Pleisterwerk muren (hoeveelheden)

Geen asbest

| # | Type | Referentie | Resultaat |
|---|---|---|---|
| 5.1 | Mengmonster | Staal 2 | Geen asbest |

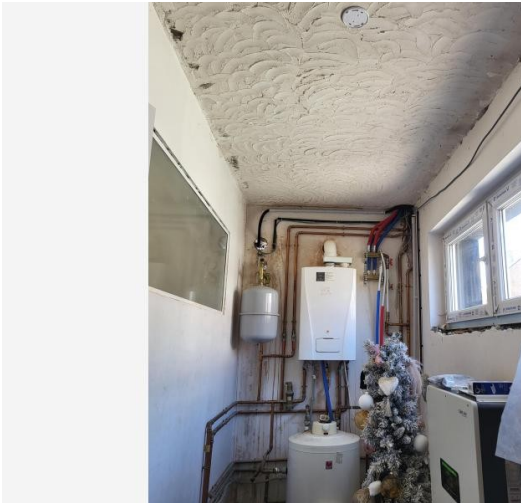
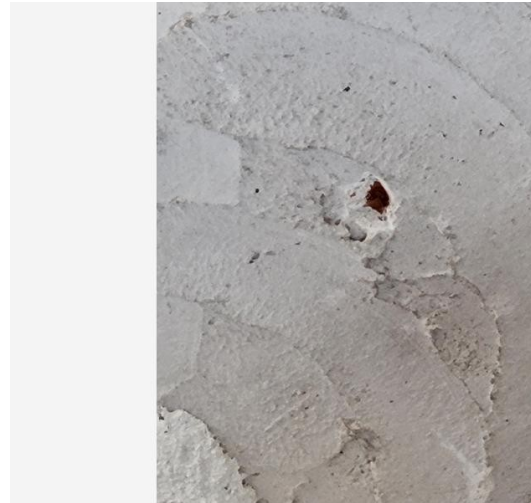
## Fiche 6: Crepie plafond berging

Geen asbest

| # | Type | Referentie | Resultaat |
|---|---|---|---|
| 6.1 | Puntmonster | Staal 4 | Geen asbest |

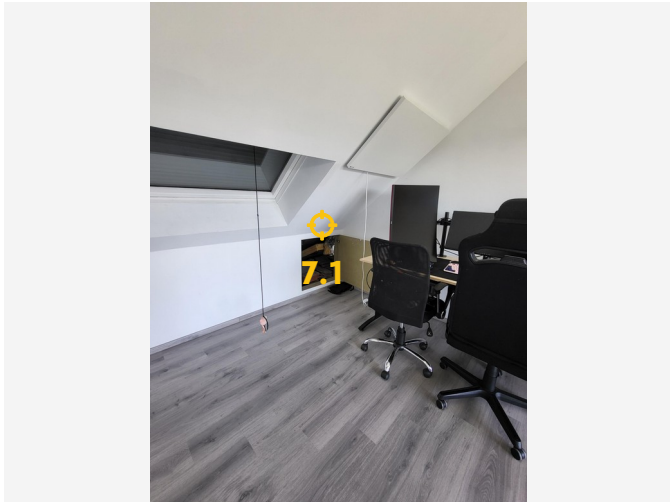
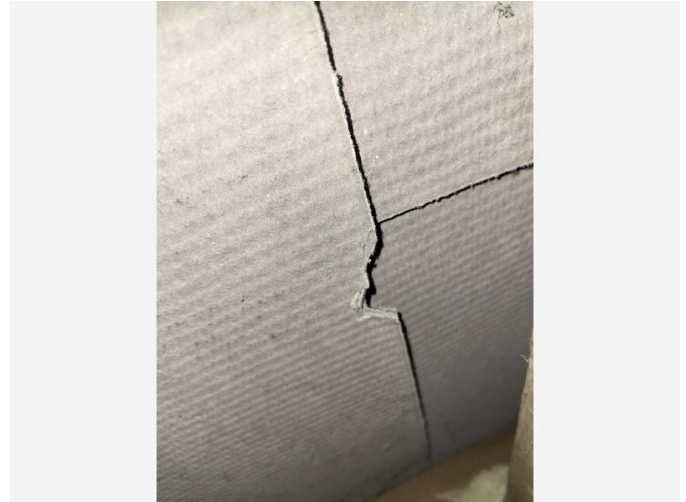
## Fiche 7: Onderdak type menuiserie (staalnummer+hoeveelheden)

Geen asbest

| # | Type | Referentie | Resultaat |
|---|---|---|---|
| 7.1 | Puntmonster | staal 5 | Geen asbest |

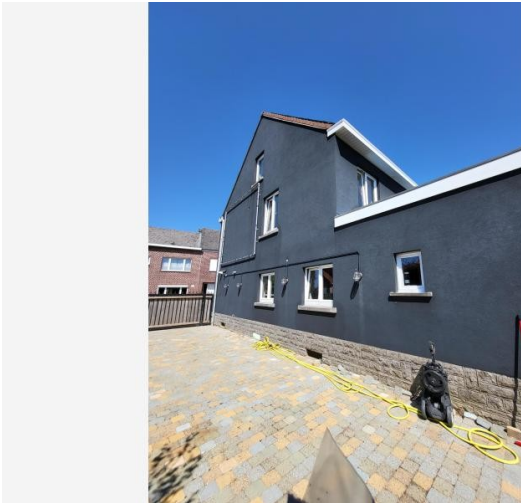
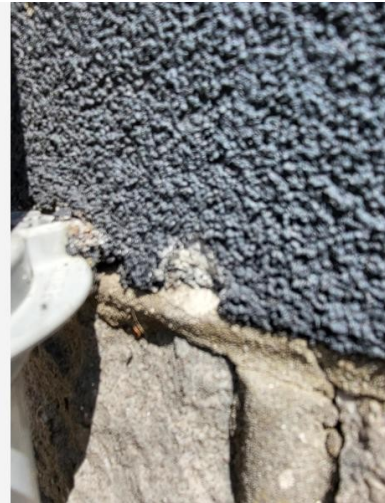
## Fiche 8: Crepi buitenschil

Geen asbest

| # | Type | Referentie | Resultaat |
|---|---|---|---|
| 8.1 | Mengmonster | Staal 3 | Geen asbest |
