# Asbestinventarisatetest

Veldstraat 16, 9660 Brakel

Attestnummer : 20251031-000413.000

**Niet-asbestveilig**

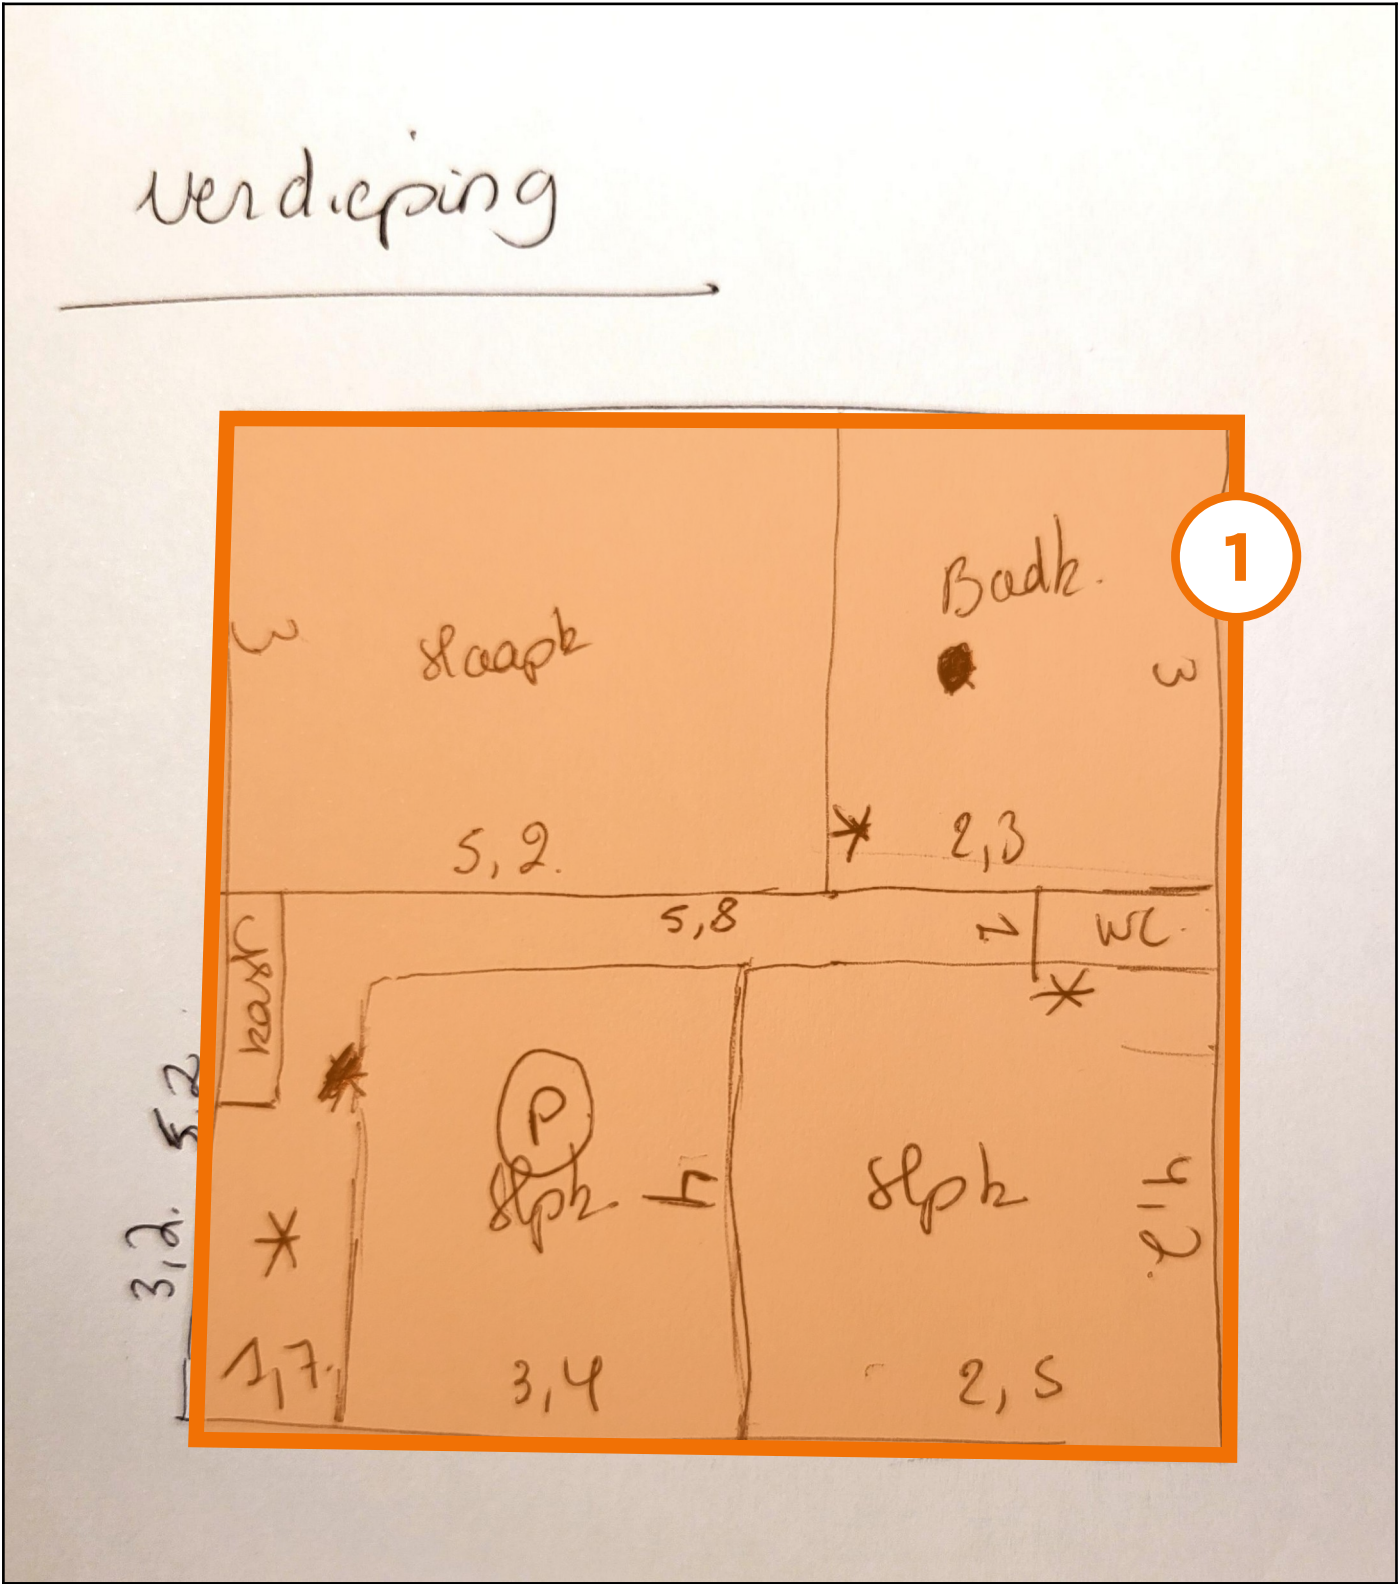
Plan 1.5: VERDIEPING

| 1. Dak uit Asbestverdachte leien | Asbestmateriaal | <a href="#">Verwijderen</a> |

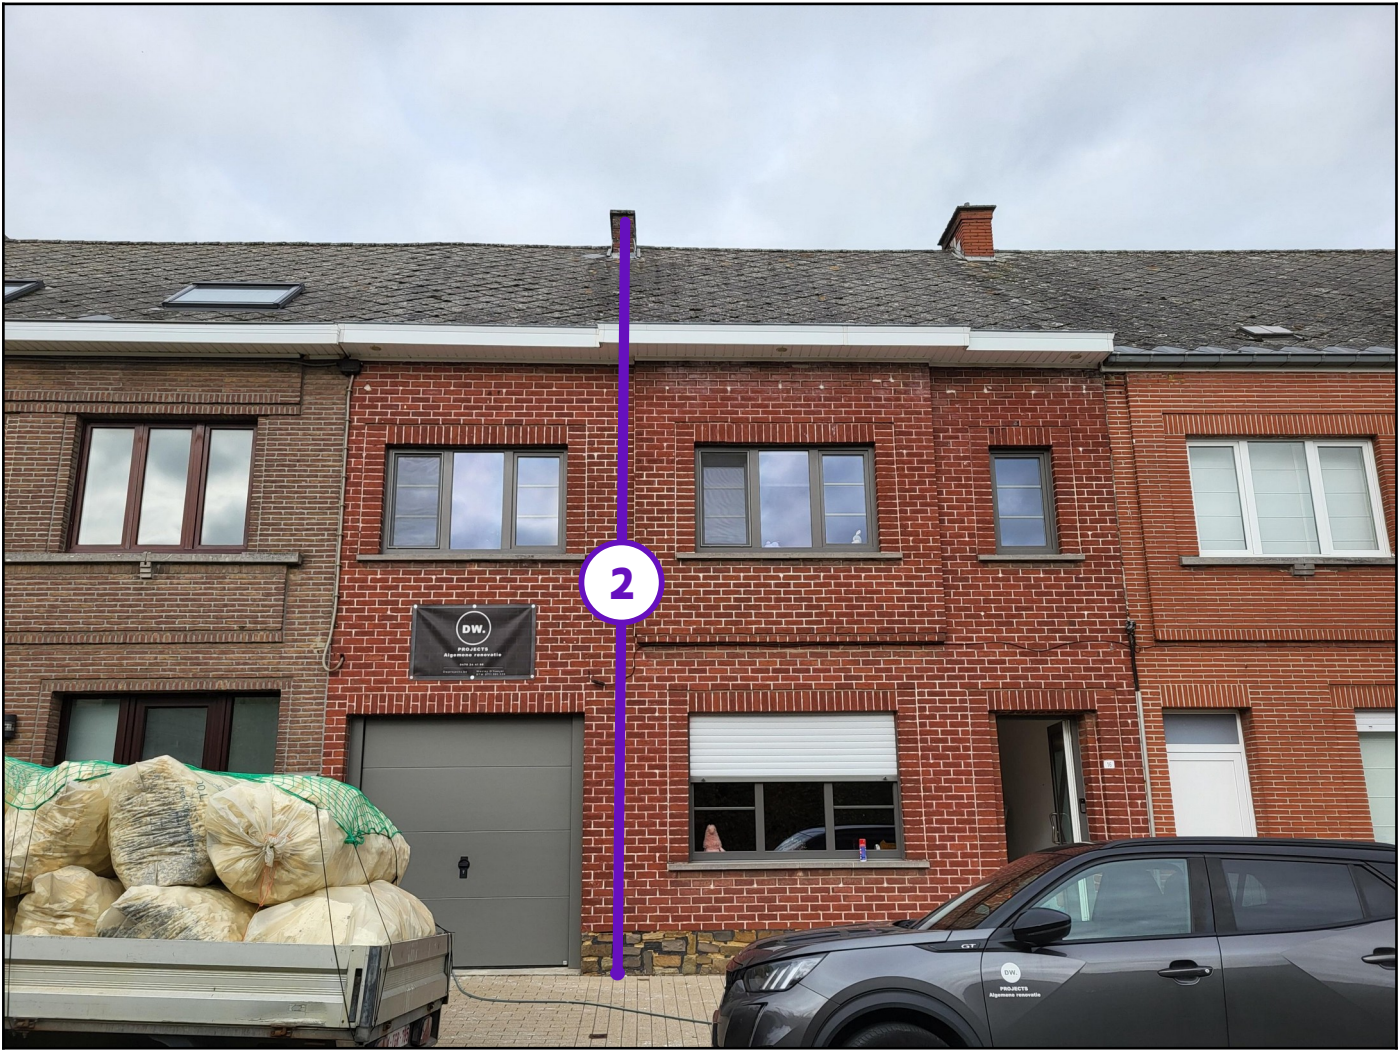
Plan 1.8: 20251029\_125815

| Beschrijving | Type | Actie |
|---|---|---|
| 2. Rookgaskaal in asbest cement | Beperking | - |

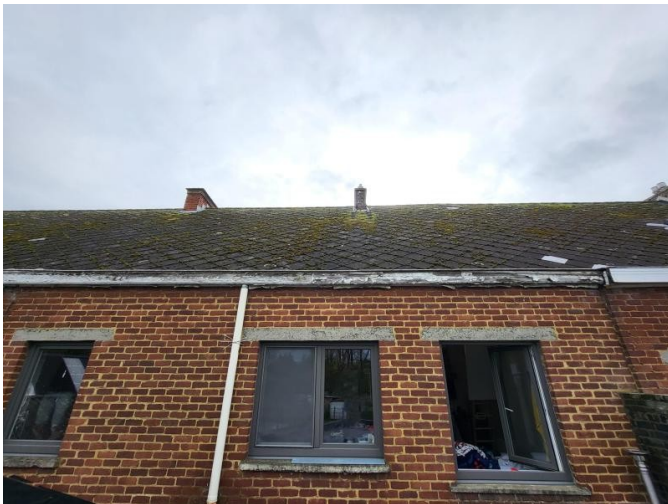
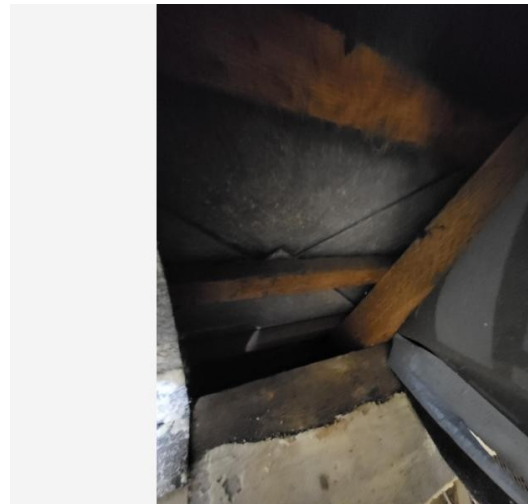
Het asbestmateriaal valt onder de mijlpaal van 2034.

| Eindbeoordeling materiaalarisico | Laag materiaalarisico en/of verlaagde kans op vezelvrijgave |

| Gebondenheid | Categorie 1: hechtgebonden in oorsprong |
| Asbestsoort (vezeltype) | Alleen chrysotiel |
| Asbestconcentratie | Laag (< 50%) |
| Afschermingsgraad van het gehele materiaal | Geheel of deels vrij aan de buitenlucht |
| Toestand van het materiaal | Licht beschadigd, licht verweerd. Intact calciumsilicaatmateriaal of categorie III 'gebondenheid' |

| Beschrijving | Dak uit Asbestverdachte leien |
| Asbestmateriaal | Dak- en gevelbekleding - Lei, shingle |
| Opmerking | Op basis van onze expertise als deskundigen hebben we deze leien als asbesthoudend geclassificeerd, zonder staalname. De opgegeven m <sup>2</sup> zijn opgemeten en mogen niet worden gebruikt als maatstaf voor heffingen. |

- Zorg voor een veilig beheer. Vermijd het beschadigen van het asbestmateriaal. Controleer de toestand jaarlijks op wijzigingen.
- Hemelwater dat afspoelt van asbestcement daken of gevels kan asbestdeeltjes bevatten. Gebruik het enkel voor gesloten circuits (bv. spoelen toiletten). Reinig na het vervangen van het dak of de gevel de dakgoten en regenwaterput of -ton om asbesthoudend sediment of slib te verwijderen
- Voer bijkomende staalname(s) uit.

- Eenvoudige handelingen: mag via doe-het-zelf of door werknemer(s) met opleidingsattest eenvoudige handelingen  
Raadpleeg de actuele wetgeving op de website van OVAM. Onder strikte voorwaarden is het eventueel toegestaan om deze toepassing zelf te verwijderen.
- Eenvoudige handelingen: enkel door erkend asbestverwijderaar  
Gezien de staat van de leien, die redelijk verweerd zijn, en hoewel deze eventueel door eenvoudige handelingen verwijderd kunnen worden, adviseer ik als deskundige om de verwijdering te laten uitvoeren

door een erkende asbestverwijderaar. Dit garandeert de veiligheid van zowel de bewoners als de bureu.

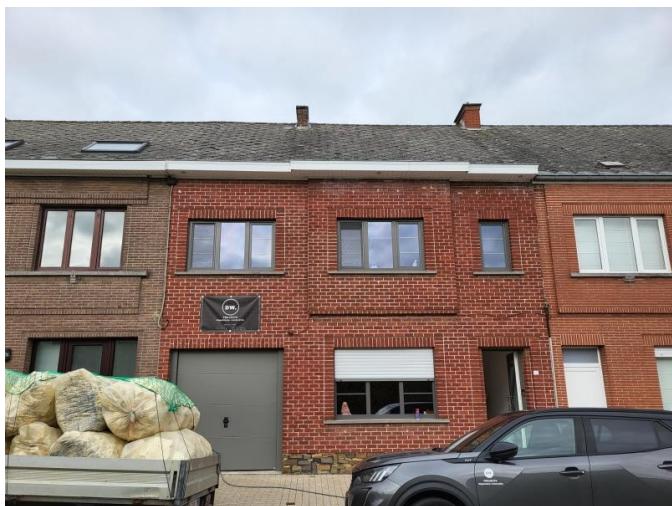
Situeringsfoto

**Reden:** Het te onderzoeken materiaal situeert zich hoger dan 3,50 m te rekenen vanaf een veilige ondergrond

**Uitleg van de asbestdeskundige:** Bij renovatie laten verwijderen. Volgens de OVAM (Vlaanderen) mogen eenvoudige handelingen aan hechtgebonden asbest, mits het materiaal intact is en er geen risico is op vezelverspreiding, uitgevoerd worden door particulieren of bedrijven met opleiding.

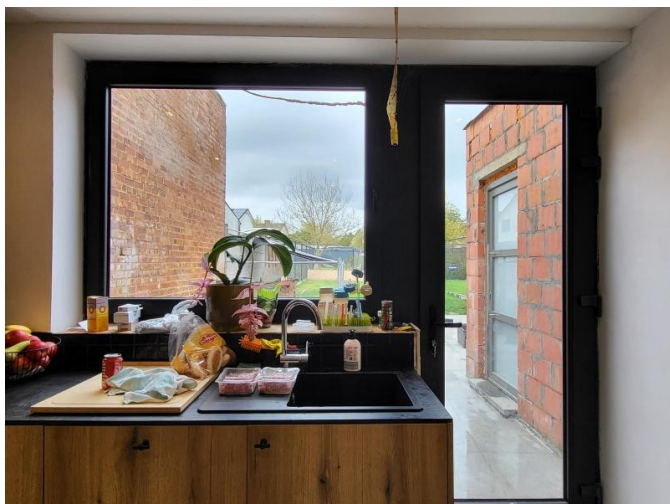
Alle ramen zijn pvc

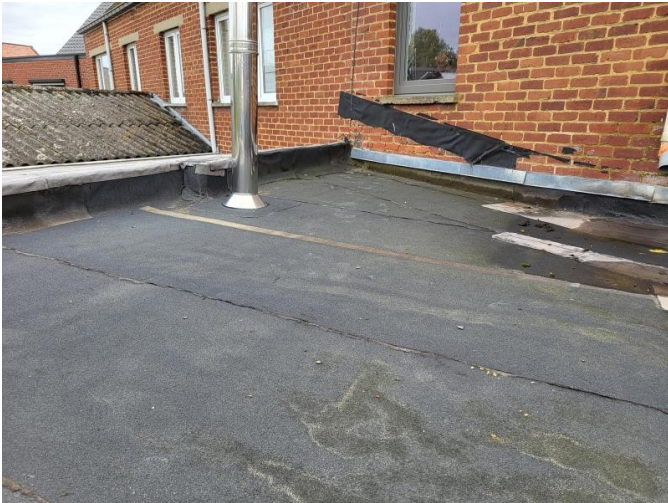
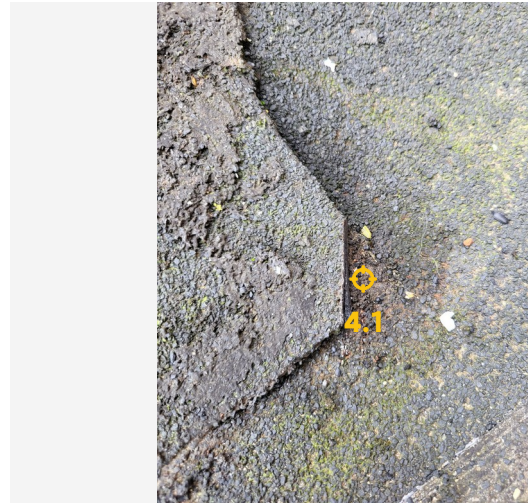
## Fiche 4: Roofing plat dak

Geen asbest

| # | Type | Referentie | Resultaat |
|---|---|---|---|
| 4.1 | Puntmonster | Staal 3 | Geen asbest |

| Opmerking | Deze oppervlakte, volumes en gewichten zijn gemeten (de opgegeven hoeveelheden mogen niet gebruikt worden als maatstaf voor heffingen). We kunnen geen uitspraak doen over de onderliggende lagen. Volgens de eigenaar zijn er geen onderlingende lagen roofing en werden de platte daken opnieuw opgebouwd (zie foto's). |

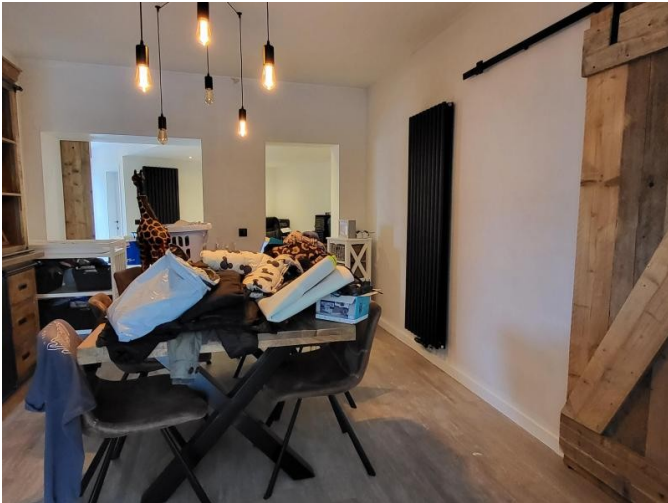
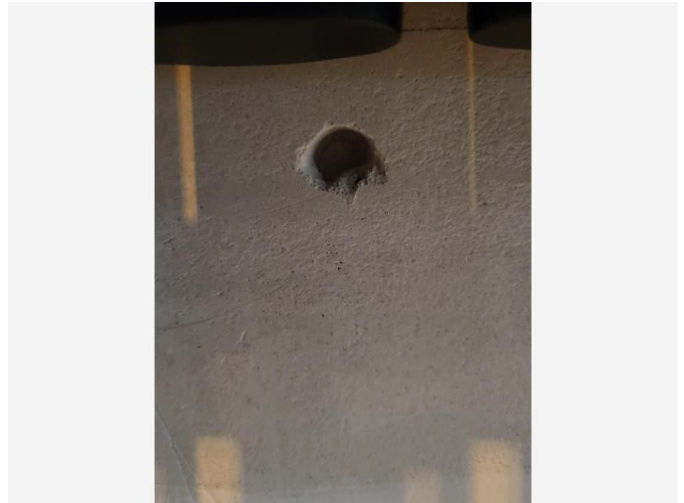
## Fiche 5: Pleisterwerk muren (hoeveelheden)

Geen asbest

| # | Type | Referentie | Resultaat |
|---|---|---|---|
| 5.1 | Mengmonster | Staal 1 | Geen asbest |

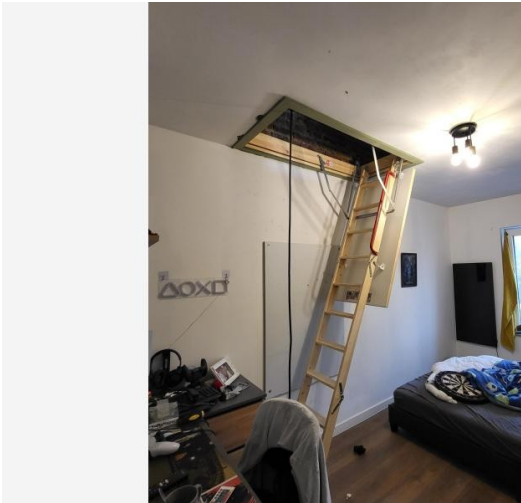
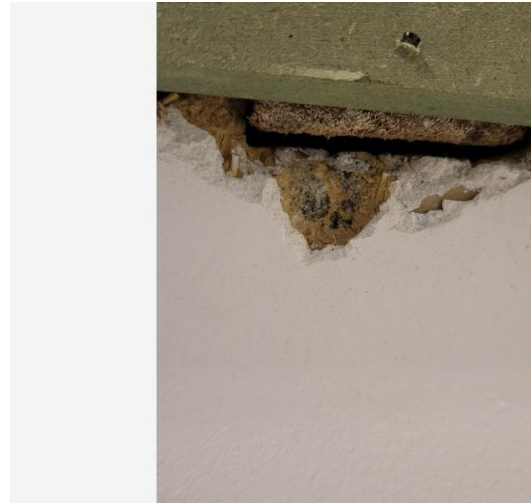
## Fiche 6: Pleisterwerk plafonds

Geen asbest

| # | Type | Referentie | Resultaat |
|---|---|---|---|
| 6.1 | Mengmonster | Staal 2 | Geen asbest |

| Opmerking | Deze oppervlakte, volumes en gewichten zijn gemeten (de opgegeven hoeveelheden mogen niet gebruikt worden als maatstaf van heffing). De plafonds van het gelijkvloers zijn gyprocplaten behalve de garage, dat zijn deels stenen gewelven en deels een niet afgewerkt plafond met zichtbare isolatie. |
