# Asbestinventarisatetest

Nieuwe Wijk 23, 9570 Lierde

Attestnummer : 20251223-000301.000

**Niet-asbestveilig**

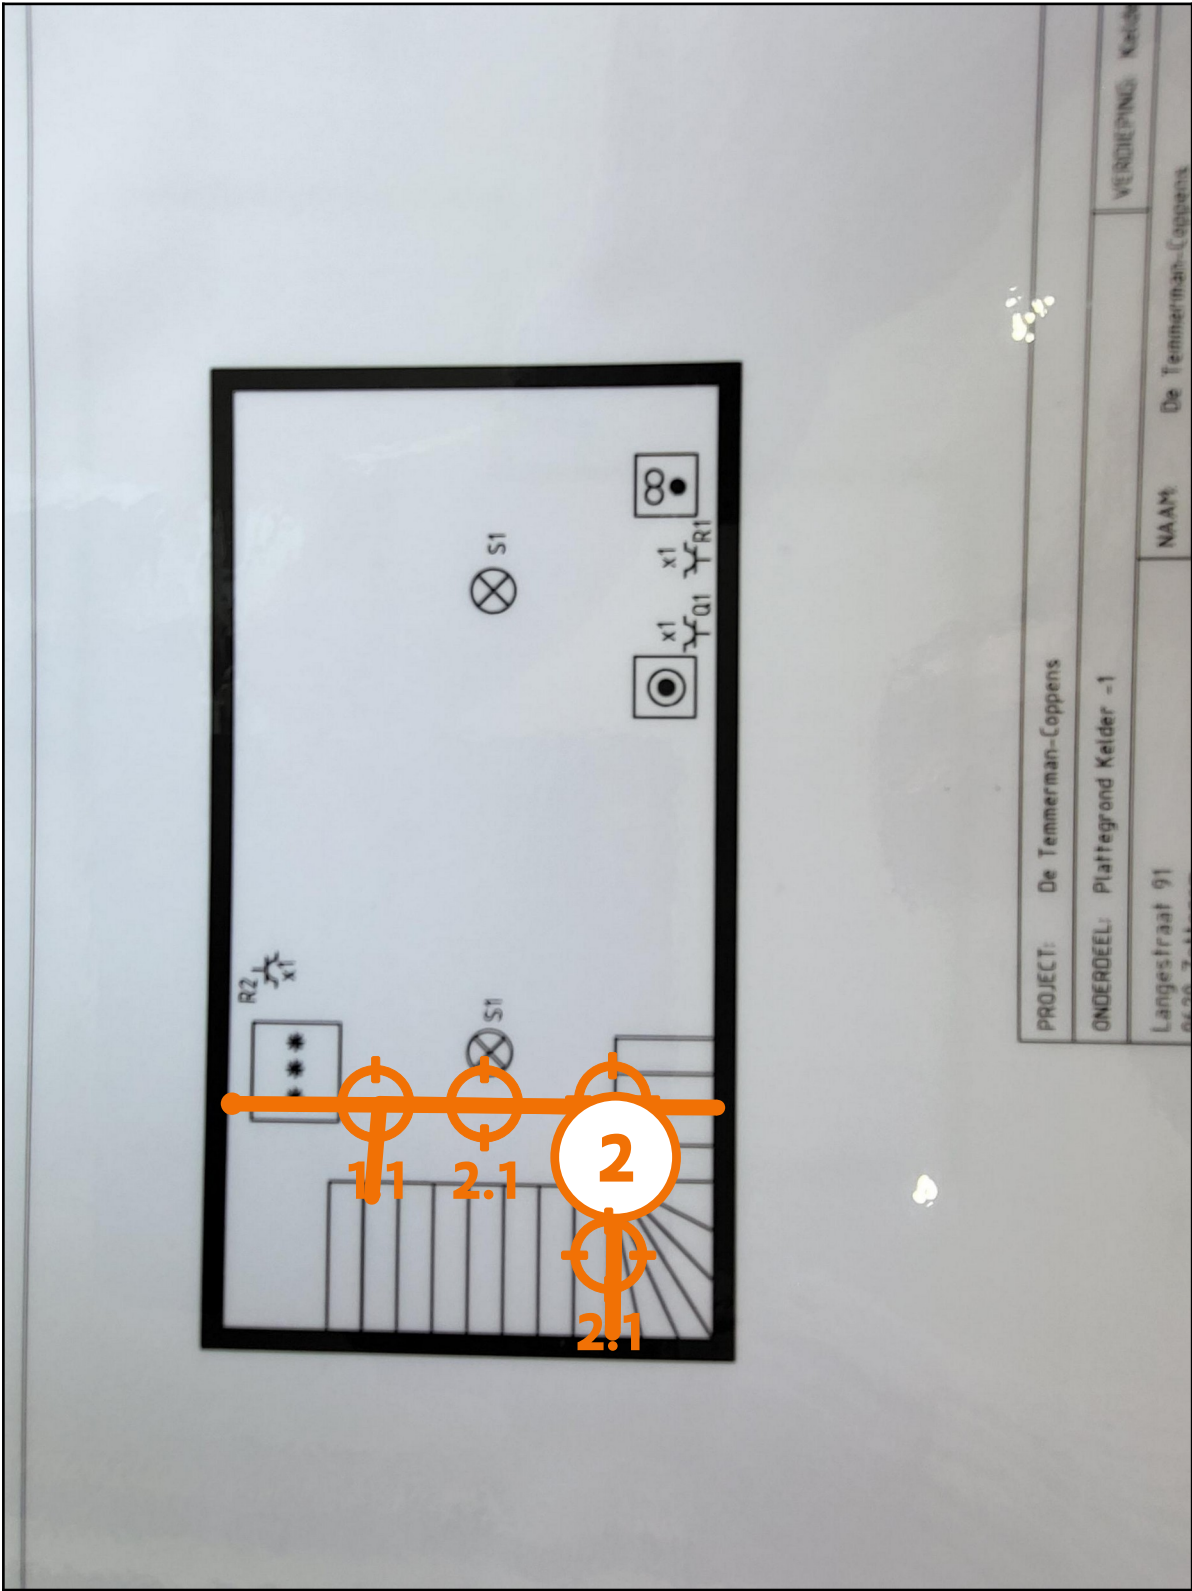
Plan 1.3: KELDER

| 1. Leidingisolatie bochten | Asbestmateriaal | <a href="#">Verwijderen</a> |
| 2. Leidingisolatie Rechte stukken | Asbestmateriaal | <a href="#">Verwijderen</a> |

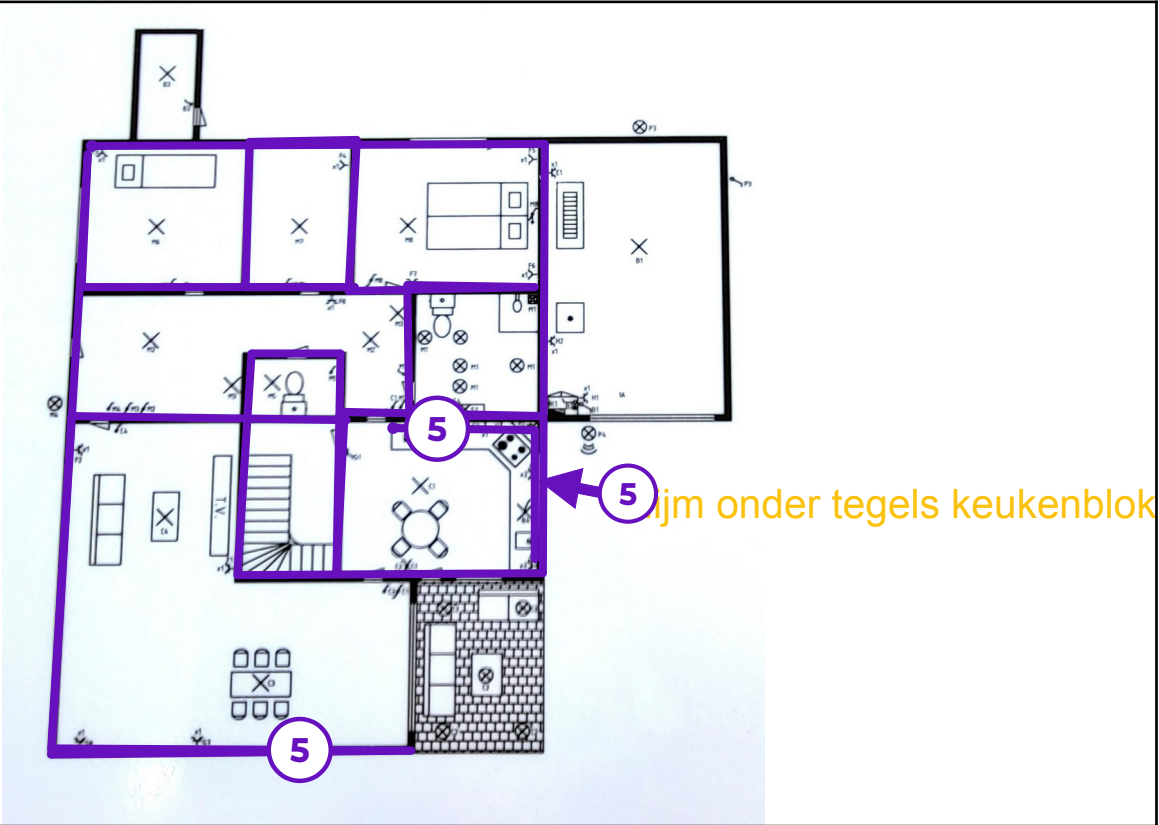
# Plan 1.4: WONING GELIJKVLOERS

lijm onder de  
plinten

lijm onder tegels keukenblok

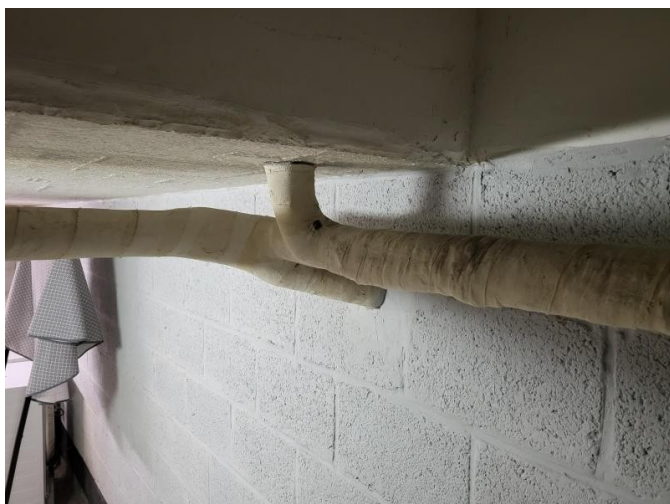
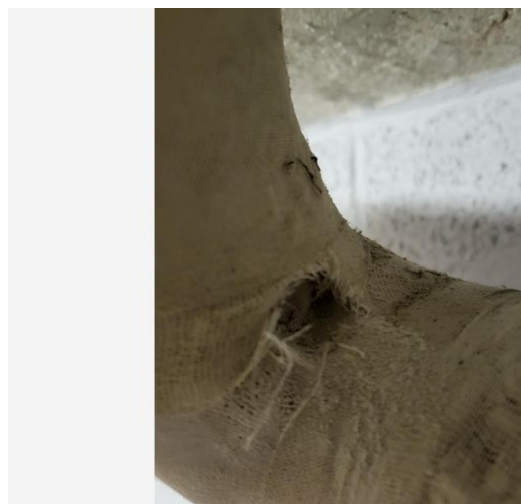
Het asbestmateriaal valt onder de mijlpaal van 2034.

Verwijderen

| Eindbeoordeling materiaalrisico | Verhoogd materiaalrisico en/of verhoogde kans op vezelvrijgave |

| Asbestsoort (vezeltype) | Amfibool aanwezig, uitgezonderd crocidoliet |
| Asbestconcentratie | Hoog ( $\geq 50\%$ ) |
| Toestand van het materiaal | Licht beschadigd, licht verweerd. Intact calciumsilicaatmateriaal of categorie III 'gebondenheid' |

| # | Type | Referentie | Resultaat |
|---|---|---|---|
| 1.1 | Mengmonster | Staal 4 | Amosiet |

| Beschrijving | Leidingisolatie bochten |

- Zorg voor een veilig beheer. Vermijd het beschadigen van het asbestmateriaal. Controleer de toestand jaarlijks op wijzigingen.
- Voer bijkomende staalname(s) uit.

- Hermetische zone (erkend asbestverwijderaar) verwijderen door erkend asbestverwijderaar

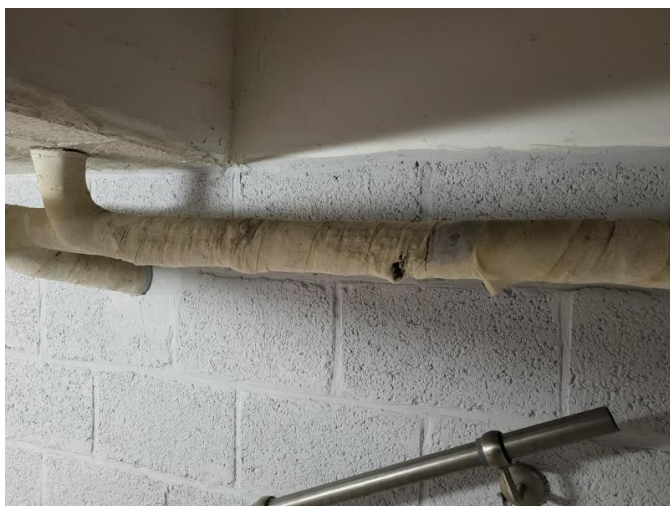
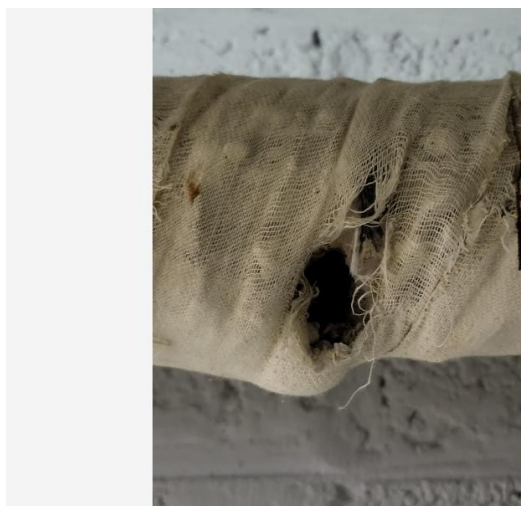
Het asbestmateriaal valt onder de mijlpaal van 2034.

Verwijderen

| Eindbeoordeling materiaalarisico | Verhoogd materiaalarisico en/of verhoogde kans op vezelvrijgave |

| Asbestsoort (vezeltype) | Amfibool aanwezig, uitgezonderd crocidoliet |
| Asbestconcentratie | Hoog ( $\geq 50\%$ ) |
| Toestand van het materiaal | Licht beschadigd, licht verweerd. Intact calciumsilicaatmateriaal of categorie III 'gebondenheid' |

| # | Type | Referentie | Resultaat |
|---|---|---|---|
| 2.1 | Mengmonster | Staal 3 | Amosiet |

| Beschrijving | Leidingisolatie Rechte stukken |

- Zorg voor een veilig beheer. Vermijd het beschadigen van het asbestmateriaal. Controleer de toestand jaarlijks op wijzigingen.
- Voer bijkomende staalname(s) uit.

- Hermetische zone (erkend asbestverwijderaar) verwijderen door erkend asbestverwijderaar

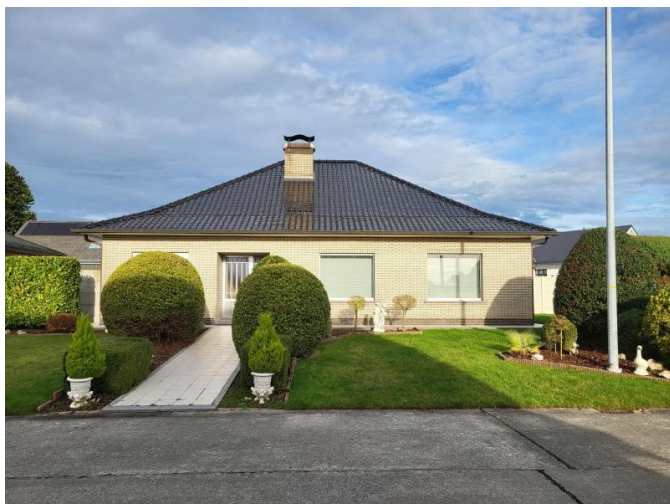
**Reden:** Het te onderzoeken materiaal situeert zich hoger dan 3,50 m te rekenen vanaf een veilige ondergrond

**Uitleg van de asbestdeskundige:** Volgens OVAM mogen eenvoudige handelingen aan hechtgebonden asbest, dat in goede staat verkeert en waarbij geen risico bestaat op vezelverspreiding, uitgevoerd worden door particulieren of bedrijven met asbestopleiding, voor zover het niet gaat om risicotoepassingen zoals rookgaskanalen of installaties waarbij beschadiging niet kan worden uitgesloten. In dit geval moet dit verplicht gebeuren door een erkend asbestverwijderingsbedrijf.

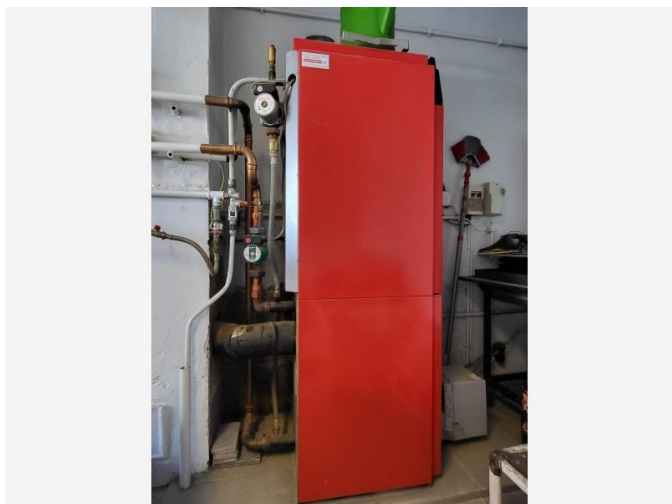
**Reden:** Er is geen volledige risicobeoordeling mogelijk

**Uitleg van de asbestdeskundige:** De verwarmingsketel (rood toestel) is van 2005. Zie bordje op toestel. De mazoutbrander (wit) is van 2022. Zie bordje op het toestel. Door een bug in de databank kan de ADI op dit ogenblik voor de verplicht te beschrijven ruimtes en materialen enkel kiezen tussen de optie âniet aanwezigâ of âniet-asbestverdachtâ. Als de ADI Ã©Ã©n van deze opties gebruikt, dan krijgt de eigenaar foutieve informatie. OVAM werkt aan een aanpassing van de databank. In afwachting hiervan neemt de ADI uitzonderlijk de verplicht te beschrijven niet-waarneembare ruimte of het niet-waarneembare materiaal op in een beperkingsfiche in plaats van in een adviesfiche. IP2, titel 6.1, 5e lid beschrijft de mogelijkheid voor een ADI om af te wijken van de richtlijnen in het inspectieprotocol. De ADI motiveert in het notitieveld: Deze verplicht te beschrijven ruimte of materiaal is niet waarneembaar waardoor er op dit ogenblik in de databank geen adviesfiche voor kan opgesteld worden. Bij het beperkingstype duidt die middellange termijn aan.

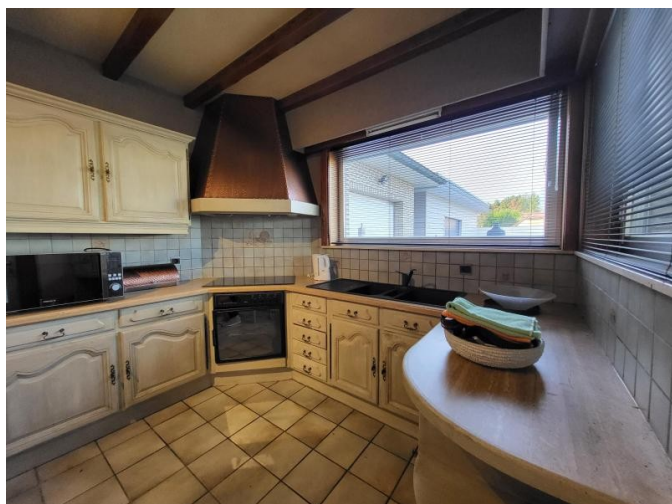
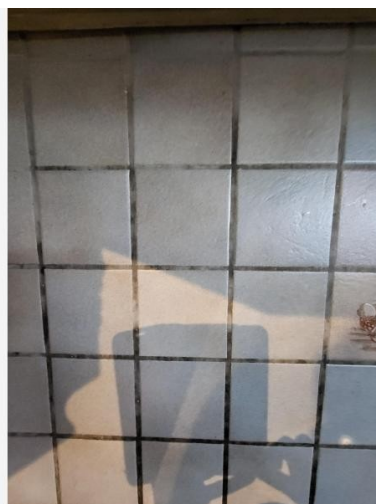
## Fiche 5: Lijm onder badkamer, -keukentegels en plinten

Lijm onder keukentegels en plinten, is vermoedelijk asbesthoudend

De tegels in de badkamer zijn vernieuwd, echter kan ik niet waarnemen of de nieuwe tegels gekleefd zijn op de oude en hier vermoedelijk asbesthoudende lijm werd gebruikt.

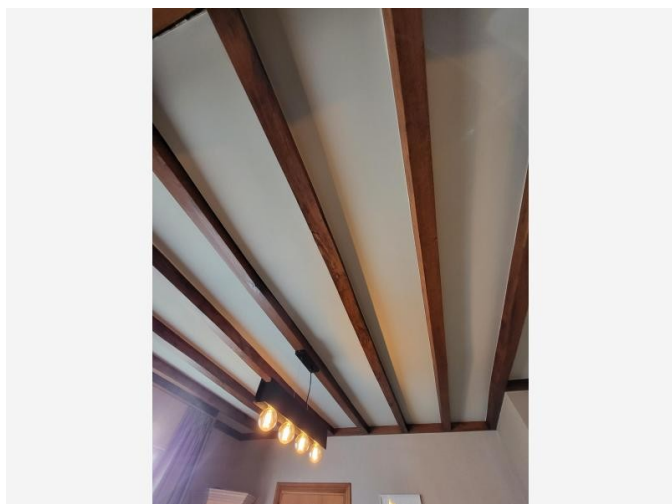
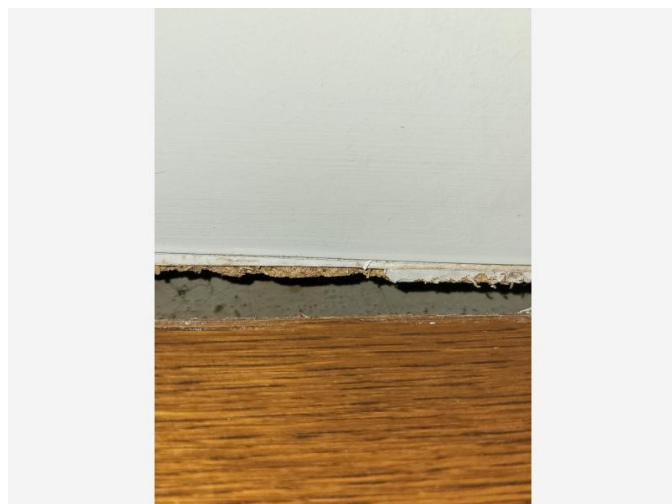
## Fiche 6: Plafonds planchetten MDF, planchetten hout, platen vezelhout

De plafonds in de living (deels) en keuken: vezelhouten platen  
slaapkamers en badkamer: planchetten in MDF  
deels living en hal: planchetten in hout

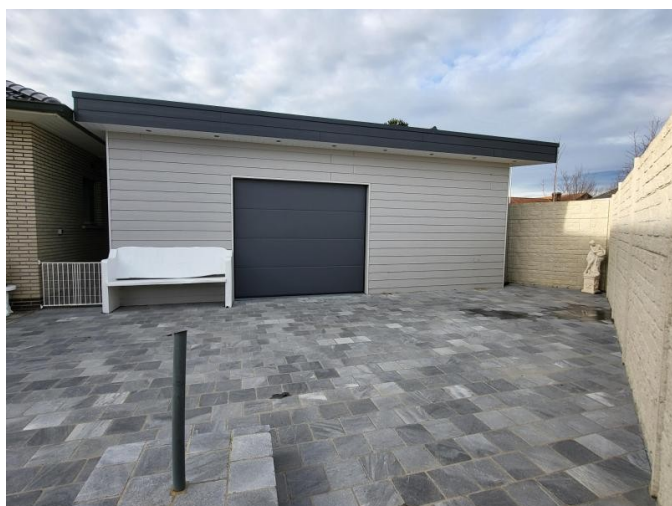
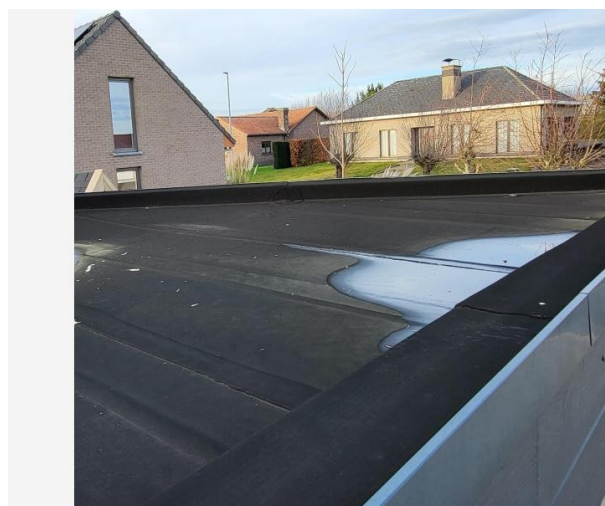
Volgens de eigenaar werd het bijgebouw opgebouwd in 2022. (hier is geen factuur van). Het plat dak is afgewerkt met EPDM, een materiaal dat niet asbestverdacht is. Er is echter geen zicht op eventuele oudere dakbedekkingen die zich daaronder kunnen bevinden. Het detecteren hiervan valt onder destructief onderzoek, wat niet vereist is voor het opstellen van een attest.

Wees wel attent: indien werkzaamheden aan de onderste lagen of renovaties aan het dak worden uitgevoerd, bestaat de mogelijkheid dat er nog asbestverdachte onderlagen aanwezig zijn, zeker als de constructie werd opgetrokken 2001. Bij renovaties is het altijd aan te raden om een asbestdeskundige in te schakelen voor een destructief onderzoek van de betreffende ruimte of ruimtes.

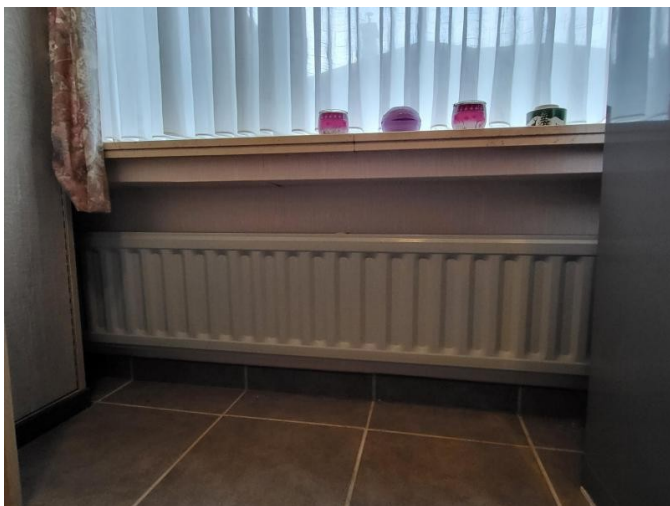
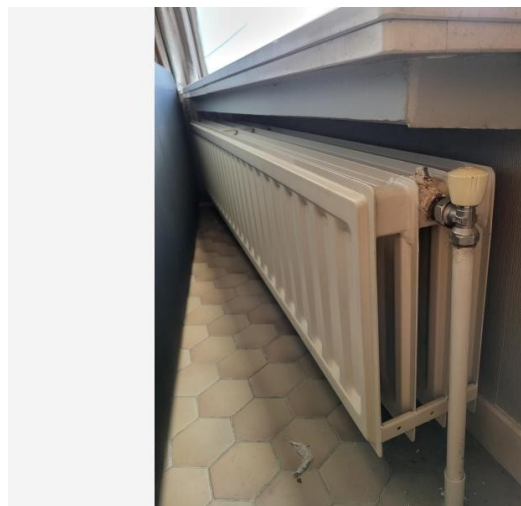
Tijdens onze inspectie trokken de radiatoren onze aandacht. Deze radiatoren bevatten vaak pakkingen en dichtingen die mogelijk asbestverdacht of asbesthoudend zijn. Omdat wij geen destructieve methoden mogen toepassen, hebben we visueel aan de buitenzijde geen pakkingen en dichtingen kunnen vaststellen. Bij renovatie of sloop is een destructief onderzoek naar deze radiatoren echter noodzakelijk, aangezien de kans groot is dat ze asbesthoudende pakkingen bevatten.

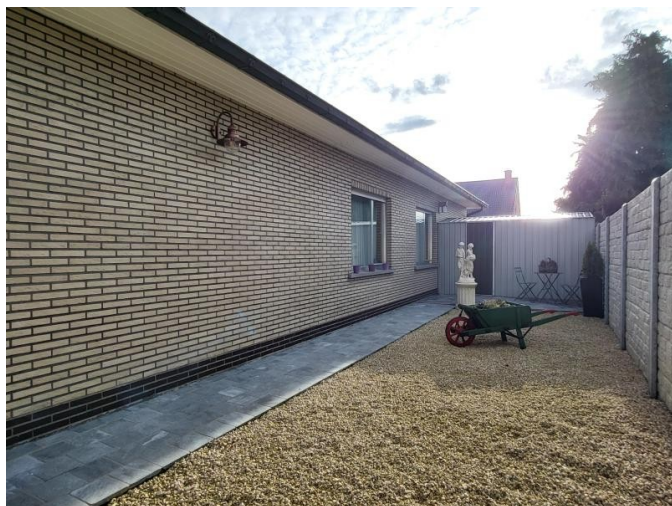
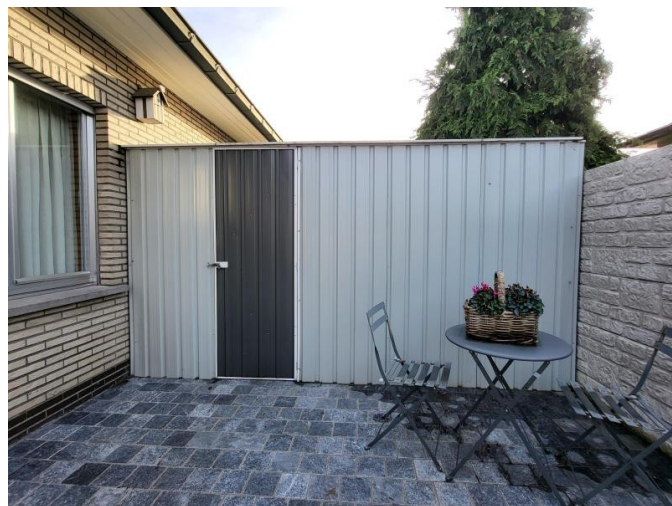
Het tuinhuis is opgebouwd uit aluminiumplaten.

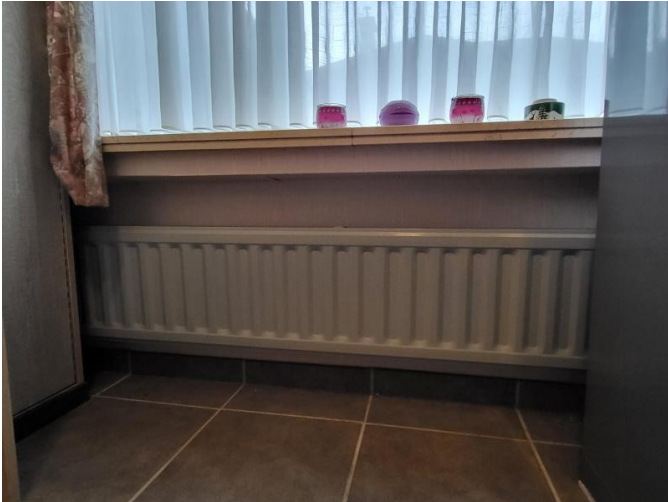
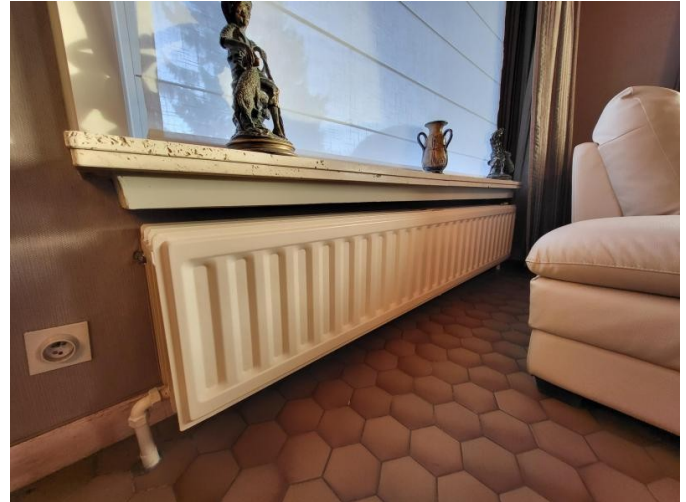
## Fiche 11: Tabletten binnen witsteen, buiten blauwe steen

| Basis voor advies | De asbestdeskundige beoordeelt het materiaal als asbesthoudend op basis van een beoordeling met het blote oog. |

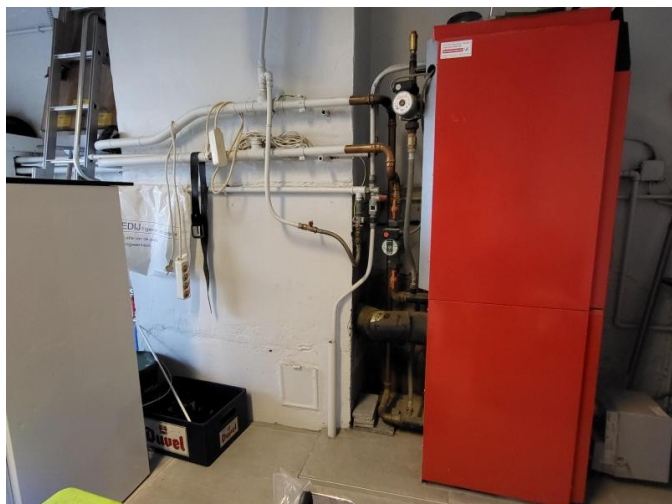
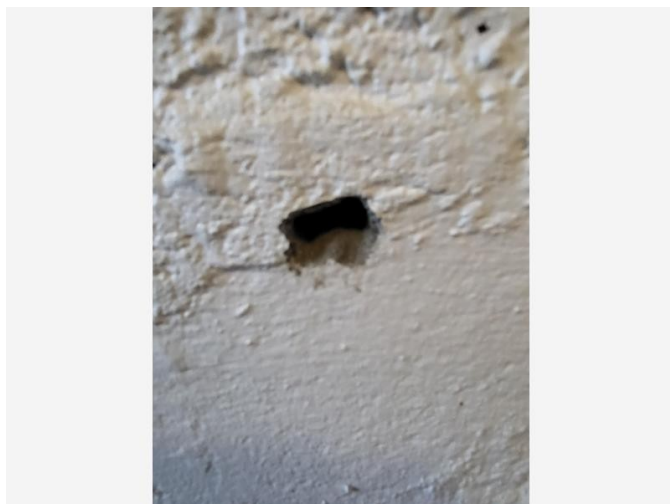
## Fiche 12: Versmeerde laag binnenwand garage

Geen asbest

| # | Type | Referentie | Resultaat |
|---|---|---|---|
| 12.1 | Mengmonster | Staal 2 | Geen asbest |

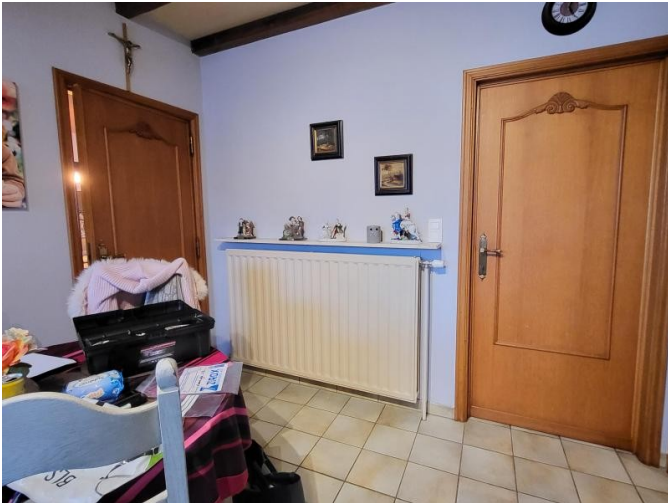
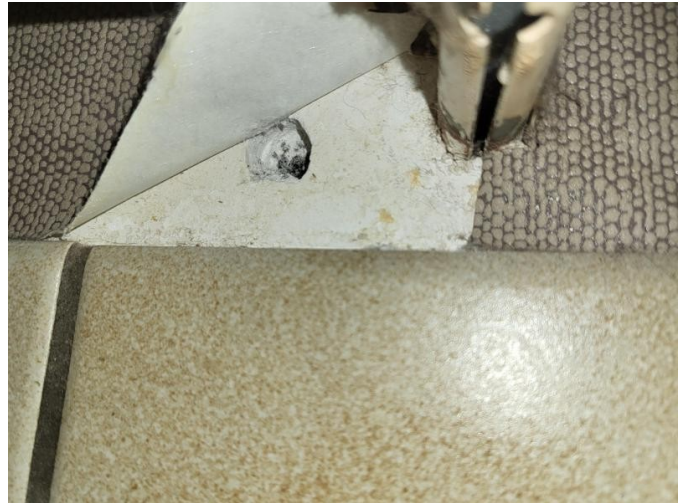
## Fiche 13: Pleisterwerk muren (hoeveelheden)

Geen asbest

| # | Type | Referentie | Resultaat |
|---|---|---|---|
| 13.1 | Mengmonster | Staal 1 | Geen asbest |

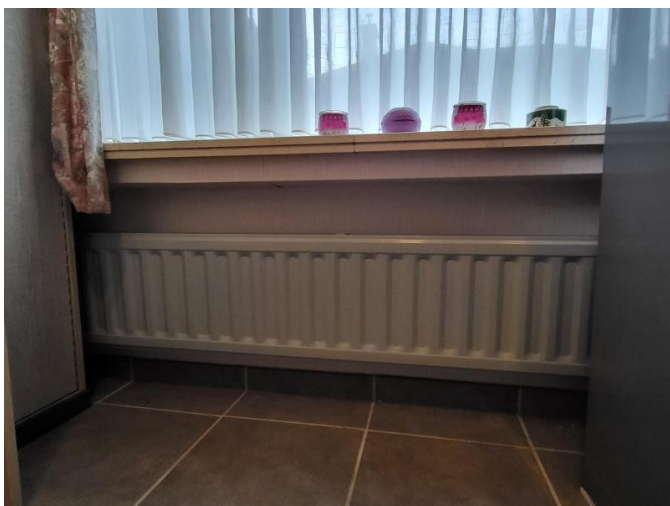
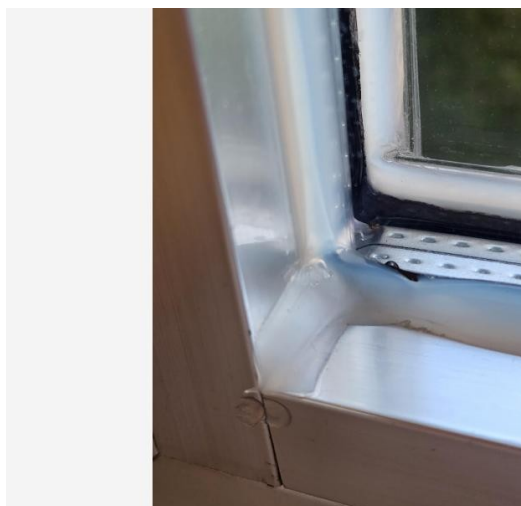
## Fiche 16: Afdichtingsmateriaal aan schrijnwerk

| Beschrijving | Notitie | Terug te vinden op plannen |
|---|---|---|
| Fiche 16: Afdichtingsmateriaal aan schrijnwerk | het afdichtingsmateriaal zijn siliconen | Plan 1.2: WONING GELIJKVLOERS |
