# Asbestinventarisatetest

Drieskenswegel 8, 9520 Sint-Lievens-Houtem

Attestnummer : 20251217-000072.000

**Niet-asbestveilig**

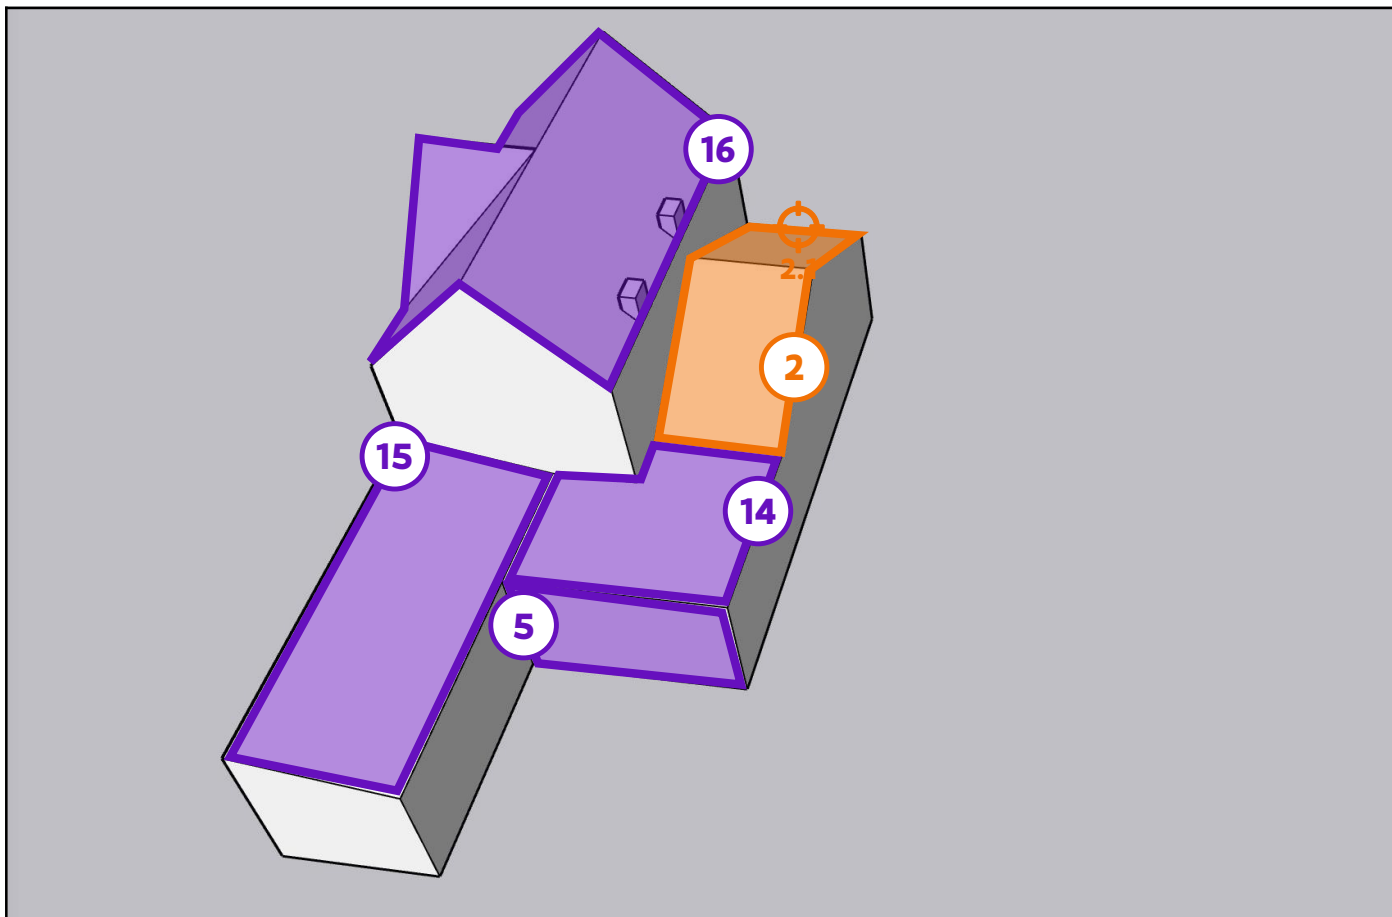
## Plan 1.2: Plan 3D achterzijde

| Beschrijving | Type | Actie |
|---|---|---|
| 2. Leien dak garage | Asbestmateriaal | <a href="#">Verwijderen</a> |
| 5. Crepi achtergevel | Advies | - |

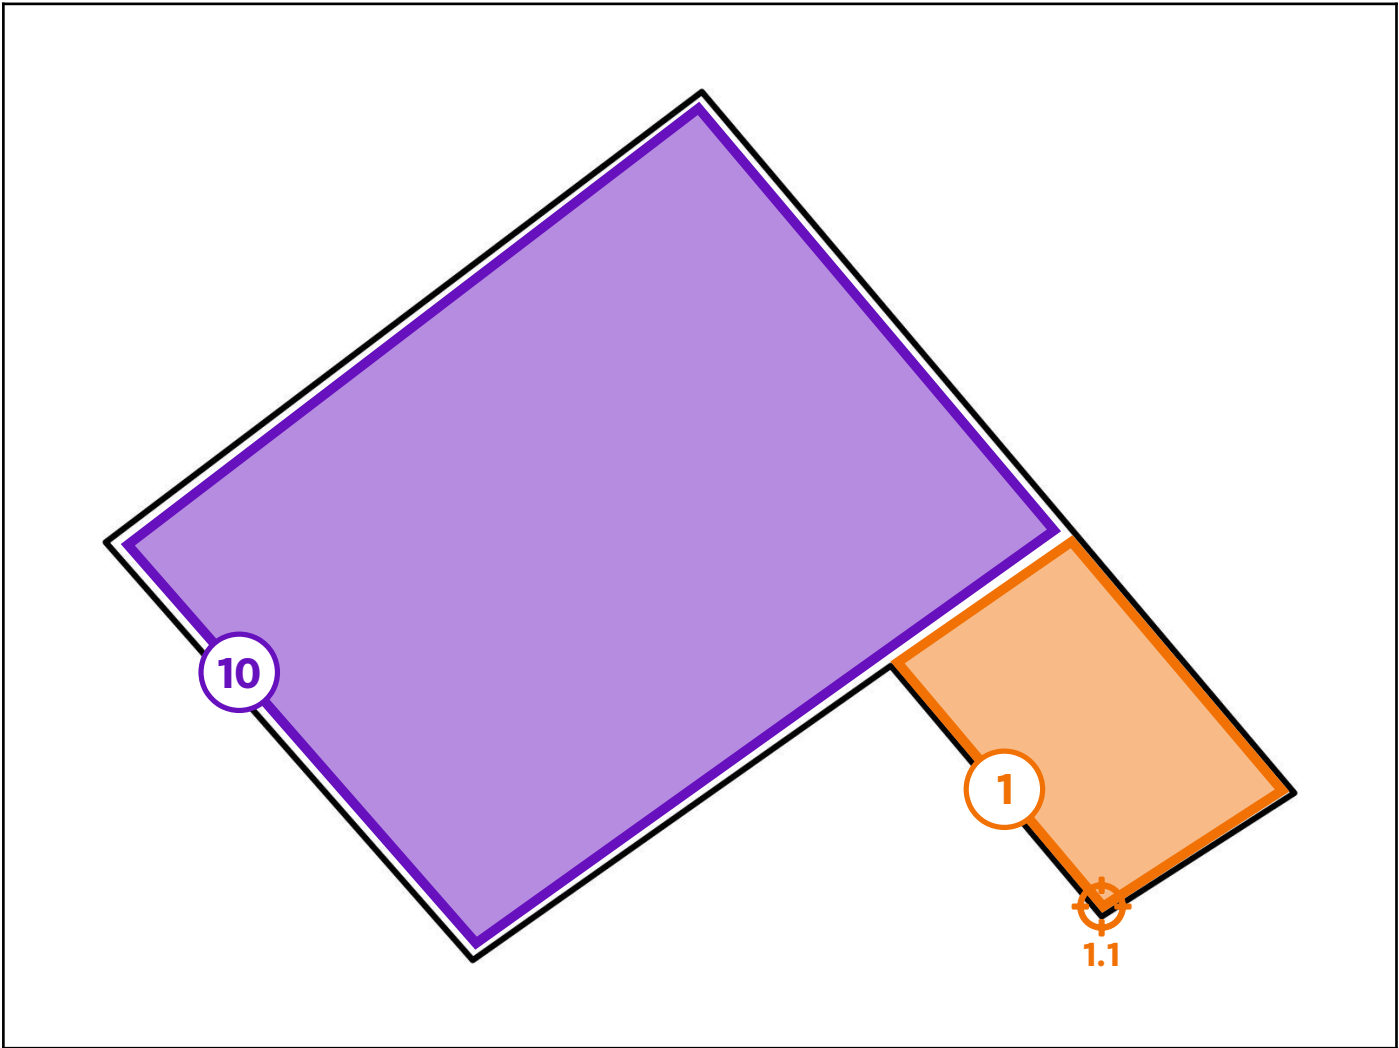
### Plan 3.1: Constructie plan

| Beschrijving | Type | Actie |
|---|---|---|
| 1. Golfplaten dak tuinhuis | Asbestmateriaal | Verwijderen |

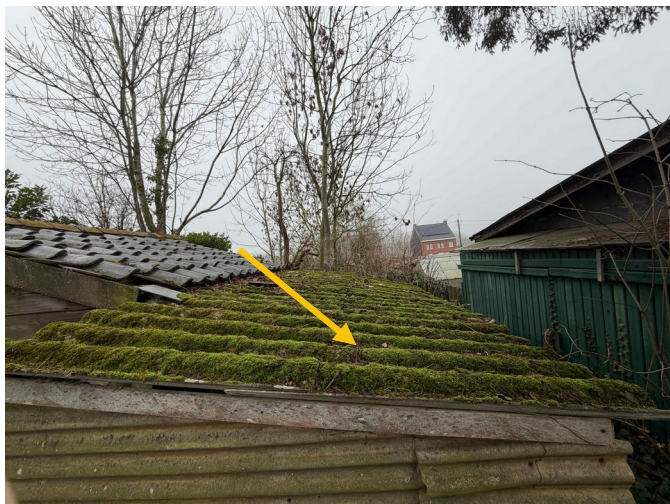
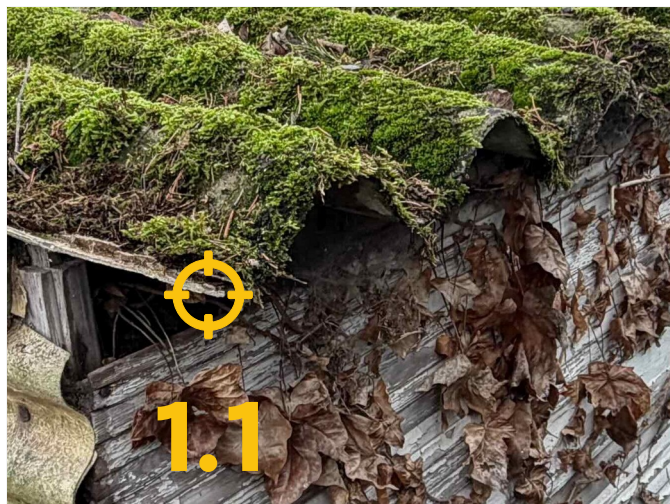
| Eindbeoordeling materiaalrisico | Verhoogd materiaalrisico en/of verhoogde kans op vezelvrijgave |

| Toestand van het materiaal | Zwaar beschadigd, zwaar verweerd |

| # | Type | Referentie | Resultaat |
|---|---|---|---|
| 1.1 | Puntmonster | 6020162764 | Chrysotiel |

| Beschrijving | Golfplaten dak tuinhuis |
| Totale oppervlakte | 10,00 m <sup>2</sup> |

Verwijderen

- Verwijder dit asbestmateriaal zo snel mogelijk. Volg de toestand goed op.

- Eenvoudige handelingen: mag via doe-het-zelf of door werknemer(s) met opleidingsattest eenvoudige handelingen  
De golfplaten zijn eenvoudig bereikbaar en kunnen zelf verwijderd worden. Echter gezien de risico's en de benodigde voorzorgsmaatregelen, wordt het sterk aangeraden om de werkzaamheden te laten uitvoeren door een professional die de opleiding "eenvoudige handelingen" heeft gevolgd.

- De golfplaten dienen in hun geheel, zonder te breken verwijderd te worden om vezelspreiding te voorkomen.
- Bevochtig de golfplaten grondig voor de verwijdering.

- Gebruik traagdraaiend gereedschap om schade of breuk van de golfplaten te voorkomen.

- FFP3 mondmasker
- Handschoenen
- Wegwerpoverall (Type 6)
- Veiligheidschoenen

De golfplaten moeten dubbel verpakt worden en afgevoerd naar een erkende asbestafvalverwerker. Dit kan eventueel in een specifiek daarvoor bestemde asbestplatenzak om de afvoer veilig te stellen die in het containerpark te verkrijgen is.

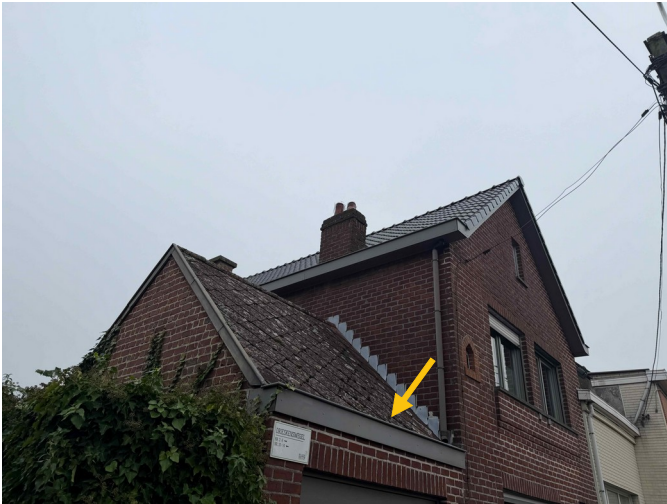
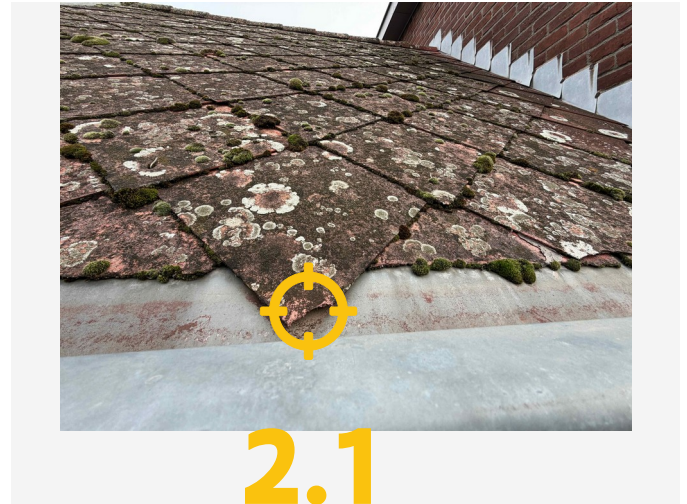
| Eindbeoordeling materiaalrisico | Verhoogd materiaalrisico en/of verhoogde kans op vezelvrijgave |

| Toestand van het materiaal | Matig beschadigd, matig verweerd |

| # | Type | Referentie | Resultaat |
|---|---|---|---|
| 2.1 | Puntmonster | 6020162765 | Chrysotiel |

| Beschrijving | Leien dak garage |
| Totale oppervlakte | 28,00 m <sup>2</sup> |

Verwijderen

- Zorg voor een veilig beheer. Vermijd het beschadigen van het asbestmateriaal. Controleer de toestand jaarlijks op wijzigingen.
- Hemelwater dat afspoelt van asbestcement daken of gevels kan asbestdeeltjes bevatten. Gebruik het enkel voor gesloten circuits (bv. spoelen toiletten). Reinig na het vervangen van het dak of de gevel de dakgoten en regenwaterput of -ton om asbesthoudend sediment of slib te verwijderen

- Eenvoudige handelingen: mag via doe-het-zelf of door werknemer(s) met opleidingsattest eenvoudige handelingen  
De asbestleien zijn eenvoudig bereikbaar en kunnen zelf verwijderd worden. Echter gezien de risico's en de benodigde voorzorgsmaatregelen, wordt het sterk aangeraden om de werkzaamheden te laten uitvoeren door een professional die de opleiding "eenvoudige handelingen" heeft gevolgd, zeker indien het dak >35m2 is en zich in slechte staat bevindt.

- De leien dienen in hun geheel, zonder te breken verwijderd te worden om vezelspreiding te voorkomen.
- Bevochtig en fixeer de leien grondig voor de verwijdering.
- Gebruik traagdraaiend gereedschap om schade of breuk van de leien te voorkomen.
- Indien nodig, gebruik een hoogwerker om veilig te werken op hoogte.

- FFP3 mondmasker
- Handschoenen
- Wegwerpoverall (Type 6)
- Veiligheidschoenen

De leien moeten dubbel verpakt en afgevoerd worden naar een erkende asbestafvalverwerker. Dit kan eventueel in een specifiek daarvoor bestemde asbest bigbag om de afvoer veilig te stellen die in het containerpark te verkrijgen is.

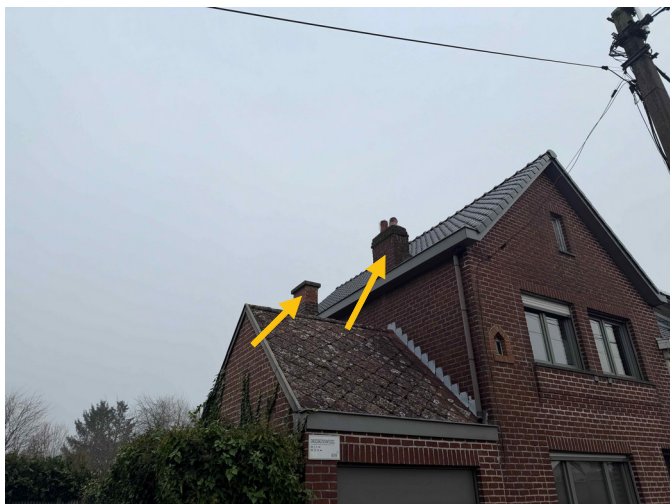
Situeringsfoto

**Reden:** Het te onderzoeken materiaal situeert zich hoger dan 3,50 m te rekenen vanaf een veilige ondergrond

**Uitleg van de asbestdeskundige:** De bovenzijde van het rookkanaal bestaat uit stenen schouwbuizen. Omwille van het niet veilig te kunnen bereiken van de schouw via het schuine dak kan de binnenkant niet geïnspecteerd worden.

| (Asbest)materiaal | Rookgaskaal |
| Karakterisatie | Asbest (verdacht) |

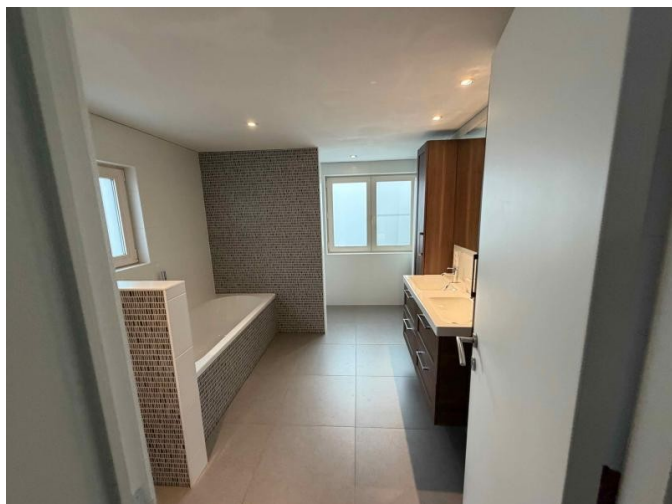
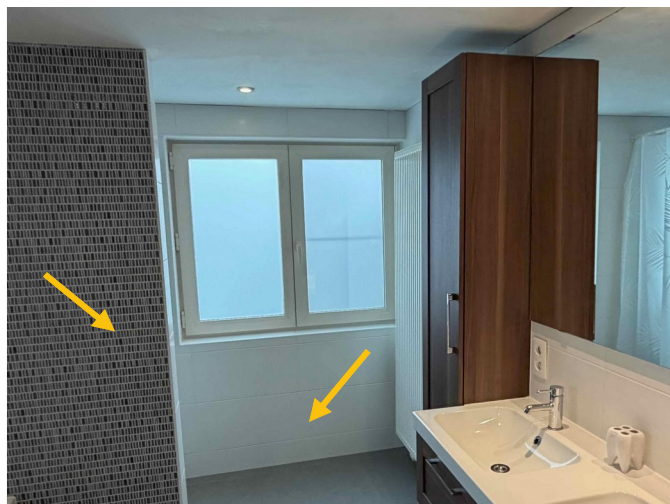
De wandtegels zijn aangebracht na de verbouwingen in 2015.

| Basis voor advies | De asbestdeskundige beoordeelt het materiaal als niet-asbestverdacht. |

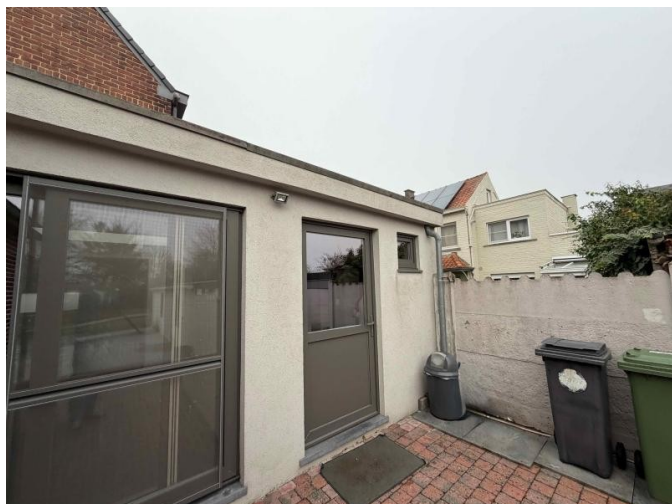
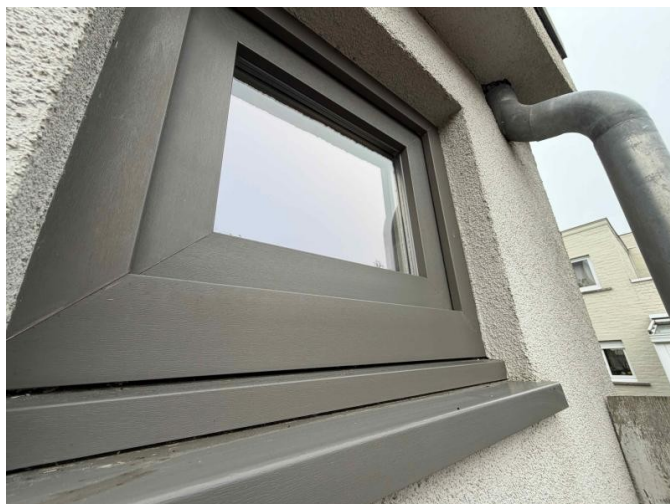
De crepi is aangebracht na de verbouwingen in 2015 (zie ook bewijs verbouwingen)

| Basis voor advies | De asbestdeskundige beoordeelt het materiaal als niet-asbestverdacht. |

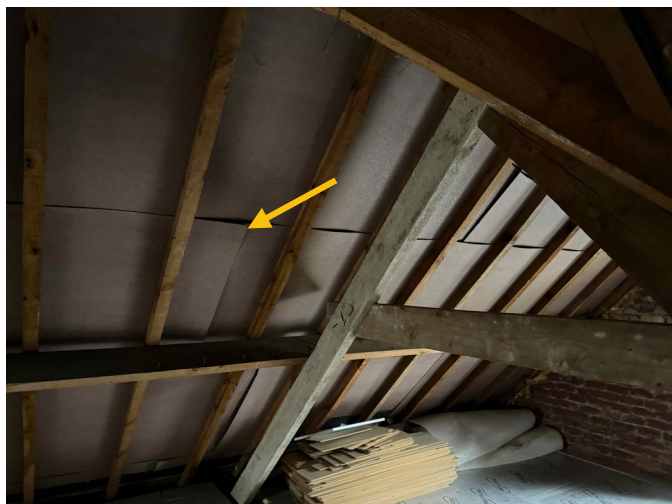
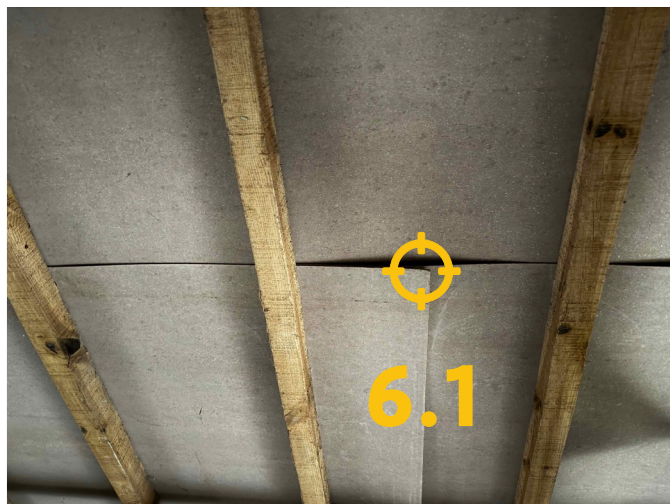
## Fiche 6: Onderdak hoofdgebouw

Geen asbest

| # | Type | Referentie | Resultaat |
|---|---|---|---|
| 6.1 | Puntmonster | 6020162768 | Geen asbest |

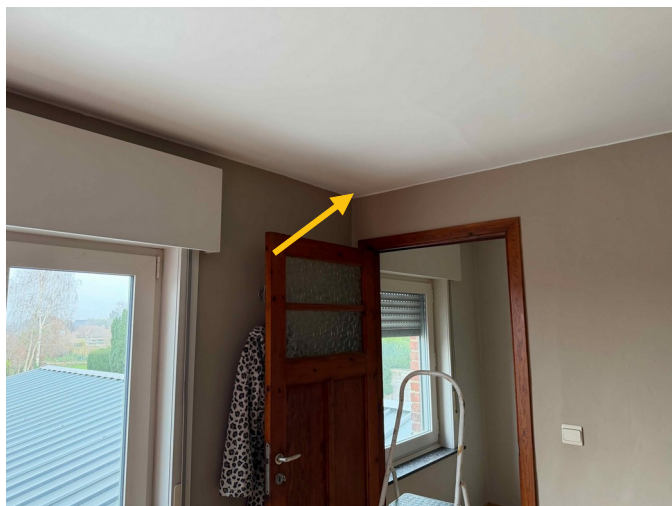
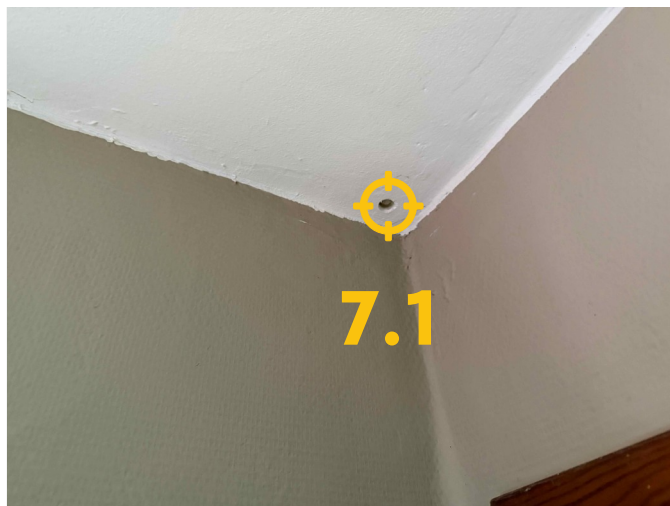
## Fiche 7: Pleisterwerk plafond

Geen asbest

| # | Type | Referentie | Resultaat |
|---|---|---|---|
| 7.1 | Mengmonster | 6020162766 | Geen asbest |

| Opmerking | Er zijn mengmonsters genomen in keldertrap aan keuken en slaapkamer 1e verdieping. Er zijn geen vochtige ruimtes aanwezig met plafondpleister. |

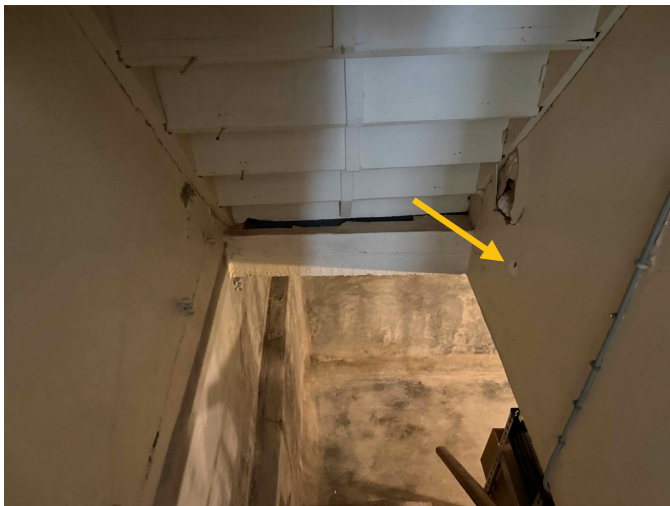
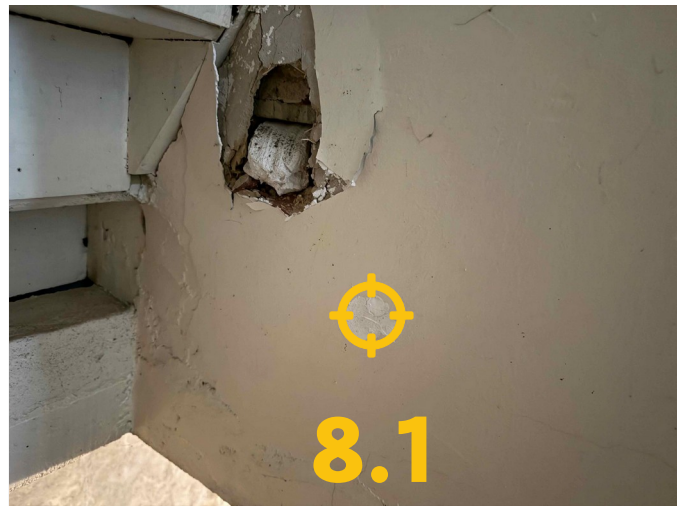
## Fiche 8: Pleisterwerk muren

Geen asbest

| # | Type | Referentie | Resultaat |
|---|---|---|---|
| 8.1 | Mengmonster | 6020162767 | Geen asbest |

| Opmerking | Er zijn mengstalen genomen in de keuken, gang en trappen 1e verdieping |

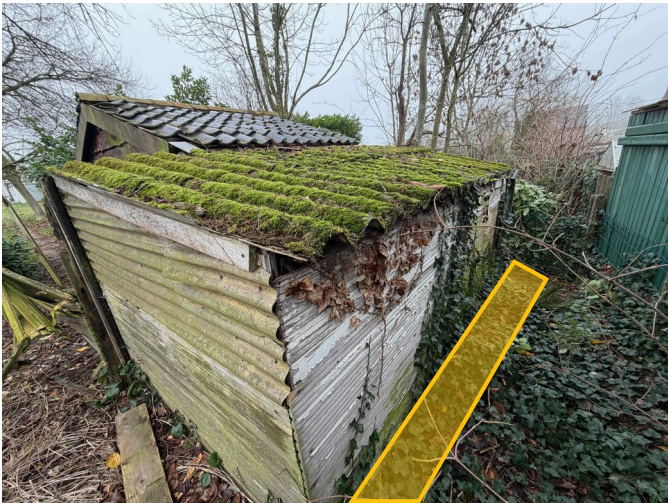
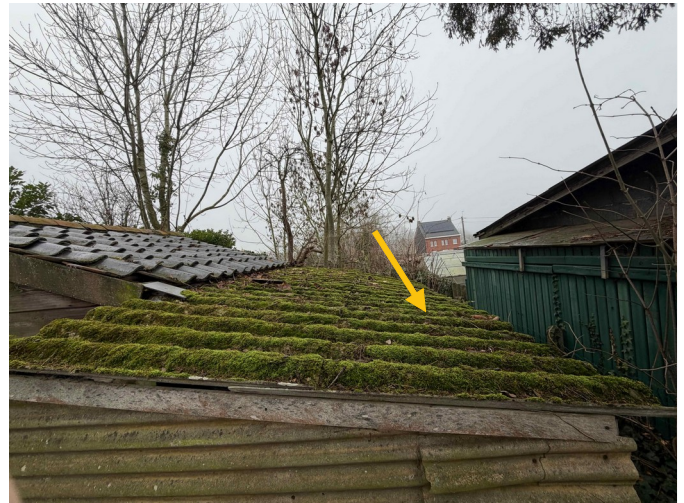
Afspoelend regenwater kan asbestdeeltjes van verweerde asbestcementen dak- of gevelbekleding meenemen naar de bodem. De asbestdeeltjes in de bodem vormen een laag risico: bodempartikels houden de asbestdeeltjes voldoende vast om gezondheidsrisico's te vermijden. Door deze asbesthoudende bodemzone zorgvuldig te beheren, vermijdt u gezondheidsrisico's.
