# Asbestinventarisatetest

Heldenlaan 62, 9620 Zottegem  
Gemeenschappelijke delen

Attestnummer : 20240318-000263.000

Uitgegeven op : 18.03.2024

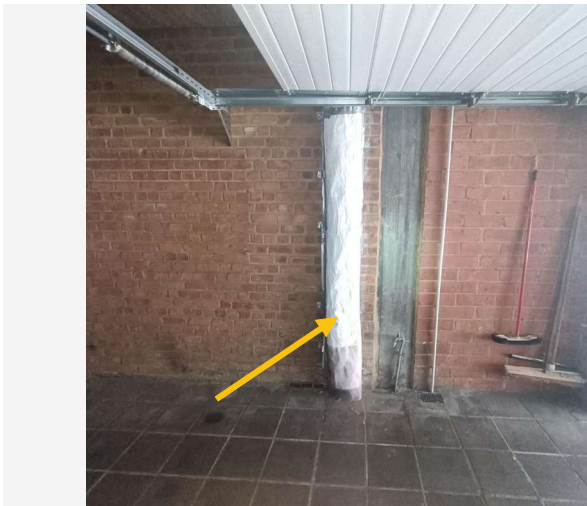
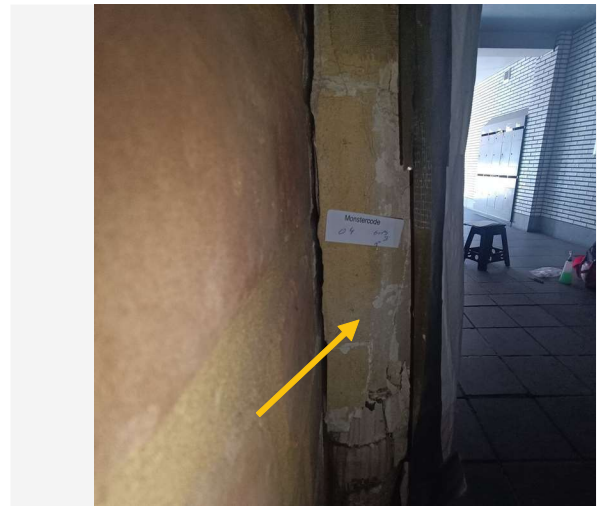
| Eindbeoordeling materiaalrisico | Hoog materiaalrisico en/of hoge kans op vezelvrijgave |

| Gebondenheid | Categorie 2: niet-hechtgebonden met matrix |
| Asbestsoort (vezeltype) | Amfibool aanwezig, uitgezonderd crocidoliet |
| Asbestconcentratie | Hoog ( $\geq 50\%$ ) |
| Afschermingsgraad van het gehele materiaal | Geheel of deels (ook) vrij aan de binnenlucht |
| Toestand van het materiaal | Matig beschadigd, matig verweerd |

| # | Type | Referentie | Resultaat |
|---|---|---|---|
| 1.1 | Mengmonster | 01 | Amosiet |
| 1.2 | Mengmonster | 04 | Amosiet |

**Dringend verwijderen**

- Zorg voor een veilig beheer. Vermijd het beschadigen van het asbestmateriaal. Controleer de toestand jaarlijks op wijzigingen.
- Scherm in afwachting van verwijdering het asbestmateriaal af van luchtstromingen en verstoring: bijvoorbeeld door het te verpakken, te fixeren, af te dekken, signalisatie - afbakening aan te brengen, ...
- Verwijder dit asbestmateriaal zo snel mogelijk. Volg de toestand goed op.

- Hermetische zone (erkend asbestverwijderaar)  
Gipsisolatie wordt losgesneden van dragermateriaal (leiding), asbesthoudend gips zal gemakkelijk verbrossen en is losgebonden. Om geen asbestvezels te verspreiden naar de omgeving, dient dit in hermetische zone verwijderd te worden.

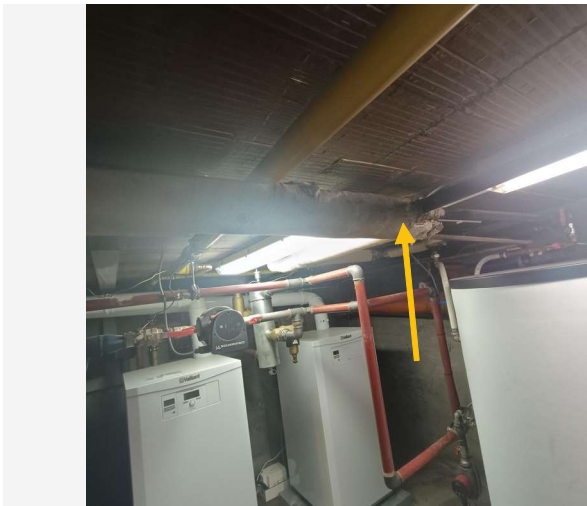
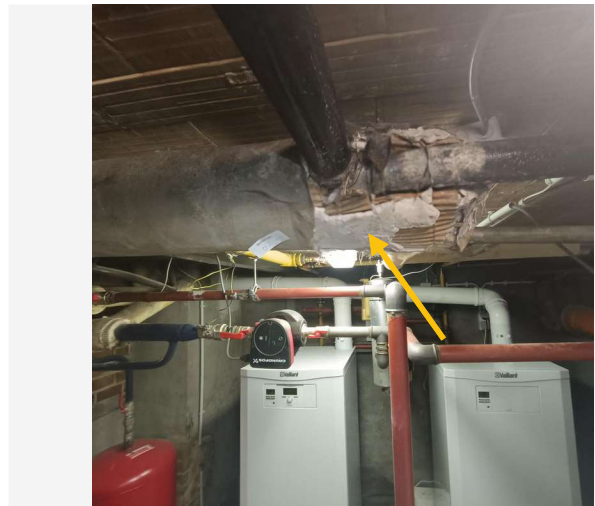
| Eindbeoordeling materiaalrisico | Hoog materiaalrisico en/of hoge kans op vezelvrijgave |

| Gebondenheid | Categorie 2: niet-hechtgebonden met matrix |
| Asbestsoort (vezeltype) | Amfibool aanwezig, uitgezonderd crocidoliet |
| Asbestconcentratie | Hoog ( $\geq 50\%$ ) |
| Afschermingsgraad van het gehele materiaal | Geheel of deels vrij aan de buitenlucht |
| Toestand van het materiaal | Matig beschadigd, matig verweerd |

| # | Type | Referentie | Resultaat |
|---|---|---|---|
| 2.1 | Mengmonster | 02 | Amosiet |

**Dringend verwijderen**

- Zorg voor een veilig beheer. Vermijd het beschadigen van het asbestmateriaal. Controleer de toestand jaarlijks op wijzigingen.
- Scherm in afwachting van verwijdering het asbestmateriaal af van luchtstromingen en verstoring: bijvoorbeeld door het te verpakken, te fixeren, af te dekken, signalisatie - afbakening aan te brengen, ...
- Verwijder dit asbestmateriaal zo snel mogelijk. Volg de toestand goed op.

- Hermetische zone (erkend asbestverwijderaar)  
Gipsisolatie wordt losgesneden van dragermateriaal (leiding), asbesthoudend gips zal gemakkelijk verbrokkelen en is losgebonden. Om geen asbestvezels te verspreiden naar de omgeving, dient dit in hermetische zone verwijderd te worden.

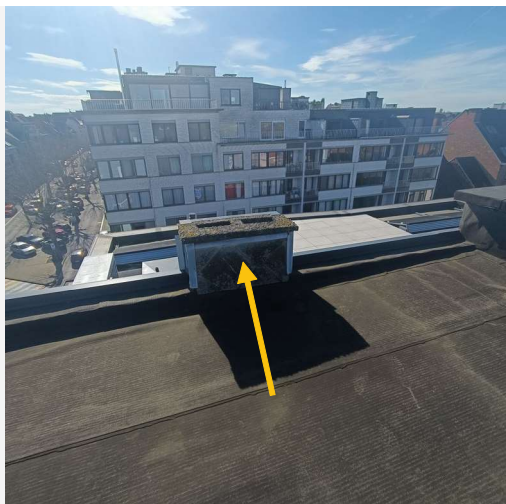
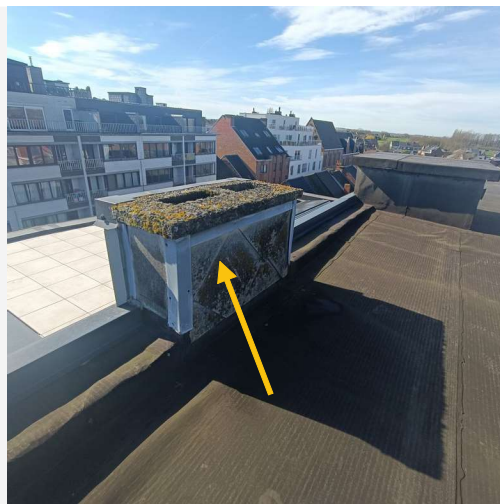
| Eindbeoordeling materiaalrisico | Verhoogd materiaalrisico en/of verhoogde kans op vezelvrijgave |

| Gebondenheid | Categorie 1: hechtgebonden in oorsprong |
| Asbestsoort (vezeltype) | Crocidoliet aanwezig |
| Asbestconcentratie | Laag (< 50%) |
| Afschermingsgraad van het gehele materiaal | Geheel of deels vrij aan de buitenlucht |
| Toestand van het materiaal | Matig beschadigd, matig verweerd |

Verwijderen

- Zorg voor een veilig beheer. Vermijd het beschadigen van het asbestmateriaal. Controleer de toestand jaarlijks op wijzigingen.
- Hemelwater dat afspoelt van asbestcement daken of gevels kan asbestdeeltjes bevatten. Gebruik het enkel voor gesloten circuits (bv. spoelen toiletten). Reinig na het vervangen van het dak of de gevel de dakgoten en regenwaterput of -ton om asbesthoudend sediment of slib te verwijderen

- Eenvoudige handelingen: mag via doe-het-zelf of door werknemer(s) met opleidingsattest eenvoudige handelingen  
Dragen van de nodige beschermingsmiddelen (mondmasker ffp3, handschoenen, tyvec). Indien mogelijk de ondervloer afdekken, leien voorzichtig verwijderen, extra fixeren, niet breken, niet gooien, onmiddellijk verpakken of voorzichtig in container met asbest bag plaatsen.

Indien leien in slechte staat zijn en kans bestaat op breken: Eenvoudige handeling opgeleid personeel, alle werknemer(s) moeten wel beschikken over een opleidingsattest eenvoudige handelingen 8u

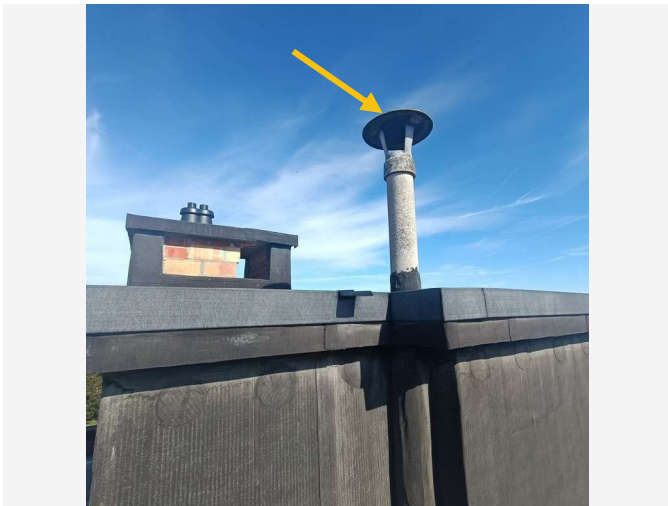
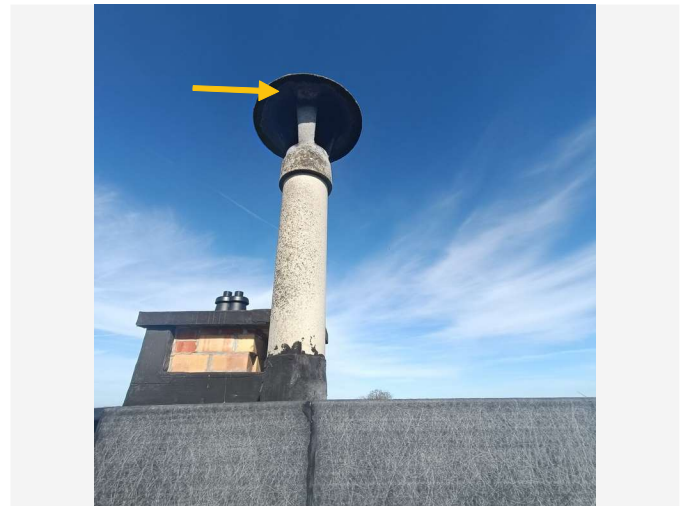
| Eindbeoordeling materiaalarisico | Verhoogd materiaalarisico en/of verhoogde kans op vezelvrijgave |

| Gebondenheid | Categorie 1: hechtgebonden in oorsprong |
| Asbestsoort (vezeltype) | Crocidoliet aanwezig |
| Asbestconcentratie | Laag (< 50%) |
| Afschermingsgraad van het gehele materiaal | Geheel of deels vrij aan de buitenlucht |
| Toestand van het materiaal | Matig beschadigd, matig verweerd |

Verwijderen

- Zorg voor een veilig beheer. Vermijd het beschadigen van het asbestmateriaal. Controleer de toestand jaarlijks op wijzigingen.

- Eenvoudige handelingen: mag via doe-het-zelf of door werknemer(s) met opleidingsattest eenvoudige handelingen  
EH via doe-het zelf

De schouwwhoed kan voorzichtig losgebeiteld worden, extra bevochtigen om stof te voorkomen + dragen van de nodige beschermingsmiddelen (mondmasker ffp3, handschoenen, tyvec). Bij de gemeente/containerpark afsluitzakken halen om dubbel in te pakken en af te voeren naar het containerpark als hechtgebonden asbestafval.

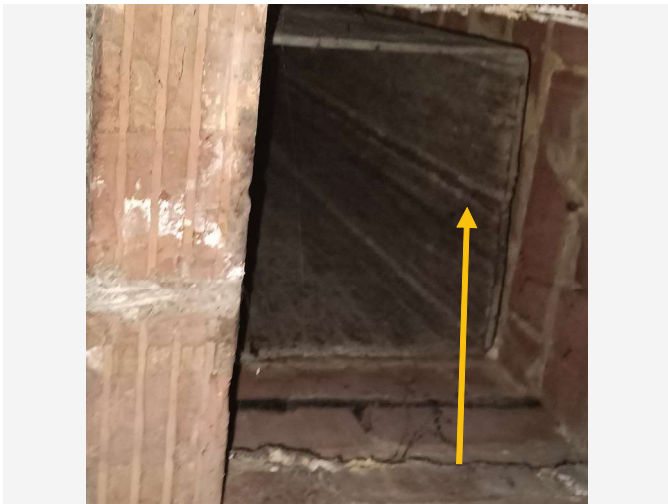
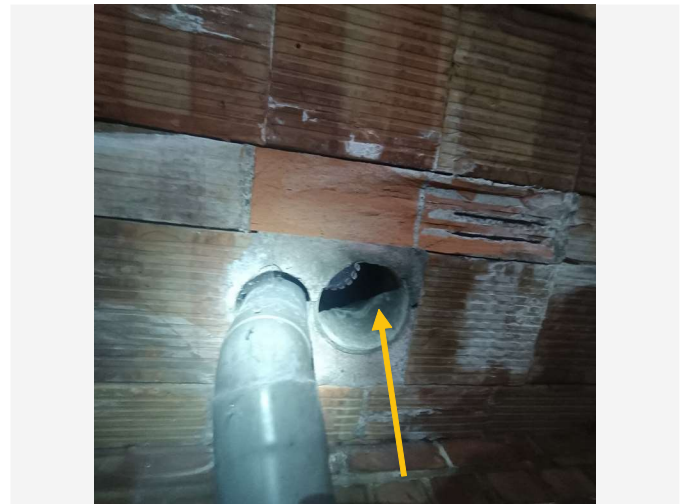
| Eindbeoordeling materiaalrisico | Verhoogd materiaalrisico en/of verhoogde kans op vezelvrijgave |

| Gebondenheid | Categorie 1: hechtgebonden in oorsprong |
| Asbestsoort (vezeltype) | Crocidoliet aanwezig |
| Asbestconcentratie | Laag (< 50%) |
| Afschermingsgraad van het gehele materiaal | Geheel of deels (ook) vrij aan de binnenlucht |
| Toestand van het materiaal | Licht beschadigd, licht verweerd. Intact materiaal type Pical – asbestboard of categorie III 'gebondenheid' |

| Opmerking | 1 koker in de kelder<br>2 kokers in de garage |

Verwijderen

- Zorg voor een veilig beheer. Vermijd het beschadigen van het asbestmateriaal. Controleer de toestand jaarlijks op wijzigingen.

- Eenvoudige handelingen: mag via doe-het-zelf of door werknemer(s) met opleidingsattest eenvoudige handelingen  
De buis kan voorzichtig losgebeiteld worden , extra bevochtigen om stof te voorkomen + dragen van de nodige beschermingsmiddelen (mondmasker ffp3, handschoenen,tyvec ) Bij de gemeente/containerpark afsluitzakken halen om dubbel in te pakken en af te voeren naar het containerpark als hechtgebonden asbestafval.

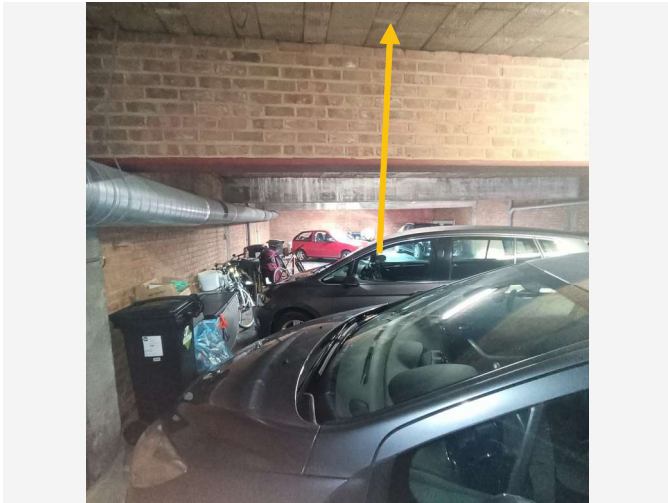
| Karakterisatie | Asbest (verdacht) |
| Primaire drager | Plat dak |
