# Asbestinventarisatetest

Hellestraat 14, 9400 Ninove

Attestnummer : **20260205-000182.001**

**Asbestveilig** (maar mogelijk niet asbestvrij)

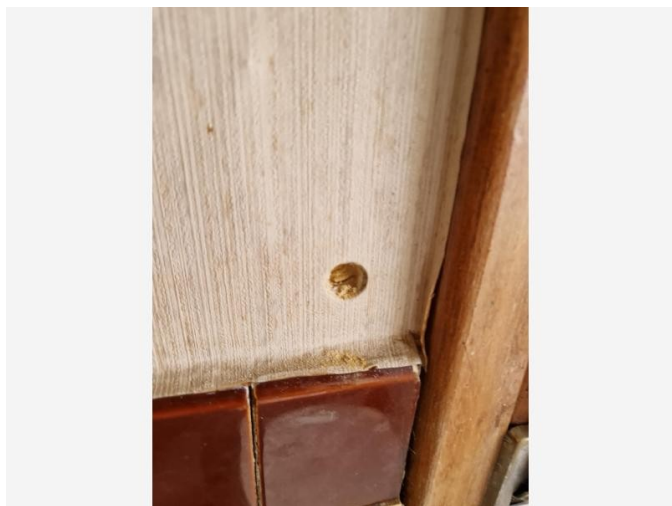
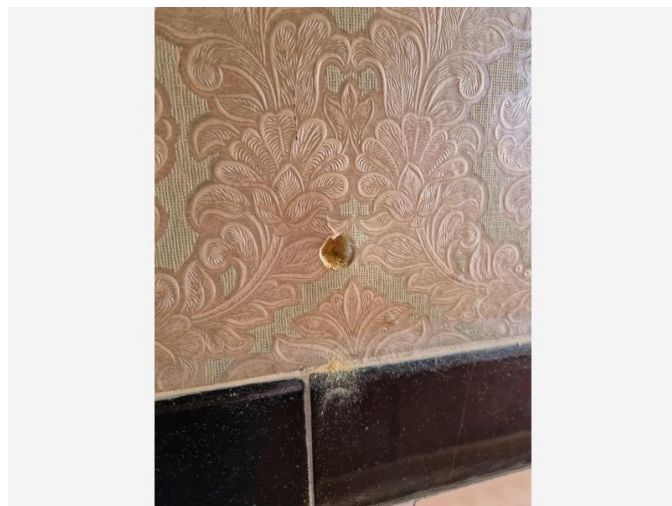
## Fiche 4: Pleisterwerk Muur

### Conclusie

Geen asbest

| # | Type | Referentie | Resultaat |
|---|---|---|---|
| 4.1 | Mengmonster | 1 | Geen asbest |

| Beschrijving | Pleisterwerk Muur |
| Bindmiddel van materiaal | Gips - kalk |

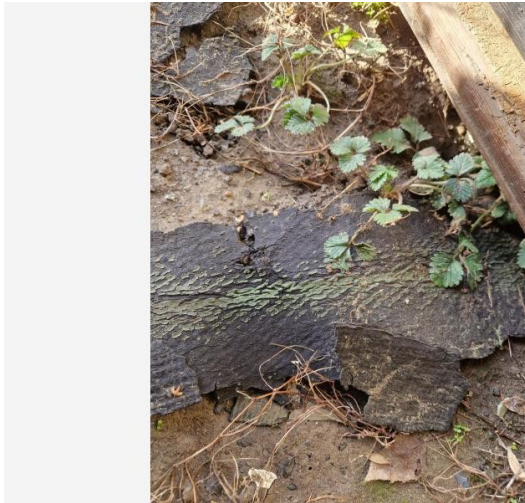
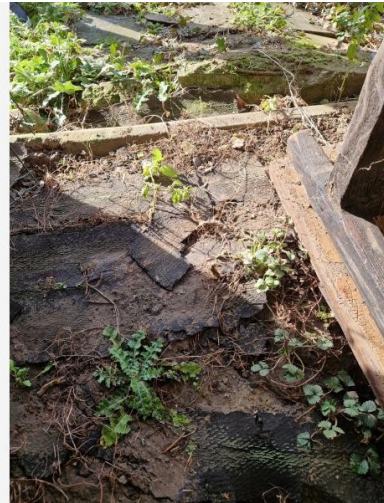
## Fiche 5: Bitumen golfplaat

### Conclusie

Geen asbest

| # | Type | Referentie | Resultaat |
|---|---|---|---|
| 5.1 | Puntmonster | 18 | Geen asbest |

| Beschrijving | Bitumen golfplaat |

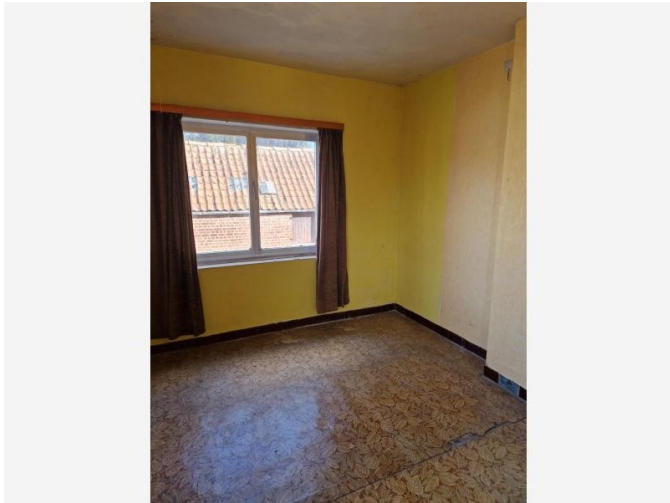
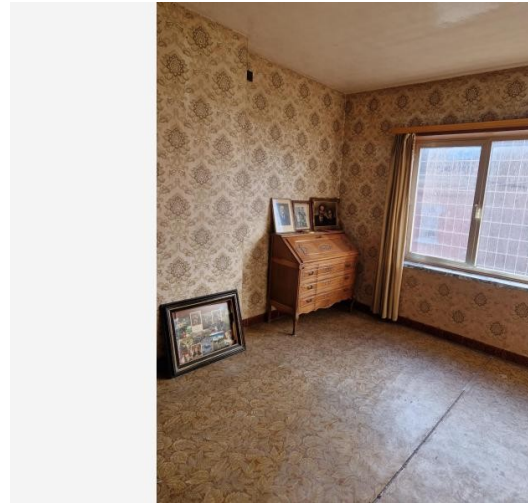
## Fiche 6: Vinyl + Karton Eerste verdiep

### Conclusie

Geen asbest

| # | Type | Referentie | Resultaat |
|---|---|---|---|
| 6.1 | Puntmonster | 6 | Geen asbest |

| Beschrijving | Vinyl + Karton Eerste verdiep |

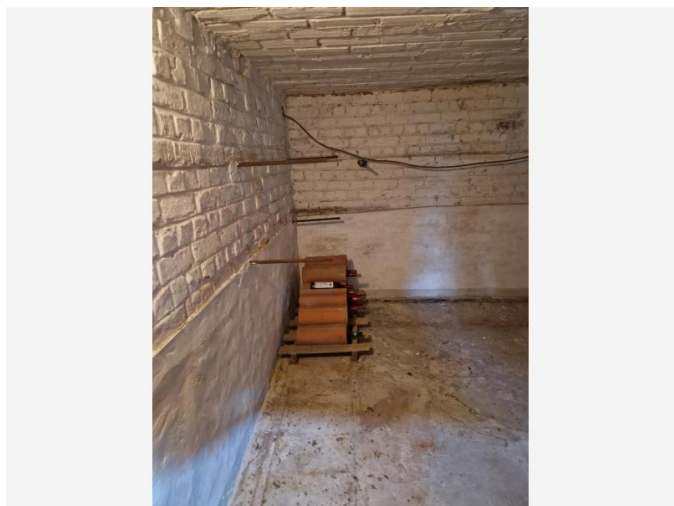
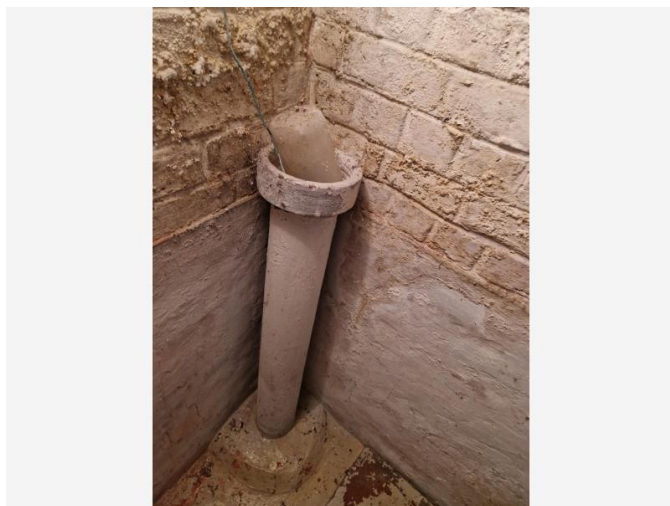
## Fiche 7: Cementering Kelder

### Conclusie

Geen asbest

| # | Type | Referentie | Resultaat |
|---|---|---|---|
| 7.1 | Puntmonster | 3 | Geen asbest |

| Beschrijving | Cementering Kelder |

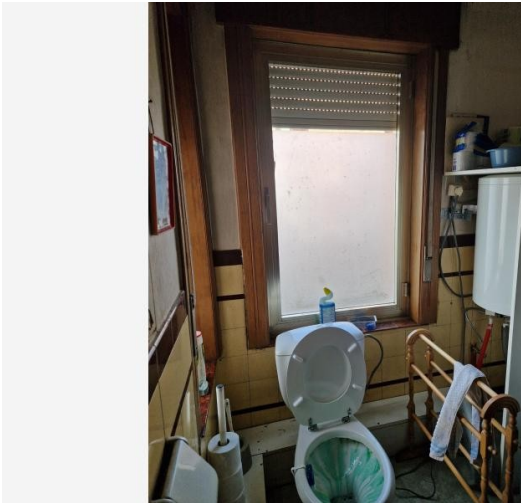
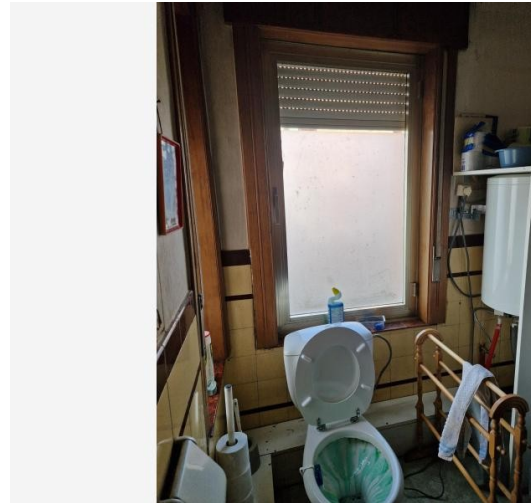
## Fiche 8: Vinyl Badkamer

### Conclusie

Geen asbest

| # | Type | Referentie | Resultaat |
|---|---|---|---|
| 8.1 | Puntmonster | 22 | Geen asbest |

| Beschrijving | Vinyl Badkamer |

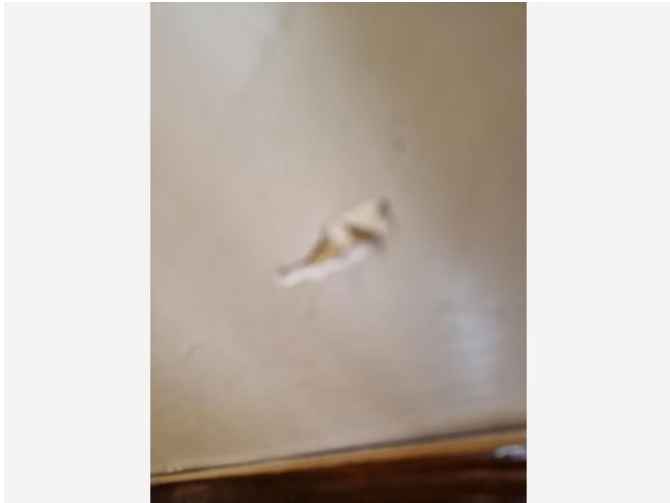
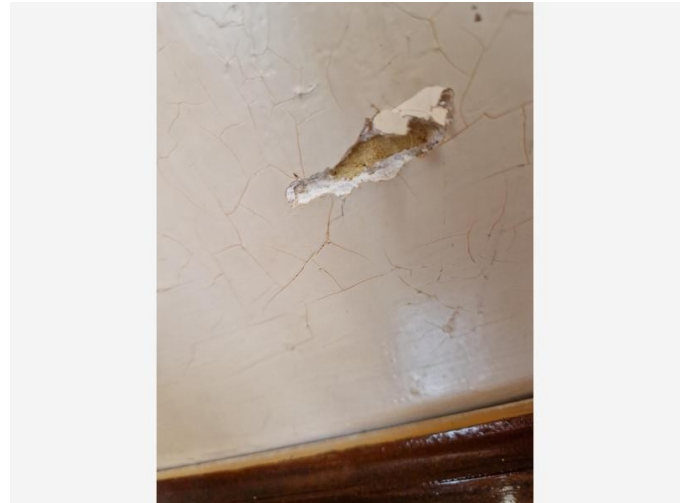
## Fiche 9: Pleisterwerk Plafond

### Conclusie

Geen asbest

| # | Type | Referentie | Resultaat |
|---|---|---|---|
| 9.1 | Mengmonster | 2 | Geen asbest |

| Beschrijving | Pleisterwerk Plafond |

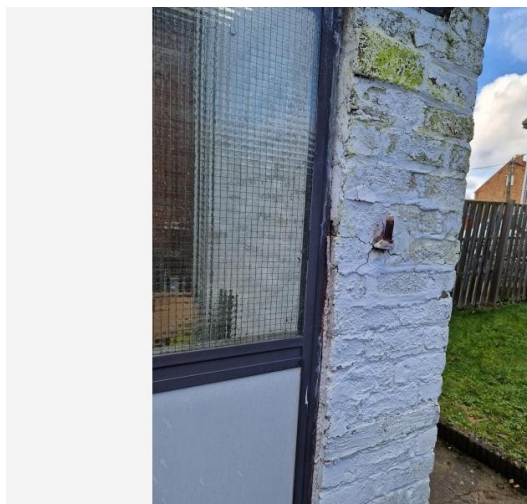
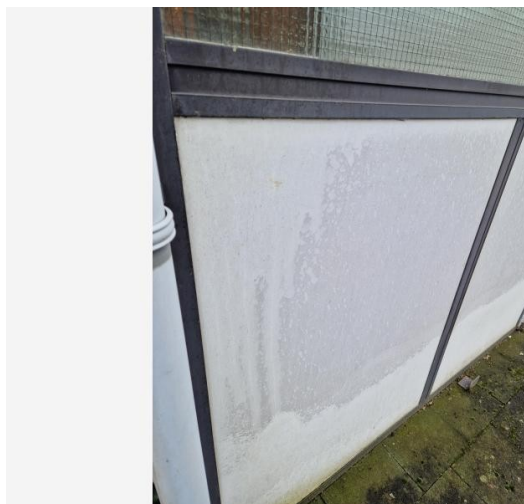
## Fiche 10: Mastiek Ramen

### Conclusie

Geen asbest

| # | Type | Referentie | Resultaat |
|---|---|---|---|
| 10.1 | Puntmonster | 4 | Geen asbest |

| Beschrijving | Mastiek Ramen |

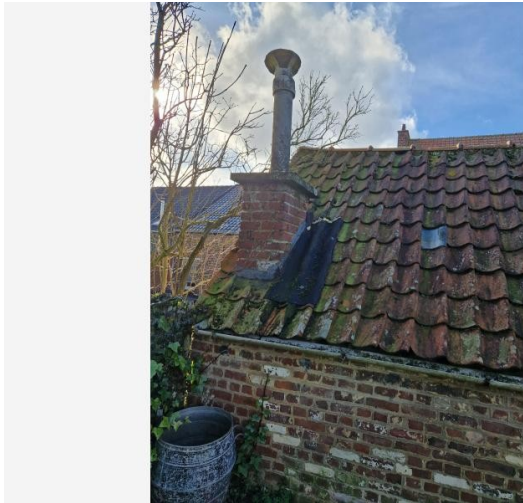
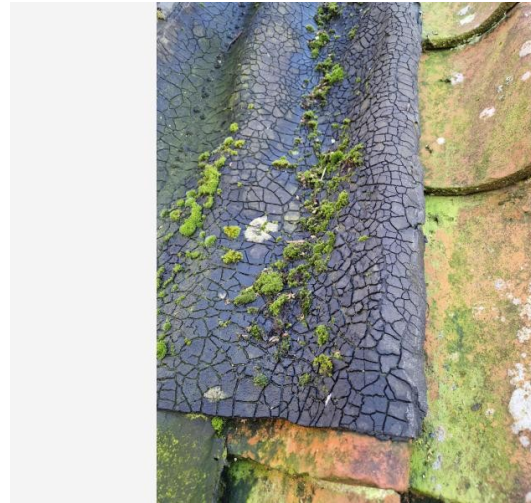
## Fiche 11: Roofing dak Stal

### Conclusie

Geen asbest

| # | Type | Referentie | Resultaat |
|---|---|---|---|
| 11.1 | Puntmonster | 15 | Geen asbest |

| Beschrijving | Roofing dak Stal |

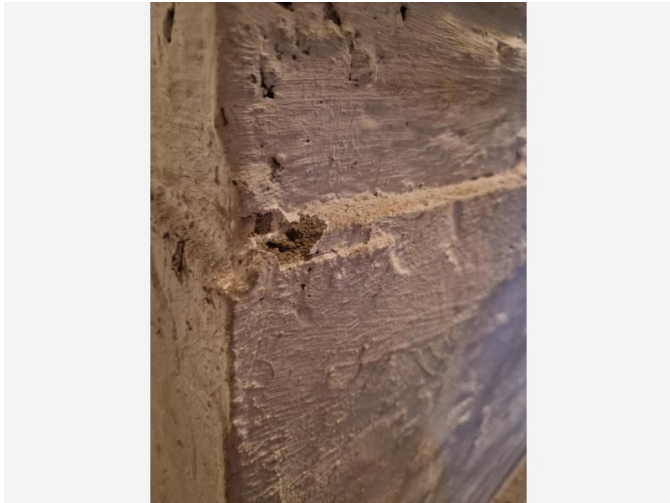
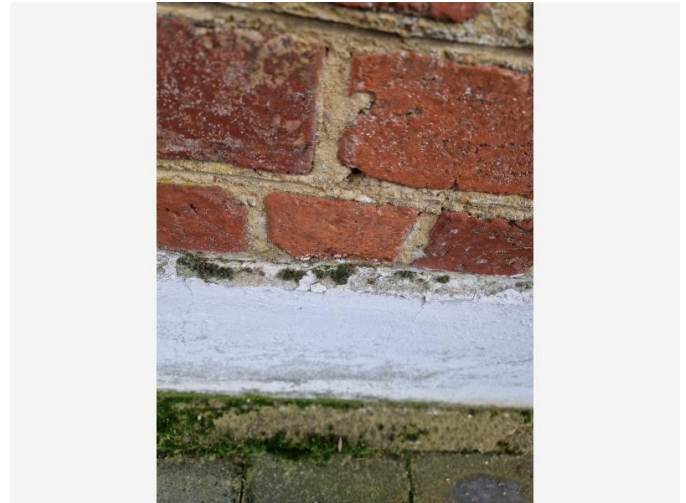
## Fiche 12: Cementering Stal

### Conclusie

Geen asbest

| # | Type | Referentie | Resultaat |
|---|---|---|---|
| 12.1 | Puntmonster | 12 | Geen asbest |

| Beschrijving | Cementering Stal |

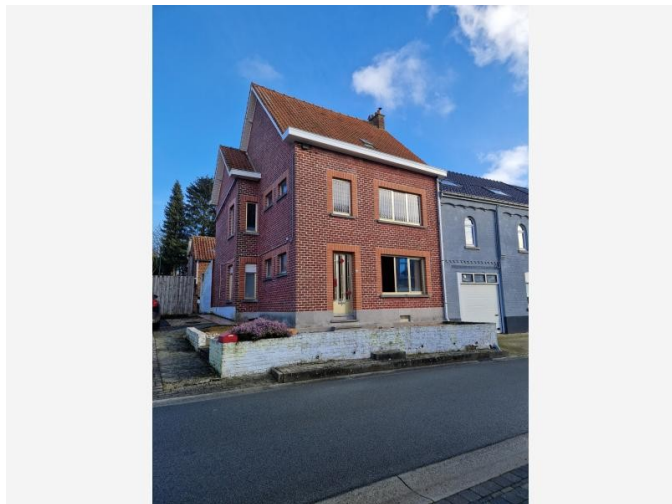
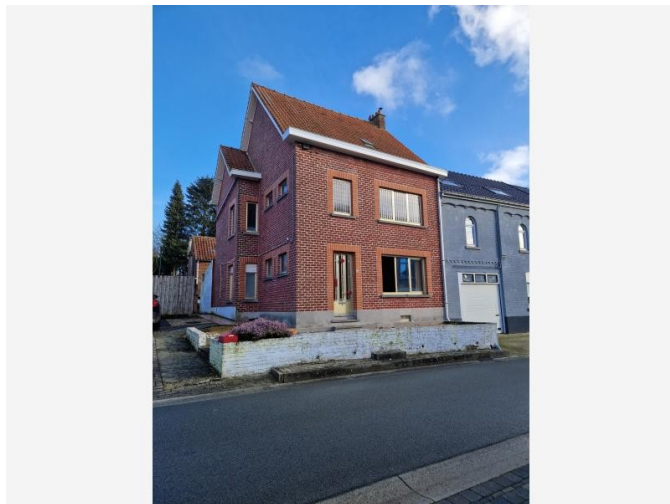
### Fiche 13: Dak in pannen

| Beschrijving | Notitie | Terug te vinden op plannen |
|---|---|---|
| Fiche 13: Dak in pannen | Dak werd opgebouwd uit pannen, dit is niet asbestverdacht. | Plan 1.3: Dak<br>Plan 2.1: Stal |

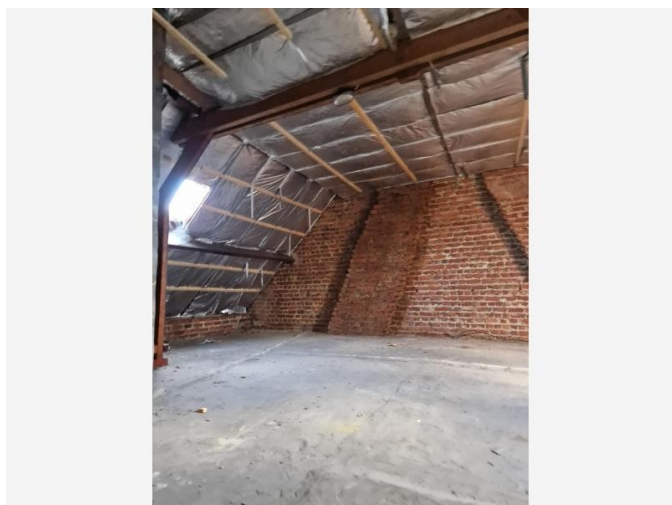
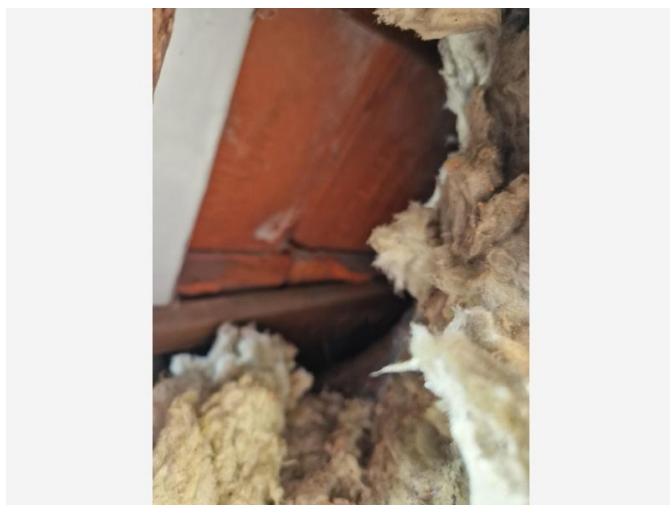
### Fiche 14: Geen onderdak aanwezig

| Beschrijving | Notitie | Terug te vinden op plannen |
|---|---|---|
| Fiche 14: Geen onderdak aanwezig | Volledige analyse was evenwel niet mogelijk door de isolatielaag. | - |
