Asbestinventarisatetest

Meerstraat 21, 9860 Oosterzele

Attestnummer : 20260329-000146.000

Uitgegeven op : 29.03.2026

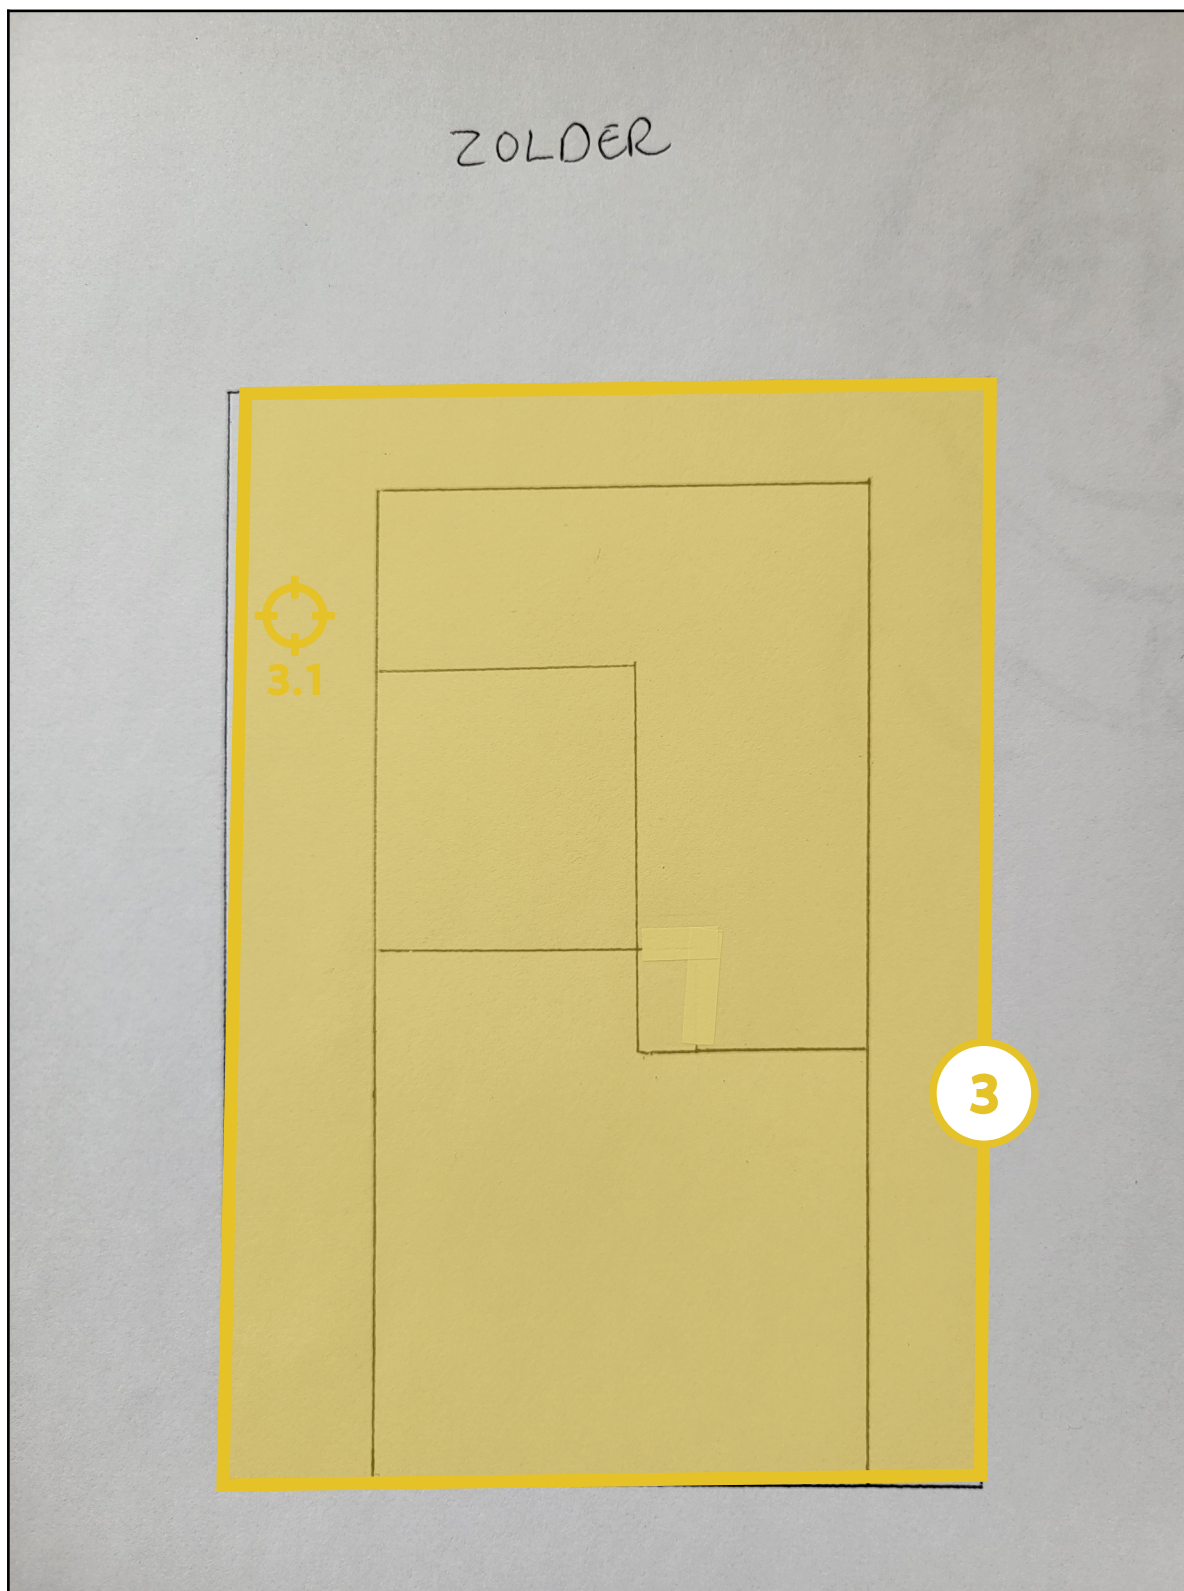
Plan 1.8: ZOLDER

3. Onderdak type menuiserie (staalnummer+hoeveelheden)	Asbestmateriaal	Zorgvuldig beheren
3.1 Code: Puntstaal 1	Puntmonster	-

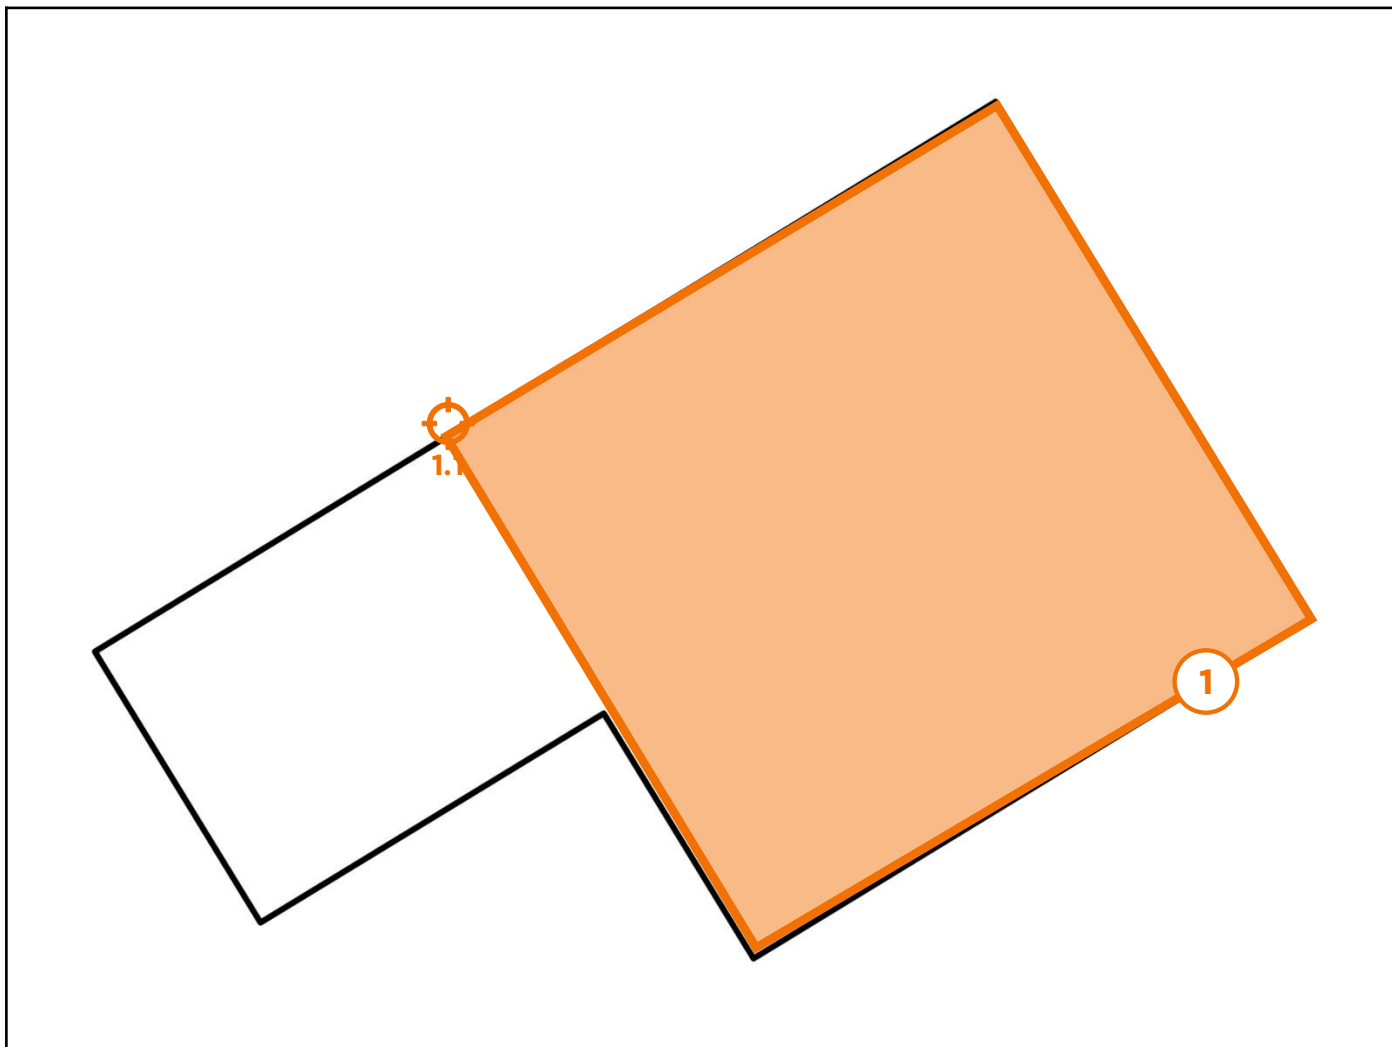
Plan 4.2: kippenhok plan

Beschrijving	Type	Actie
1. Dak in golfplaten berging/ kippenhok	Asbestmateriaal	Verwijderen
1.1 Code: Puntstaal 5	Puntmonster	-

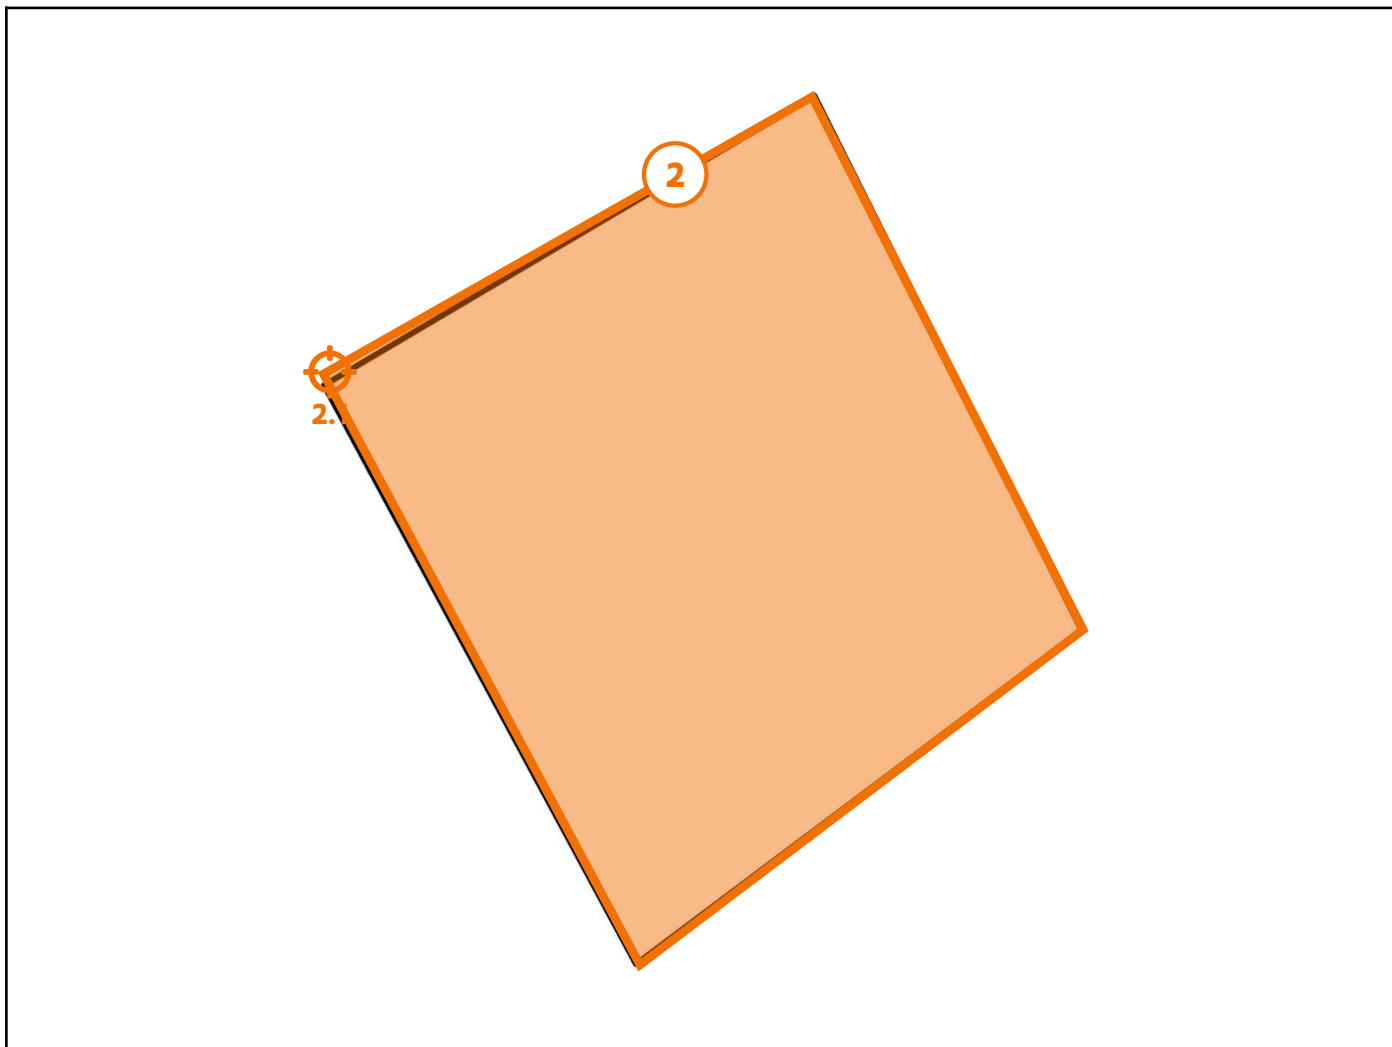
Plan 5.2: Tuinhuis plan

Beschrijving	Type	Actie
2. golfplaten dak op tuinhuis	Asbestmateriaal	Verwijderen
2.1 Code: Puntstaal 7	Puntmonster	-

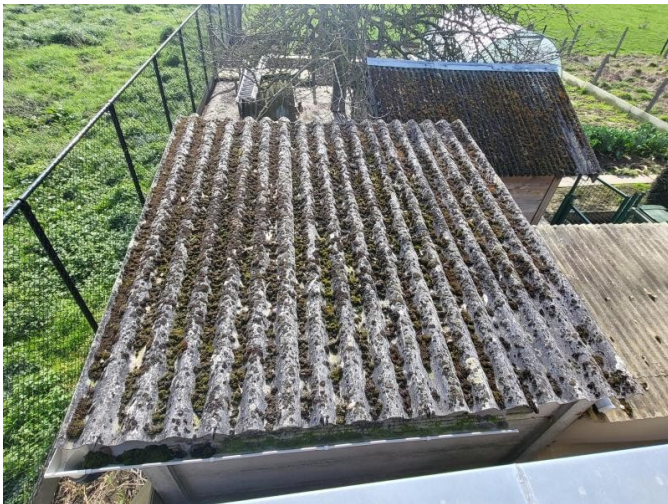
Het asbestmateriaal valt onder de mijlpaal van 2034.

Eindbeoordeling materiaalrisico	Laag materiaalrisico en/of verlaagde kans op vezelvrijgave
---------------------------------	--

Gebondenheid	Categorie 1: hechtgebonden in oorsprong
Asbestsoort (vezeltype)	Alleen chrysotiel aanwezig
Asbestconcentratie	Laag (< 50%)
Afschermingsgraad van het gehele materiaal	Geheel of deels vrij aan de buitenlucht, maar geen contact met binnenlucht
Toestand van het materiaal	Licht beschadigd, licht verweerd. Intacte calciumsilicaatplaat of materiaal met categorie 3-gebondenheid

#	Type	Referentie	Resultaat
1.1	Puntmonster	Puntstaal 5	Chrysotiel

Beschrijving	Dak in golfplaten berging/ kippenhok
Omgeving	Grenst aan binnen- en buitenlucht
Primaire drager	Schuin dak
Asbestmateriaal	Dak- en gevelbekleding - Golfplaat
Bindmiddel van asbestmateriaal	Cement
Gebondenheid op basis van bindmiddel	Hecht
Hoeveelheid (oppervlakte - aantal)	<ul style="list-style-type: none">• 7,00 m² - 1 stuk
Totale oppervlakte	7,00 m ²
Eenvoudig bereikbaar	Ja
Bevestigingswijze	<ul style="list-style-type: none">• Geklemd• Geschroefd
Identificatiemethode	Een monstername door de asbestdeskundige met laboanalyse door een asbestlabo.
Destructieve handeling voor identificatie	Nee
Opmerking	De hoeveelheid is een zo nauwkeurig mogelijke opmeting, waar evenwel kleine afwijkingen op mogelijk zijn. Deze oppervlakte, volumes en gewichten zijn niet gemeten ter plaatse (de opgegeven hoeveelheden mogen niet gebruikt worden als maatstaf van heffing). Er is geen onderdak.

- Verwijder dit asbestmateriaal zo snel mogelijk. Volg de toestand goed op.
- Hemelwater dat afspoelt van asbestcement daken of gevels kan asbestdeeltjes bevatten. Gebruik het enkel voor gesloten circuits (bv. spoelen toiletten). Reinig na het vervangen van het dak of de gevel de dakgoten en regenwaterput of -ton om asbesthoudend sediment of slib te verwijderen

- Eenvoudige handelingen: mag via doe-het-zelf of door werknemer(s) met opleidingsattest eenvoudige handelingen
Deze toepassing mag door een aannemer die over een opleidingsattest eenvoudige handelingen beschikt of door een particulier (doe-het-zelver), verwijderd worden indien er geen verhoogd risico op vrijgave van asbestvezels (max. concentratie 0,01 vezels/cm³ - CODEX Art. VI.3-54) ontstaat en de toepassing voorafgaand wordt gefixeerd/bevochtigd. De individuele elementen moeten zonder machinale werktuigen (boormachine, slijpschijf, hogedrukreiniger) en zonder breken of gooien een voor een losgemaakt worden en dubbel en luchtdicht verpakt afgevoerd worden naar een erkend afvalpunt (recyclagepark). Daar moeten ze voorzichtig in de container voor asbestafval worden gelegd. Op het recyclagepark worden uitsluitend hechtgebonden asbestmaterialen aanvaard. Niet-hechtgebonden asbestmaterialen kunnen enkel bij een erkend asbestverwijderaar of asbestafvalverwerker worden aangeboden.

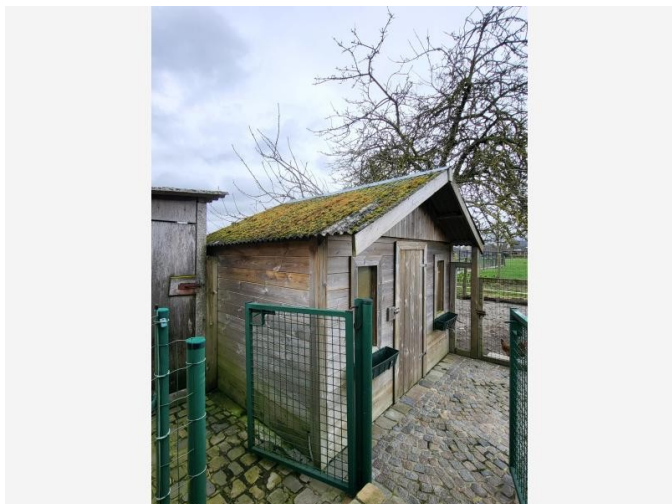
Het asbestmateriaal valt onder de mijlpaal van 2034.

Eindbeoordeling materiaalrisico	Verhoogd materiaalrisico en/of verhoogde kans op vezelvrijgave
---------------------------------	--

Gebondenheid	Categorie 1: hechtgebonden in oorsprong
Asbestsoort (vezeltype)	Alleen chrysotiel aanwezig
Asbestconcentratie	Laag (< 50%)
Afschermingsgraad van het gehele materiaal	Geheel of deels vrij aan de buitenlucht, maar geen contact met binnenlucht
Toestand van het materiaal	Matig beschadigd, matig verweerd

- Verwijder dit asbestmateriaal zo snel mogelijk. Volg de toestand goed op.
- Hemelwater dat afspoelt van asbestcement daken of gevels kan asbestdeeltjes bevatten. Gebruik het enkel voor gesloten circuits (bv. spoelen toiletten). Reinig na het vervangen van het dak of de gevel de dakgoten en regenwaterput of -ton om asbesthoudend sediment of slib te verwijderen

- Eenvoudige handelingen: mag via doe-het-zelf of door werknemer(s) met opleidingsattest eenvoudige handelingen
Deze toepassing mag door een aannemer die over een opleidingsattest eenvoudige handelingen beschikt of door een particulier (doe-het-zelver), verwijderd worden indien er geen verhoogd risico op vrijgave van asbestvezels (max. concentratie 0,01 vezels/cm³ - CODEX Art. VI.3-54) ontstaat en de toepassing voorafgaand wordt gefixeerd/bevochtigd. De individuele elementen moeten zonder machinale werktuigen (boormachine, slijpschijf, hogedrukreiniger) en zonder breken of gooien een voor een losgemaakt worden en dubbel en luchtdicht verpakt afgevoerd worden naar een erkend afvalpunt (recyclagepark). Daar moeten ze voorzichtig in de container voor asbestafval worden gelegd. Op het recyclagepark worden uitsluitend hechtgebonden asbestmaterialen aanvaard. Niet-hechtgebonden asbestmaterialen kunnen enkel bij een erkend asbestverwijderaar of asbestafvalverwerker worden aangeboden.

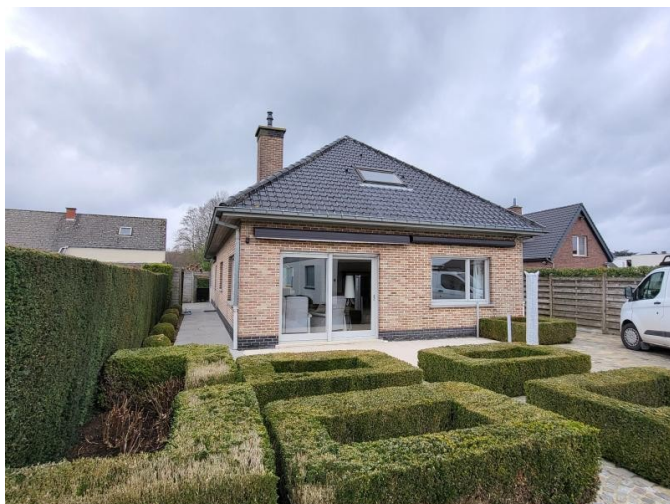
(Asbest)materiaal	Rookgaskanaal
Karakterisatie	Asbest (verdacht)
Primaire drager	HVAC infrastructuur en uitrusting

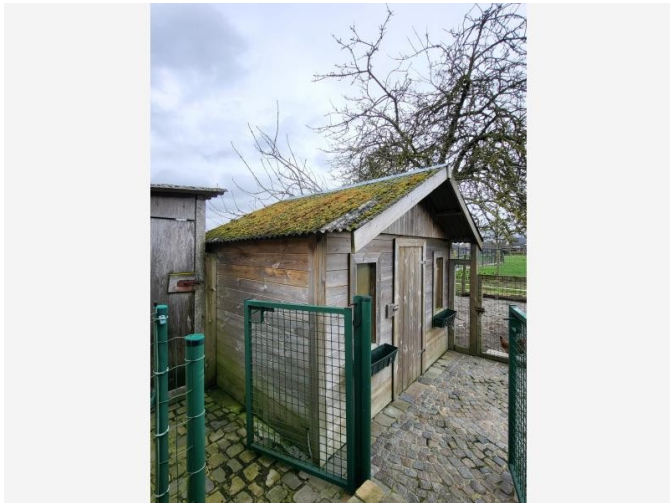
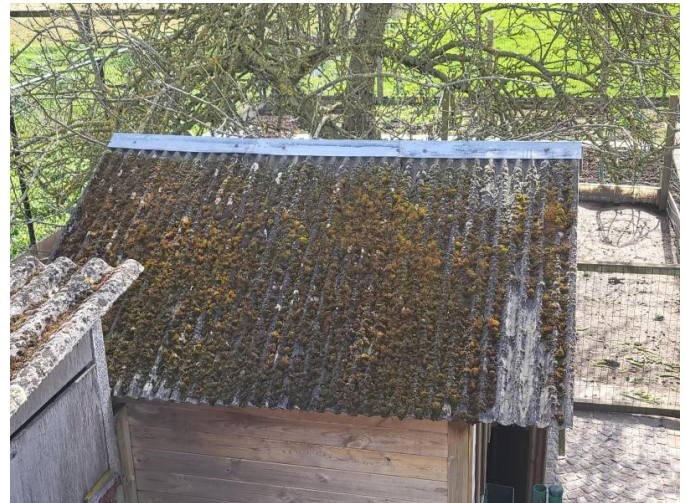
Beschrijving	Afdruipzone golfplaten dak tuinhuis
Bron van de asbestdeeltjes	Bron is nog aanwezig
Type	Afdruipzone dak; Afvloeizone hemelwaterafvoerkanaal
Afmetingen (lengte - breedte - diepte)	<ul style="list-style-type: none">• 3,20 m - 1,00 m - 0,30 m
Geraamd volume	0,96 m ³
Opmerking
