Asbestinventarisatetest

Molendijk 54, 9552 Herzele

Attestnummer : 20260604-000218.001

Uitgegeven op : 04.06.2026

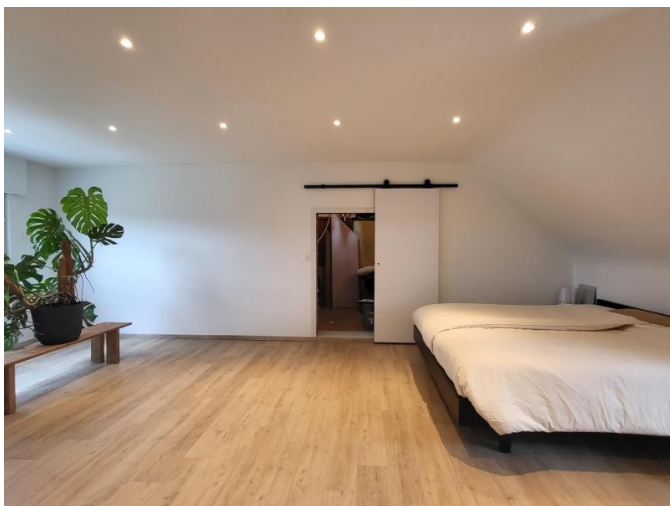
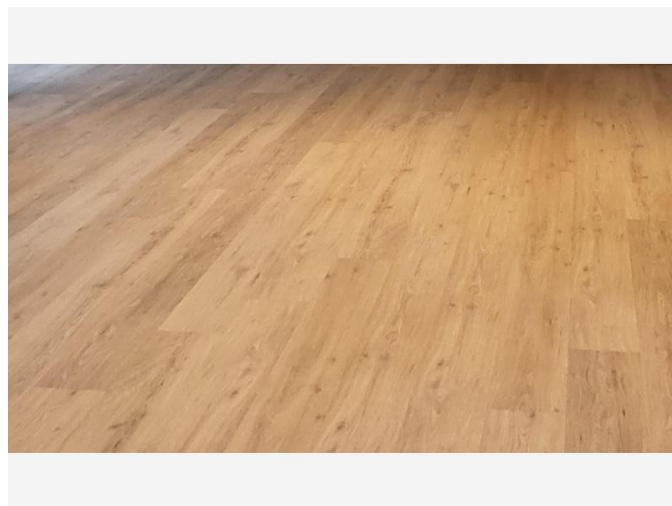
Fiche 1: Vloerbekleding laminaat

Informatie over een niet-asbestverdacht materiaal

Onderliggende lagen zijn niet inspecteerbaar.

De asbestdeskundige beoordeelt het materiaal als niet-asbestverdacht.

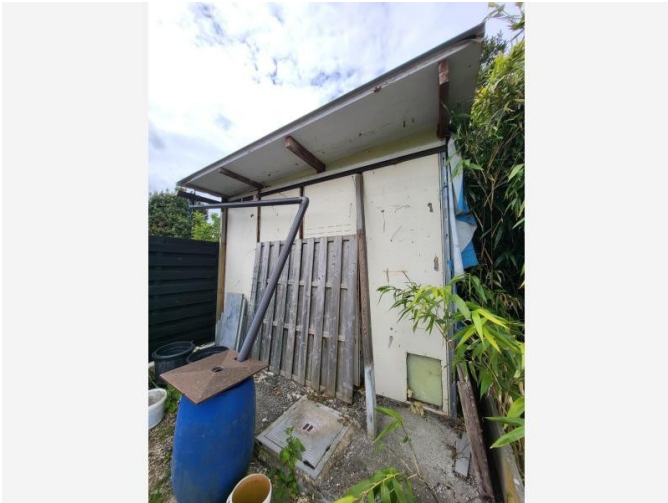
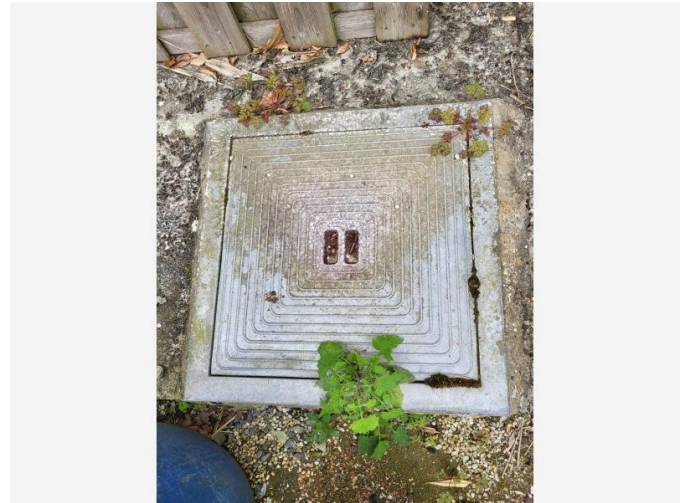
Informatie over een materiaal dat de asbestdeskundige niet kan waarnemen of vaststellen

Onderliggende lagen en buizen niet inspecteerbaar.

Basis voor advies	Beoordeling op basis van expertise, zonder een vaststelling door de asbestdeskundige.
-------------------	---

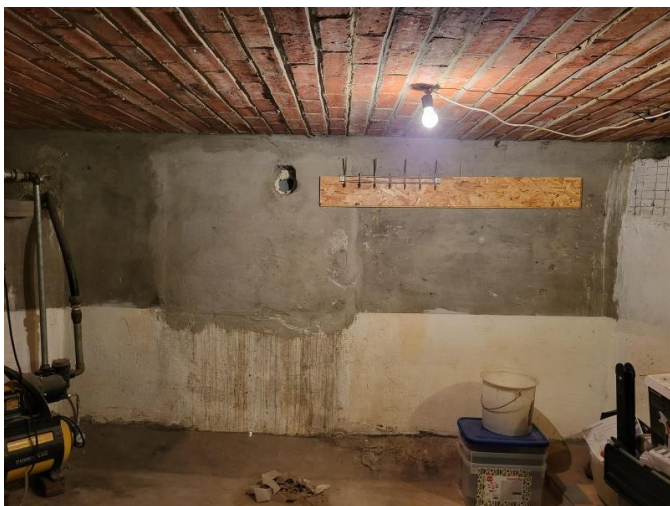
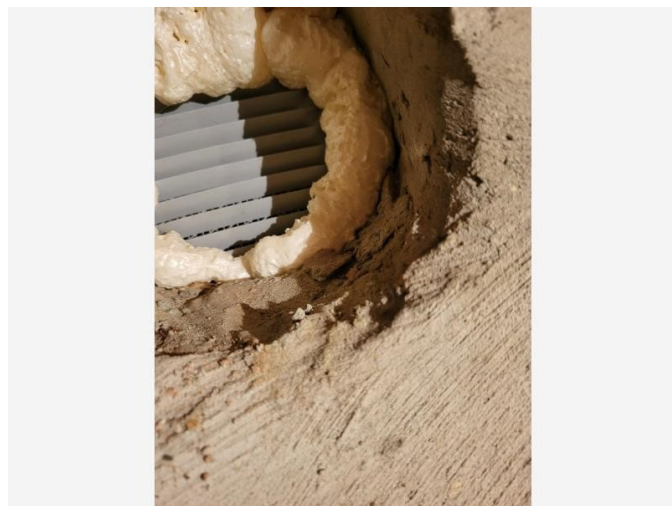
Fiche 3: Cementering kelder

Conclusie

Geen asbest

#	Type	Referentie	Resultaat
3.1	Mengmonster	Mengstaal 3	Geen asbest

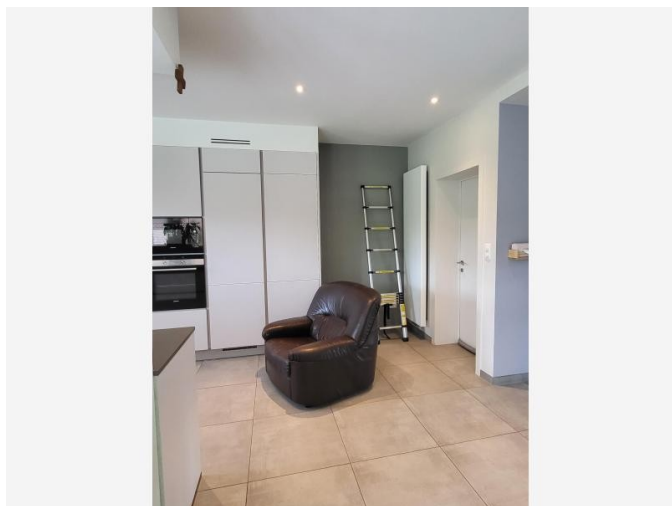
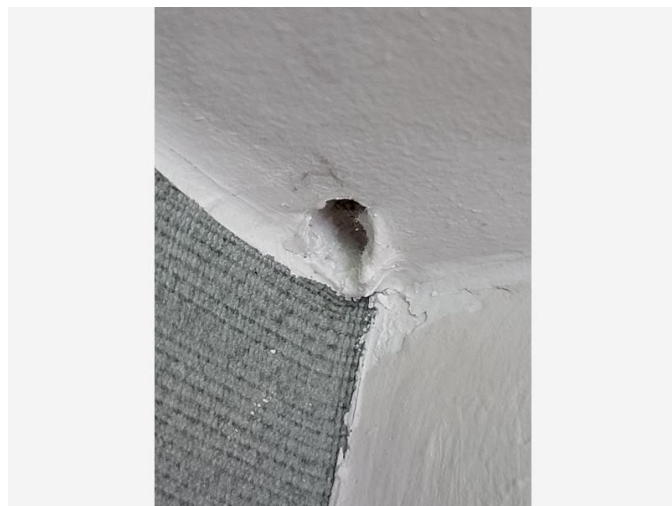
Fiche 4: Pleisterwerk plafonds

Conclusie

Geen asbest

#	Type	Referentie	Resultaat
4.1	Mengmonster	Mengstaal 1	Geen asbest

Beschrijving	Pleisterwerk plafonds
Omgeving	Binnen
Primaire drager	Plafond
Bindmiddel van materiaal	Gips - kalk
Gebondenheid op basis van bindmiddel	Niet-hechtgebonden
Hoeveelheid (oppervlakte - dikte - aantal)	• 51,00 m ² - 1,00 cm - 1 stuk
Totaal volume	0,51 m ³
Identificatiemethode	Een monstername door de asbestdeskundige met laboanalyse door een asbestlabo.
Destructieve handeling voor identificatie	Nee
Opmerking	<p>Het mengstaal bestaat uit: staal berging en keuken.</p> <p>Deze oppervlakte, volumes en gewichten zijn gemeten (de opgegeven hoeveelheden mogen niet gebruikt worden als maatstaf van heffing). Een lichte afwijking van de opgemeten toepassing is mogelijk. De overige plafonds bestaan uit gipsplaten en de garage uit isolatieplaten. De plafonds achter de gipsplaten kan ik niet inspecteren.</p>

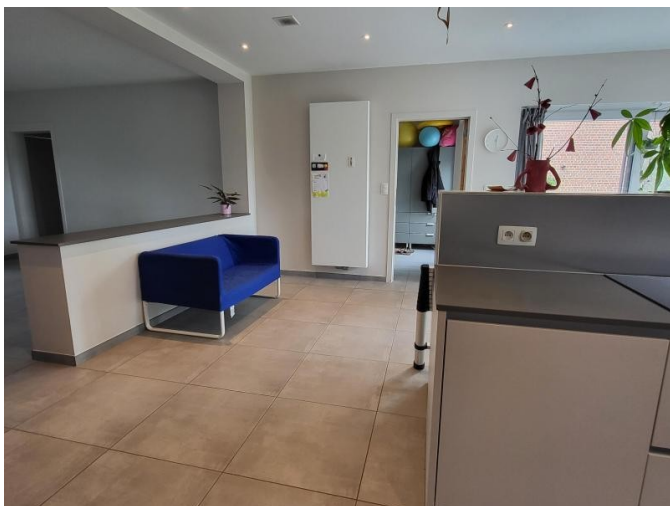
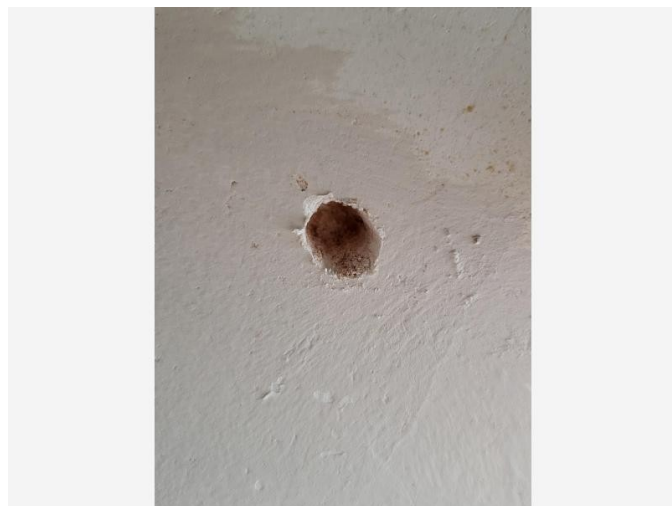
Fiche 5: Pleisterwerk muren (hoeveelheden)

Conclusie

Geen asbest

#	Type	Referentie	Resultaat
5.1	Mengmonster	Mengstaal 2	Geen asbest

Beschrijving	Pleisterwerk muren (hoeveelheden)
Omgeving	Binnen
Primaire drager	Binnenwand
Bindmiddel van materiaal	Gips - kalk
Gebondenheid op basis van bindmiddel	Niet-hechtgebonden
Hoeveelheid (oppervlakte - dikte - aantal)	<ul style="list-style-type: none">• 434,00 m² - 1,00 cm - 1 stuk
Totaal volume	4,34 m ³
Identificatiemethode	Een monstername door de asbestdeskundige met laboanalyse door een asbestlabo.
Destructieve handeling voor identificatie	Nee
Opmerking	Deze oppervlakte, volumes en gewichten zijn gemeten ter plaatse (de opgegeven hoeveelheden mogen niet gebruikt worden als maatstaf van heffing). Een lichte afwijking van de gemeten toepassing is mogelijk. Bakstenen in de stookruimte en zolderruimte. De lange halwand links, de achterwand toilet, de dressing zijn gipsplaten. De muren achter de gipsplaten kan ik niet inspecteren.

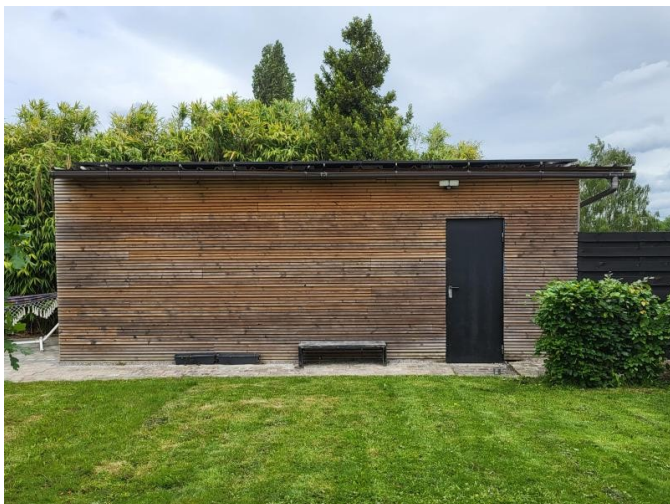
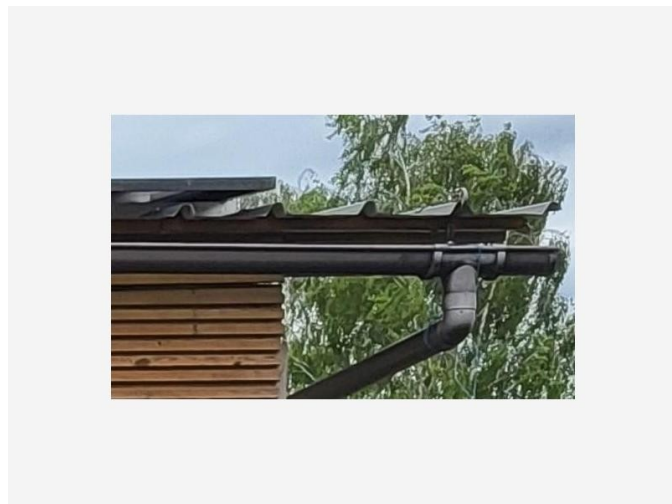
Beschrijving	Notitie	Terug te vinden op plannen
Fiche 6: Dakbedekking berging metaal platen	De dakbedekking bestaat uit metalen platen met isolatie platen aan de binnenkant. Er is geen onderdak.	Plan 2.1: Bijgebouw plan
Fiche 7: Dakbedekking pannen hoofdgebouw	De dakbedekking bestaat uit pannen	Plan 1.9: ZOLDERVERDIEPING
Fiche 8: Rookgaskanaal (niet verdacht)	Het rookgaskanaal is niet asbestverdacht. Zie dak garage maakt deel uit van de nieuwe aanbouw (zie facturen, sted. vergunning, plannen)	Plan 1.3: GELIJKVLOERS
Fiche 9: Stookketel / Brander	De hoge rendementsketel op aardgas van het merk itho deelderop dateert van 2017. (zie PID)	Plan 1.10: GELIJKVLOERS
Fiche 10: Afdichtingsmateriaal aan schrijnwerk	Ramen zijn uit pvc en vernieuwd in 2017 (zie factuur)	Plan 1.5: ZOLDERVERDIEPING Plan 1.10: GELIJKVLOERS Plan 1.11: 1STE VERDIEPING
Fiche 11: Dakbedekking sandwichpanelen	De dakbedekking bestaat uit sandwichpanelen. Er is geen onderdak.	Plan 1.2: GELIJKVLOERS

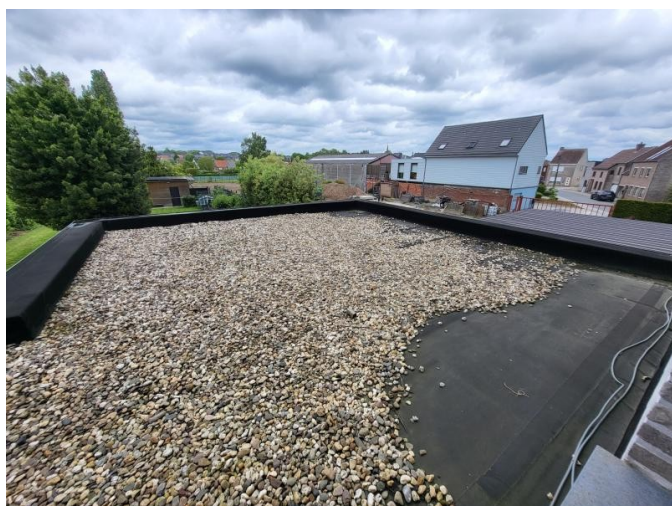
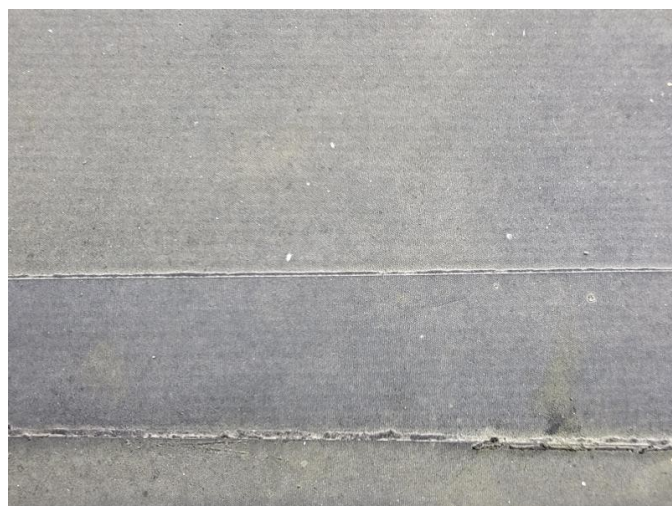
Fiche 12: Dakbedekking EPDM	Er zijn foto's waar duidelijk op te zien is dat de achterbouw volledig werd verwijderd en opnieuw opgebouwd is na 2016. Zie bewijsdocument met foto's, stedenbouwkundige vergunning en plannen in de bijlage. Het onderdak is niet inspecteerbaar.	Plan 1.4: 1STE VERDIEPING

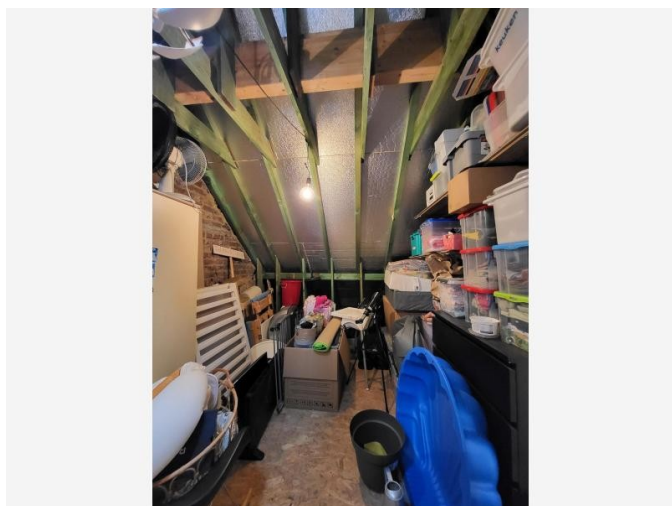
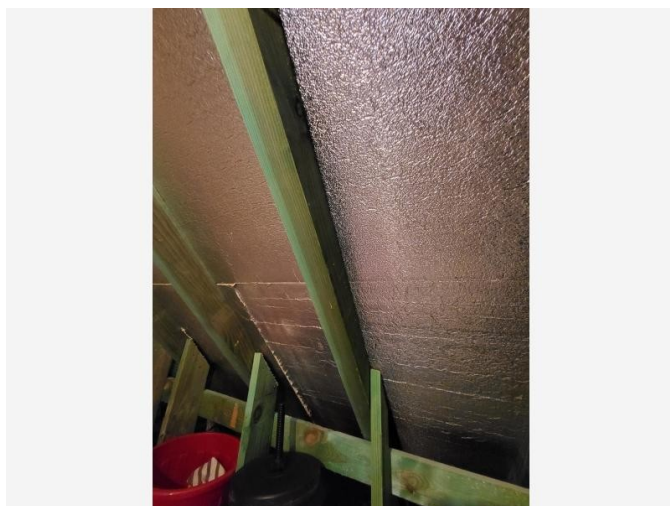
Beschrijving	Notitie	Terug te vinden op plannen
Fiche 13: Onderdak (niet waarneembaar)	Op het gedeelte zolder zie je enkel de isolatieplaten. Het onderdak is niet waarneembaar. Er zijn foto's waar duidelijk op te zien is dat de dakconstructie volledig werd verwijderd en opnieuw opgebouwd is. Op 1 van de foto's is het onderdak te zien (zie bewijsdocument bijlage)	Plan 1.8: ZOLDERVERDIEPING
