Asbestinventarisatetest

Molendijk 54, 9552 Herzele

Attestnummer : 20260604-000218.000

Uitgegeven op : 04.06.2026

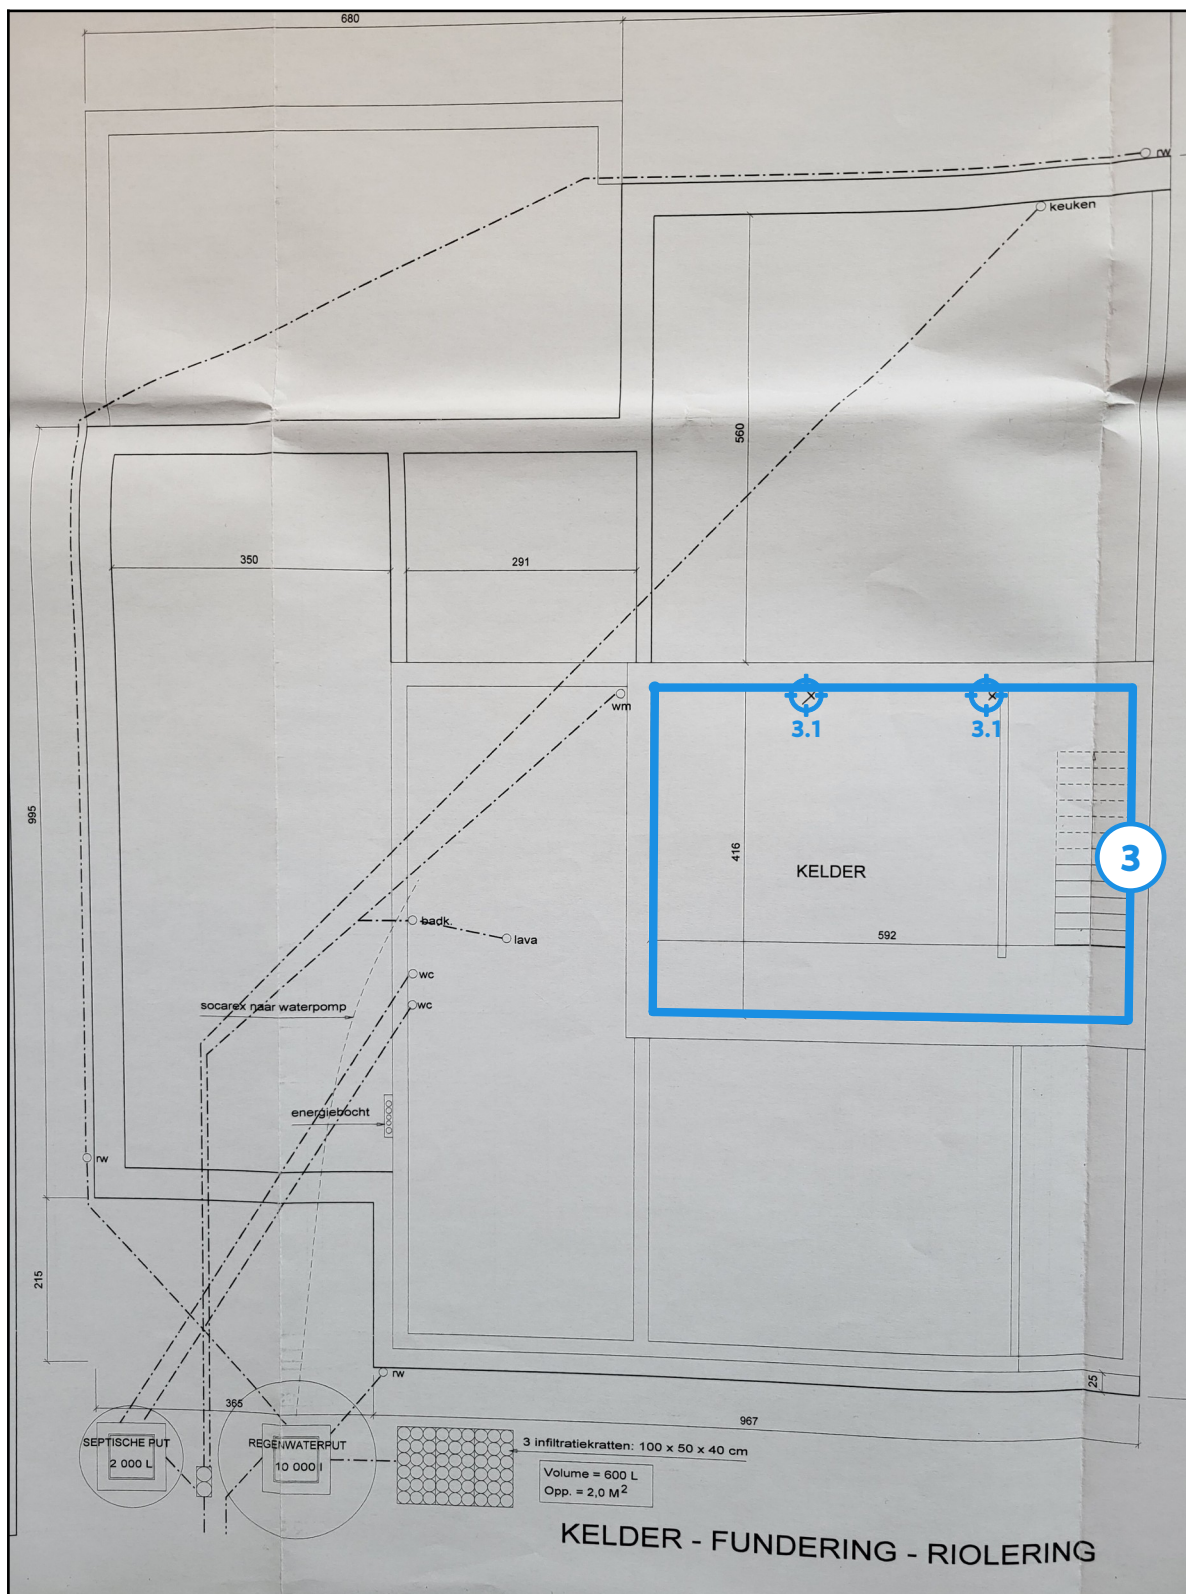
Plan 1.1: KELDER FUNDERING

3. Cementering kelder	Geen asbest	-
3.1 Code: Mengstaal 3	Mengmonster	-

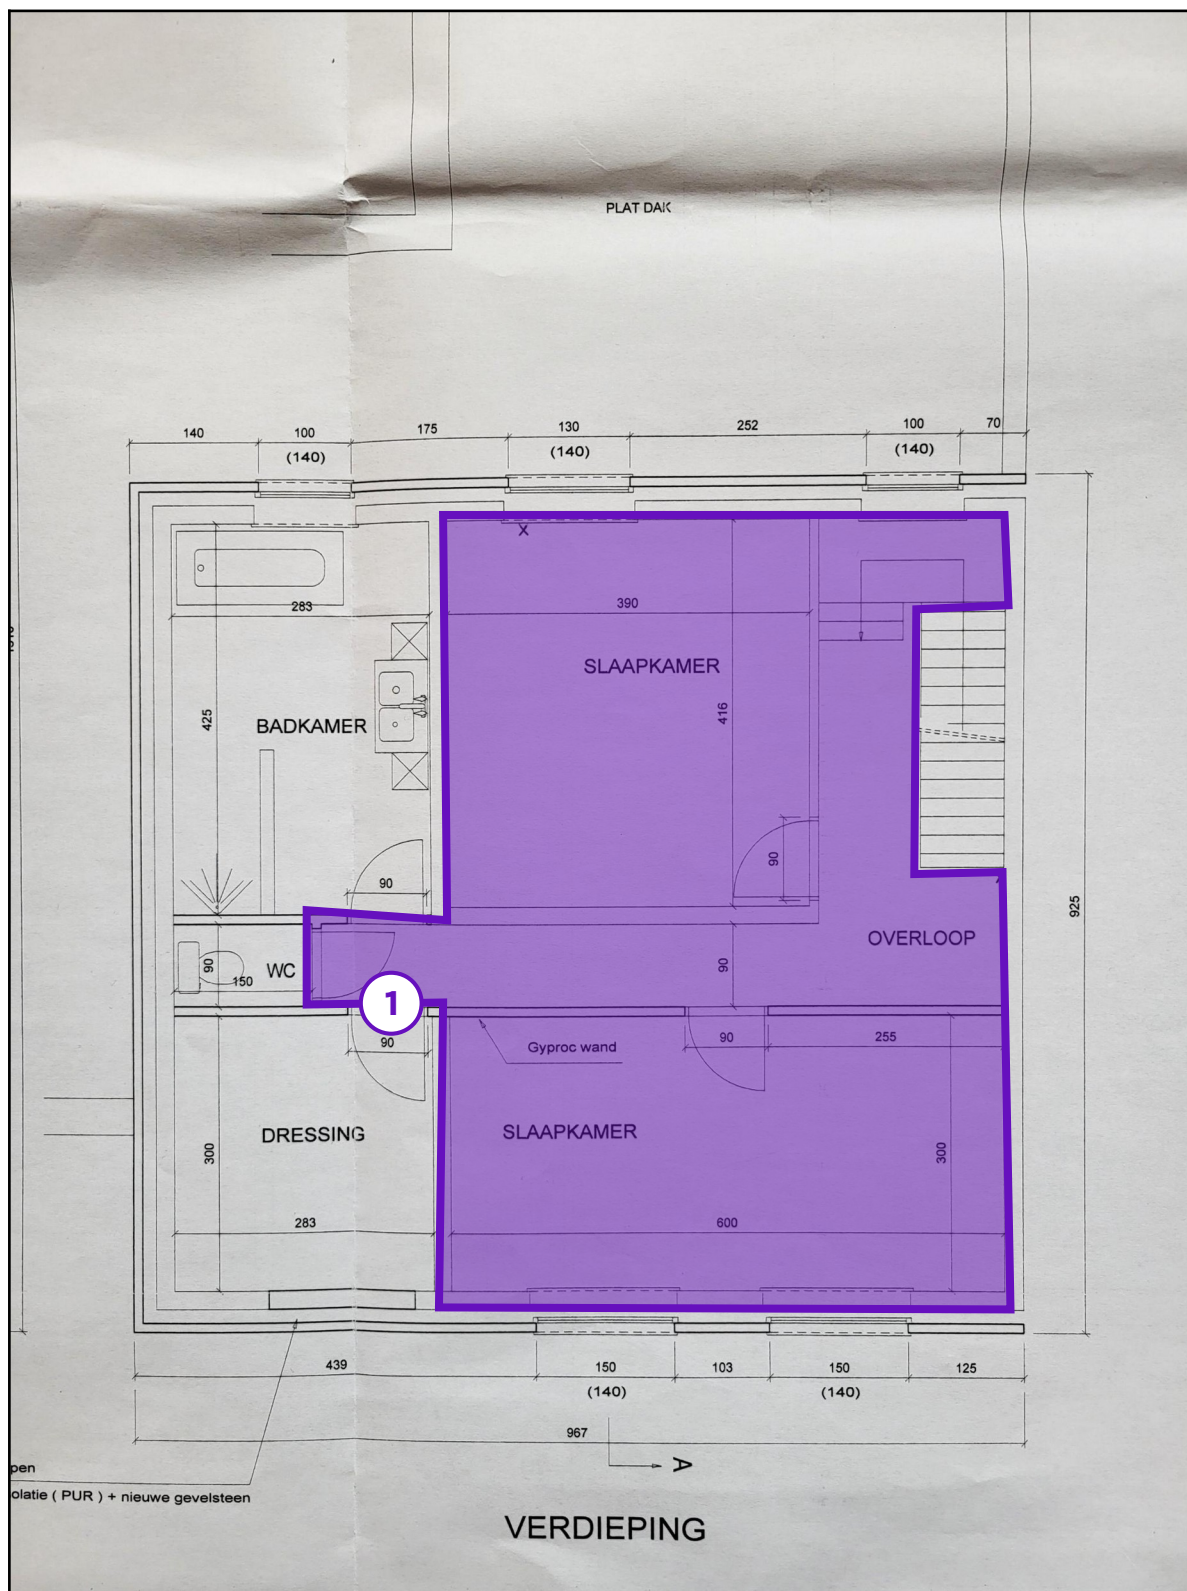
Plan 1.6: 1STE VERDIEPING

1. Vloerbekleding laminaat	Advies	-
----------------------------	--------	---

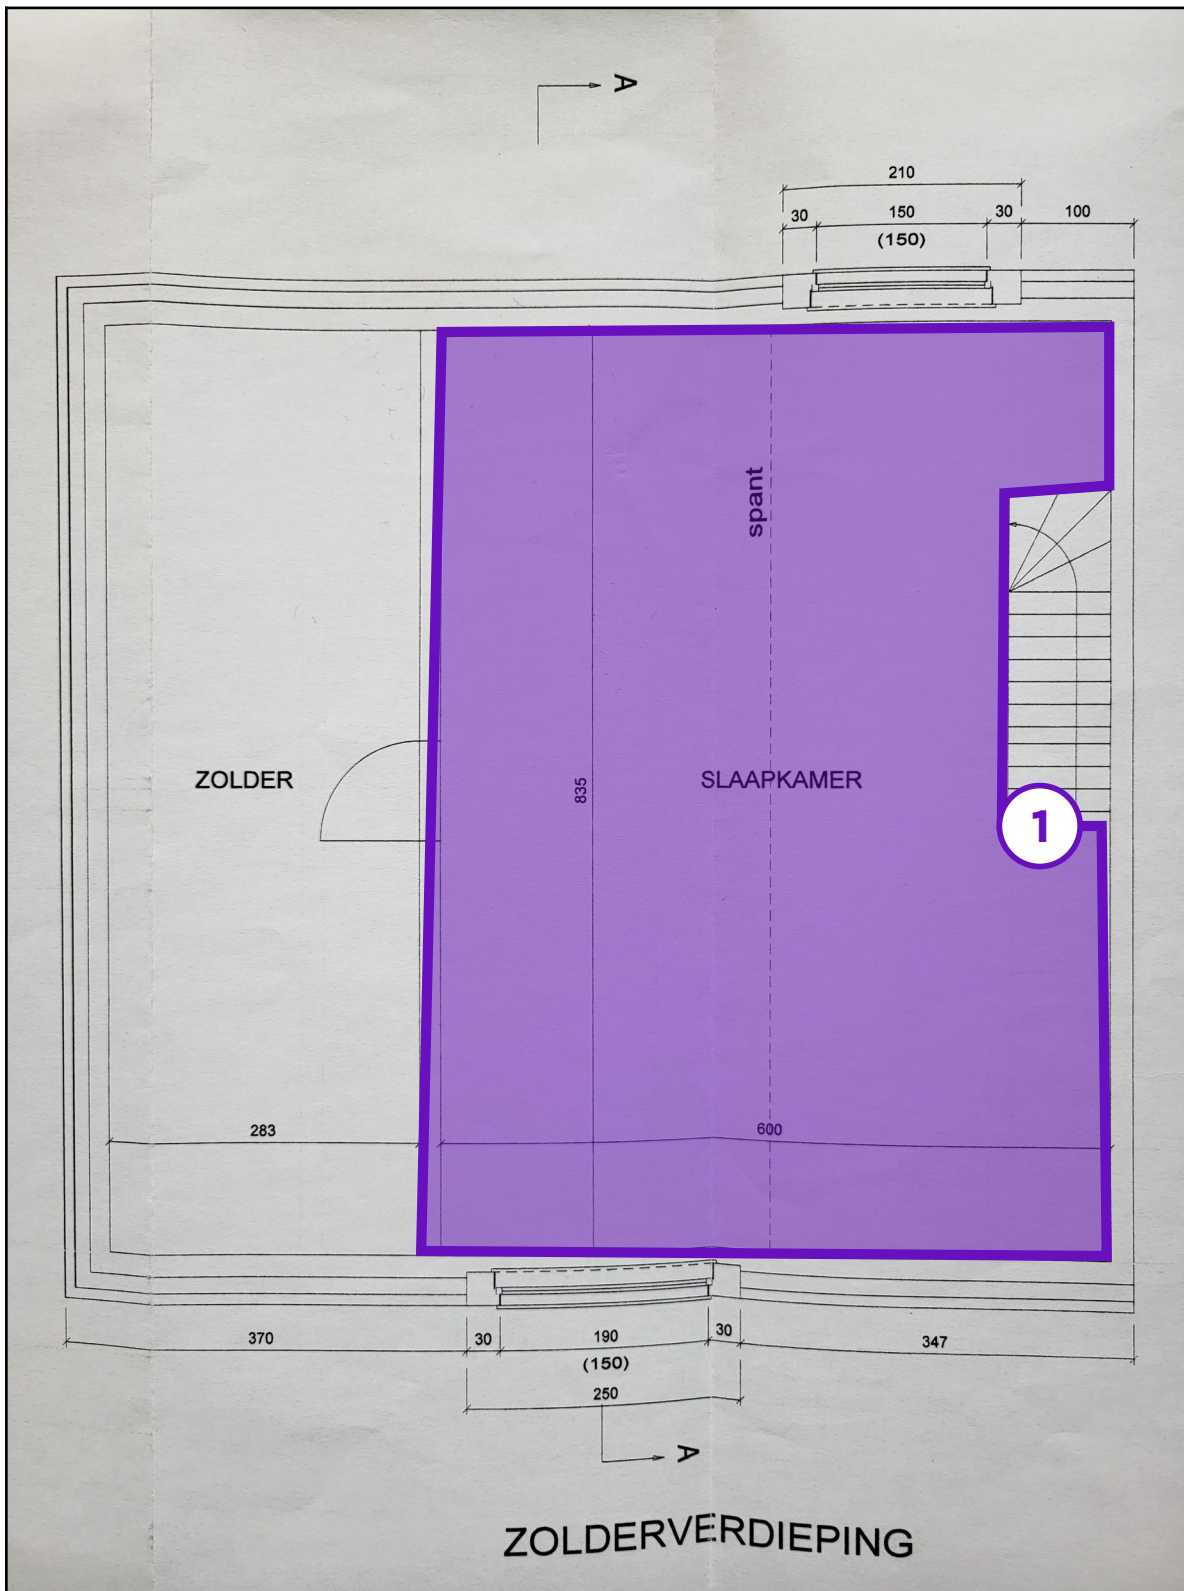
Plan 1.7: ZOLDERVERDIEPING

1. Vloerbekleding laminaat	Advies	-
----------------------------	--------	---

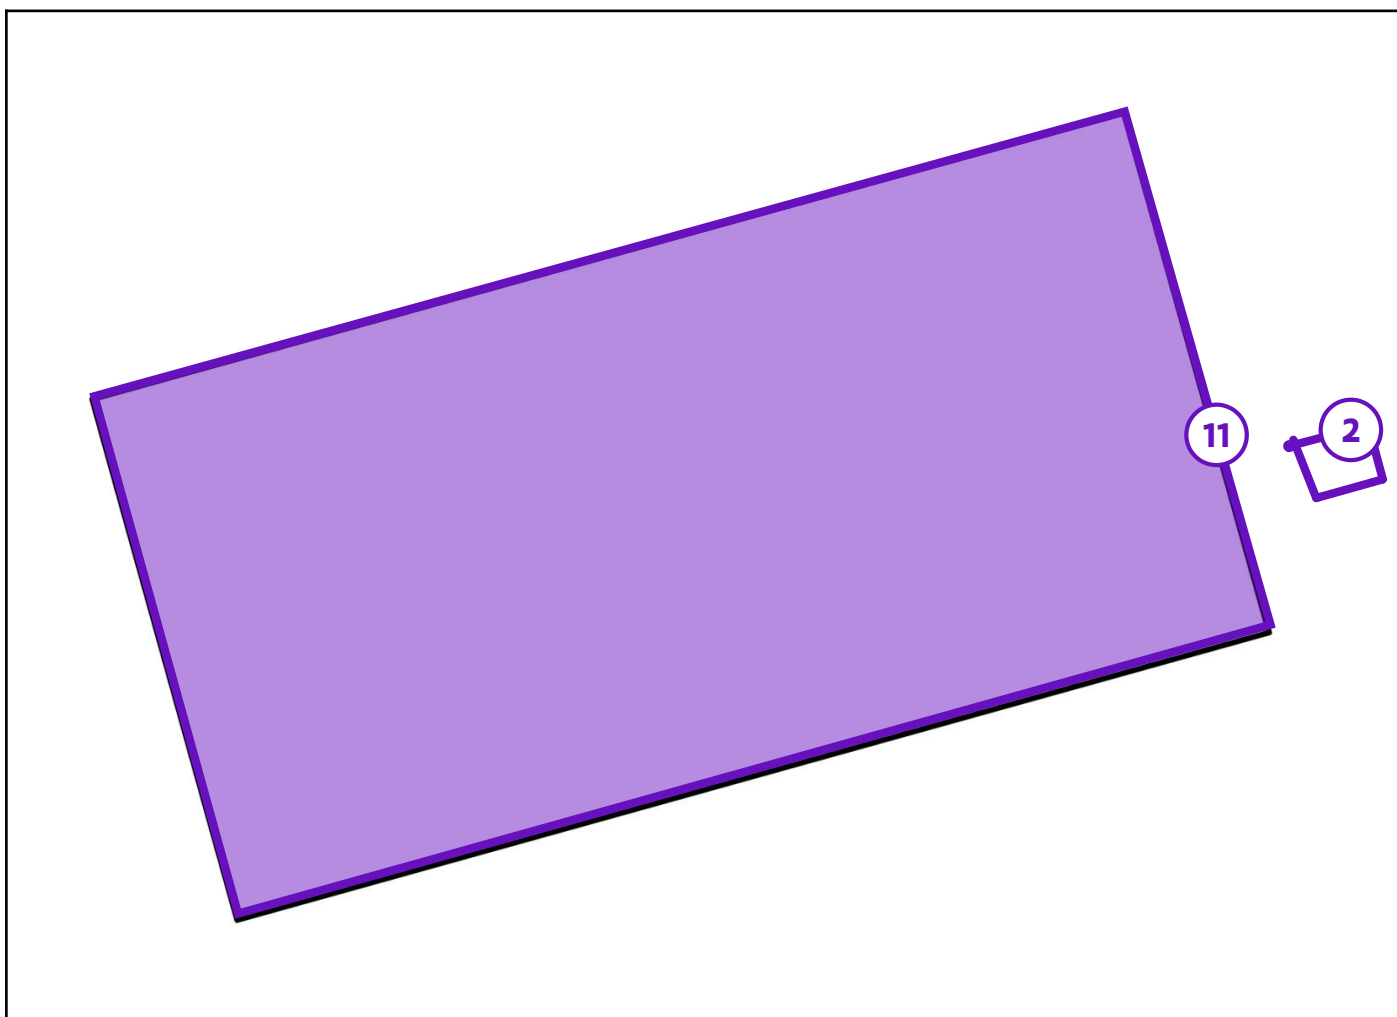
Plan 2.1: Bijgebouw plan

Beschrijving	Type	Actie
2. Afvoerput	Advies	-
11. Dakbedekking berging metaal platen	Overige ruimte of materiaal	-

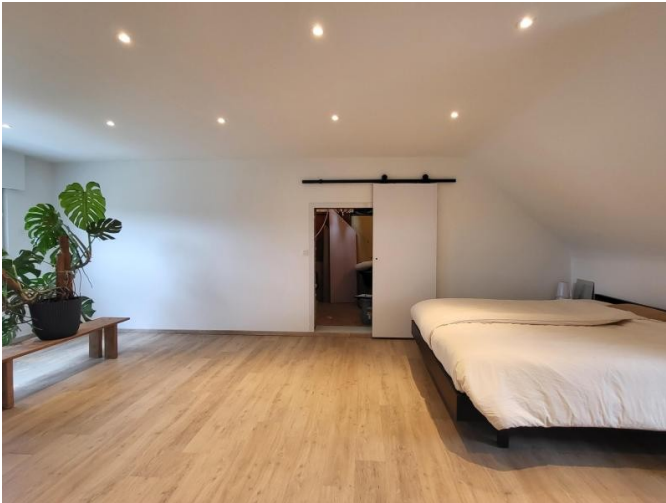
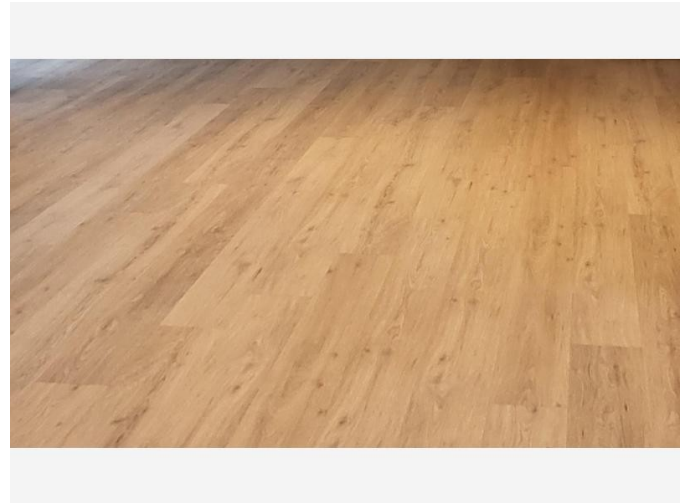
Fiche 1: Vloerbekleding laminaat

Informatie over een niet-asbestverdacht materiaal

Onderliggende lagen zijn niet inspecteerbaar.

De asbestdeskundige beoordeelt het materiaal als niet-asbestverdacht.

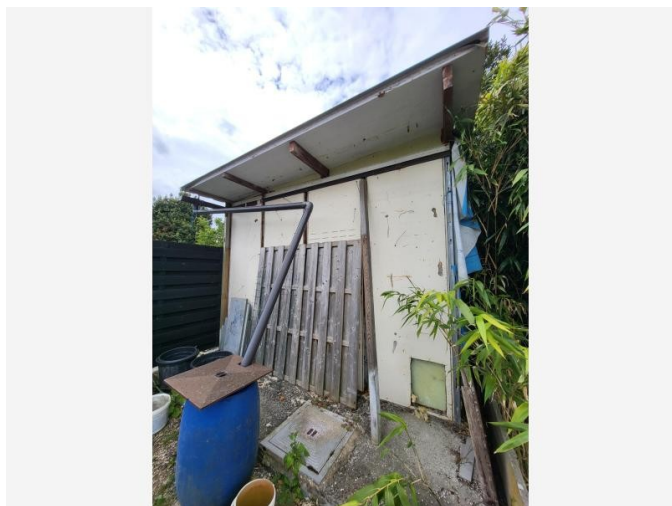
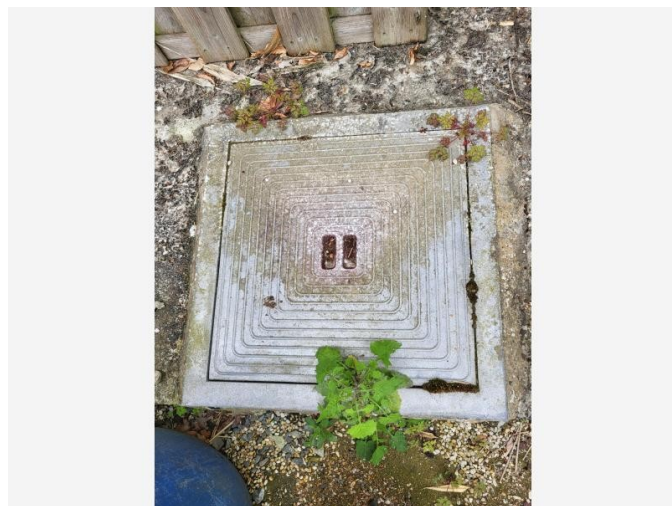
Informatie over een materiaal dat de asbestdeskundige niet kan waarnemen of vaststellen

Onderliggende lagen en buizen niet inspecteerbaar.

Basis voor advies	Beoordeling op basis van expertise, zonder een vaststelling door de asbestdeskundige.
-------------------	---

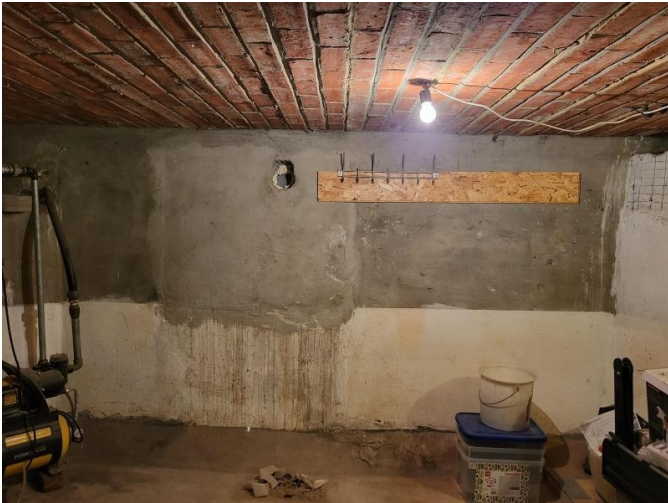
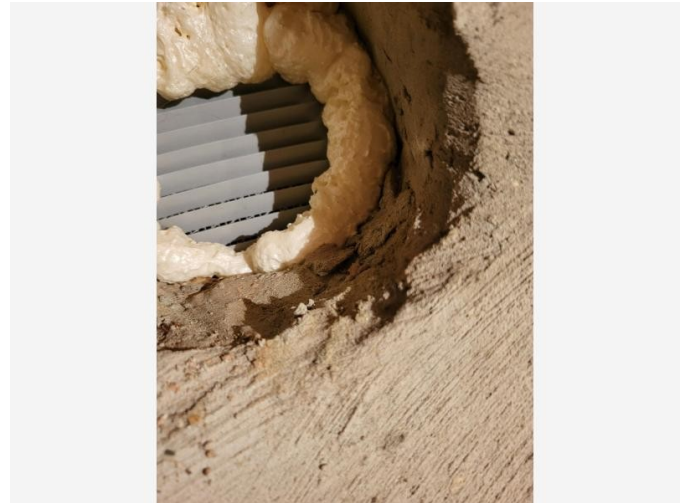
Fiche 3: Cementering kelder

Conclusie

Geen asbest

#	Type	Referentie	Resultaat
3.1	Mengmonster	Mengstaal 3	Geen asbest
