# Asbestinventarisatattest

Zottegemsesteenweg 17, 9630 Zwalm

Attestnummer : 20260325-000312.000

Uitgegeven op : 25.03.2026

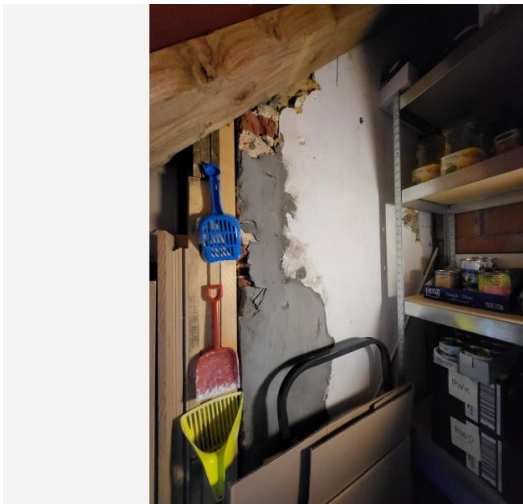
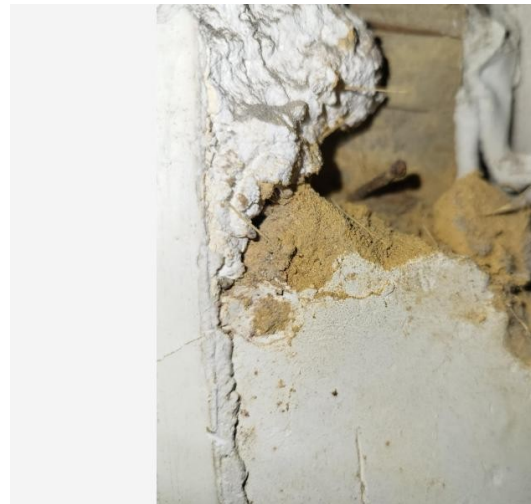
| Eindbeoordeling materiaalrisico | Hoog materiaalrisico en/of hoge kans op vezelvrijgave |

| Gebondenheid | Categorie 2: niet-hechtgebonden met matrix |
| Asbestsoort (vezeltype) | Alleen chrysotiel aanwezig |
| Asbestconcentratie | Hoog ( $\geq 50\%$ ) |
| Afschermingsgraad van het gehele materiaal | Geheel of deels vrij aan de binnenlucht, maar geen contact met binnenluchtstromen |
| Toestand van het materiaal | Matig beschadigd, matig verweerd |

| Beschrijving | Pleisterwerk muren (hoeveelheden) |
| Opmerking | <p>Het mengstaal bestaat uit: staal traphal. Er kon geen staal genomen worden van de droge ruimte, natte ruimte en brandruimte vermits hier alle wanden bestaan uit gipsplaten. Ik kon nergens inspecteren wat er achter de gipsplaten zit, vermoedelijk kan er hier oud pleisterwerk aanwezig zijn. Er zijn wel foto's van de opbouw muren verdieping (zie bijlage)</p> <p>Deze oppervlakte, volumes en gewichten zijn gemeten ter plaatse ( de opgegeven hoeveelheden mogen niet gebruikt worden als maatstaf van heffing). De 2 badkamers zijn betegeld. Boven het keukenblok zijn er tegeltjes.</p> |

**Dringend maatregelen nemen**

- Scherm in afwachting van verwijdering het asbestmateriaal af van luchtstromingen en verstoring: bijvoorbeeld door het te verpakken, te fixeren, af te dekken, signalisatie - afbakening aan te brengen, ...

- Hermetische zone (erkend asbestverwijderaar)  
Motivatie hermetische zone: Asbesthoudend pleisterwerk is niet-hechtgebonden en broos, waardoor bij verwijdering veel asbestvezels vrijkomen. Dit vormt een ernstig gezondheidsrisico.

Daarom wordt een hermetisch afgesloten zone met onderdruk gebruikt om verspreiding van vezels te voorkomen en veilig te kunnen werken.

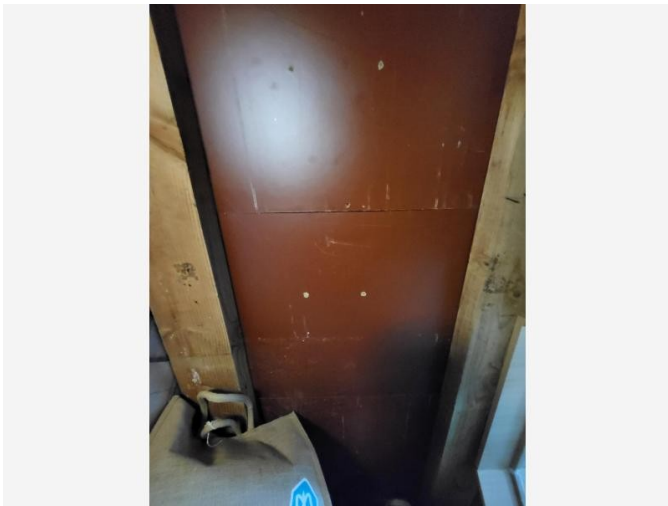
| Eindbeoordeling materiaalarisico | Verhoogd materiaalarisico en/of verhoogde kans op vezelvrijgave |

| Asbestsoort (vezeltype) | Crocidoliet aanwezig |
| Toestand van het materiaal | Licht beschadigd, licht verweerd. Intacte calciumsilicaatplaat of materiaal met categorie 3-gebondenheid |

| Beschrijving | Vezelcementplaat |

Verwijderen

- Zorg voor een veilig beheer. Vermijd het beschadigen van het asbestmateriaal. Controleer de toestand jaarlijks op wijzigingen.
- Voer bijkomende staalname(s) uit.

- Eenvoudige handelingen: mag via doe-het-zelf of door werknemer(s) met opleidingsattest eenvoudige handelingen  
Verwijdering door particulier is toegestaan via eenvoudige handelingen, conform OVAM-richtlijnen, op voorwaarde dat het element intact en zonder breuk kan worden gedemonteerd.

Voorafgaand licht bevochtigen om stofvorming te beperken. Bevestigingen (schroeven/nagels) voorzichtig verwijderen en de plaat in haar geheel losnemen. Het is verboden het materiaal te zagen, slijpen, schuren of breken.

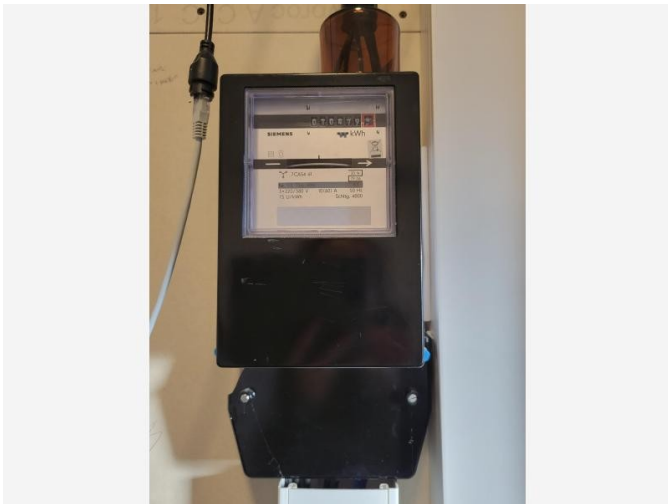
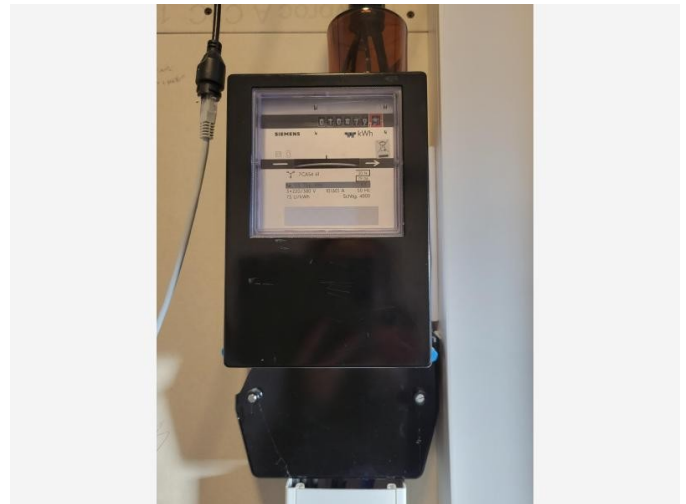
| Eindbeoordeling materiaalrisico | Laag materiaalrisico en/of verlaagde kans op vezelvrijgave |

| Toestand van het materiaal | Onbeschadigd, niet verweerd |

| Beschrijving | Bakeliet tellerkast |
| Opmerking | <p>Deze oppervlakte werd niet gemeten, maar geschat op basis van een benadering van de aanwezige tellerkast. Deze schatting mag niet worden gebruikt als maatstaf voor heffingen. Als deskundigen hebben wij vastgesteld dat het materiaal daadwerkelijk bakeliet betreft en geen harde pvc. Bakeliet wordt door ons beschouwd als een asbestverdachte toepassing, aangezien het in veel gevallen asbesthoudend is. We hebben geen staalname uitgevoerd om de functionaliteit van de tellerkast niet in gevaar te brengen. Daarnaast is staalname verboden, aangezien de tellerkast eigendom is van de nutsvoorzieningsmaatschappij.</p> |

Zorgvuldig beheren

- Zorg voor een veilig beheer. Vermijd het beschadigen van het asbestmateriaal. Controleer de toestand jaarlijks op wijzigingen.
- Voer bijkomende staalname(s) uit.

- Eenvoudige handelingen: mag via doe-het-zelf of door werknemer(s) met opleidingsattest eenvoudige handelingen. Deze toepassing mag volgens de huidige wetgeving worden verwijderd via eenvoudige handelingen. Aangezien deze toepassing echter eigendom is van de nutsvoorzieningsmaatschappij, mag deze uitsluitend worden verwijderd door hen of door een door hen aangestelde onderaannemer die beschikt over de nodige attesten en opleidingen. Daarom wordt hier verwezen naar de methode van een erkende verwijderaar, maar in feite dient dit via de nutsvoorzieningsmaatschappij te verlopen.

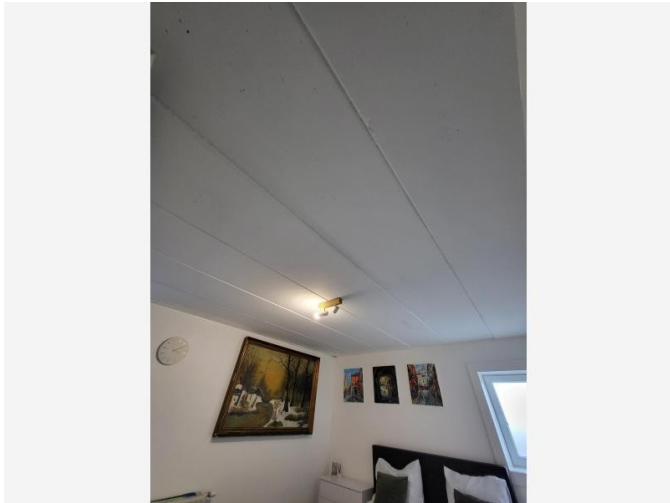
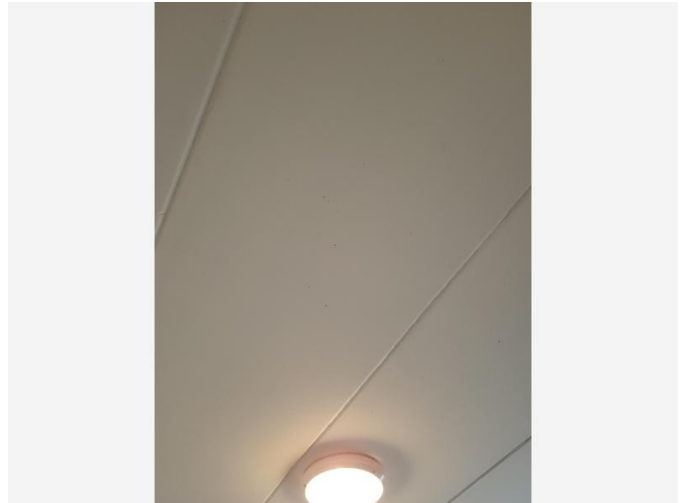
De plafonds zijn gemaakt van niet-asbestverdachte materialen namelijk betonnen gewelven, deze toepassingen zijn niet asbestverdacht.

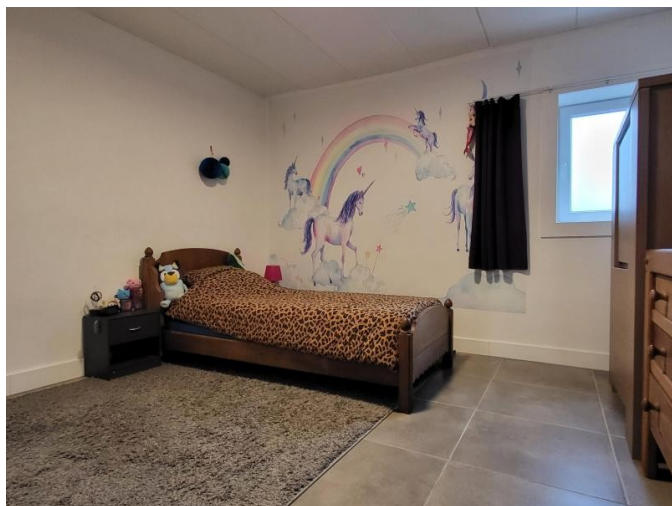
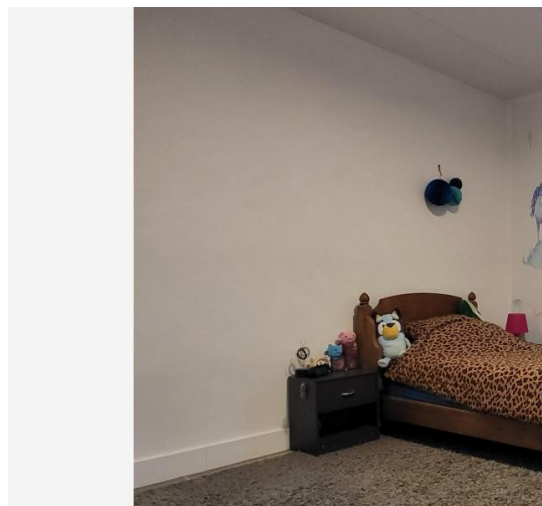
Ik kan niet inspecteren wat zich achter de gipsplaten bevindt en echter geen uitspraak doen over onderliggende lagen oud pleisterwerk. Vermoedelijk zit er achter de gipsplaten ook nog resten van asbesthoudend pleisterwerk, vermits het pleisterwerk die nog zichtbaar is in de hal onder de trap asbesthoudend is (zie labo analyse)

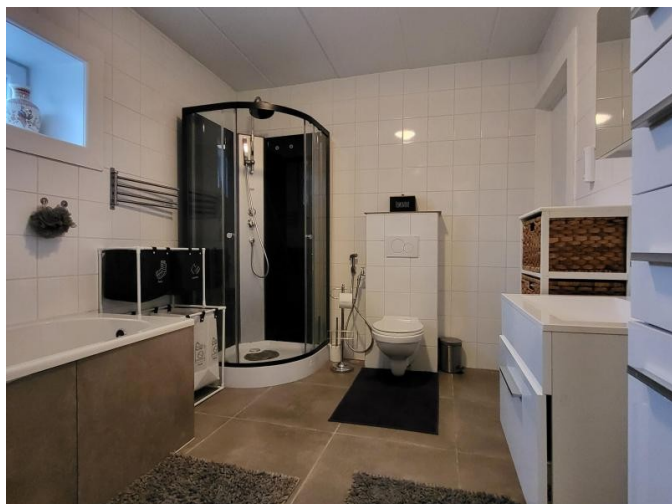
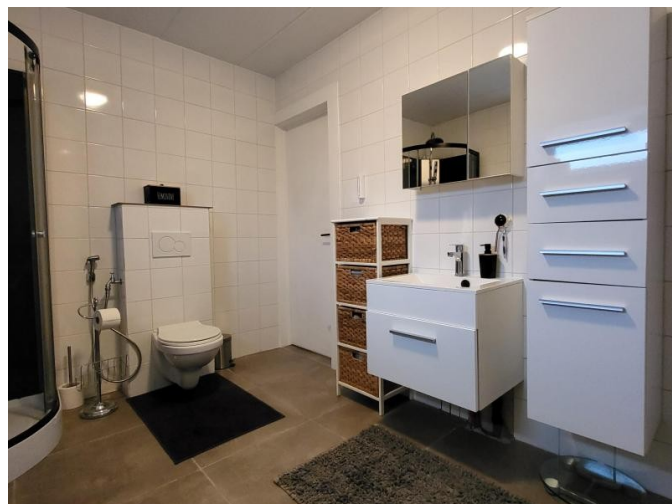
Afwerking met een intacte faïencetegels zonder zichtbare beschadigingen. Controle en monsternamen van de lijmlaag is enkel mogelijk mits uitbreiding naar een aanvullend destructief onderzoek. Faïencetegels aanwezig in 2 keukens en 2 badkamers.

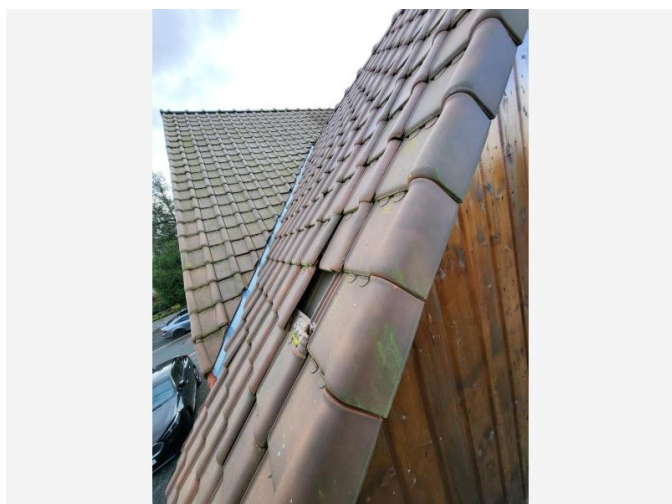
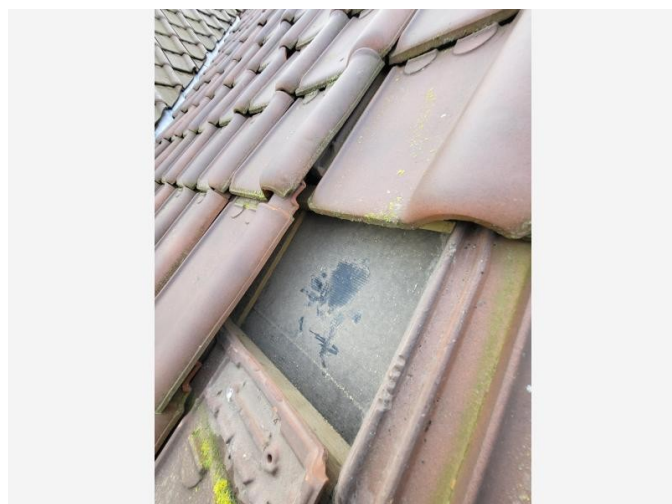
## Fiche 14: Onderdak (niet-asbestverdacht)

| Beschrijving | Notitie | Terug te vinden op plannen |
|---|---|---|
| Fiche 14: Onderdak (niet-asbestverdacht) | Ik heb een pan opgetild en kon zien op 1 plaats dat het onderdak bestaat uit een zwarte doek of onderdakfolie genoemd. Omdat slechts een deeltje van de volledige dakconstructie te zien is kan ik de rest van het onderdak niet inspecteren. | Plan 1.8: VERDIEPING |
