# Asbestinventarisatetest

Muiterij 15, 9660 Brakel

Attestnummer : 20230920-000279.000

Uitgegeven op : 20.09.2023

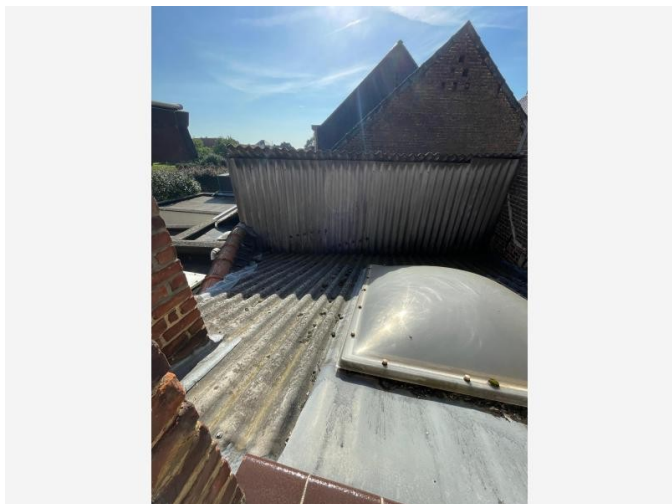
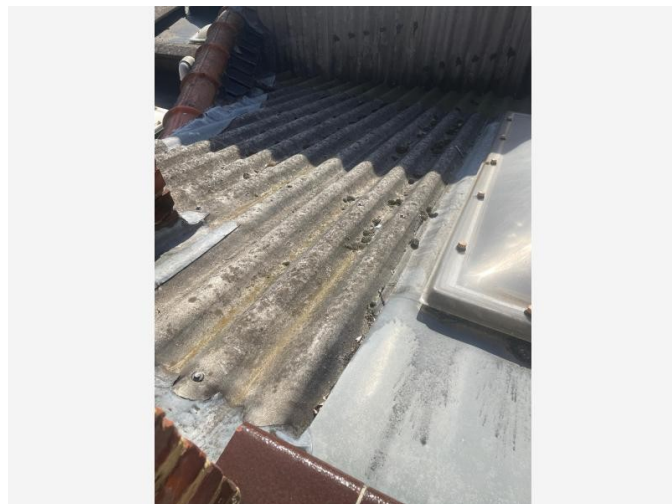
| Eindbeoordeling materiaalrisico | Verhoogd materiaalrisico en/of verhoogde kans op vezelvrijgave |

| Asbestsoort (vezeltype) | Crocidoliet aanwezig |
| Afschermingsgraad van het gehele materiaal | Geheel of deels (ook) vrij aan de binnenlucht |
| Toestand van het materiaal | Licht beschadigd, licht verweerd. Intact materiaal type Pical – asbestboard of categorie III 'gebondenheid' |

| Beschrijving | Golfplaten als dakbedekking |
| Hoeveelheid (oppervlakte - aantal) | • 60,00 m <sup>2</sup> - 1 stuk |

Verwijderen

- Scherm in afwachting van verwijdering het asbestmateriaal af van luchtstromingen en verstoring: bijvoorbeeld door het te verpakken, te fixeren, af te dekken, signalisatie - afbakening aan te brengen, ...
- Hemelwater dat afspoelt van asbestcement daken of gevels kan asbestdeeltjes bevatten. Gebruik het enkel voor gesloten circuits (bv. spoelen toiletten). Reinig na het vervangen van het dak of de gevel de dakgoten en regenwaterput of -ton om asbesthoudend sediment of slib te verwijderen

- Eenvoudige handelingen: mag via doe-het-zelf of door werknemer(s) met opleidingsattest eenvoudige handelingen  
De hechtgebonden toepassing kan verwijderd worden zonder het te beschadigen.

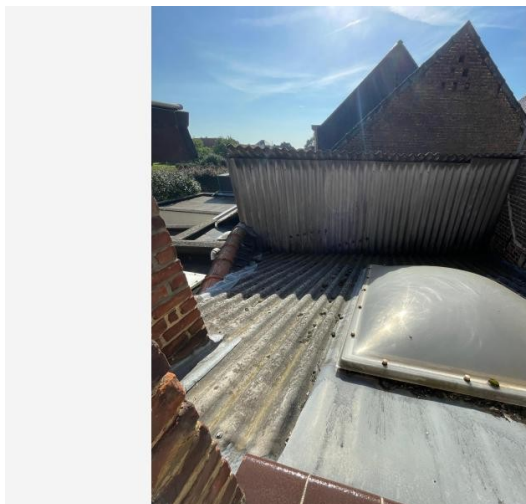
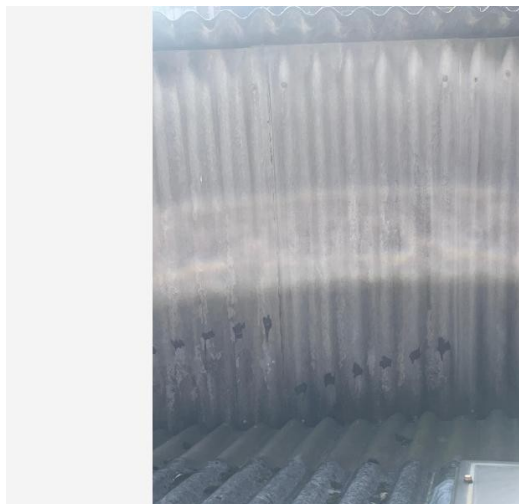
| Eindbeoordeling materiaalrisico | Verhoogd materiaalrisico en/of verhoogde kans op vezelvrijgave |

| Asbestsoort (vezeltype) | Crocidoliet aanwezig |
| Afschermingsgraad van het gehele materiaal | Geheel of deels (ook) vrij aan de binnenlucht |
| Toestand van het materiaal | Licht beschadigd, licht verweerd. Intact materiaal type Pical – asbestboard of categorie III 'gebondenheid' |

| Beschrijving | Golfplaten als muurbekleding |
| Hoeveelheid (oppervlakte - aantal) | • 8,00 m <sup>2</sup> - 1 stuk |

Verwijderen

- Scherm in afwachting van verwijdering het asbestmateriaal af van luchtstromingen en verstoring: bijvoorbeeld door het te verpakken, te fixeren, af te dekken, signalisatie - afbakening aan te brengen, ...
- Hemelwater dat afspoelt van asbestcement daken of gevels kan asbestdeeltjes bevatten. Gebruik het enkel voor gesloten circuits (bv. spoelen toiletten). Reinig na het vervangen van het dak of de gevel de dakgoten en regenwaterput of -ton om asbesthoudend sediment of slib te verwijderen

- Eenvoudige handelingen: mag via doe-het-zelf of door werknemer(s) met opleidingsattest eenvoudige handelingen  
De hechtgebonden toepassing kan verwijderd worden zonder het te beschadigen.

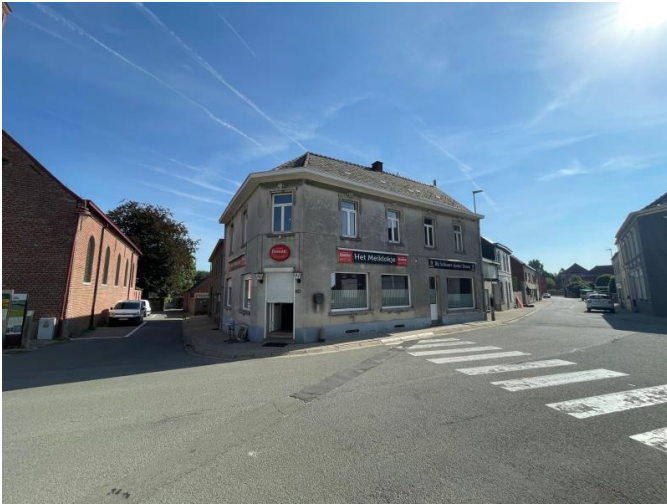
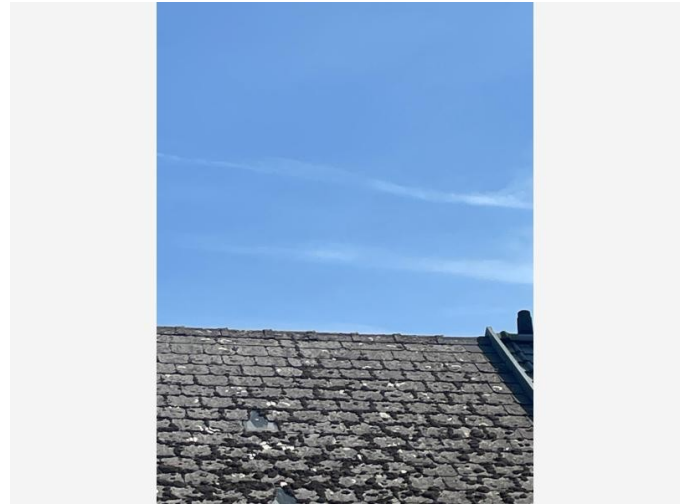
| Eindbeoordeling materiaalrisico | Laag materiaalrisico en/of verlaagde kans op vezelvrijgave |

| Asbestsoort (vezeltype) | Crocidoliet aanwezig |
| Toestand van het materiaal | Licht beschadigd, licht verweerd. Intact materiaal type Pical – asbestboard of categorie III 'gebondenheid' |

| Beschrijving | Nok schuine daken |
| Hoeveelheid (oppervlakte - aantal) | • 2,00 m <sup>2</sup> - 1 stuk |

Verwijderen

- Zorg voor een veilig beheer. Vermijd het beschadigen van het asbestmateriaal. Controleer de toestand jaarlijks op wijzigingen.
- Hemelwater dat afspoelt van asbestcement daken of gevels kan asbestdeeltjes bevatten. Gebruik het enkel voor gesloten circuits (bv. spoelen toiletten). Reinig na het vervangen van het dak of de gevel de dakgoten en regenwaterput of -ton om asbesthoudend sediment of slib te verwijderen

- Eenvoudige handelingen: mag via doe-het-zelf of door werknemer(s) met opleidingsattest eenvoudige handelingen  
De hechtgebonden toepassing kan verwijderd worden zonder het te beschadigen.

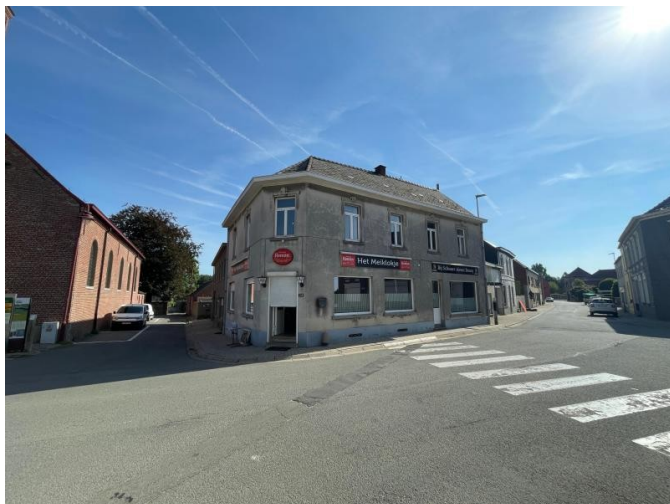
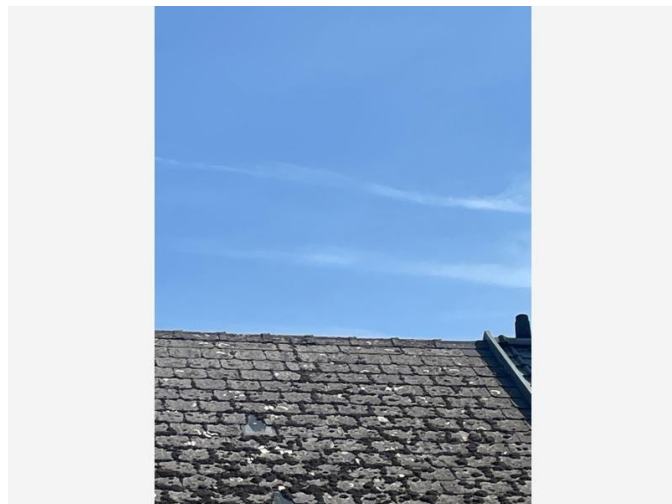
| Eindbeoordeling materiaalrisico | Verhoogd materiaalrisico en/of verhoogde kans op vezelvrijgave |

| Asbestsoort (vezeltype) | Crocidoliet aanwezig |
| Afschermingsgraad van het gehele materiaal | Geheel of deels (ook) vrij aan de binnenlucht |
| Toestand van het materiaal | Licht beschadigd, licht verweerd. Intact materiaal type Pical – asbestboard of categorie III 'gebondenheid' |

| Beschrijving | Dakleien |
| Hoeveelheid (oppervlakte - aantal) | • 145,00 m <sup>2</sup> - 1 stuk |

Verwijderen

- Scherm in afwachting van verwijdering het asbestmateriaal af van luchtstromingen en verstoring: bijvoorbeeld door het te verpakken, te fixeren, af te dekken, signalisatie - afbakening aan te brengen, ...
- Hemelwater dat afspoelt van asbestcement daken of gevels kan asbestdeeltjes bevatten. Gebruik het enkel voor gesloten circuits (bv. spoelen toiletten). Reinig na het vervangen van het dak of de gevel de dakgoten en regenwaterput of -ton om asbesthoudend sediment of slib te verwijderen

- Eenvoudige handelingen: mag via doe-het-zelf of door werknemer(s) met opleidingsattest eenvoudige handelingen  
De hechtgebonden toepassing kan verwijderd worden zonder het te beschadigen. Gezien de oppervlakte, is het echter aangeraden om de verwijdering door een erkend aannemer te laten gebeuren.

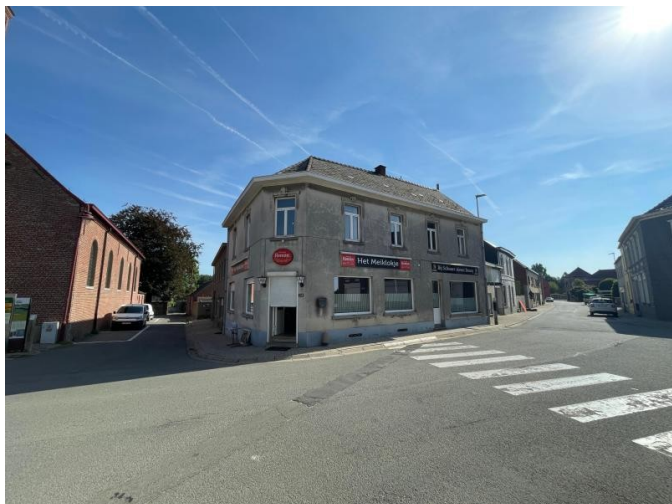
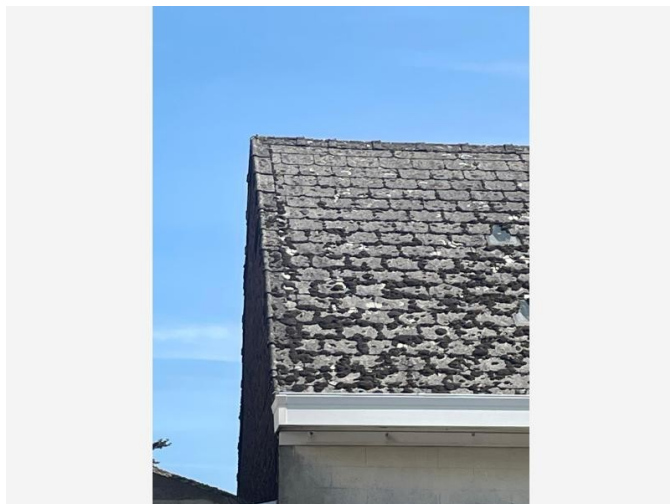
| Eindbeoordeling materiaalrisico | Laag materiaalrisico en/of verlaagde kans op vezelvrijgave |

| Asbestsoort (vezeltype) | Crocidoliet aanwezig |
| Toestand van het materiaal | Licht beschadigd, licht verweerd. Intact materiaal type Pical – asbestboard of categorie III 'gebondenheid' |

| Beschrijving | Windveren |
| Hoeveelheid (oppervlakte - aantal) | • 10,00 m <sup>2</sup> - 1 stuk |

Verwijderen

- Zorg voor een veilig beheer. Vermijd het beschadigen van het asbestmateriaal. Controleer de toestand jaarlijks op wijzigingen.
- Hemelwater dat afspoelt van asbestcement daken of gevels kan asbestdeeltjes bevatten. Gebruik het enkel voor gesloten circuits (bv. spoelen toiletten). Reinig na het vervangen van het dak of de gevel de dakgoten en regenwaterput of -ton om asbesthoudend sediment of slib te verwijderen

- Eenvoudige handelingen: mag via doe-het-zelf of door werknemer(s) met opleidingsattest eenvoudige handelingen  
De hechtgebonden toepassing kan verwijderd worden zonder het te beschadigen.

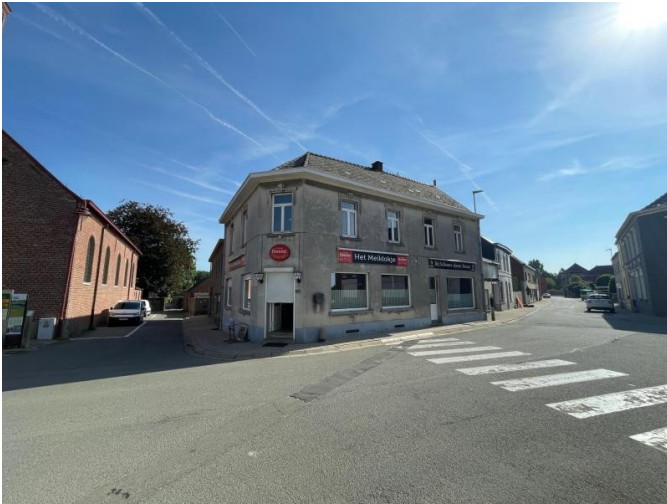
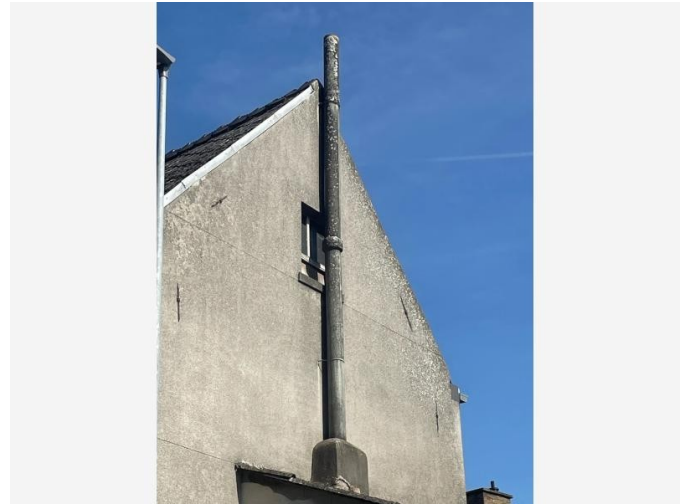
| Eindbeoordeling materiaalisico | Laag materiaalisico en/of verlaagde kans op vezelvrijgave |

| Asbestsoort (vezeltype) | Crocidoliet aanwezig |
| Toestand van het materiaal | Licht beschadigd, licht verweerd. Intact materiaal type Pical – asbestboard of categorie III 'gebondenheid' |

| Beschrijving | Rookgaskanaal |
| Hoeveelheid (lengte - omtrek - dikte - aantal) | <ul style="list-style-type: none"> <li>4,50 m - 60,00 cm - 1,00 cm - 1 stuk</li> </ul> |

Verwijderen

- Zorg voor een veilig beheer. Vermijd het beschadigen van het asbestmateriaal. Controleer de toestand jaarlijks op wijzigingen.
- Hemelwater dat afspoelt van asbestcement daken of gevels kan asbestdeeltjes bevatten. Gebruik het enkel voor gesloten circuits (bv. spoelen toiletten). Reinig na het vervangen van het dak of de gevel de dakgoten en regenwaterput of -ton om asbesthoudend sediment of slib te verwijderen

- Eenvoudige handelingen: enkel door erkend asbestverwijderaar  
Gezien de toepassing onderaan gecementeerd is, dient de verwijdering door een erkend aannemer te gebeuren.

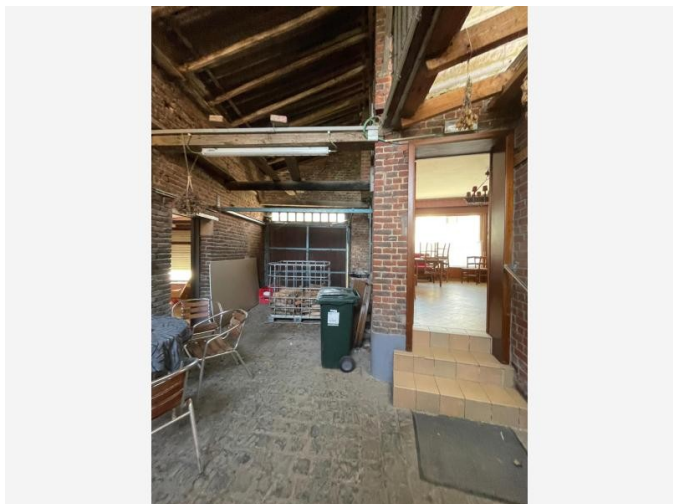
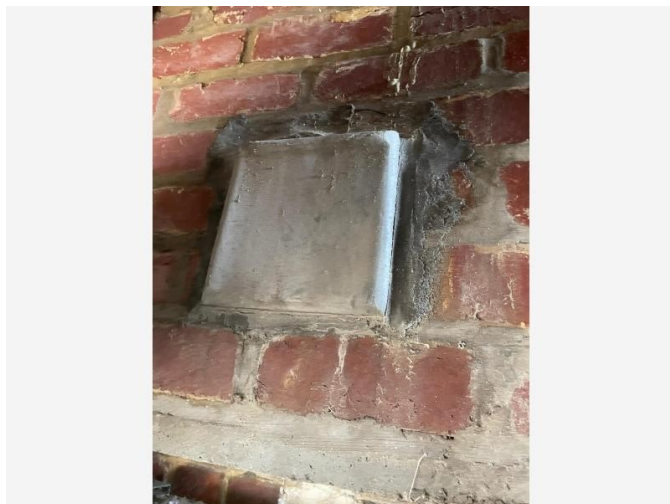
Het asbestmateriaal valt onder de mijlpaal van 2040.

Zorgvuldig beheren

- Zorg voor een veilig beheer. Vermijd het beschadigen van het asbestmateriaal. Controleer de toestand jaarlijks op wijzigingen.

- Eenvoudige handelingen: enkel door erkend asbestverwijderaar  
Gezien de toepassing gecementeerd is in de schouw, dient de verwijdering door een erkend verwijderaar te gebeuren.

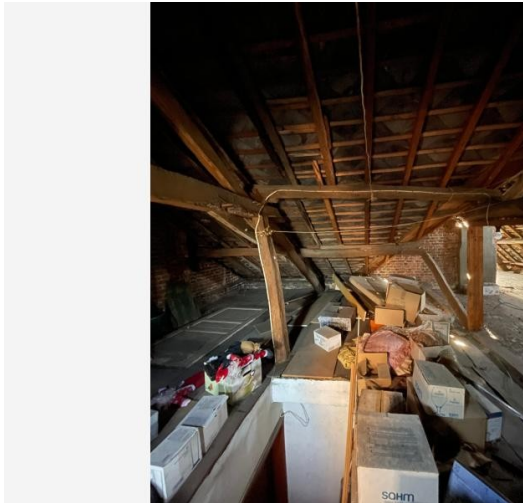
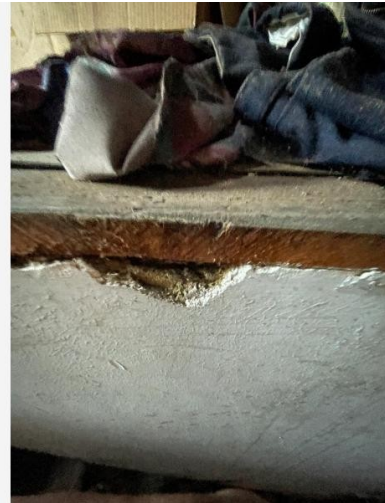
## Fiche 14: Wandpleister

Geen asbest

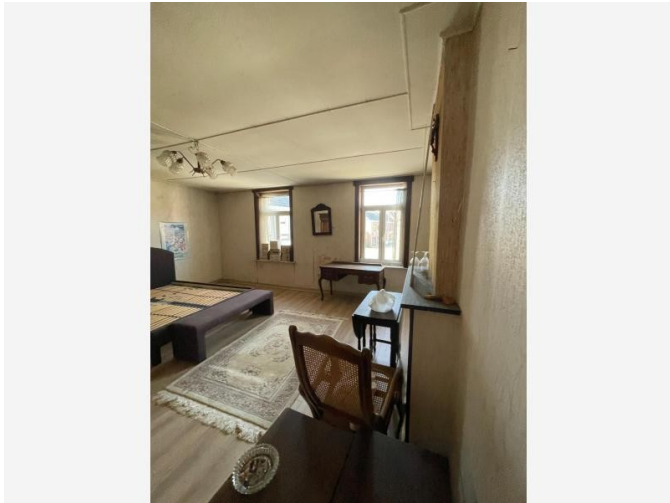
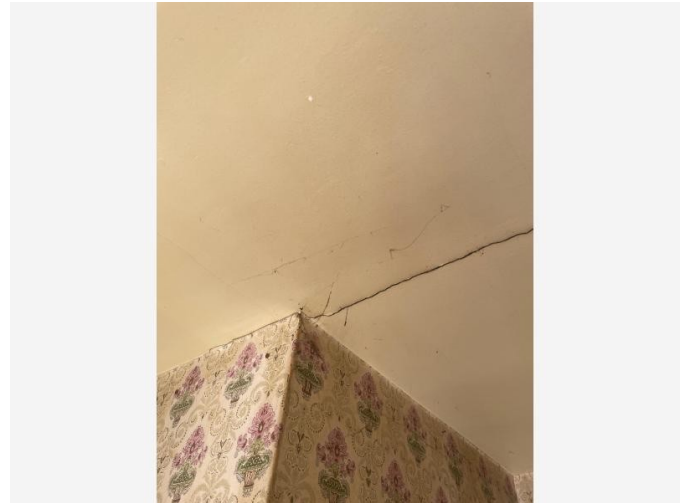
## Fiche 15: Plafondpleister

Geen asbest
