# Asbestinventarisatetest

Sint-Amandusstraat 2, 9800 Deinze

Attestnummer : **20260903-000152.000**

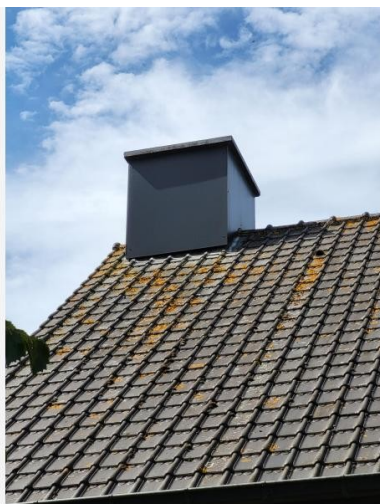
Situeringsfoto

### Tijdelijke beperking

**Reden:** Het te onderzoeken materiaal situeert zich hoger dan 3,50 m te rekenen vanaf een veilige ondergrond

**Uitleg van de asbestdeskundige:** Het rookgaskanaal is niet goed zichtbaar aan de buitenzijde. Aan de buitenzijde is het hoger dan 3,5 meter om de schoorsteen te inspecteren. Het is niet zichtbaar of er een asbestverdacht rookgaskanaal aanwezig is. Conform ons inspectieprotocol mogen wij een beperking invoeren voor hoogtes hoger dan 3,5 m. Indien men dit wil laten onderzoeken, dient er een nieuwe afspraak gemaakt te worden en moet er een hoogtewerker voorzien worden, evenals iemand die bevoegd is om deze te bedienen en eventueel een techniek die de al dan niet aanwezige schouwhoed kan afnemen en weer terugplaatsen.

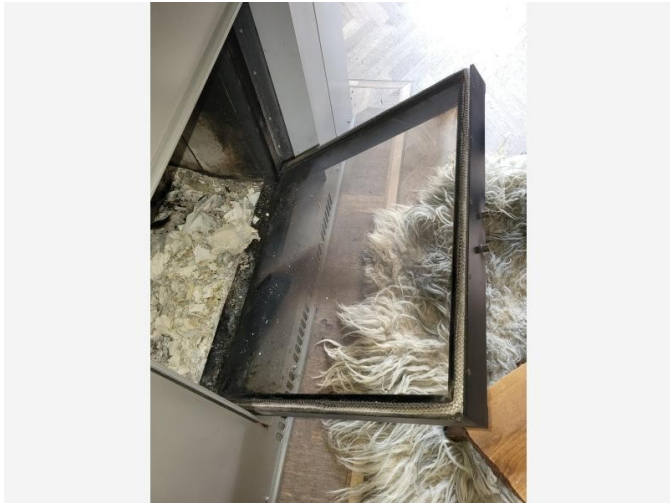
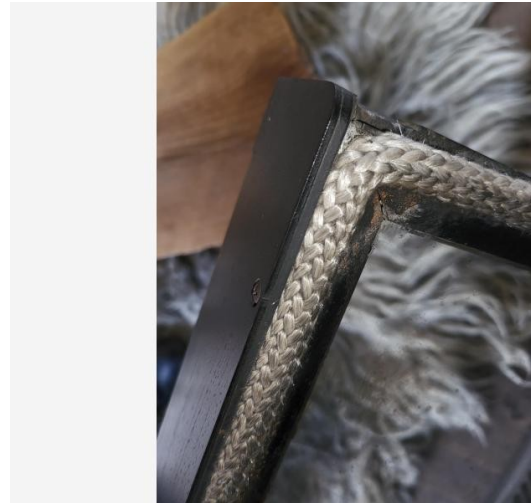
de kachelkoord is glanzend dus niet verdacht.

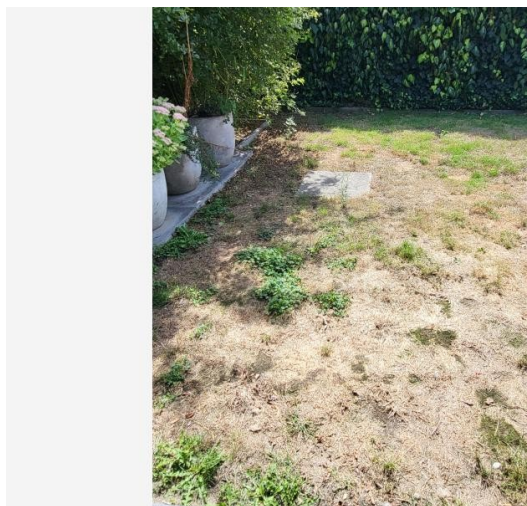
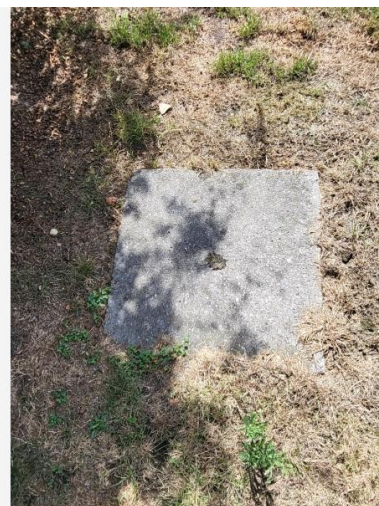
De putten konden niet geopend worden. Onderliggende lagen en buizen niet inspecteerbaar.

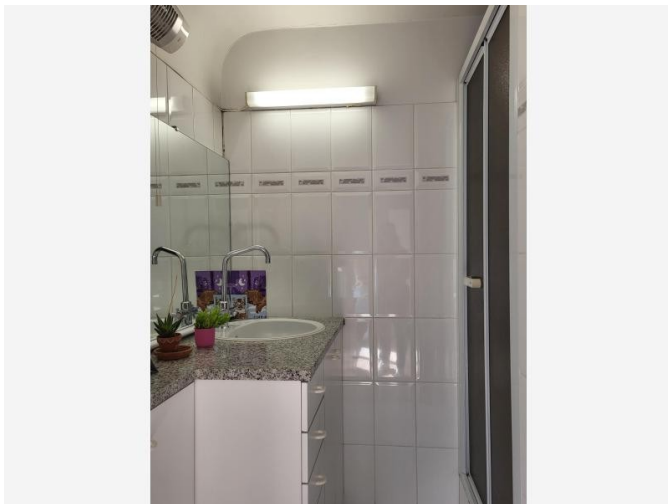
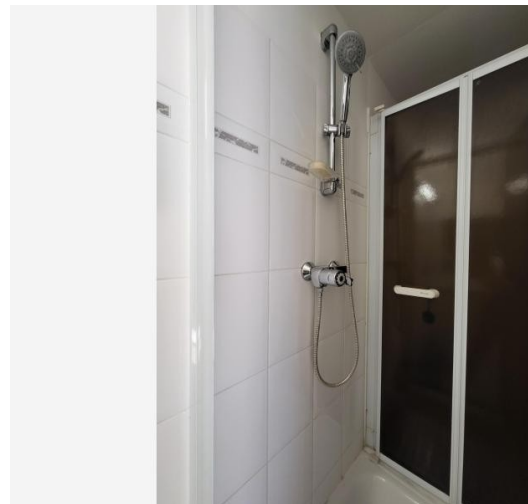
Lijm onder de badkamer- en douches betegeling

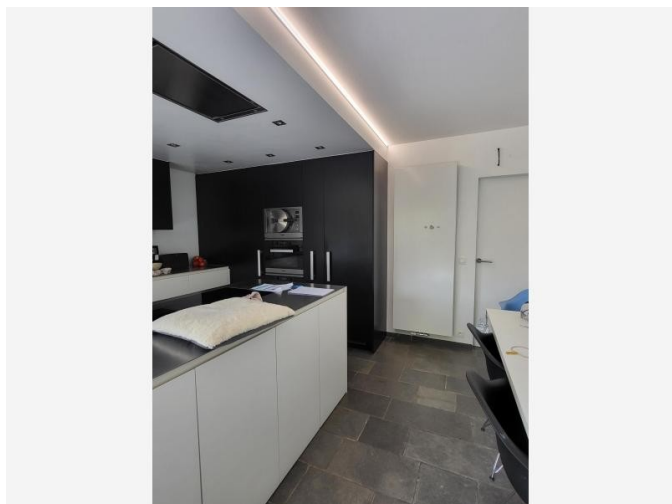
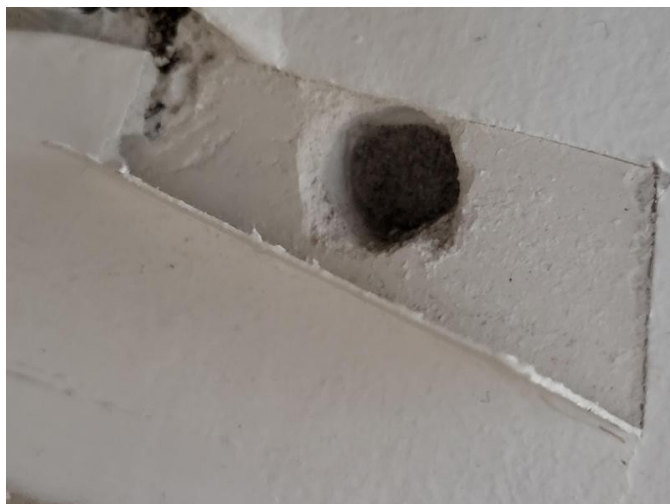
Geen asbest

| Opmerking | Deze oppervlakte, volumes en gewichten zijn gemeten ter plaatse ( de opgegeven hoeveelheden mogen niet gebruikt worden als maatstaf van heffing). Een lichte afwijking van de gemeten toepassing is mogelijk. De andere muren bestaan uit gipsplaten, houten platen in sauna, ruwbouwstenen in garage waar de brander staat, betegeling in badkamers. |

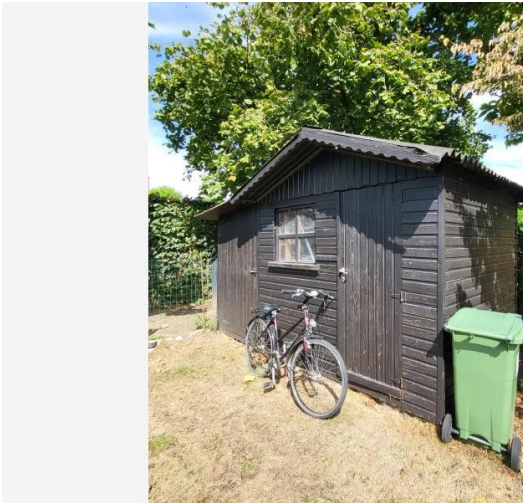
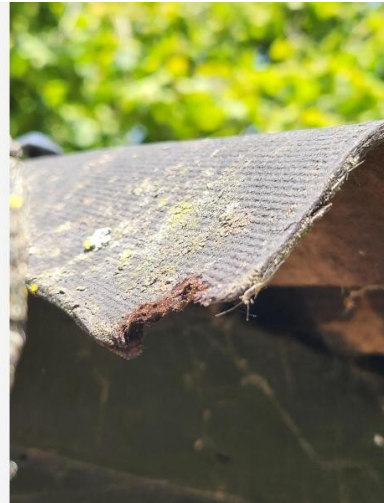
## Fiche 7: Dak in golfplaten

Geen asbest

| Opmerking | De hoeveelheid is een zo nauwkeurig mogelijke opmeting, waar evenwel kleine afwijkingen op mogelijk zijn. Er is geen onderdak aanwezig. |

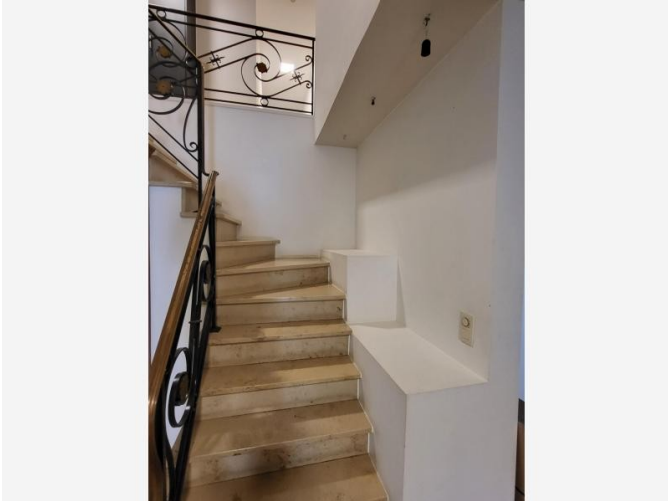
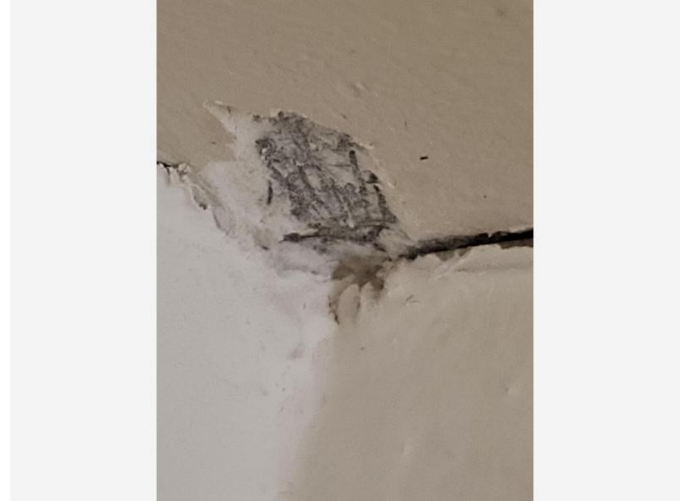
## Fiche 8: Pleisterwerk plafonds

Geen asbest

| Opmerking | Deze oppervlakte, volumes en gewichten zijn gemeten ( de opgegeven hoeveelheden mogen niet gebruikt worden als maatstaf van heffing). Een lichte afwijking van de opgemeten toepassing is mogelijk. De overige plafonds bestaan uit gipsplaten, de saunarimte uit houten planchetten en de garage (branderruimte) uit betonnen gewelven. Hier achter kan ik niet inspecteren. |

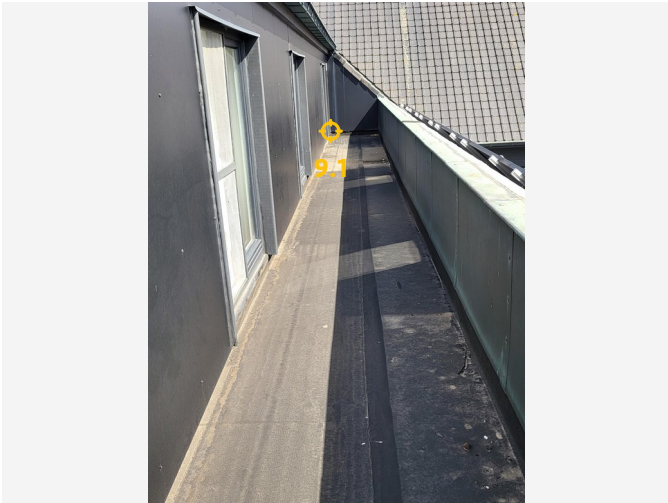
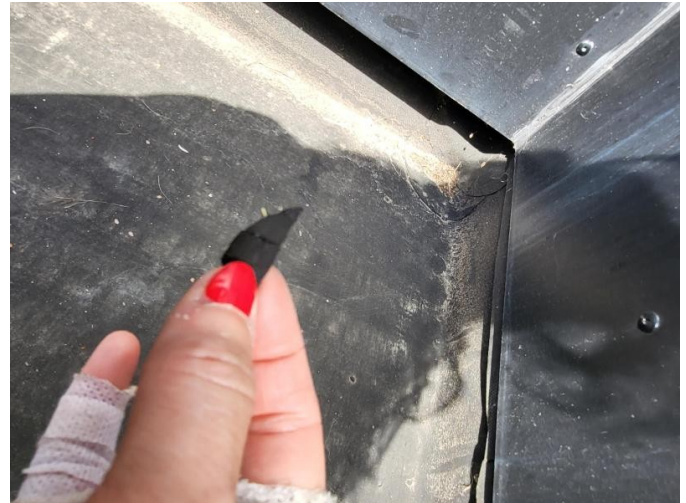
## Fiche 9: dakbedekking platte daken

Geen asbest

| Opmerking | <p>De hoeveelheid is een zo nauwkeurig mogelijke opmeting, waar evenwel kleine afwijkingen op mogelijk zijn.</p> <p>Controle en staalname van eventuele onderliggende lagen is enkel mogelijk mits uitbreiding naar een aanvullend destructief onderzoek. Ik kan geen uitspraak doen over onderliggende lagen, deze zijn niet inspecteerbaar. Het onderdak is niet inspecteerbaar.</p> <p>Het platte dak is gerenoveerd in 2026 (zie factuur in bijlage)</p> |

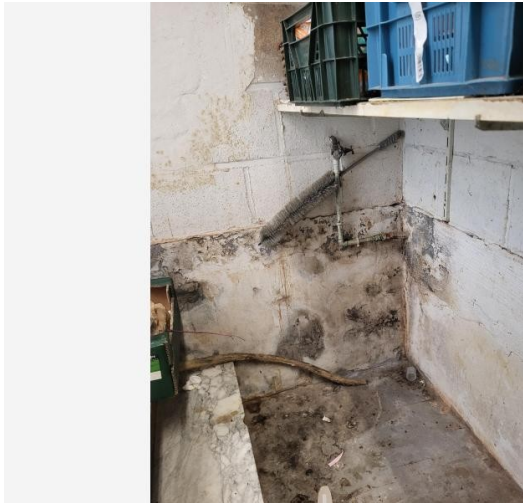
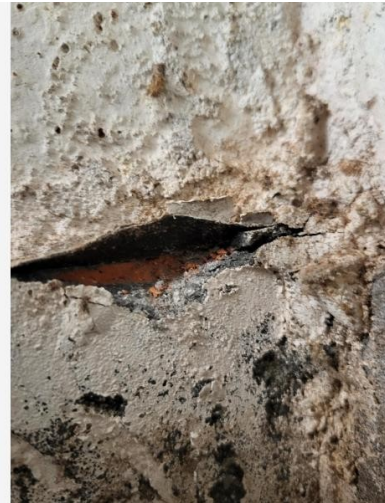
Geen asbest

| Opmerking | Deze oppervlakte, volumes en gewichten zijn niet gemeten ter plaatse (de opgegeven hoeveelheden mogen niet gebruikt worden als maatstaf van heffing). Lichte afwijking van de opgemeten toepassing mogelijk. |

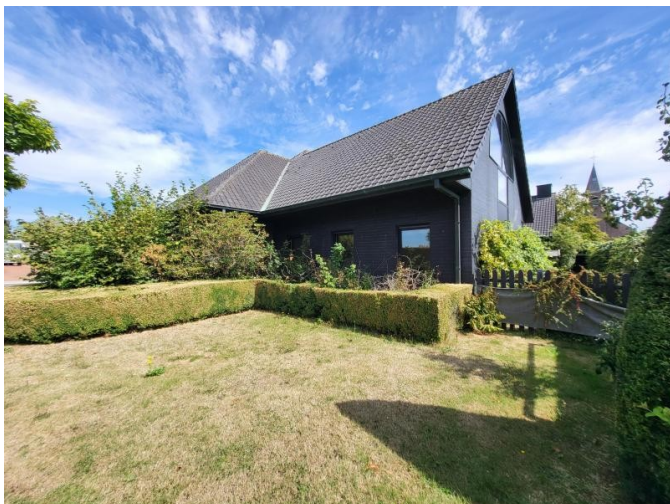
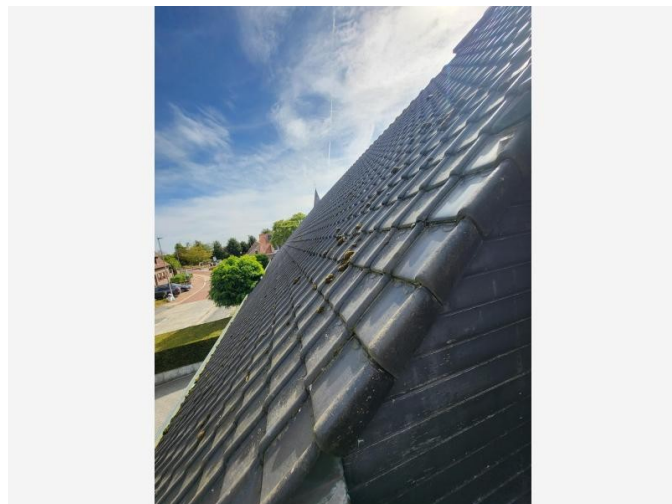
## Fiche 11: Dakbedekking pannen hoofdgebouw

| Beschrijving | Notitie | Terug te vinden op plannen |
|---|---|---|
| Fiche 11: Dakbedekking pannen hoofdgebouw | De dakbedekking bestaat uit pannen | Plan 1.8: VERDIEPING |

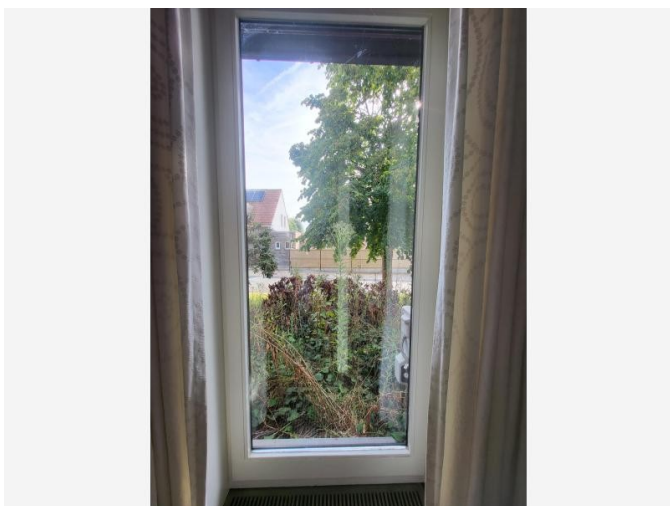
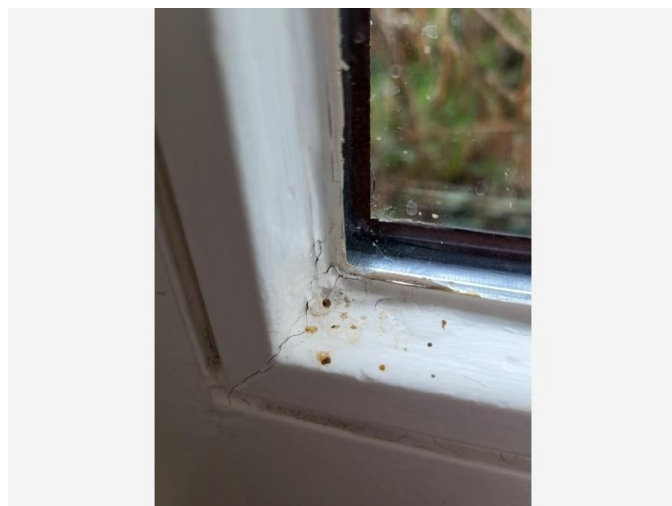
## Fiche 12: Afdichtingsmateriaal aan schrijnwerk

| Beschrijving | Notitie | Terug te vinden op plannen |
|---|---|---|
| Fiche 12: Afdichtingsmateriaal aan schrijnwerk | Alle ramen hebben een afdichtingsmateriaal die bestaat uit siliconen. Het raam in de keuken is vernieuwd in 2018 (zie foto).<br><br>Het raam in de multifunctionele ruimte aan de achterkant is ook vernieuwd en loopt dan door naar de verdieping. | Plan 1.4: GELIJKVLOERS<br>Plan 1.6: VERDIEPING |

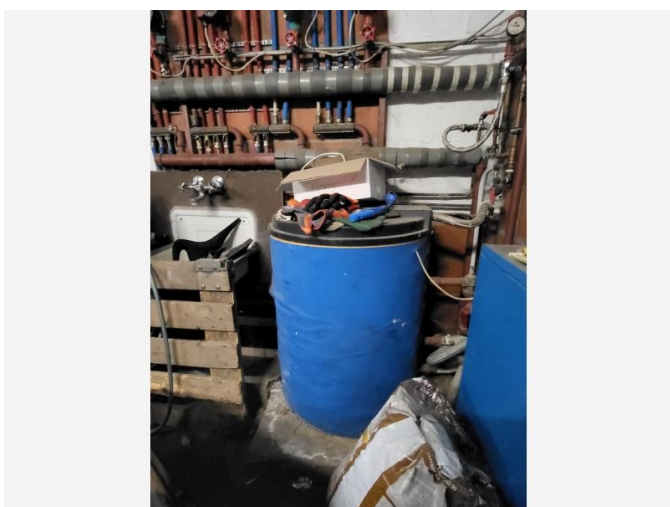
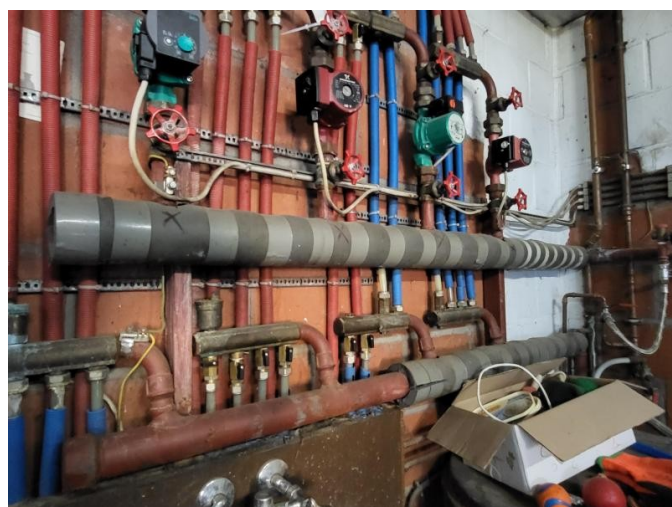
## Fiche 13: Leidingisolatie

| Beschrijving | Notitie | Terug te vinden op plannen |
|---|---|---|
| Fiche 13: Leidingisolatie | De leidingisolatie bestaat uit kunststof/schuimisolatie. | Plan 1.4: GELIJKVLOERS |

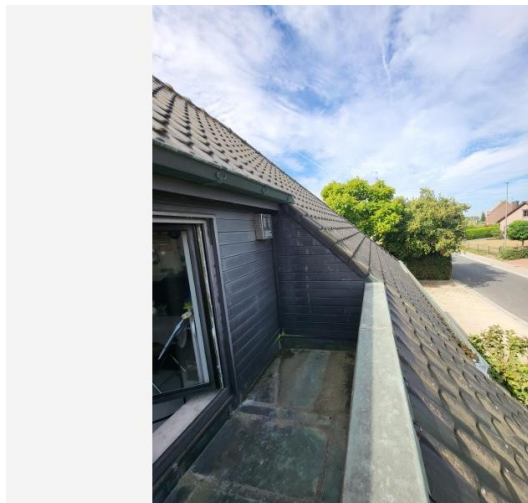
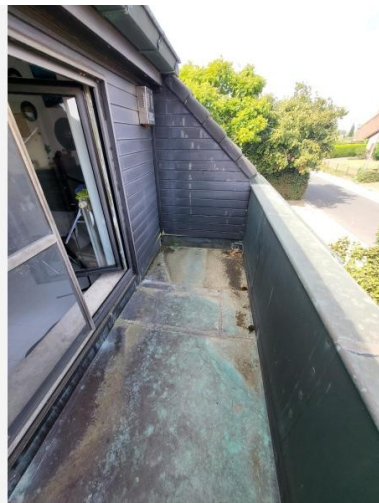
## Fiche 14: Plat dak

| Beschrijving | Notitie | Terug te vinden op plannen |
|---|---|---|
| Fiche 14: Plat dak | Dakbedekking: metalen plaatbedekking, vermoedelijk koper – niet asbestverdacht.<br><br>Onderliggende lagen (oude roofing, bitumineuze laag, onderliggende plaat enz.) kan ik niet inspecteren. | Plan 1.5: VERDIEPING |

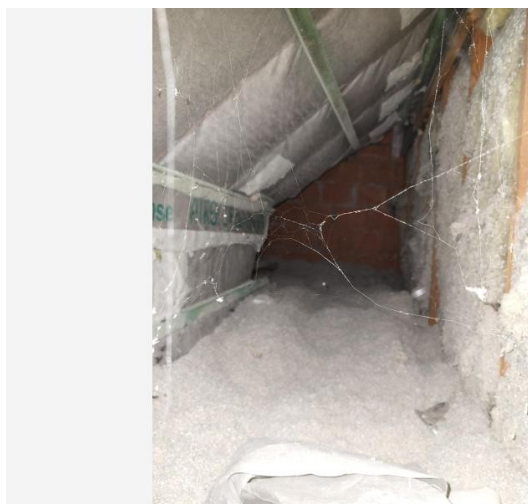
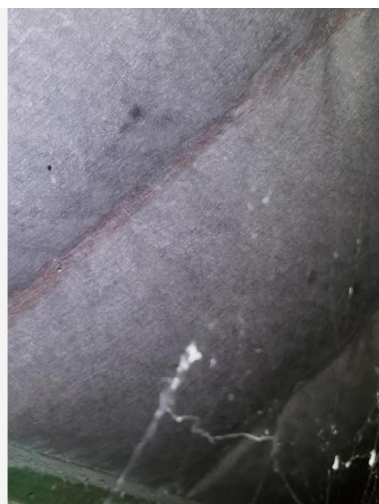
## Fiche 15: Onderdak (niet-asbestverdacht)

| Beschrijving | Notitie | Terug te vinden op plannen |
|---|---|---|
| Fiche 15: Onderdak (niet-asbestverdacht) | Onderdak: flexibele kunststof/vezelvlies onderdakfolie – niet asbestverdacht.<br><br>De zichtbare groene houten kepers en het feit dat de folie duidelijk flexibel doorhangt, maken een asbestcementen onderdakplaat hier zeer onwaarschijnlijk. Ik kan geen uitspraak doen over onderliggende lagen. | Plan 1.9: VERDIEPING |

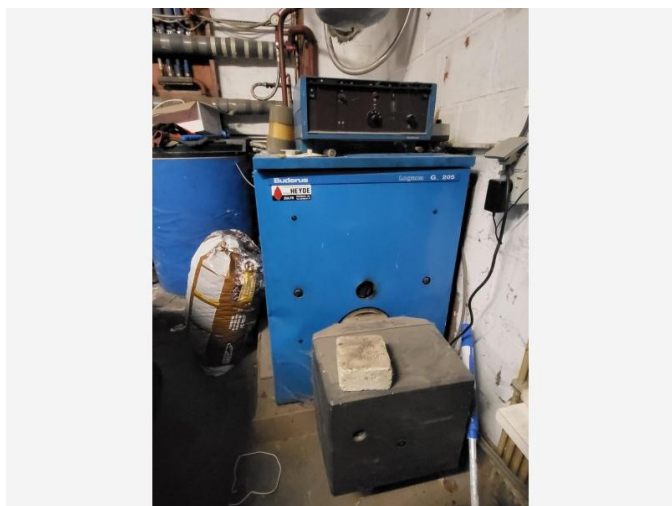
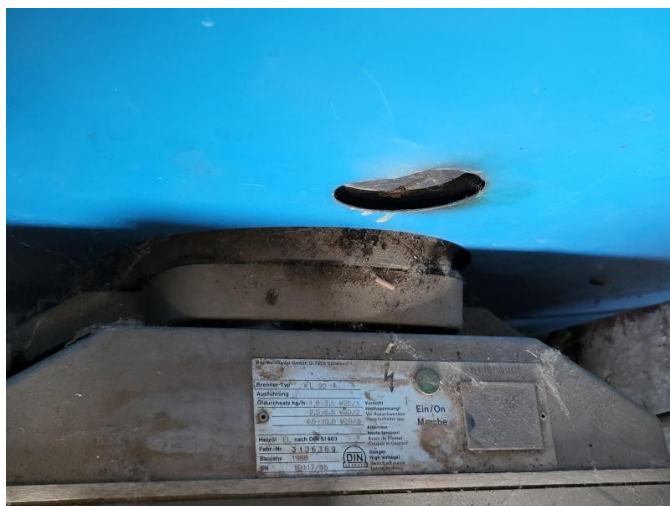
### Fiche 16: Stookketel / Brander

| Beschrijving | Notitie | Terug te vinden op plannen |
|---|---|---|
| Fiche 16: Stookketel / Brander | Oude mazoutketel/brander van 1988: ⚠ asbestverdacht. Mogelijke asbesthoudende onderdelen: hittebestendige isolatieplaten, pakkingen/dichtingen, dichtingskoorden en thermische isolatie ter hoogte van de brander en het ketellichaam. | Plan 1.4: GELIJKVLOERS |
