# Asbestinventarisatetest

Leeuwstraat 7, 9800 Deinze

Attestnummer : 20260901-000349.000

Uitgegeven op : 01.09.2026

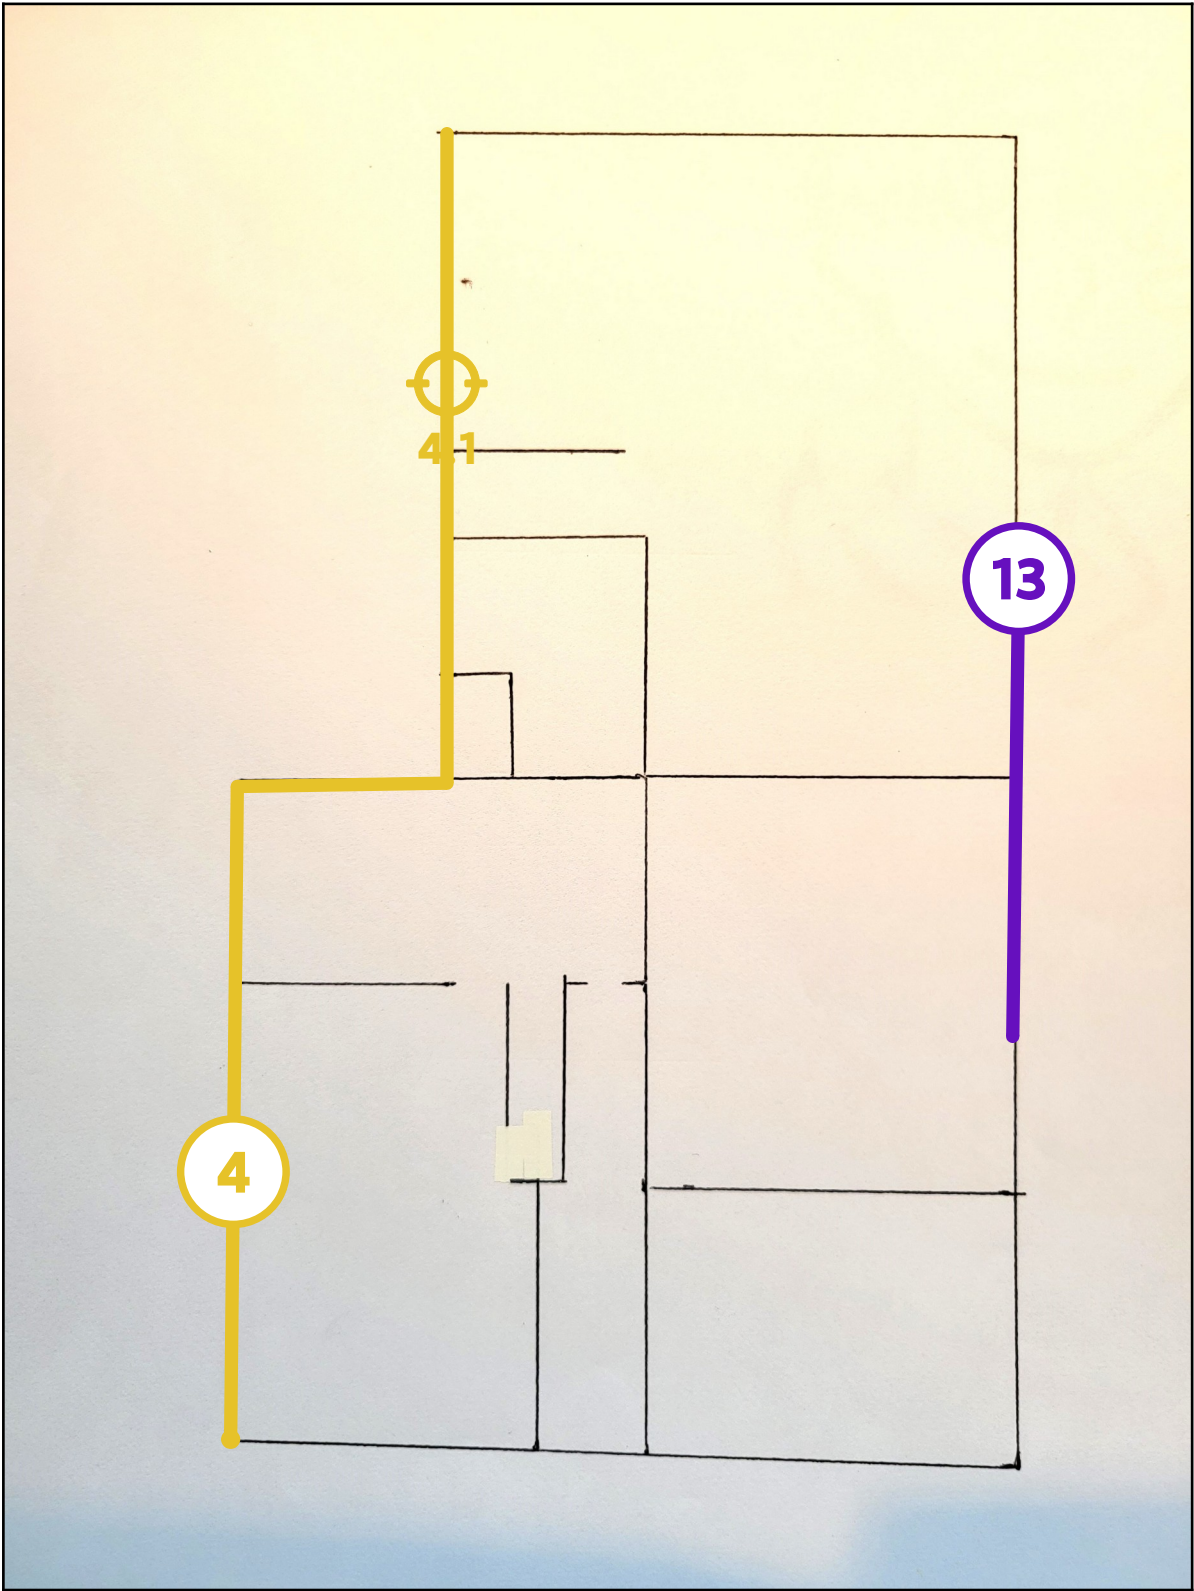
Plan 1.1: GELIJKVLOERS

| 4. Cementering buitenmuren | Asbestmateriaal | Zorgvuldig beheren |
| 13. Leien zijgevel muur buur | Advies | - |

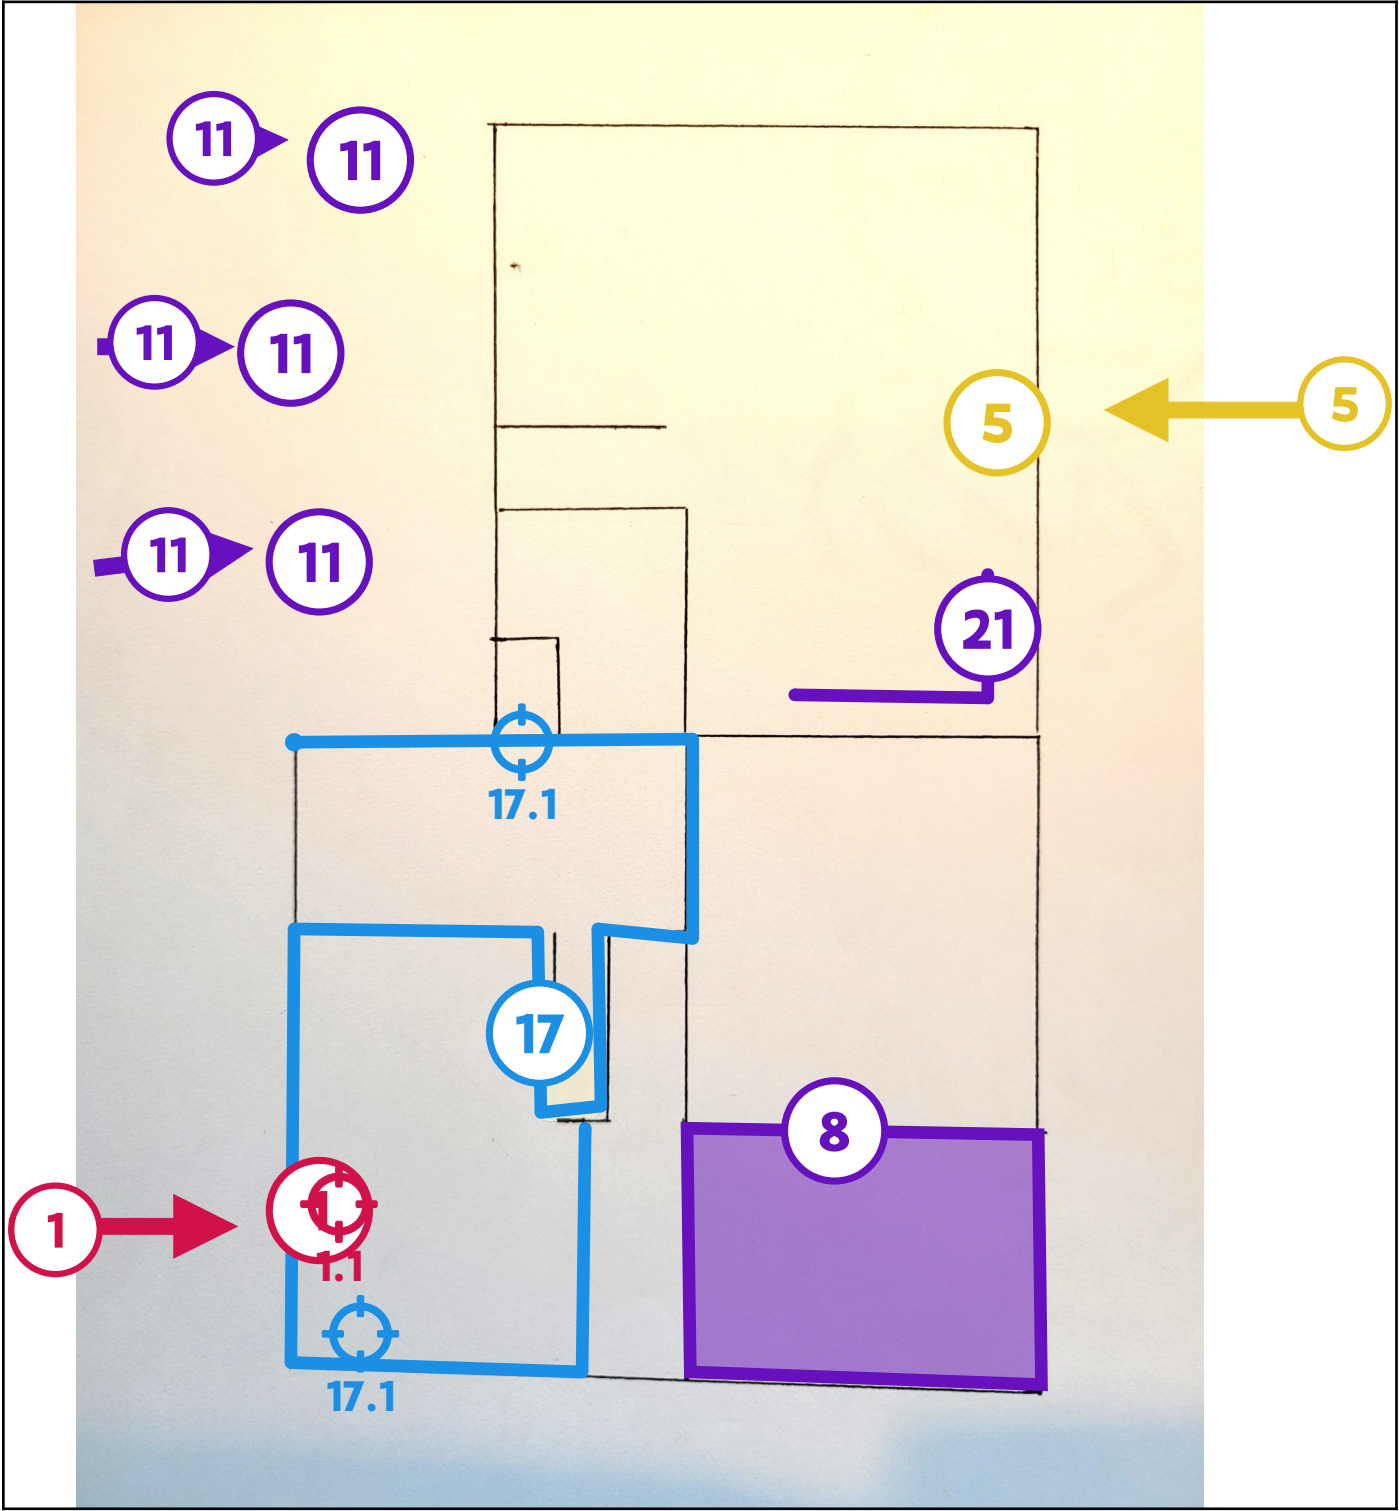
Plan 1.3: GELIJKVLOERS

| Beschrijving | Type | Actie |
|---|---|---|
| 1. Kachelkoord (asbestverdacht) | Asbestmateriaal | Dringend verwijderen |

| 5. Bakeliet radiatorknop hoeveelheden! | Asbestmateriaal | Zorgvuldig beheren |

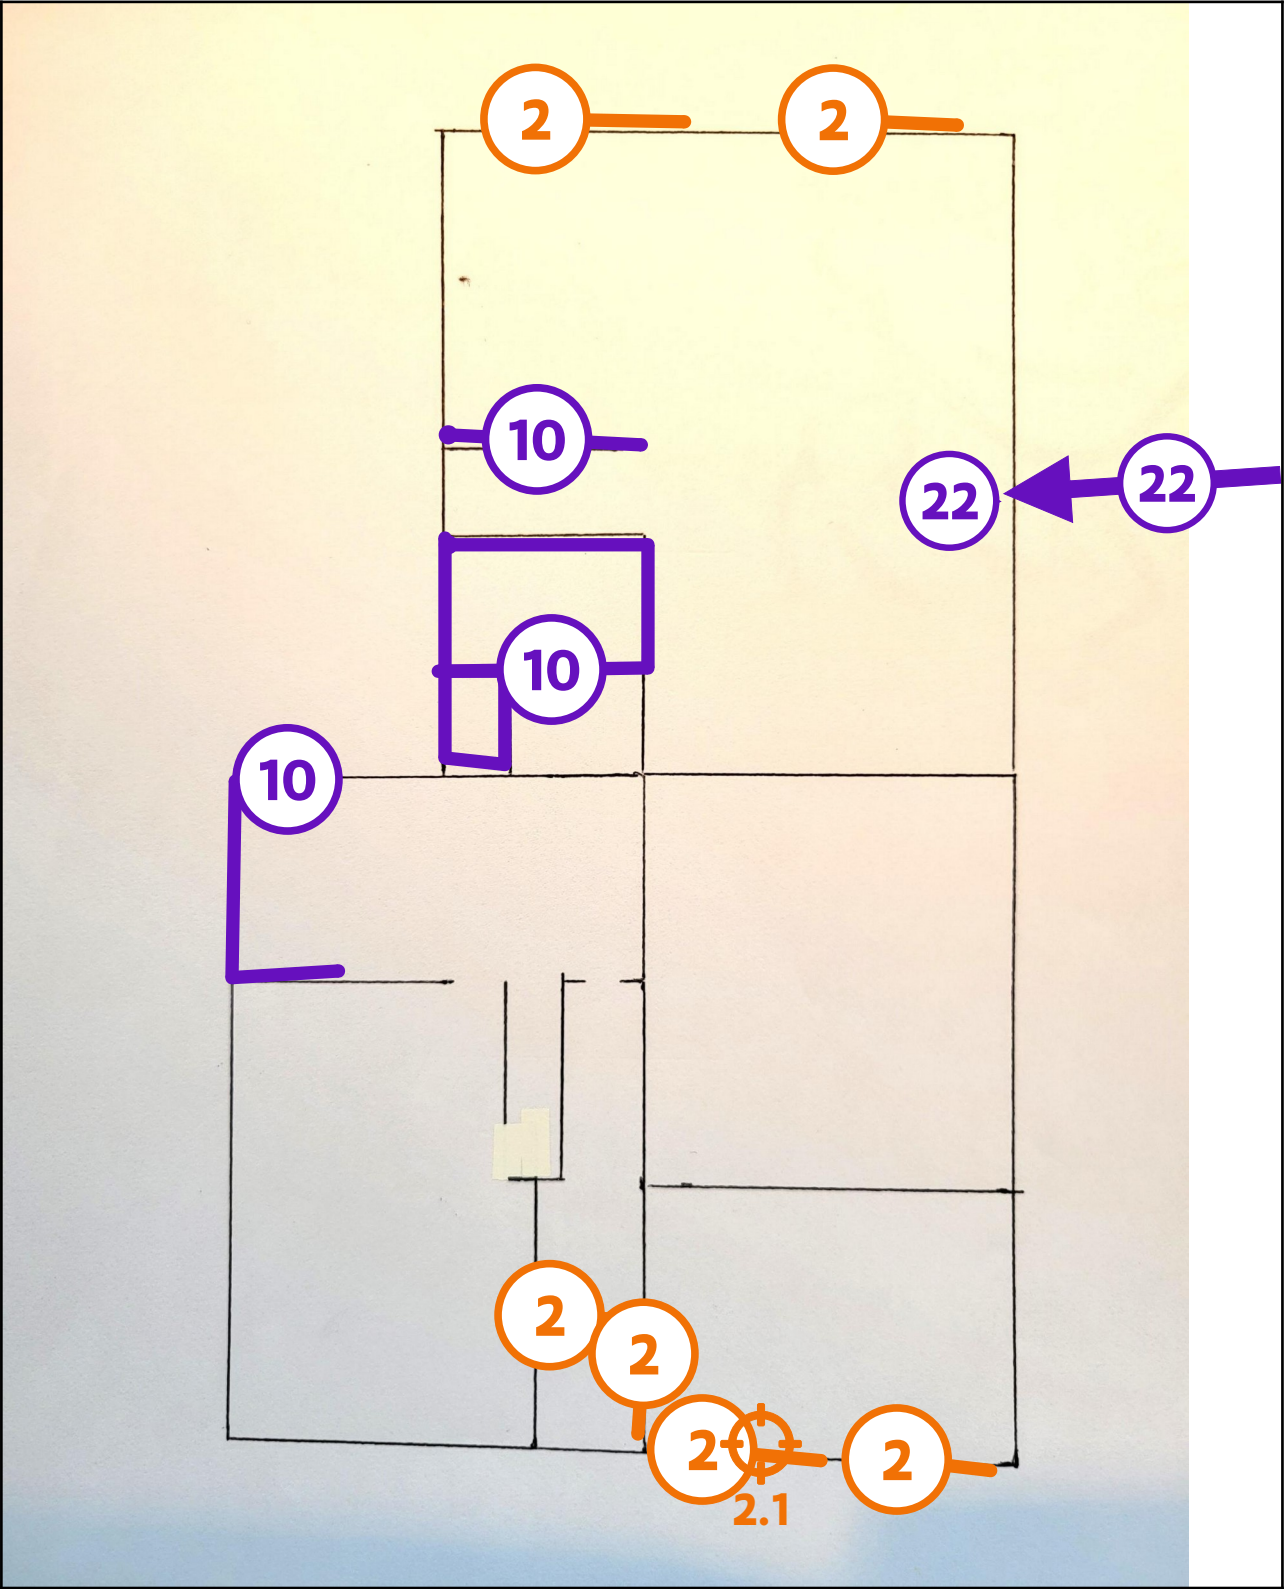
Plan 1.5: GELIJKVLOERS

| 2. Afdichtingsmateriaal mastiek | Asbestmateriaal | <a href="#">Verwijderen</a> |

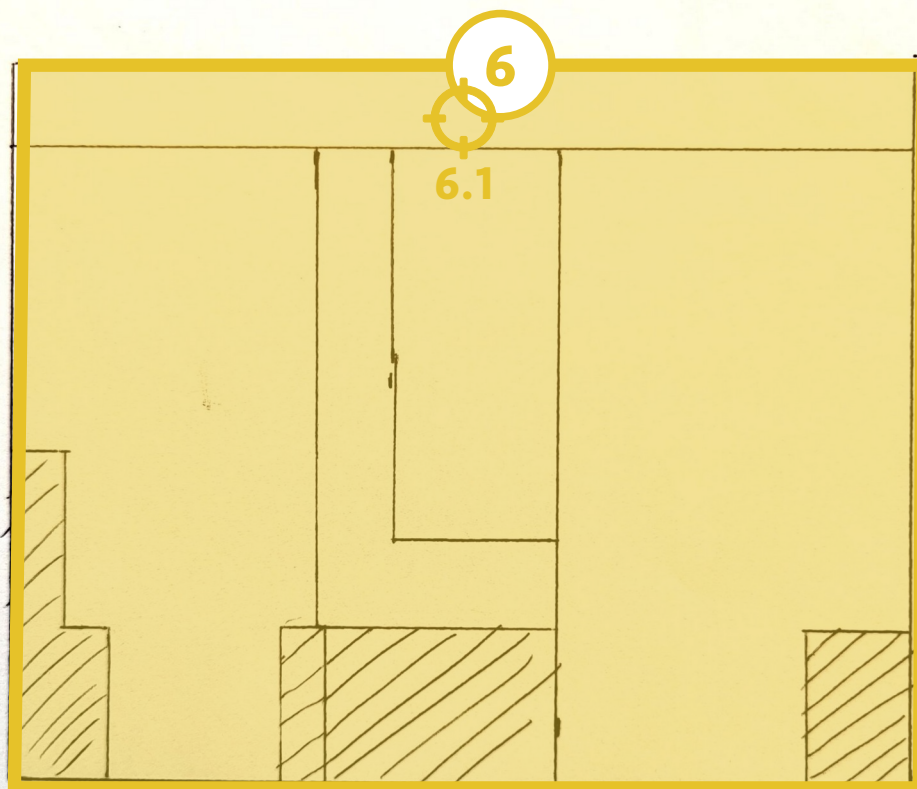
## Plan 1.8: VERDIEPING

| 6. Onderdak type menuiserie<br>(staalnummer+hoeveelheden) | Asbestmateriaal | Zorgvuldig beheren |

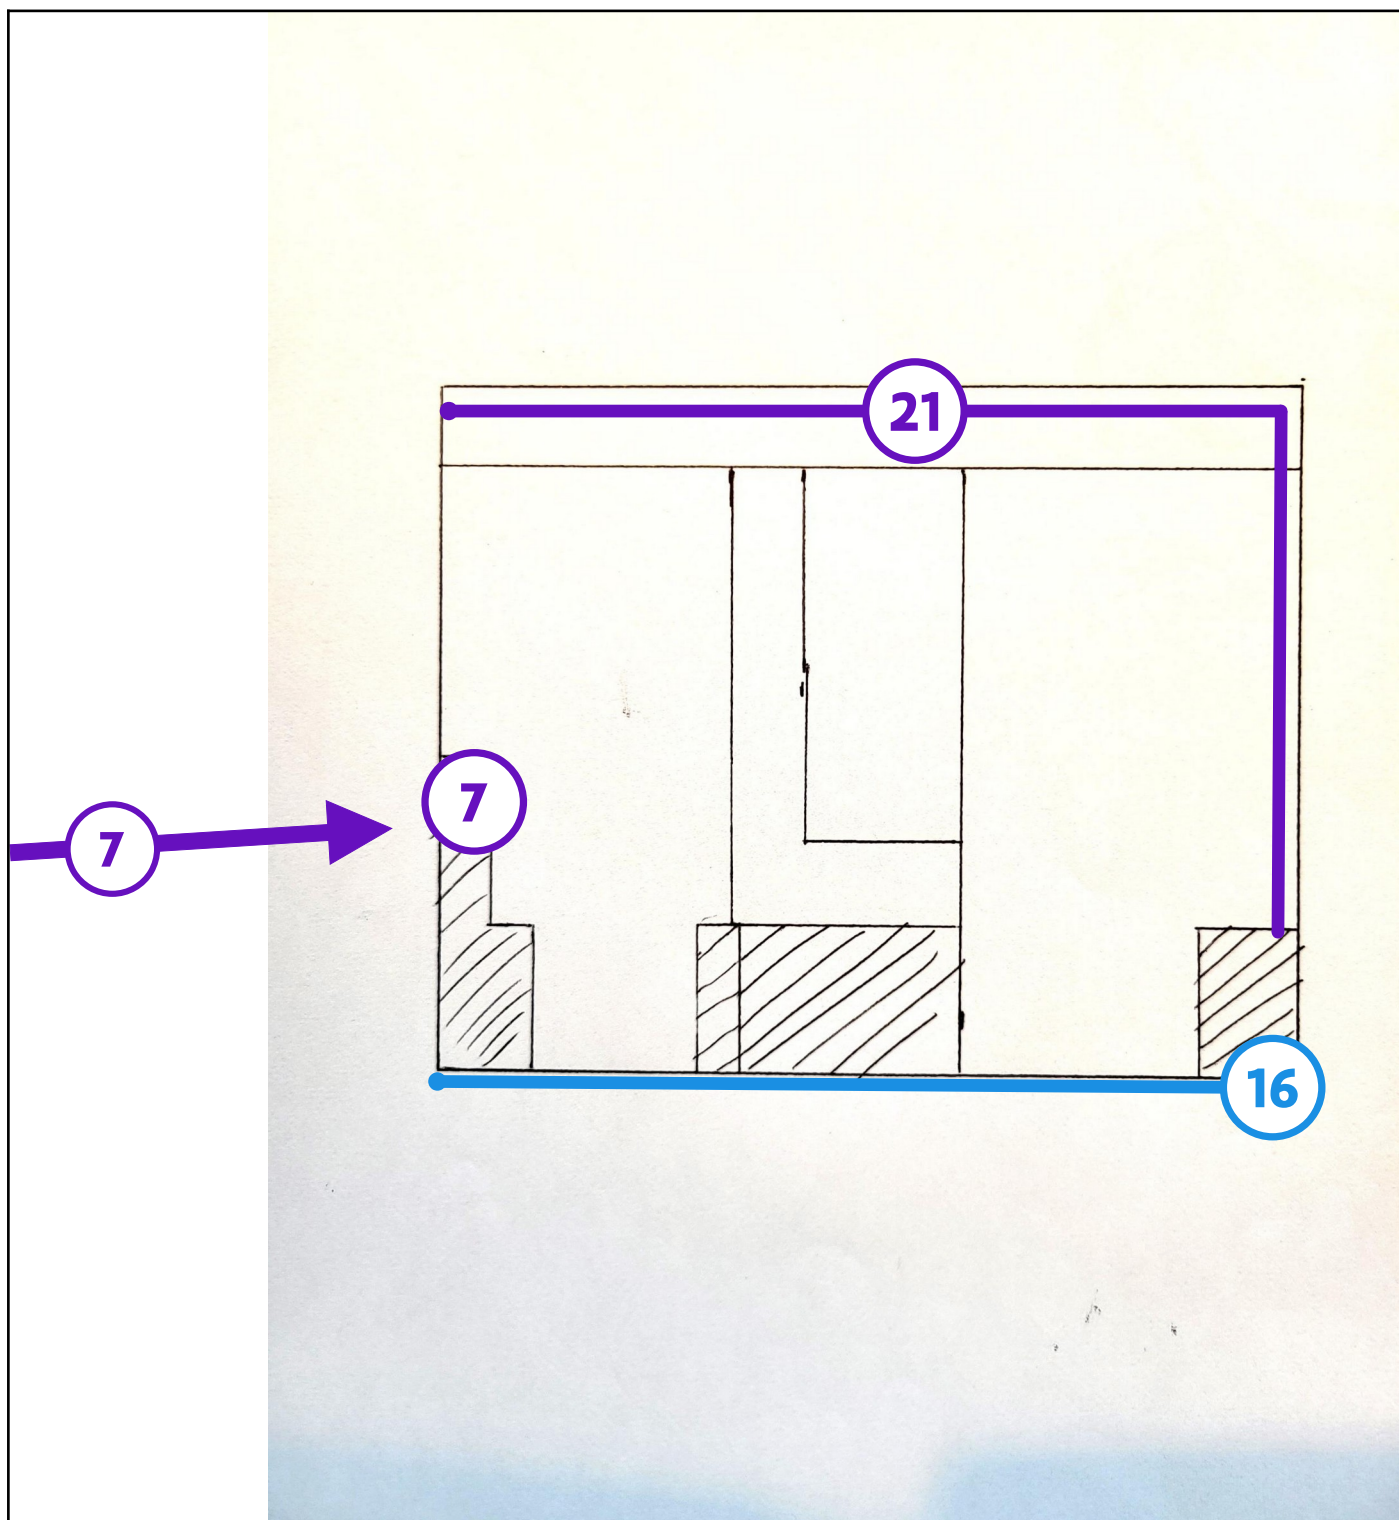
## Plan 1.9: VERDIEPING

| Beschrijving | Type | Actie |
|---|---|---|
| 7. Materialen aan rookgaskanaal | Beperking | - |

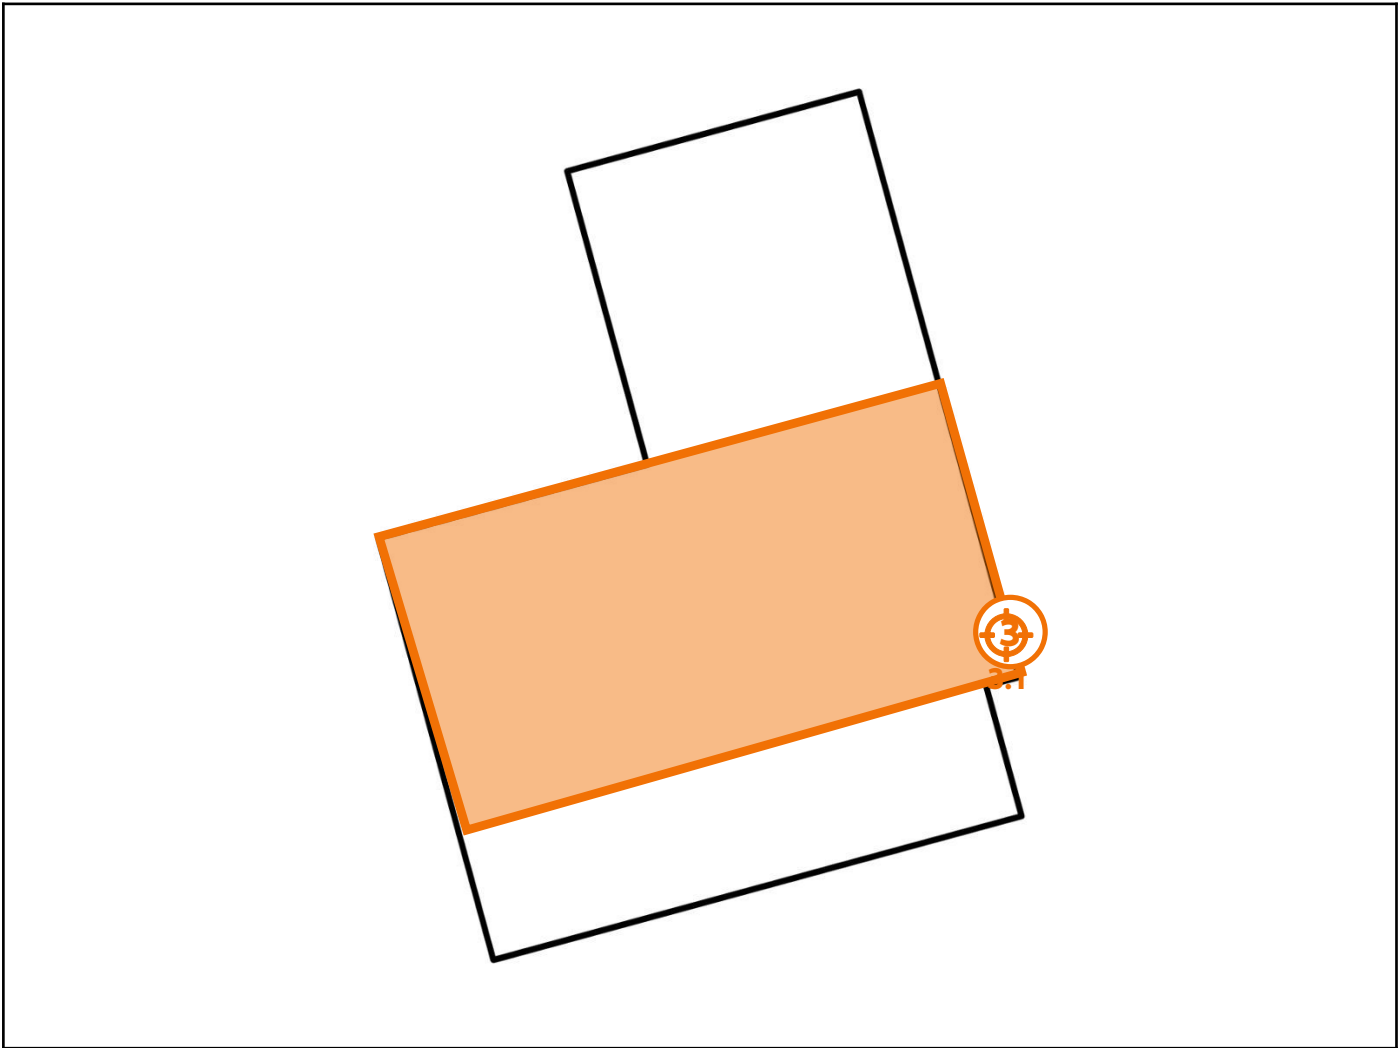
## Plan 2.1: kippenhok plan

| Beschrijving | Type | Actie |
|---|---|---|
| 3. Dak in golfplaten (cement) | Asbestmateriaal | Verwijderen |

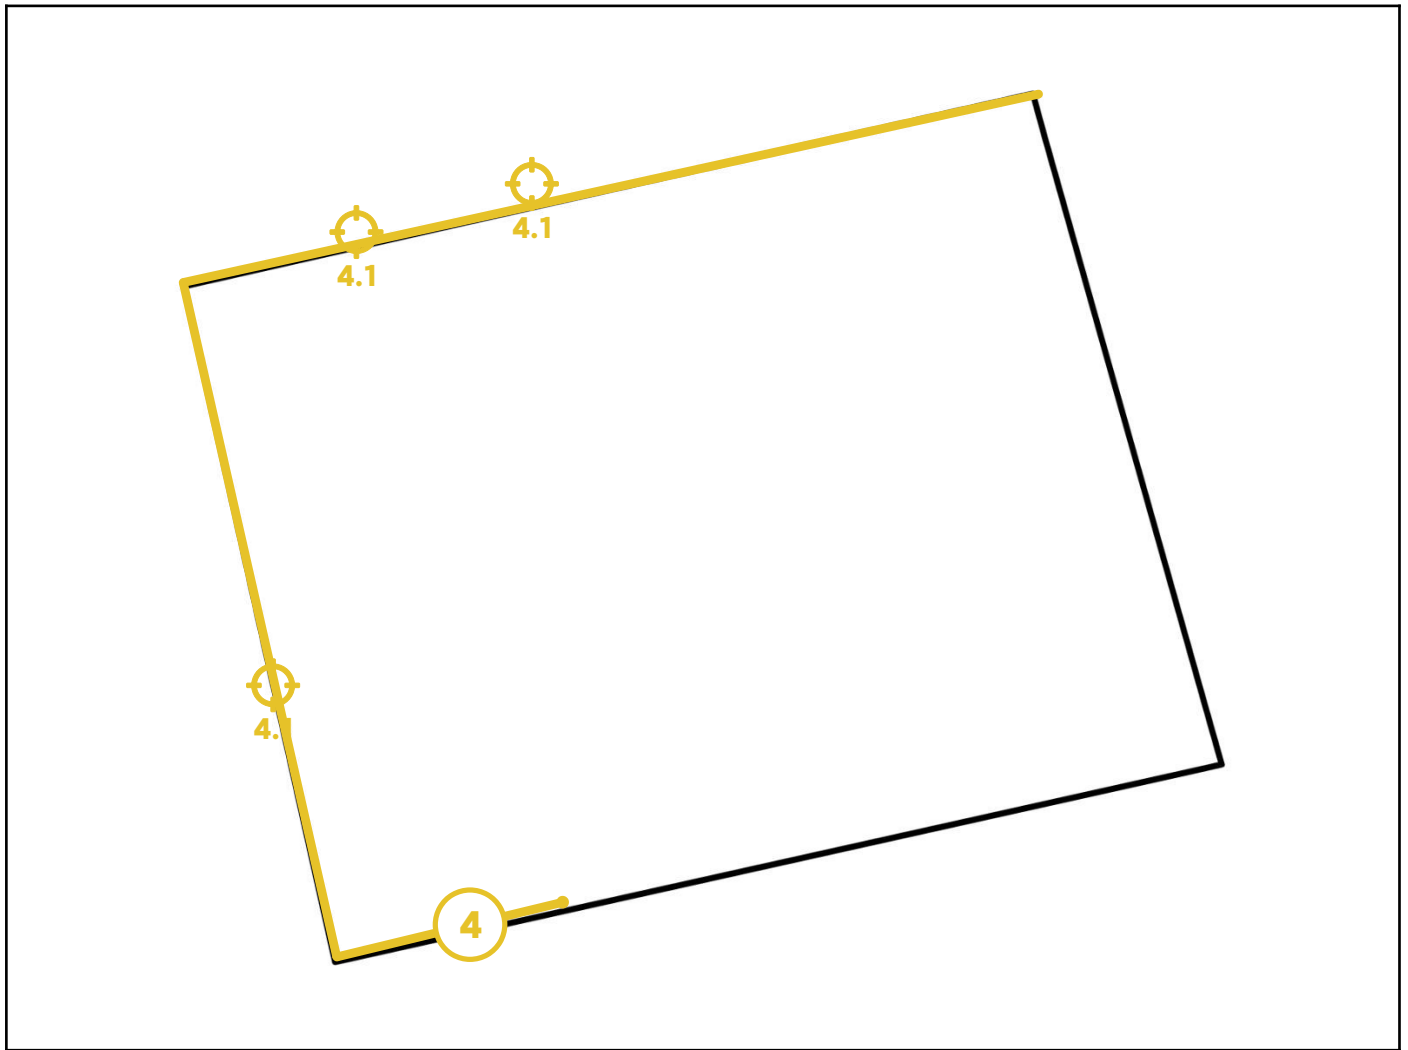
## Plan 3.2: stalling plan

| Beschrijving | Type | Actie |
|---|---|---|
| 4. Cementering buitenmuren | Asbestmateriaal | Zorgvuldig beheren |

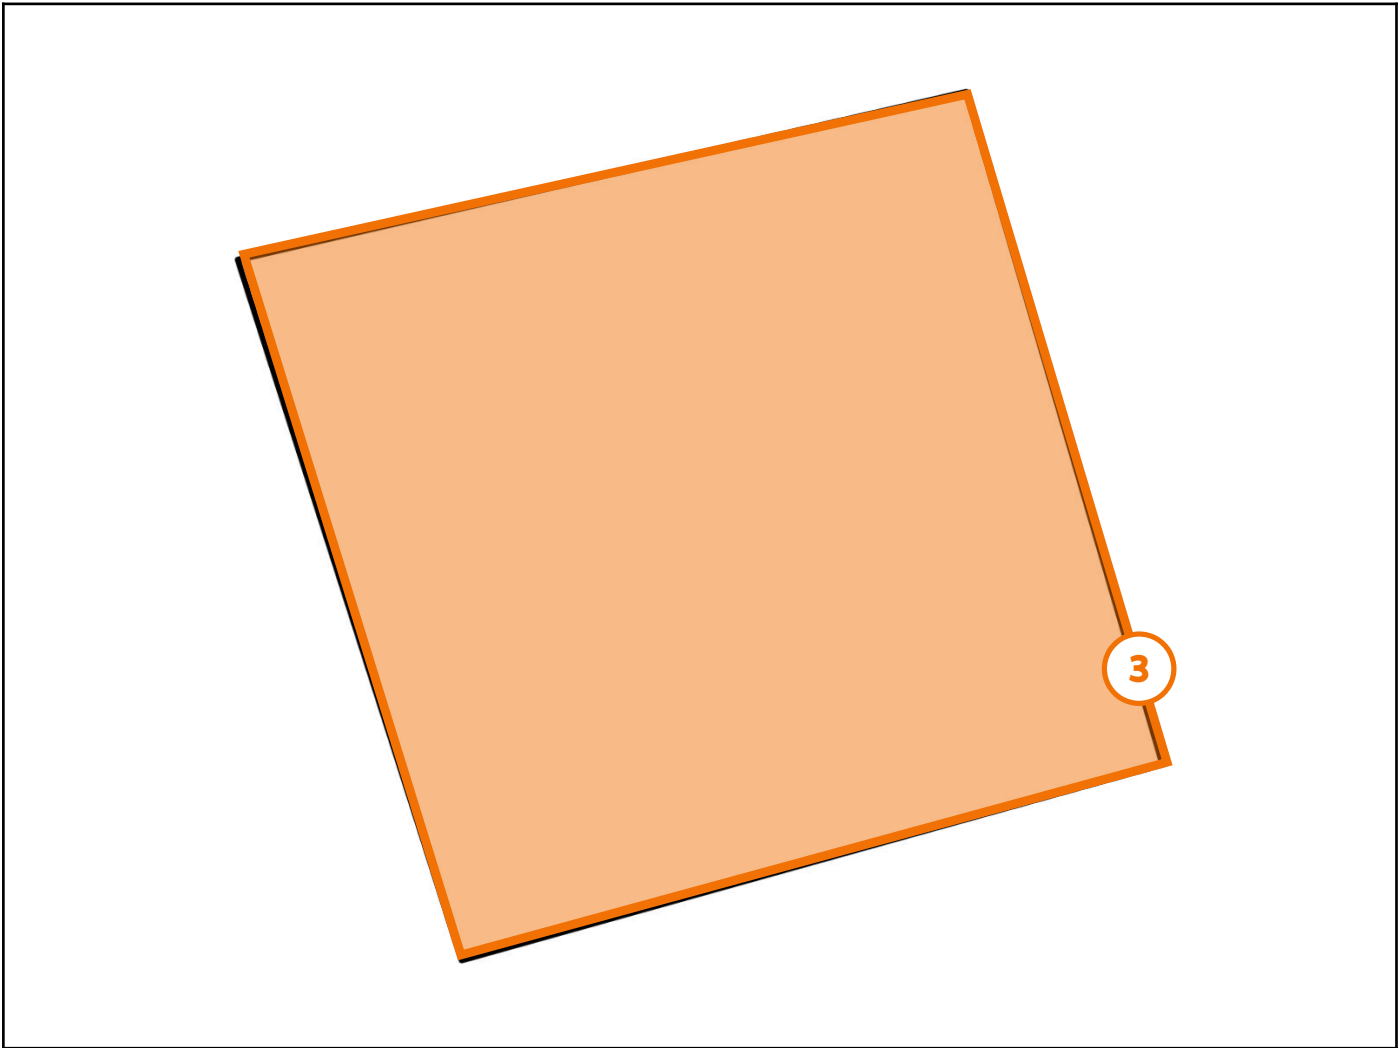
# Plan 5.1: open berging plan

| Beschrijving | Type | Actie |
|---|---|---|
| 3. Dak in golfplaten (cement) | Asbestmateriaal | Verwijderen |

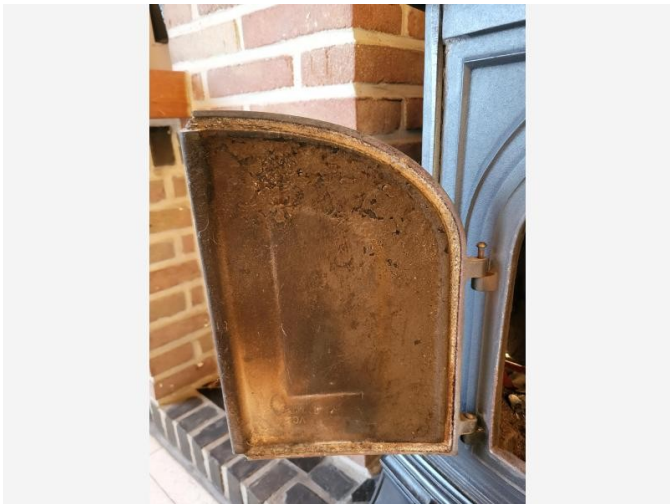
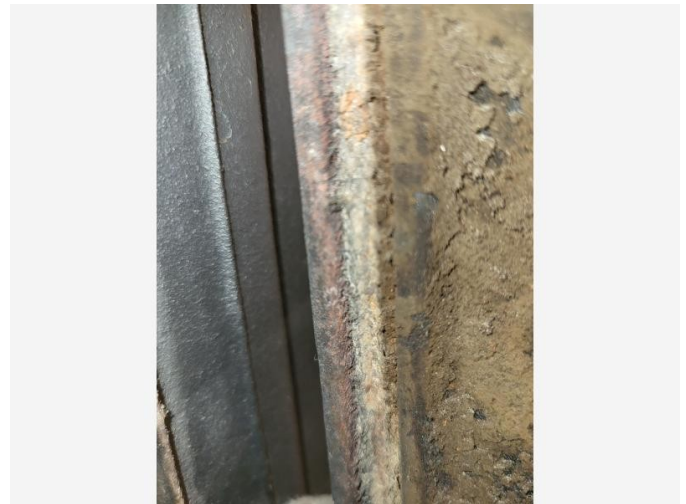
Dit betreft een niet-hechtgebonden toepassing. Deze toepassing wordt niet aanvaard op het recyclagepark. Om die reden is het aan te bevelen om de koord te laten verwijderen door een erkend asbestverwijderaar.

| Eindbeoordeling materiaalrisico | Hoog materiaalrisico en/of hoge kans op vezelvrijgave |

| Gebondenheid | Categorie 3: niet-hechtgebonden met weinig of geen matrix |
| Asbestsoort (vezeltype) | Alleen chrysotiel aanwezig |
| Asbestconcentratie | Hoog ( $\geq 50\%$ ) |
| Toestand van het materiaal | Licht beschadigd, licht verweerd. Intacte calciumsilicaatplaat of materiaal met categorie 3-gebondenheid |

| # | Type | Referentie | Resultaat |
|---|---|---|---|
| 1.1 | Puntmonster | Puntstaal 5 | Chrysotiel |

- Zorg voor een veilig beheer. Vermijd het beschadigen van het asbestmateriaal. Controleer de toestand jaarlijks op wijzigingen.
- Voer bijkomende staalname(s) uit.

- Eenvoudige handelingen: enkel door erkend asbestverwijderaar  
Deze toepassing kan enkel door een erkende asbestverwijderaar verwijderd worden omdat er hier automatisch een verhoogd risico op vrijgave van asbestvezels (max. concentratie 0,01 vezels/cm<sup>3</sup> - CODEX - Art. VI.3-54) ontstaat. (Bron: VLAREM II: 6.4.0.1 par1, par2 en par3). Een erkend asbestverwijderaar moet ingeschakeld worden voor deze toepassingen die niet (kunnen) worden verwijderd door de couveuzetakmethode, door hermetische zone of door de materialen beschreven in VlareM II, art. 6.4.0.1 par2. (Bron: Leidraad bij het Inspectieprotocol)

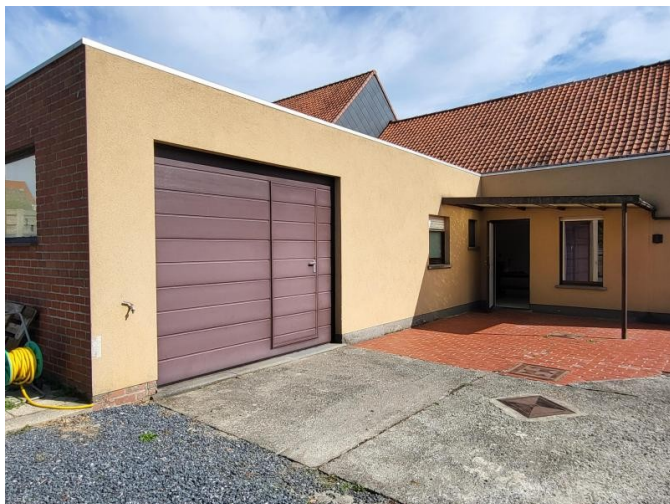
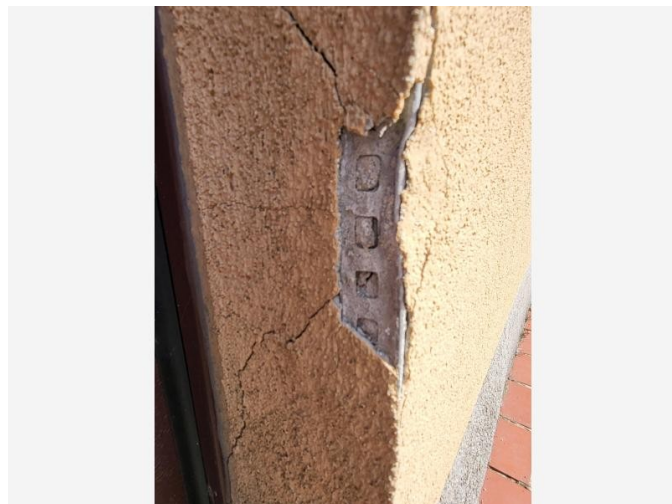
| Opmerking | De hoeveelheid is een zo nauwkeurig mogelijke opmeting, waar evenwel kleine afwijkingen op mogelijk zijn.<br><br>Er is geen onderdak |

- Eenvoudige handelingen: enkel door erkend asbestverwijderaar  
Verwijderingsmethode: eenvoudige handelingen door een erkend asbestverwijderaar. De asbesthoudende cementgebonden crepi gecontroleerd en zoveel mogelijk intact/vochtig verwijderen, waarbij breuk, stofvorming en vezelverspreiding maximaal worden beperkt. Geschikte PBM's gebruiken: ademhalingsbescherming met P3-filter, wegwerpovertal type 5/6, handschoenen en geschikt veiligheidsschoeisel. Het materiaal onmiddellijk verpakken en afvoeren als asbesthoudend afval. De verwijdering dient steeds te gebeuren volgens de op dat moment geldende regelgeving en richtlijnen van OVAM. Er wordt tevens verwezen naar de Toelichting achteraan in het asbestattest.

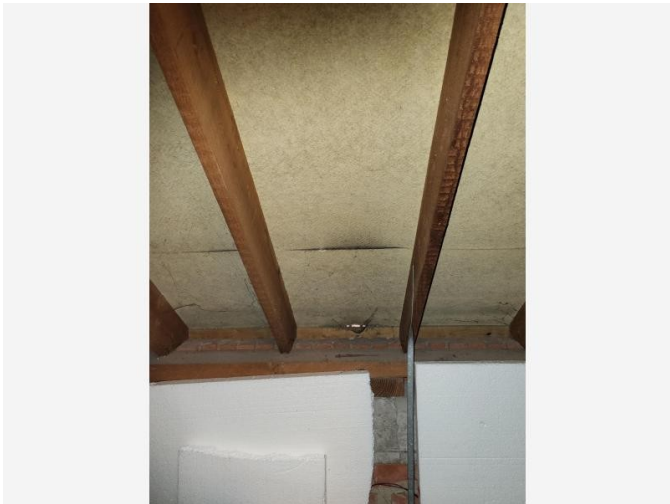
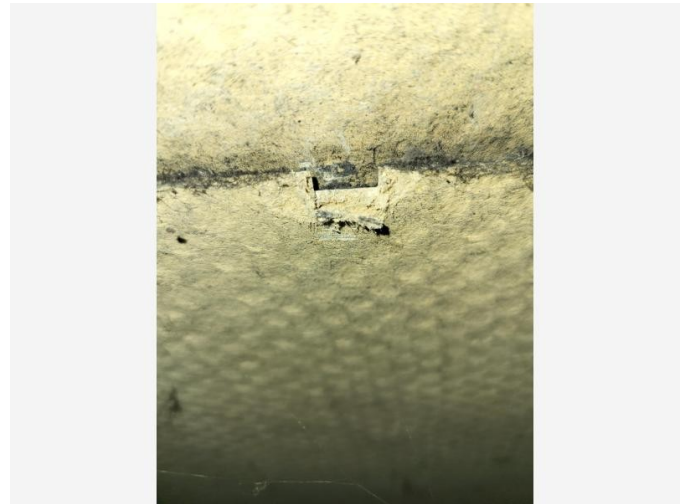
## Fiche 6: Onderdak type menuiserie (staalnummer+hoeveelheden)

| Opmerking | Deze oppervlakte, volumes en gewichten zijn niet gemeten ter plaatse (de opgegeven hoeveelheden mogen niet gebruikt worden als maatstaf voor heffingen) Lichte afwijking van opgemeten toepassing mogelijk. |

De platen worden licht bevochtigd en voorzichtig losgemaakt zonder te zagen, slijpen, boren of breken.

De werkzone wordt nadien vochtig gereinigd en het asbestafval wordt afgevoerd naar een erkend recyclagepark of inzamelpunt.
