# Asbestinventarisatetest

Haltbaan 51, 9572 Lierde

Attestnummer : 20260909-000195.000

**Niet-asbestveilig**

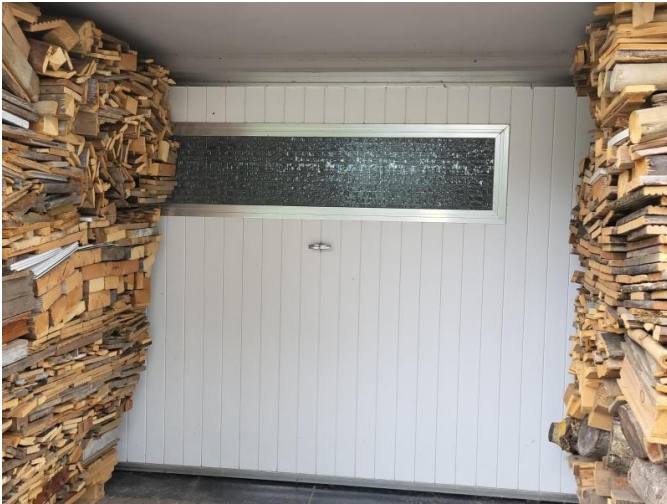
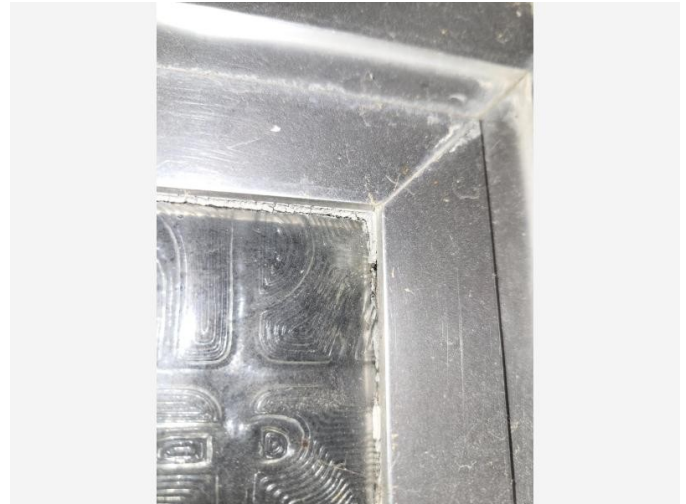
| Eindbeoordeling materiaalrisico | Verhoogd materiaalrisico en/of verhoogde kans op vezelvrijgave |

| Gebondenheid | Categorie 1: hechtgebonden in oorsprong |
| Asbestsoort (vezeltype) | Alleen chrysotiel aanwezig |
| Asbestconcentratie | Laag (< 50%) |
| Afschermingsgraad van het gehele materiaal | Geheel of deels vrij aan de buitenlucht, maar geen contact met binnenlucht |
| Toestand van het materiaal | Matig beschadigd, matig verweerd |

| # | Type | Referentie | Resultaat |
|---|---|---|---|
| 1.1 | Puntmonster | Puntstaal 9 | Chrysotiel |

| Beschrijving | Afdichtingsmateriaal mastiek garagepoorten |

Verwijderen

- Zorg voor een veilig beheer. Vermijd het beschadigen van het asbestmateriaal. Controleer de toestand jaarlijks op wijzigingen.
- Voer bijkomende staalname(s) uit.

- Eenvoudige handelingen: mag via doe-het-zelf of door werknemer(s) met opleidingsattest eenvoudige handelingen  
De asbesthoudende mastiek bevindt zich ter hoogte van de aansluiting van het glas en/of het schrijnwerk en is:  
aanwezig in hoeveelheden, hechtgebonden, maar moeilijk afzonderlijk te verwijderen, sterk verbonden met het schrijnwerk.  
Bij afzonderlijke verwijdering van de mastiek is er een verhoogd risico op vezelvrijgave door schrapen of breken.  
Daarom wordt het verwijderen van het volledige raam (inclusief mastiek) als meest veilige en praktische methode beschouwd.

Het volledige raam wordt in zijn geheel gedemonteerd.

Er wordt niet afzonderlijk geschraapt of mechanisch bewerkt aan de mastiek.

Breuk en beschadiging worden maximaal vermeden.

Indien nodig wordt het materiaal licht bevochtigd om stofvorming te beperken.

Vrijgekomen fragmenten worden onmiddellijk verzameld.

PBM (verplicht): Tijdens de werken moeten minimaal volgende PBM's gebruikt worden:

Wegwerpoverall type 5/6, Ademhalingsbescherming type P3, Handschoenen

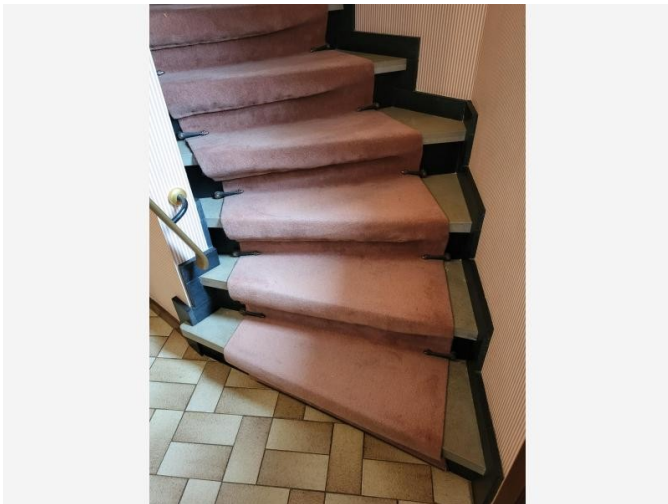
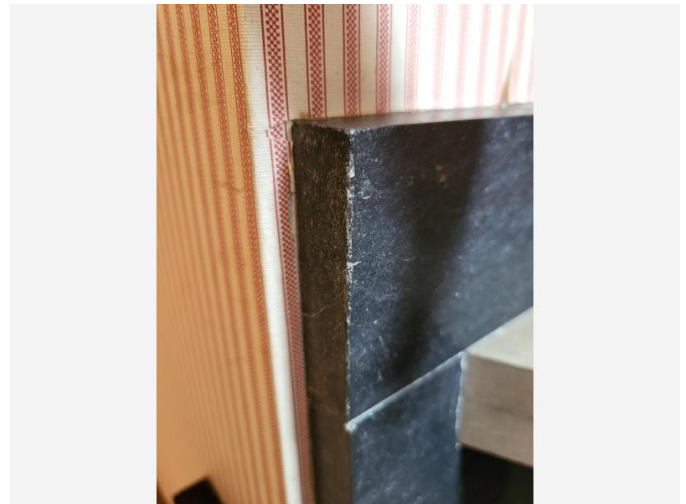
| Opmerking | Deze oppervlakte, volumes en gewichten zijn niet gemeten, maar geschat op basis van een benadering van de aanwezige trap in Massal ( de opgegeven hoeveelheden mogen niet gebruikt worden als maatstaf van heffing). |

- Eenvoudige handelingen: mag via doe-het-zelf of door werknemer(s) met opleidingsattest eenvoudige handelingen  
De asbesthoudende/asbestverdachte Massal-traptreden voorzichtig en zoveel mogelijk in hun geheel demonteren, zonder breken, slijpen, zagen of beschadigen. Materiaal vooraf bevochtigen/fixeren en stofvorming vermijden. Geschikte PBM's gebruiken (FFP3/P3-ademhalingsbescherming, wegwerpoverall, handschoenen en geschikt veiligheidsschoeisel). De verwijderde delen onmiddellijk correct verpakken en afvoeren als asbesthoudend afval. Indien de treden niet intact kunnen worden verwijderd, dient een erkend asbestverwijderaar de geschikte verwijderingsmethodiek te bepalen. De werkzaamheden moeten steeds gebeuren volgens de op dat moment geldende regelgeving en richtlijnen van OVAM. Raadpleeg hiervoor ook de toelichting achteraan in het asbestattest.

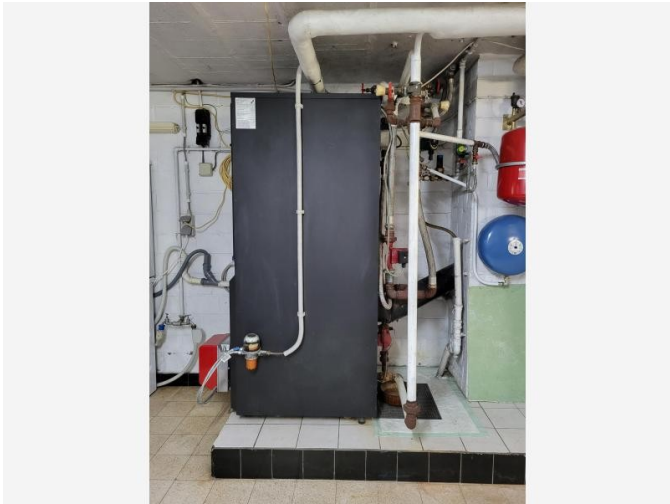
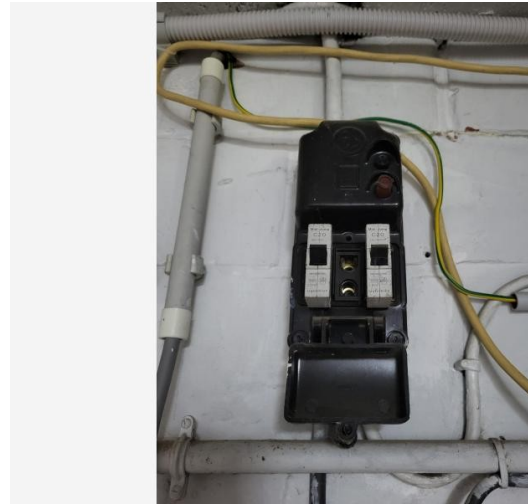
| Opmerking | <p>Deze oppervlakte werd niet gemeten, maar geschat op basis van een benadering voor alle aanwezige radiatorknoppen. Deze schatting mag niet worden gebruikt als maatstaf voor heffingen. Als deskundige hebben wij geverifieerd dat het materiaal inderdaad bakeliet betreft en geen harde PVC. Bakeliet wordt door ons beschouwd als een asbestverdachte toepassing, aangezien het in veel gevallen asbesthoudend is. We hebben echter geen staalname uitgevoerd om de functionaliteit niet in gevaar te brengen en het is niet veilig om van een hoofdschakelaar van de elektriciteit een staalname te doen.</p> |

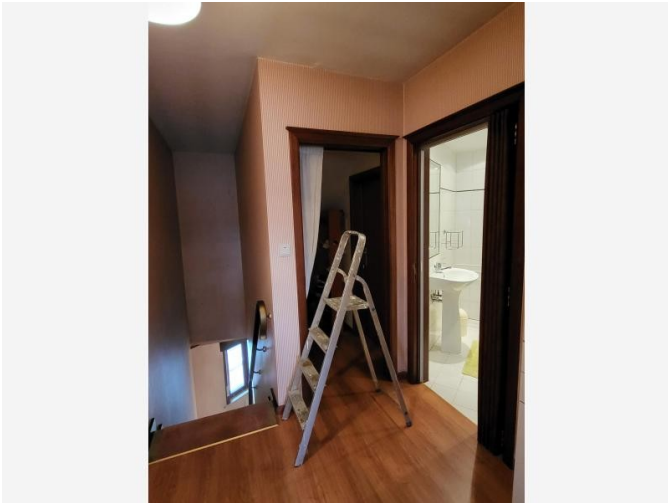
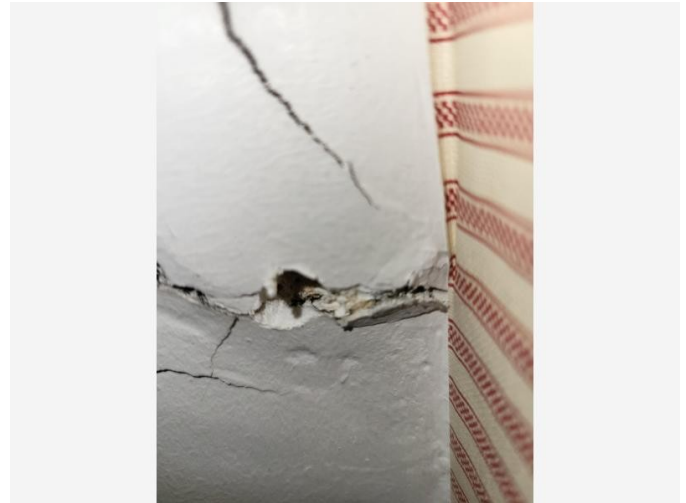
## Fiche 15: Pleisterwerk plafonds

| Opmerking | Deze oppervlakte, volumes en gewichten zijn gemeten ( de opgegeven hoeveelheden mogen niet gebruikt worden als maatstaf van heffing). Een lichte afwijking van de opgemeten toepassing is mogelijk. Het plafond in de keuken en hal naar de verdieping zijn gipsplaten. Het plafond in de eetplaats zijn een soort platen in vezelhout met balken erboven. |

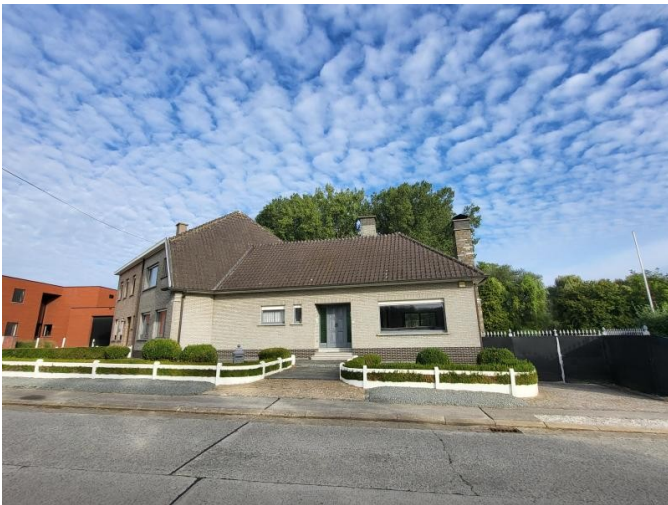
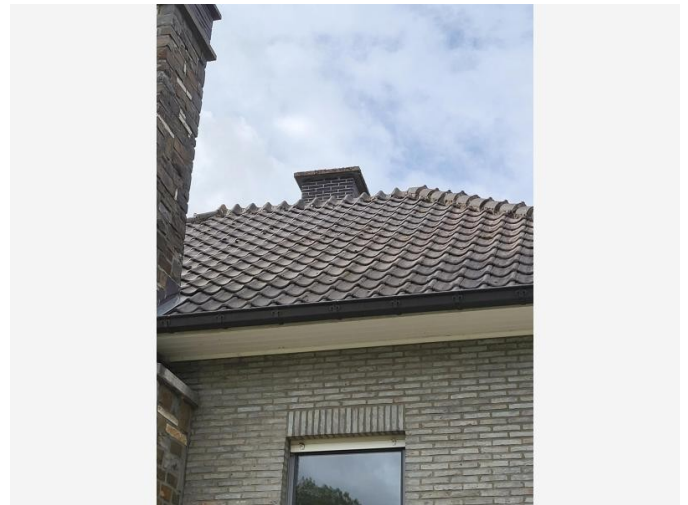
### Fiche 18: Dakbedekking pannen

| Beschrijving | Notitie | Terug te vinden op plannen |
|---|---|---|
| Fiche 18: Dakbedekking pannen | De dakbedekking bestaat uit pannen | Plan 1.16: VERDIEPING -ZOLDER |

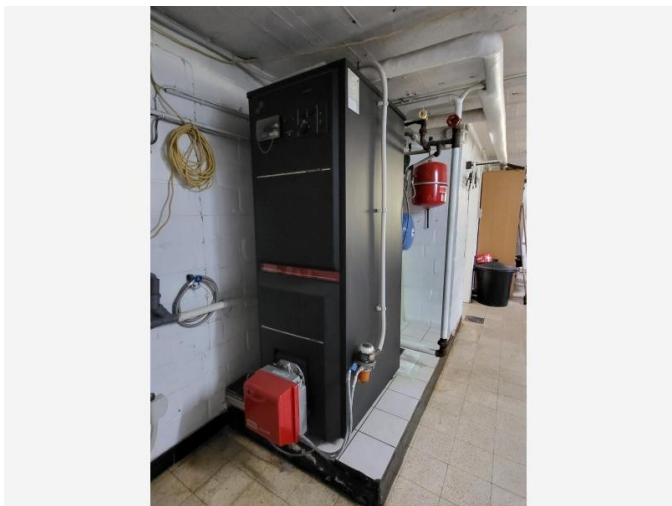
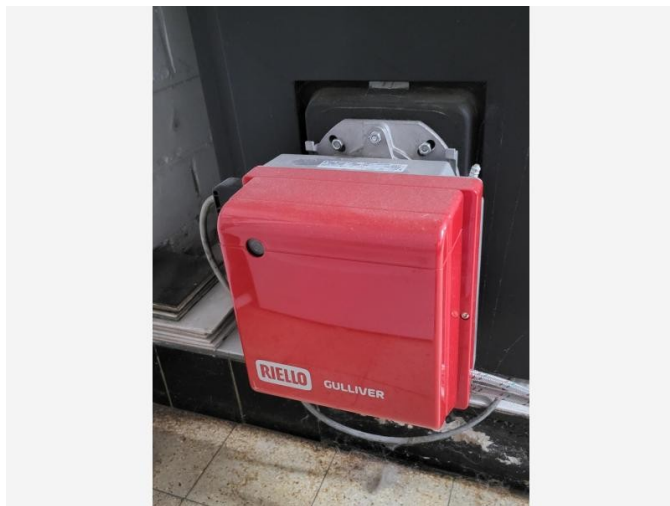
## Fiche 20: Stookketel / Brander

| Beschrijving | Notitie | Terug te vinden op plannen |
|---|---|---|
| Fiche 20: Stookketel / Brander | Oude mazoutketel van 1995 is asbestverdacht. Mogelijke asbesthoudende onderdelen: hittebestendige isolatieplaten, pakkingen/dichtingen, dichtingskoorden en thermische isolatie ter hoogte van de brander en het ketellichaam. De brander is van Riello van 2017 | Plan 1.1: KELDER GARAGE |
