# Asbestinventarisat attest

Brusselsestraat 35, 9660 Brakel

Attestnummer : **20260810-000058.000**

Uitgegeven op : **10.08.2026**

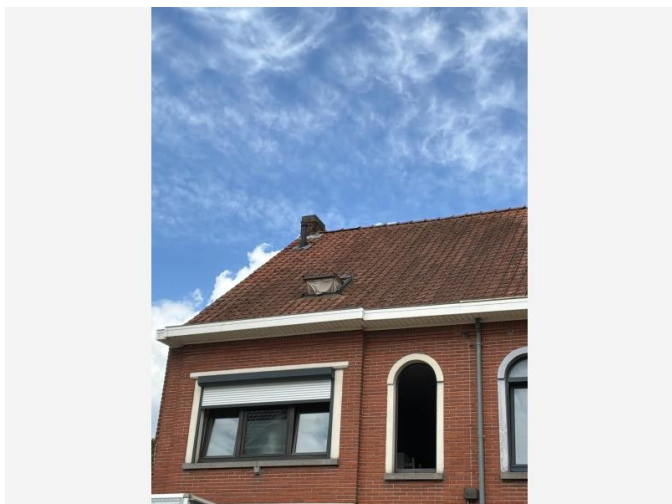
Situeringsfoto

**Reden:** Het te onderzoeken materiaal situeert zich hoger dan 3,50 m te rekenen vanaf een veilige ondergrond

**Uitleg van de asbestdeskundige:** De binnenkant van de schouw is niet inspecteerbaar, aan de buitenkant van de schouw werd zichtbaar geen asbest aangetroffen. Bij werken in of aan de schouw extra aandacht besteden, hier kan zich mogelijks nog asbest schuilhouden. De inspecteur kon dit tijdens zijn bezoek niet vaststellen, daar deze handelingen onder een destructieve handeling zou vallen.

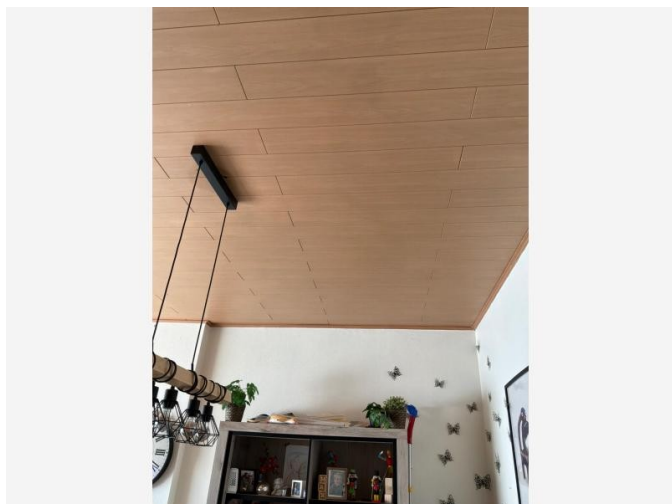
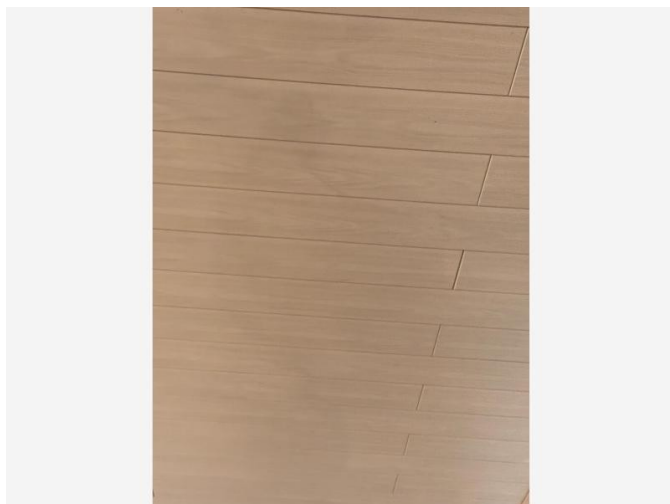
Situeringfoto

Dit type plafond is niet asbest verdacht. Er kan echter geen uitspraak gedaan worden over de achterligende delen. Hier kunnen zich mogelijk nog verdacht materialen bevinden.

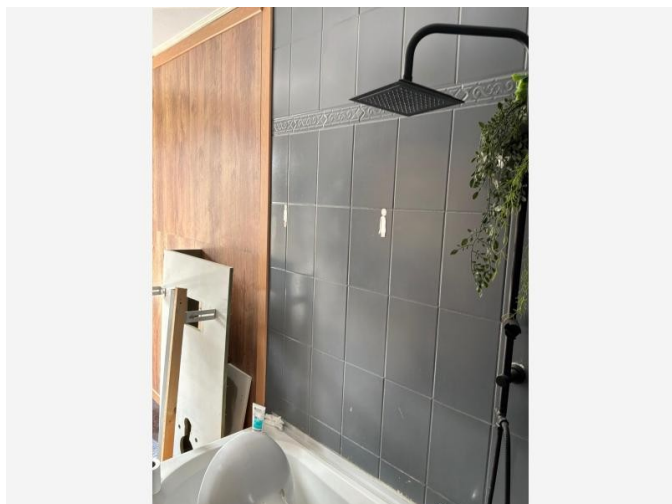
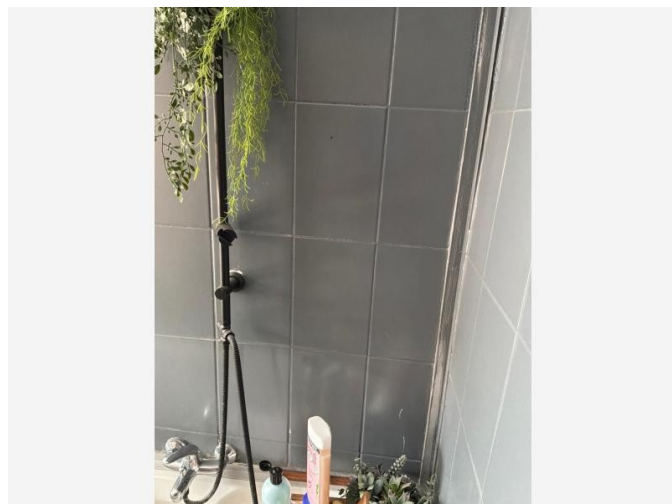
Situeringfoto

Mogelijk bevinden zich achter deze tegels verdachte lijmen. Bij werken aan de tegels is een aanvullend onderzoek aangewezen om de aard van de lijmen te bepalen.

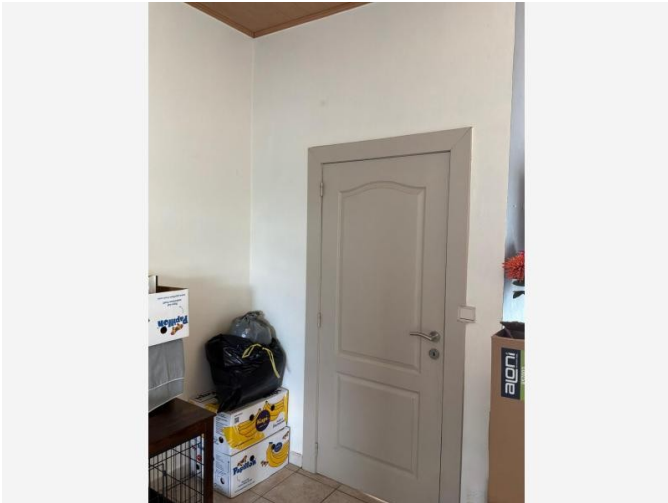
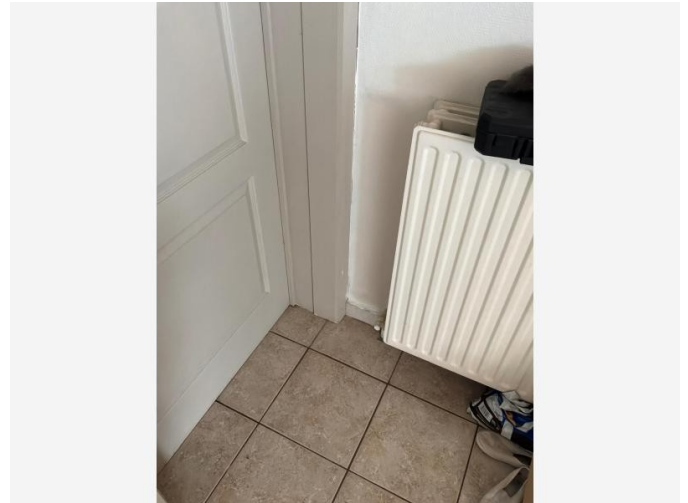
## Fiche 4: 1. pleisterwerk wanden

Geen asbest

| # | Type | Referentie | Resultaat |
|---|---|---|---|
| 4.1 | Mengmonster | mm01 | Geen asbest |

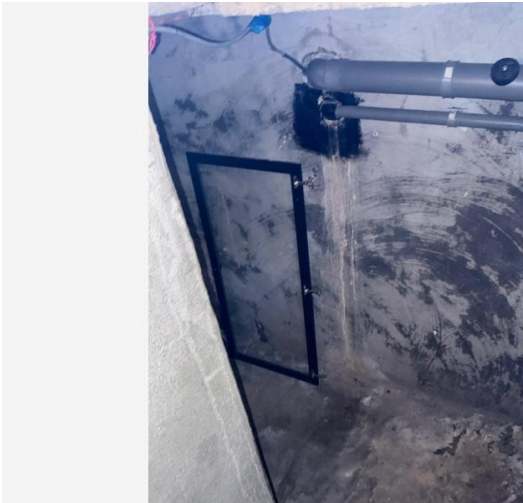
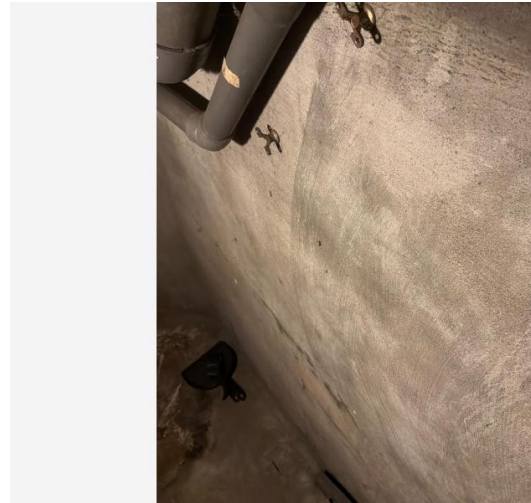
## Fiche 5: 94. cementering wand

Geen asbest

| # | Type | Referentie | Resultaat |
|---|---|---|---|
| 5.1 | Mengmonster | Mm2 | Geen asbest |

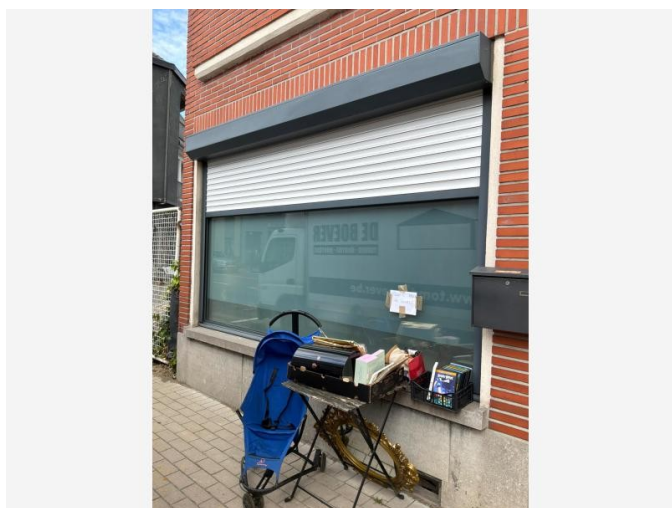
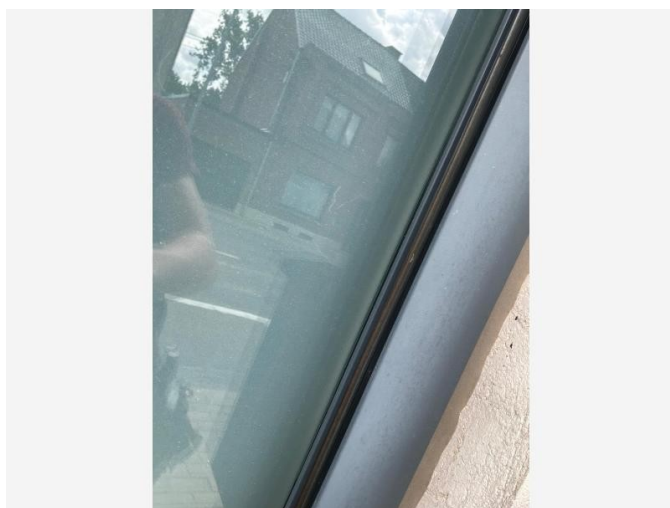
### Fiche 6: 4. mastiek type: niet asbest verdacht

| Beschrijving | Notitie | Terug te vinden op plannen |
|---|---|---|
| Fiche 6: 4. mastiek type: niet asbest verdacht | Aanwezig in alle ramen, buiten de andere aangeduide types.<br><br>Dit type mastiek is niet asbest verdacht | - |

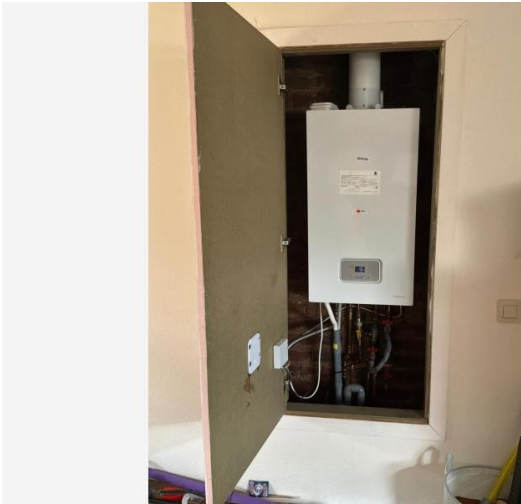
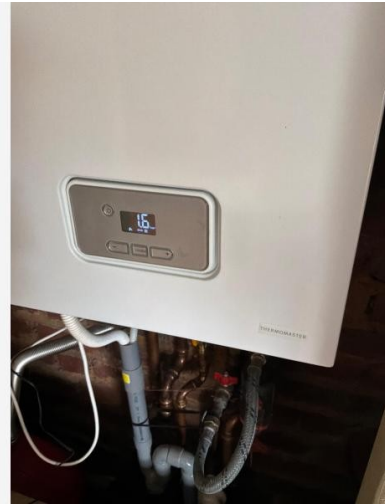
## Fiche 7: 7. Ketel: Geen asbest verdachte pakkingen waarneembaar

| Beschrijving | Notitie | Terug te vinden op plannen |
|---|---|---|
| Fiche 7: 7. Ketel: Geen asbest verdachte pakkingen waarneembaar | Aan de ketel zijn geen asbest verdachte pakkingen waar te nemen. Indien de ketel een bouwjaar van voor 2001 heeft kunnen er zich mogelijks binnen in de ketel nog asbest verdachte pakkingen bevinden. | Plan 1.4: Hoofdgebouw plan dak |

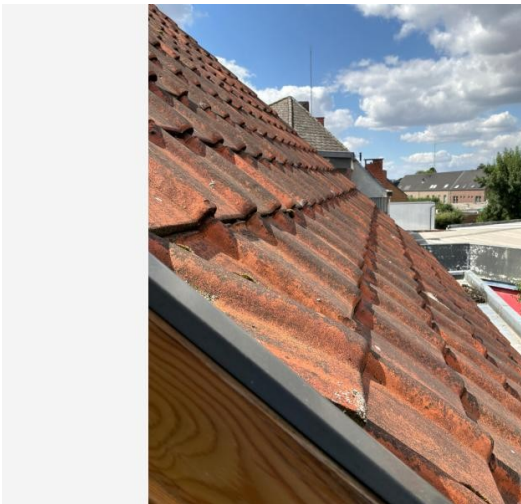
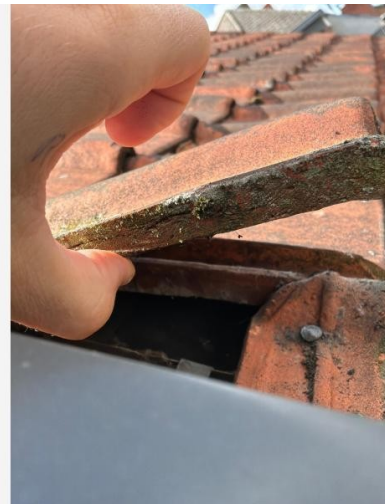
## Fiche 8: 92. Onderdak type: niet asbest verdacht

| Beschrijving | Notitie | Terug te vinden op plannen |
|---|---|---|
| Fiche 8: 92. Onderdak type: niet asbest verdacht | Dit onderdak type is niet asbest verdacht. (Deze zijn steekproefsgewijs vastgesteld en kunnen, indien de vastelling dit niet toeliet, geen uitspraak doen over het volledige onderdak. ) | Plan 1.4: Hoofdgebouw plan dak |

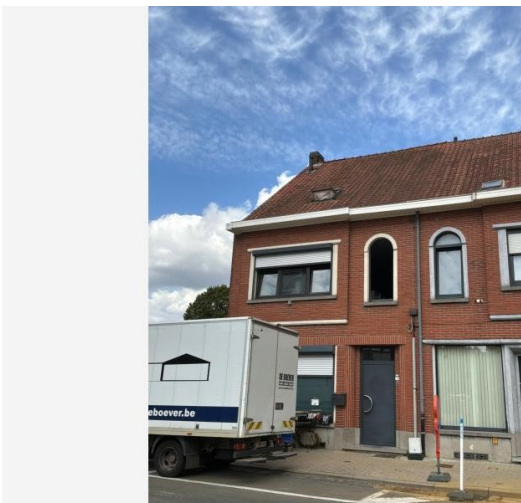
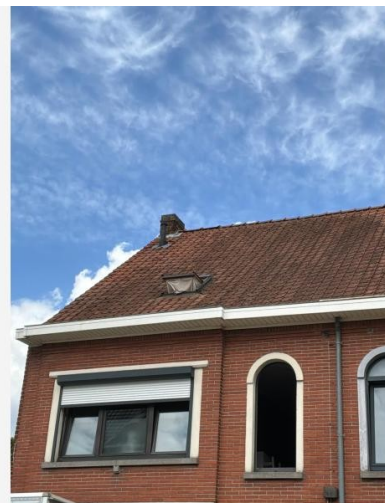
## Fiche 9: 3. Dak type: niet asbest verdacht

| Beschrijving | Notitie | Terug te vinden op plannen |
|---|---|---|
| Fiche 9: 3. Dak type: niet asbest verdacht | Dit dak type is niet asbest verdacht. | Plan 1.4: Hoofdgebouw plan dak |

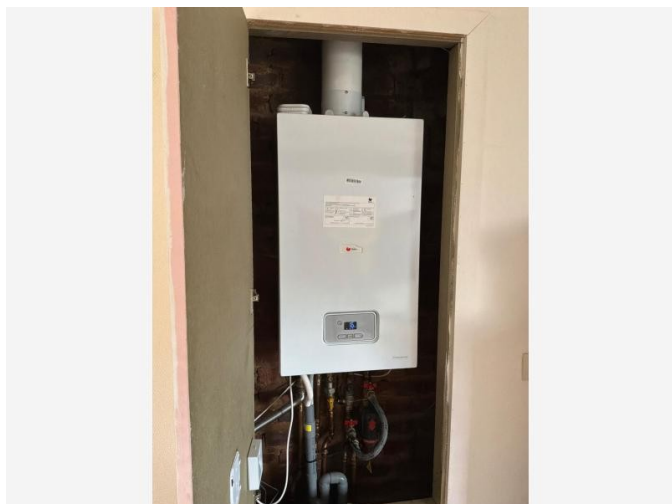
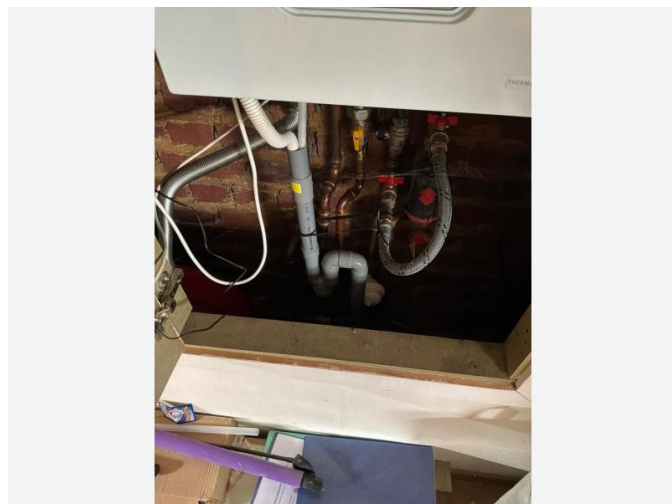
### Fiche 11: 8. buisisolatie verwarmingsbuizen: niet aanwezig

| Beschrijving | Notitie | Terug te vinden op plannen |
|---|---|---|
| Fiche 11: 8. buisisolatie verwarmingsbuizen: niet aanwezig | Deze toepassing is niet asbest verdacht. | - |
