Asbestinventarisatetest

Heirweg 118, 9506 Geraardsbergen

Attestnummer : 20231208-000137.000

Asbestveilig

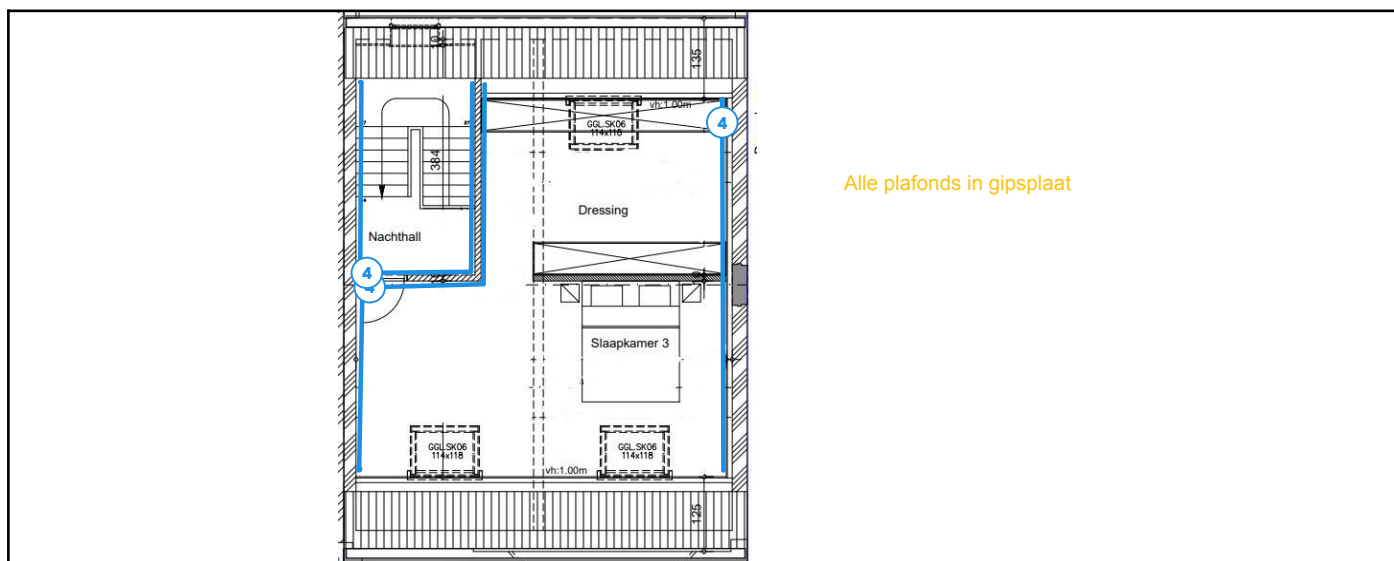
Plan 1.1: 2e verdieping

Beschrijving	Type	Actie
3. Plafonds woning	Advies	-
4. Pleisterwerk binnenmuren woning	Geen asbest	-

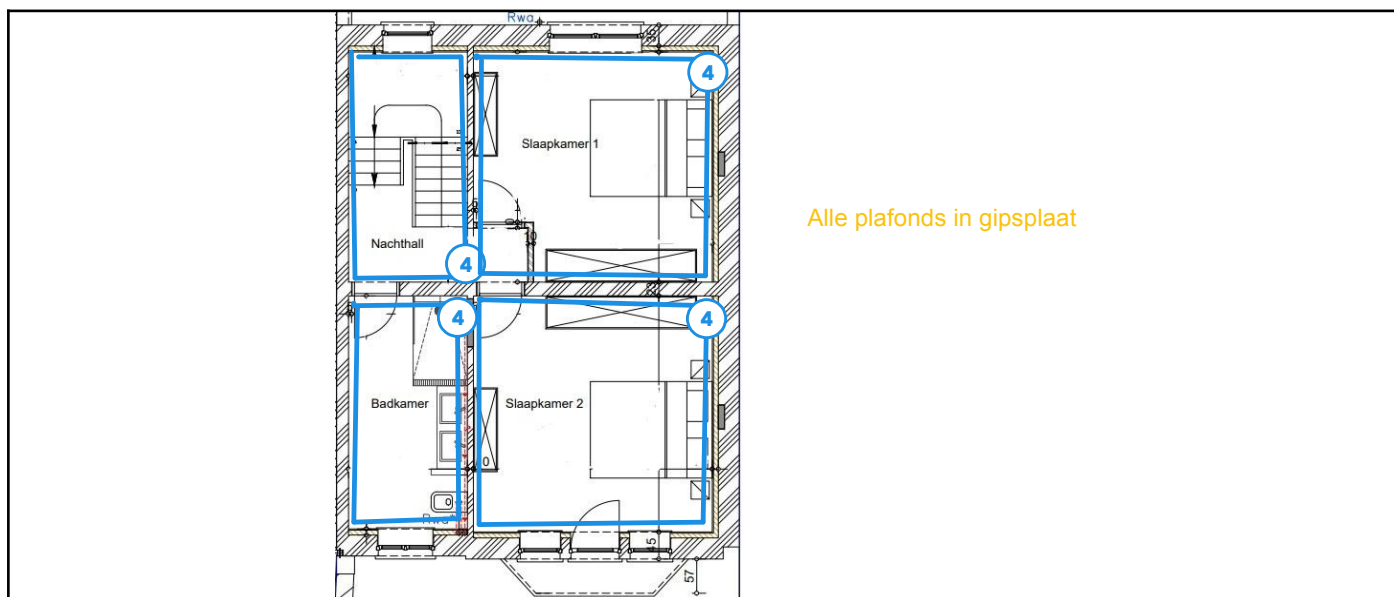
Plan 1.2: 1e verdieping

Beschrijving	Type	Actie
3. Plafonds woning	Advies	-
4. Pleisterwerk binnenmuren woning	Geen asbest	-

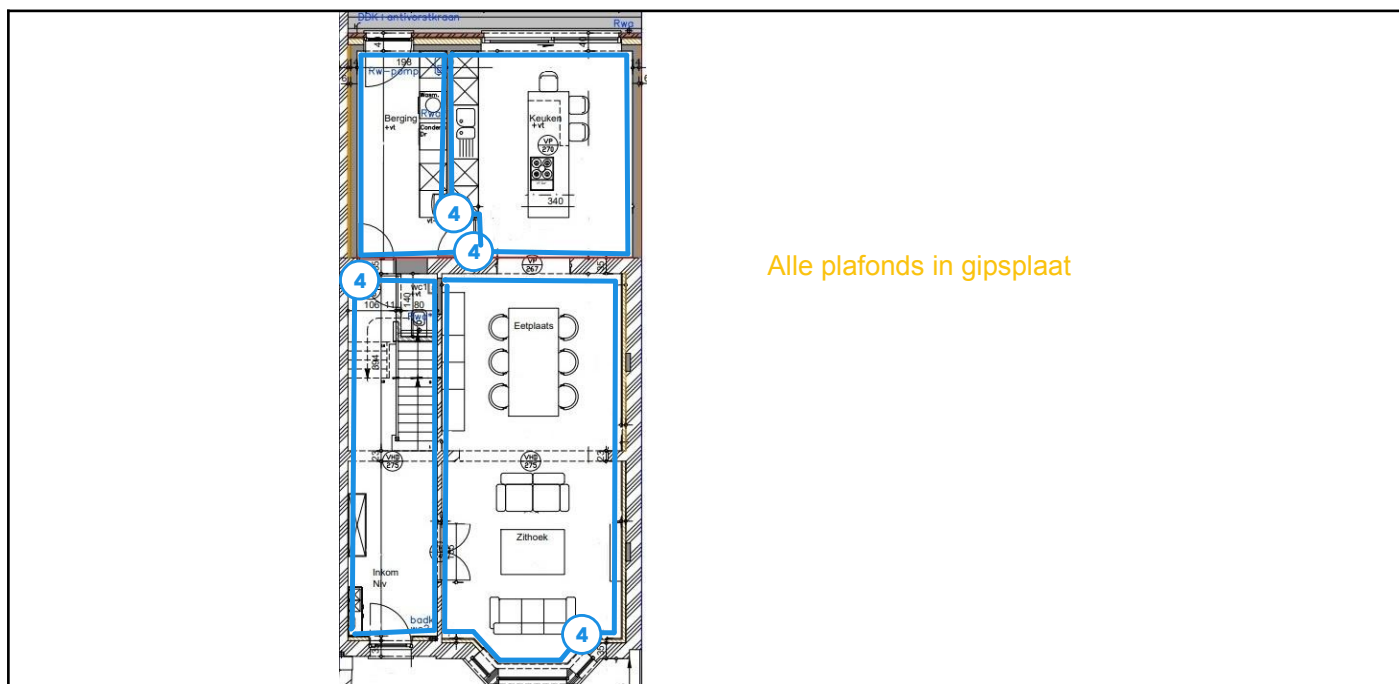
Plan 1.3: gelijkvloers

Beschrijving	Type	Actie
3. Plafonds woning	Advies	-
4. Pleisterwerk binnenmuren woning	Geen asbest	-

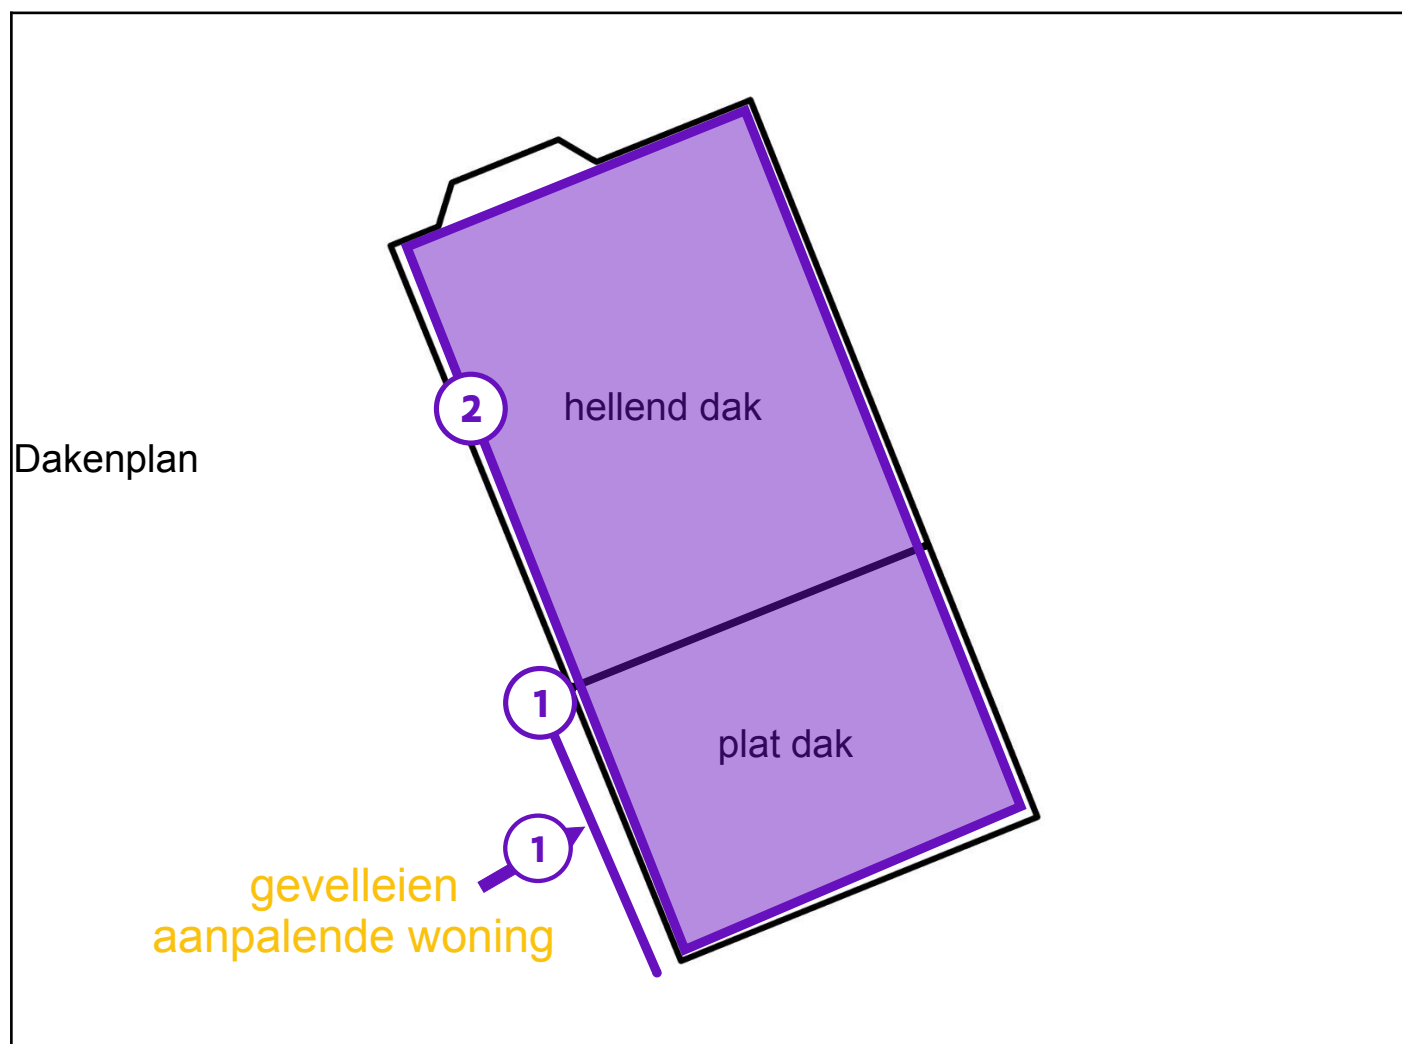
Plan 1.4: Hoofdgebouw plan

Beschrijving	Type	Actie
1. Leien zijgevels	Advies	-
2. Daken woning	Advies	-

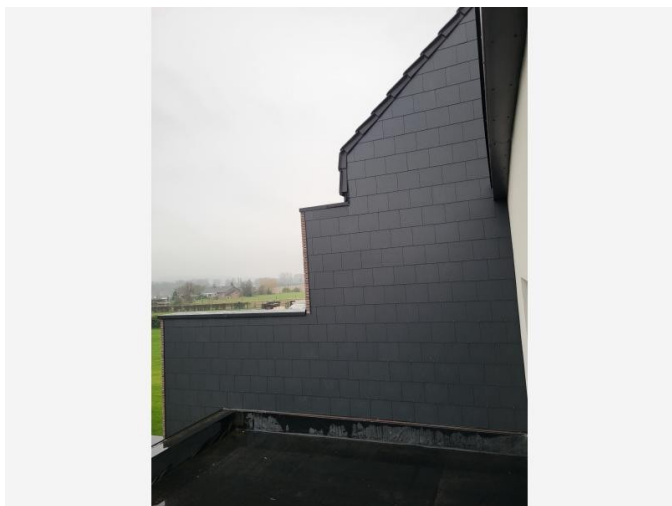
Vrije foto

De gevelleien van de aanpalende woning rechts zijn niet-asbestverdacht aangezien deze woning werd gebouwd in 2023.

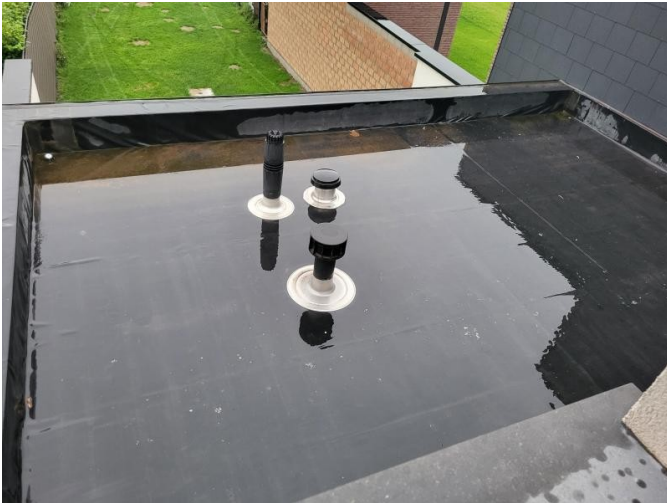
Vrije foto

Zowel het plat dak als het hellend dak zijn volledig vernieuwd in 2021.

Volgens de bouwplannen van de architect werd het plat dak uitgevoerd in EPDM. Het hellend dak zijn dakplannen; er is geen onderdak, wel een damp scherm.

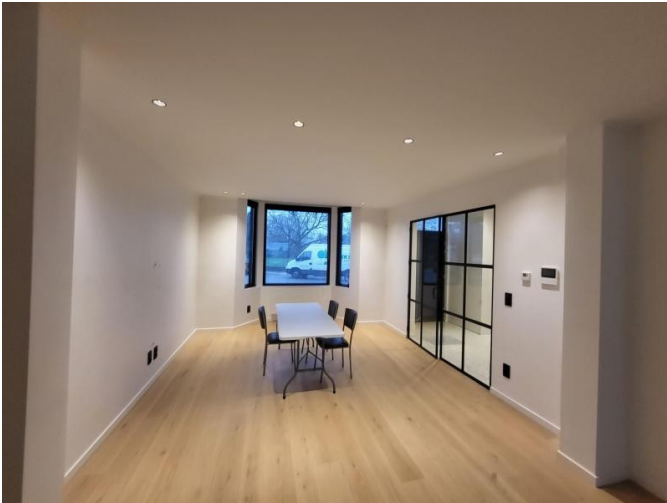
Vrije foto

Alle plafonds in de woning zijn afgewerkt met gipsplaat. In de kelder geen plafondafwerking maar betonnen gewelf.

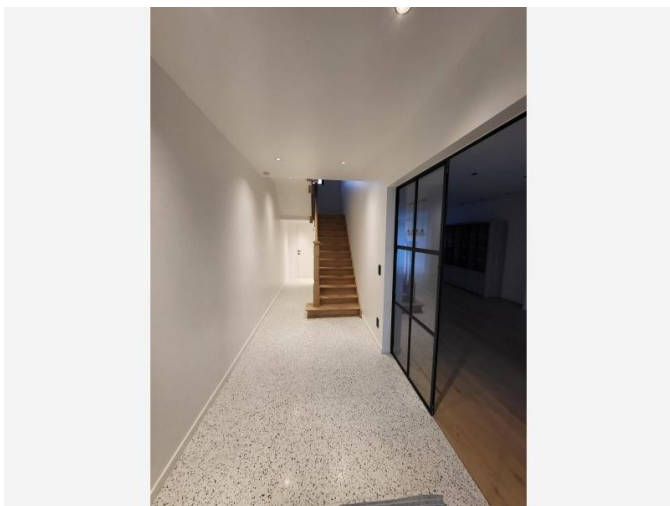
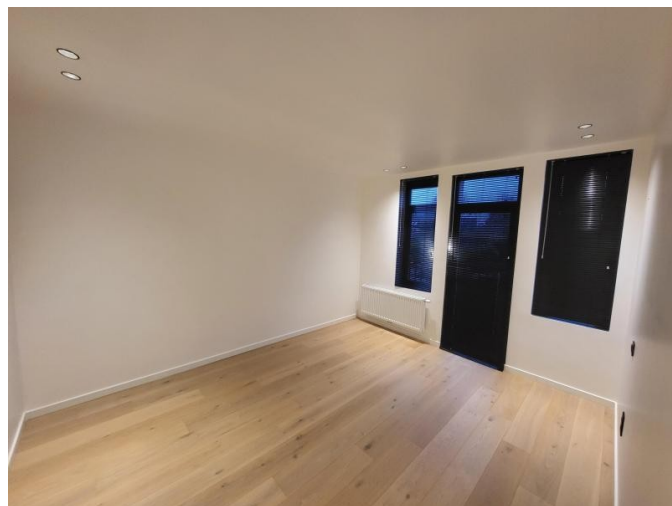
Overzichtsfoto

Detailfoto

Geen asbest

Beschrijving	Pleisterwerk binnenmuren woning
Omgeving	Binnen
Identificatiemethode	Vaststelling met bewijsdocument, zonder monstername
Destructieve handeling voor identificatie	Nee
Opmerking	De woning werd volledig gestript in 2021. Alle muren werden nieuw gepleisterd.
