# Asbestinventarisatetest

Vollezelestraat 10, 1570 Galmaarden

Attestnummer : 20240224-000027.000

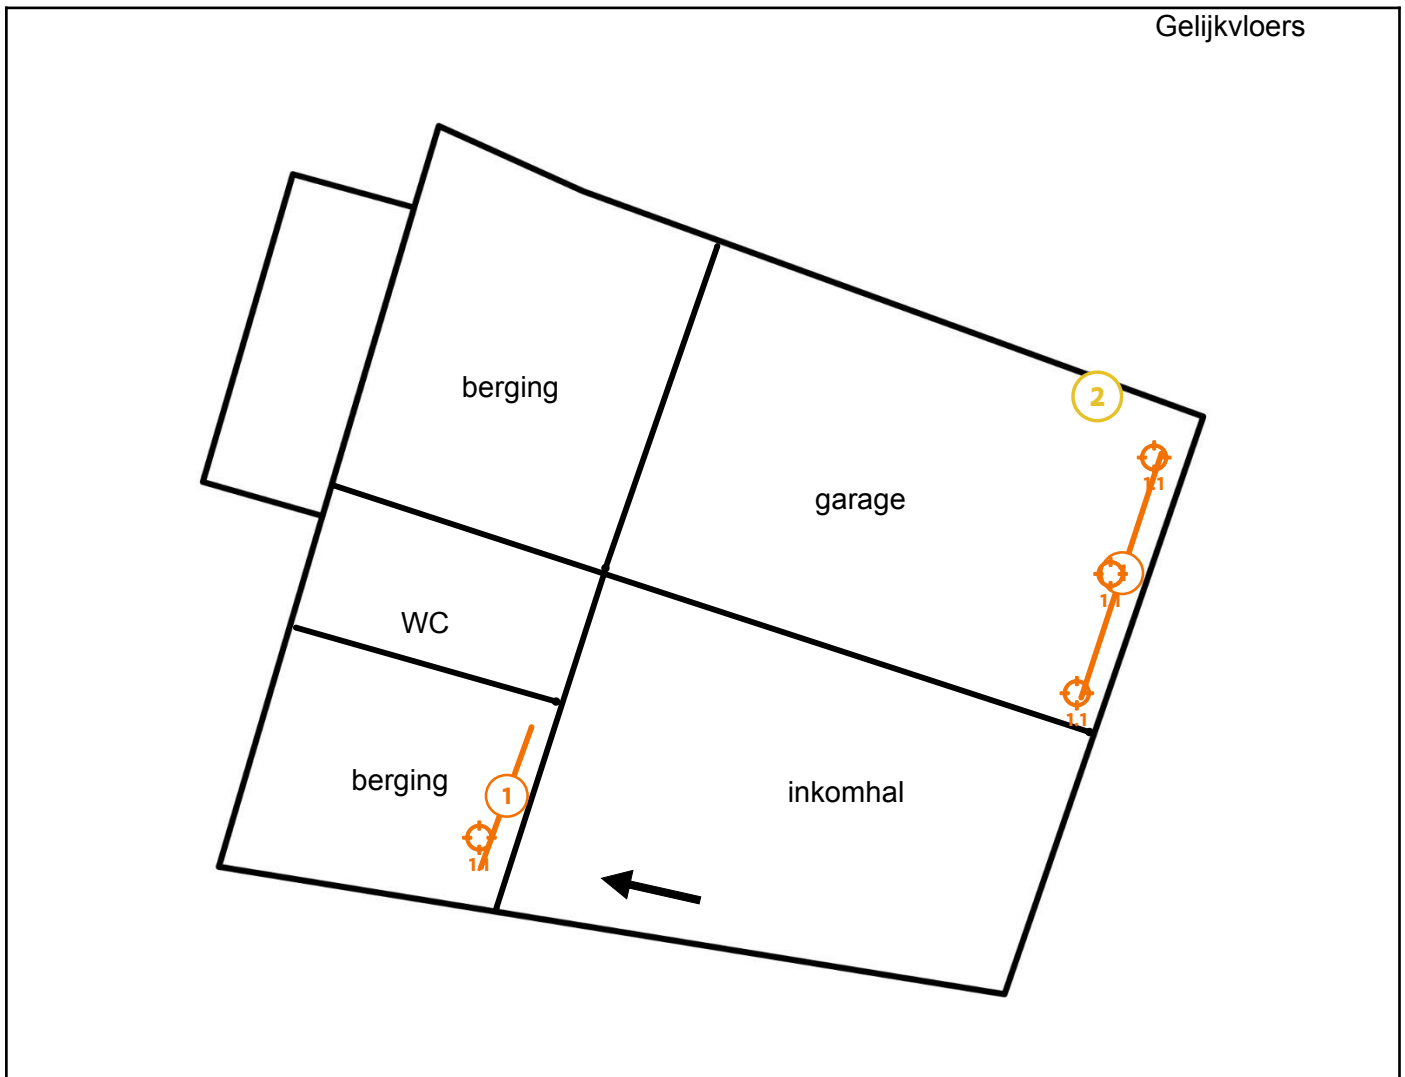
# Plan 1.1: Hoofdgebouw plan

Beschrijving	Type	Actie
1. Buisisolatie	Asbestmateriaal	<a href="#">Verwijderen</a>
1.1 Code: 23-220-02	Mengmonster	-
2. Bakeliet meter + contactdoos	Asbestmateriaal	<a href="#">Zorgvuldig beheren</a>

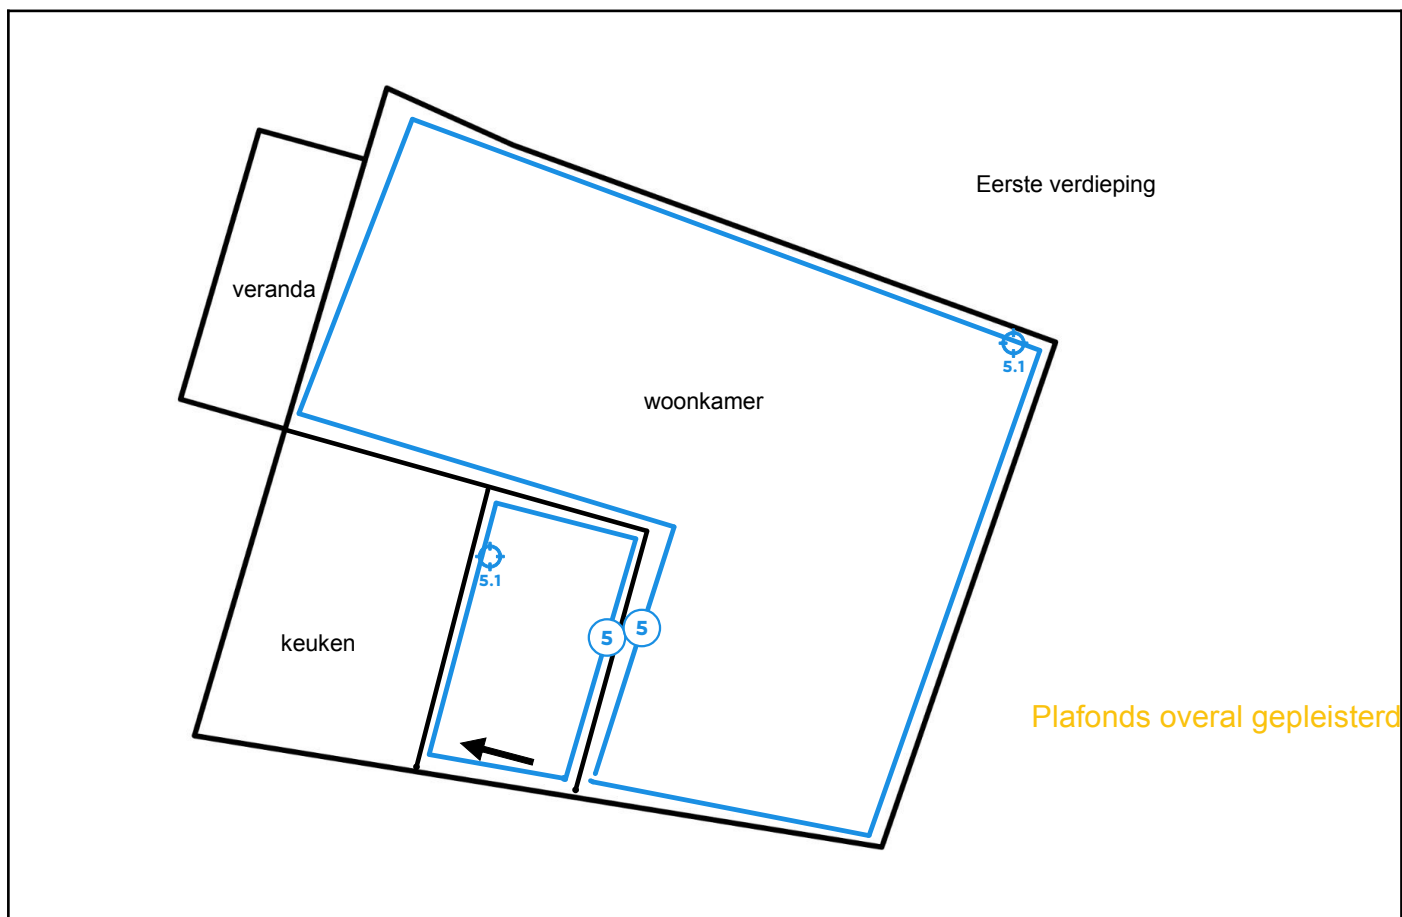
## Plan 1.2: Hoofdgebouw plan

Beschrijving	Type	Actie
5. Pleisterwerk binnenmuren	Geen asbest	-
5.1 Code: 23-220-03	Mengmonster	-
6. Pleisterwerk plafond	Geen asbest	-

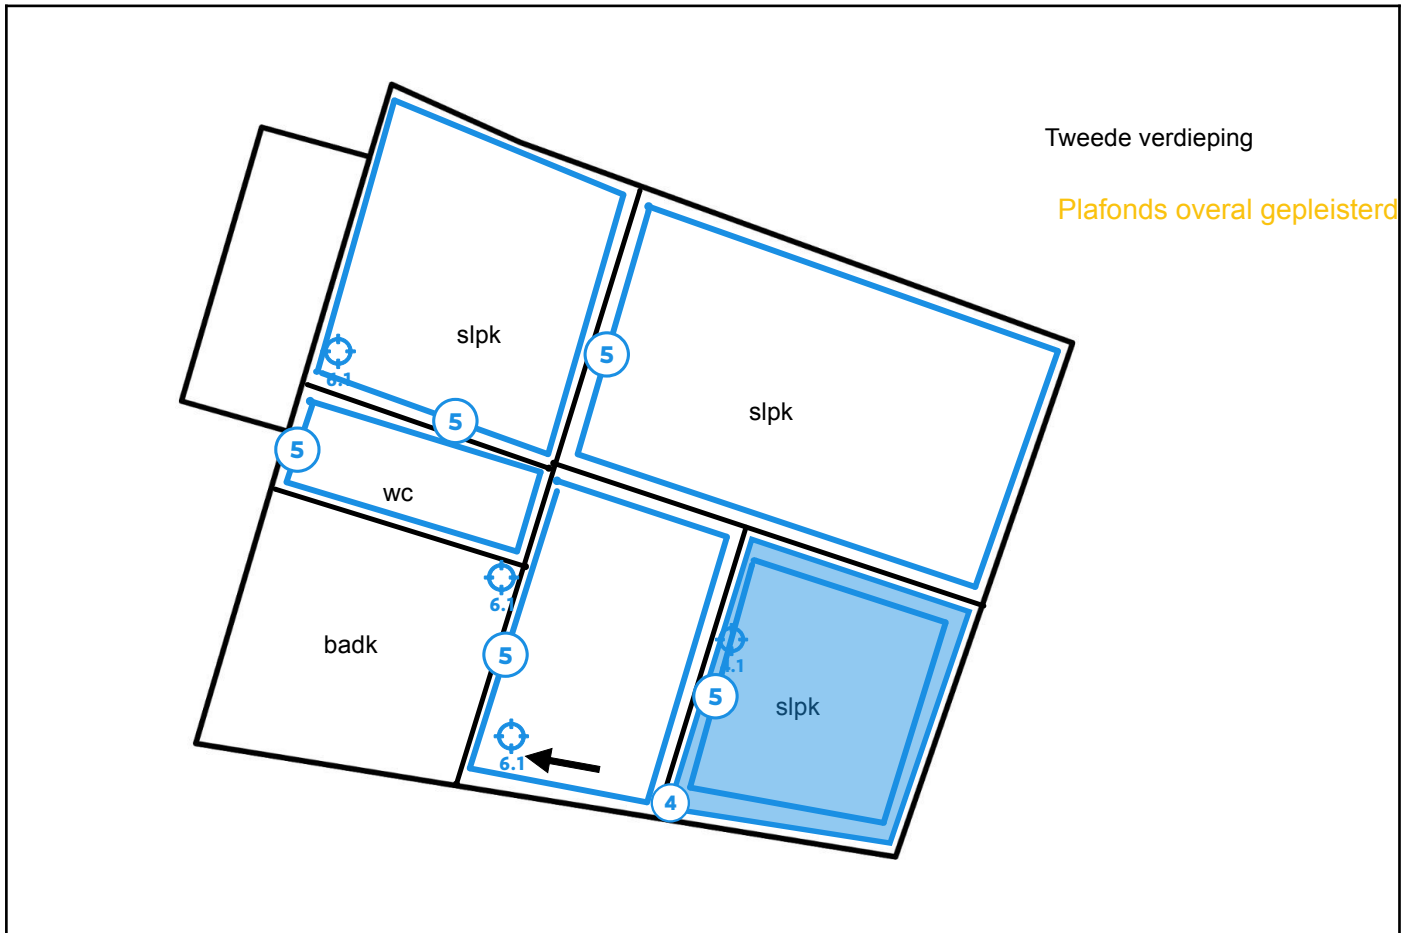
## Plan 1.3: Hoofgebouw plan

Beschrijving	Type	Actie
4. Vloerzeil slaapkamer	Geen asbest	-
4.1 Code: 23-220-01	Puntmonster	-
5. Pleisterwerk binnenmuren	Geen asbest	-
6. Pleisterwerk plafond	Geen asbest	-
6.1 Code: 23-220-04	Mengmonster	-

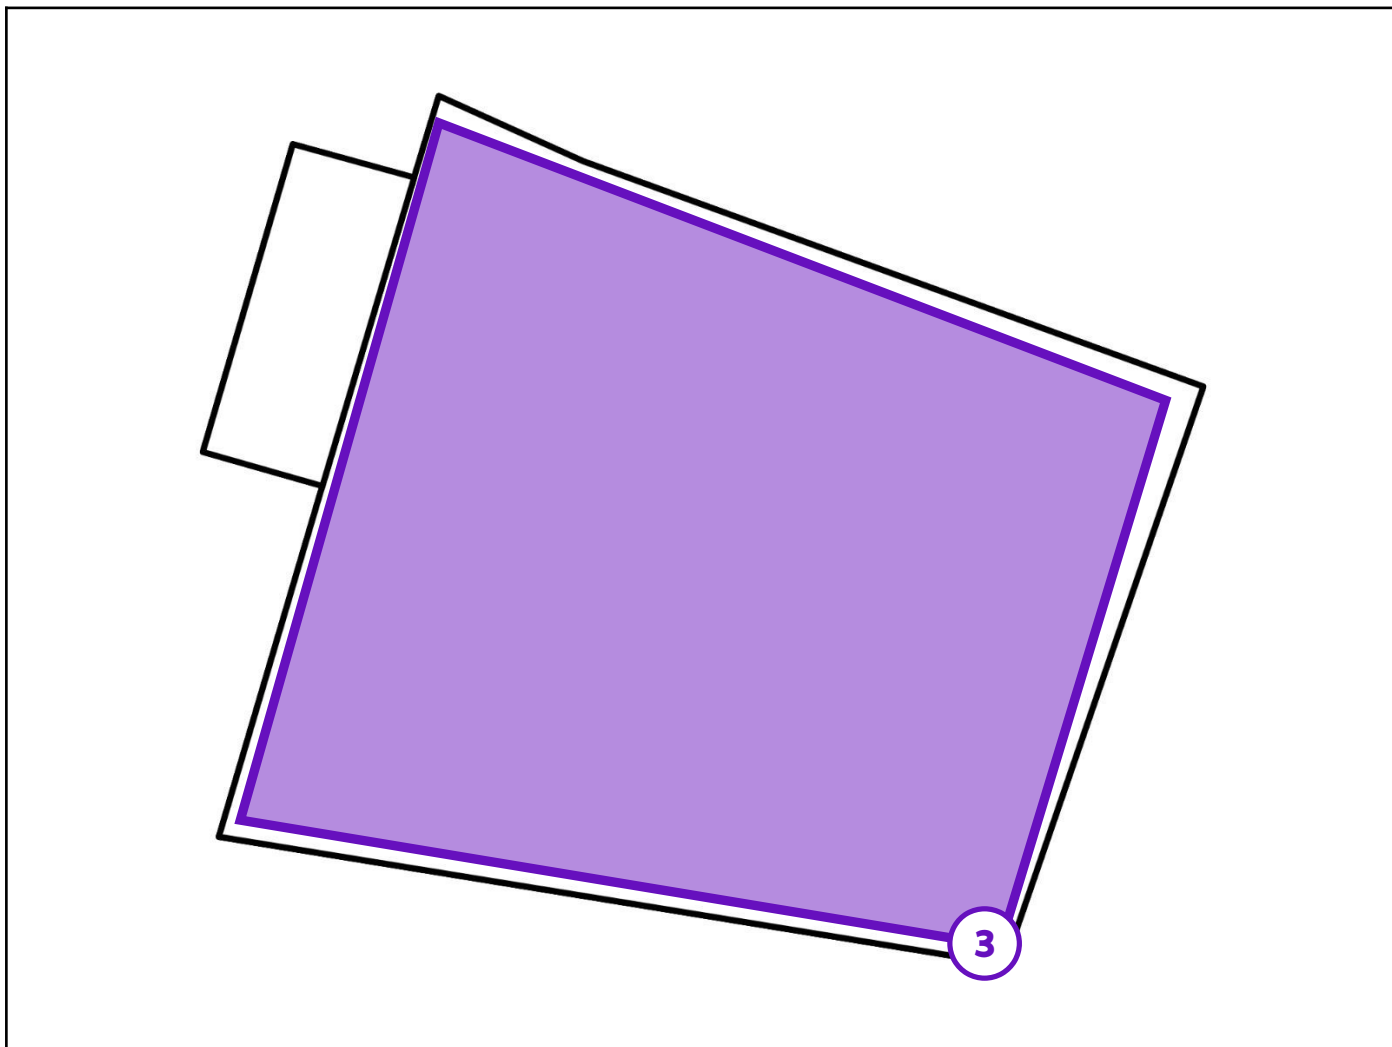
## Plan 1.4: Hoofdgebouw plan

Beschrijving	Type	Actie
3. Geen onderdak	Advies	-

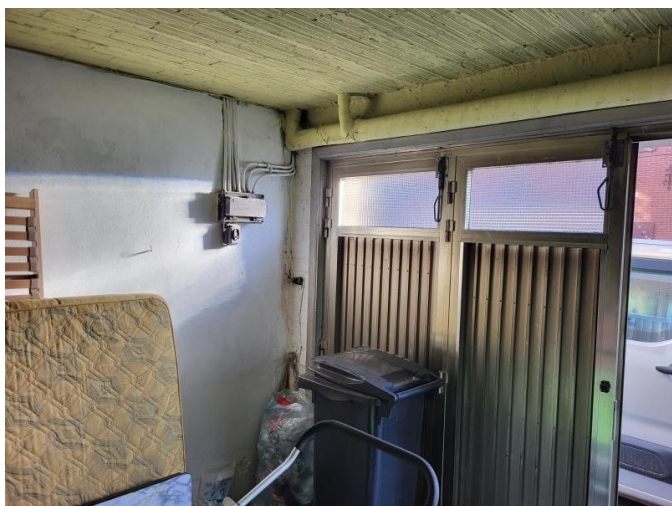
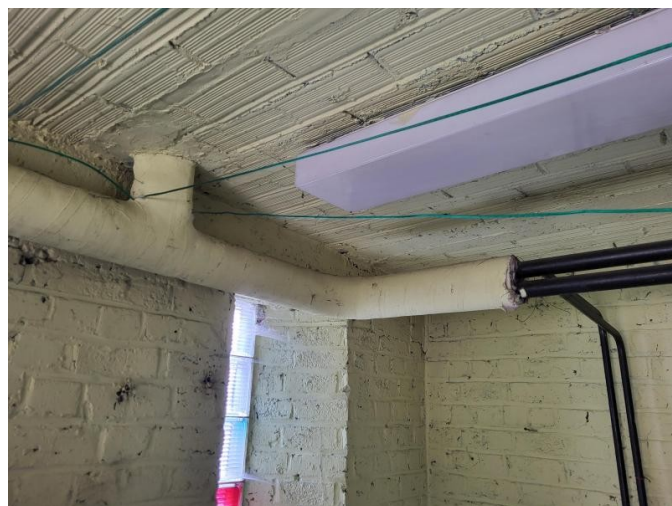
Overzichtsfoto

Detailfoto

Het asbestmateriaal valt onder de mijlpaal van 2034.

Eindbeoordeling materiaalrisico	Verhoogd materiaalrisico en/of verhoogde kans op vezelvrijgave
---------------------------------	--

Gebondenheid	Categorie 2: niet-hechtgebonden met matrix
Asbestsoort (vezeltype)	Amfibool aanwezig, uitgezonderd crocidoliet
Asbestconcentratie	Hoog ( $\geq 50\%$ )
Afschermingsgraad van het gehele materiaal	Geheel of deels (ook) vrij aan de binnenlucht
Toestand van het materiaal	Onbeschadigd, niet verweerd

#	Type	Referentie	Resultaat
1.1	Mengmonster	23-220-02	Amosiet

Beschrijving	Buisisolatie
Omgeving	Binnen
Primaire drager	Ruimteverwarming
Asbestmateriaal	In-situ afwerkingslagen - Thermische isolatie
Bindmiddel van asbestmateriaal	Gips - kalk
Gebondenheid op basis van bindmiddel	Niet-hechtgebonden
Hoeveelheid (lengte - omtrek - dikte - aantal)	<ul style="list-style-type: none"><li>10,00 m - 65,00 cm - 2,00 cm - 1 stuk</li></ul>

- Verwijder dit asbestmateriaal zo snel mogelijk. Volg de toestand goed op.

- Hermetische zone (erkend asbestverwijderaar)  
Het verwijderen van buisisolatie dient te gebeuren door een erkend asbestverwijderaar d.m.v. een hermetische zone.

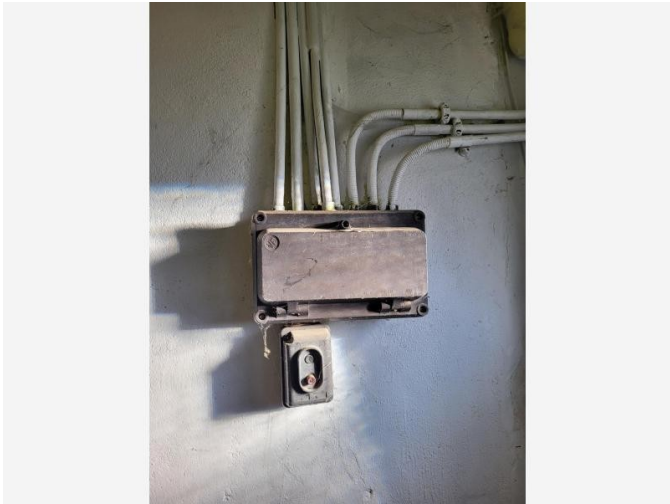
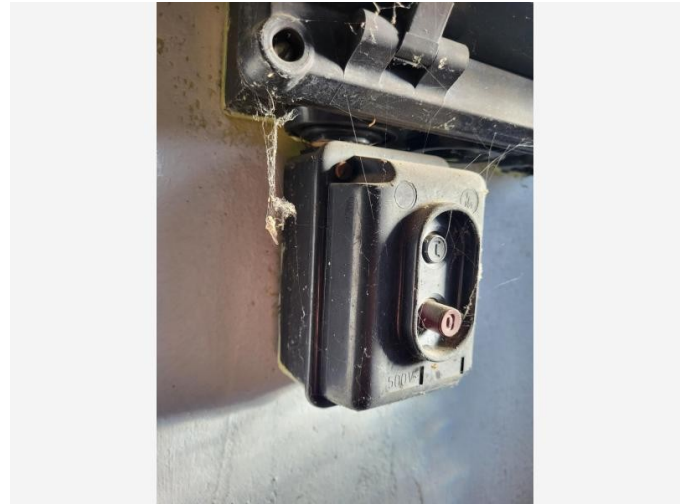
Overzichtsfoto

Detailfoto

Het asbestmateriaal valt onder de mijlpaal van 2040.

Eindbeoordeling materiaalisico	Laag materiaalisico en/of verlaagde kans op vezelvrijgave
--------------------------------	---

Gebondenheid	Categorie 1: hechtgebonden in oorsprong
Asbestsoort (vezeltype)	Crocidoliet aanwezig
Asbestconcentratie	Laag (< 50%)
Afschermingsgraad van het gehele materiaal	Geheel of deels (ook) vrij aan de binnenlucht
Toestand van het materiaal	Onbeschadigd, niet verweerd

Beschrijving	Bakeliet meter + contactdoos
Omgeving	Binnen
Primaire drager	Communicatie en elektrische infrastructuur en uitrusting
Asbestmateriaal	Plaat, paneel, tablet - Type Bakeliet
Bindmiddel van asbestmateriaal	Kunststof of -hars
Gebondenheid op basis van bindmiddel	Hecht
Hoeveelheid (oppervlakte - dikte - aantal)	• 0,50 m <sup>2</sup> - 2,00 cm - 1 stuk
Totaal volume	0,01 m <sup>3</sup>
Eenvoudig bereikbaar	Ja
Bevestigingswijze	• Geschroefd
Identificatiemethode	Vaststelling zonder monsternamen

- Zorg voor een veilig beheer. Vermijd het beschadigen van het asbestmateriaal. Controleer de toestand jaarlijks op wijzigingen.

- Eenvoudige handelingen: mag via doe-het-zelf of door werknemer(s) met opleidingsattest eenvoudige handelingen het verwijderen van bakeliet toepassingen kan gebeuren via doe-het-zelf, mits inachtnaeme van voldoende beschermende maatregelen.

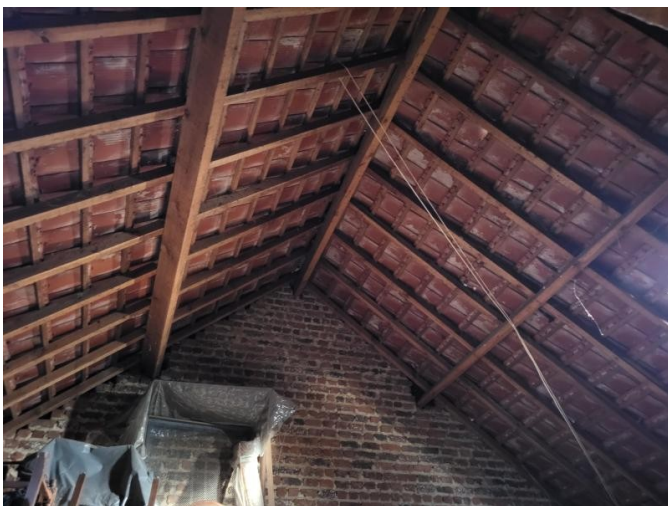
Vrije foto

Er is geen (asbest) onderdak aanwezig.

Identificatiemethode	Vaststelling & expertise (niet-asbestverdacht)
Primaire drager	Schuin dak

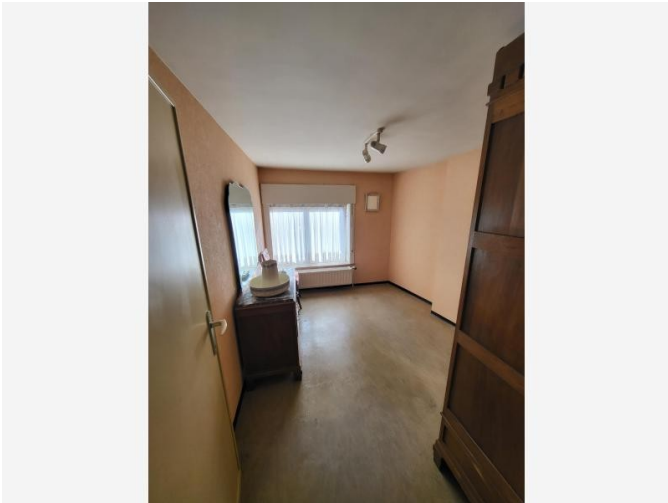
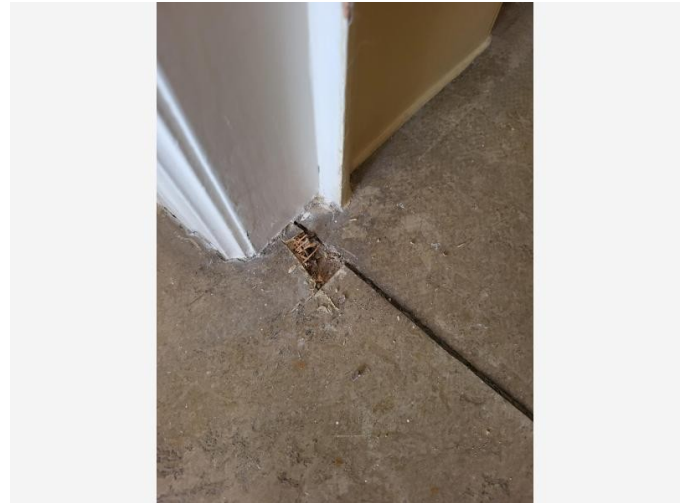
## Fiche 4: Vloerzeil slaapkamer

Overzichtsfoto

Detailfoto

Geen asbest

#	Type	Referentie	Resultaat
4.1	Puntmonster	23-220-01	Geen asbest

Beschrijving	Vloerzeil slaapkamer
Omgeving	Binnen
Primaire drager	Vloer
Bindmiddel van materiaal	Kunststof of -hars

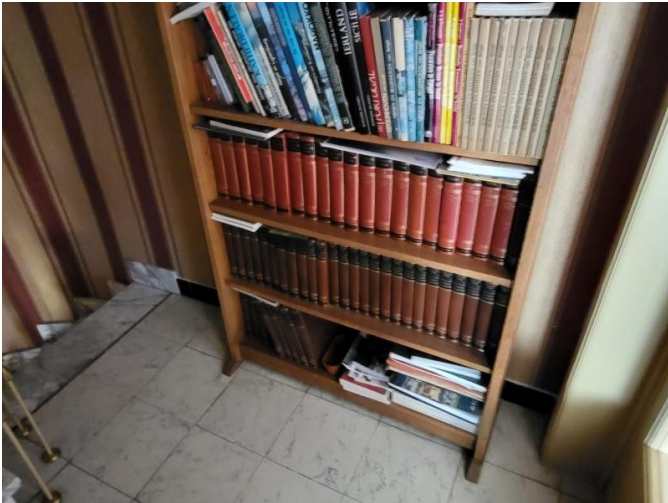
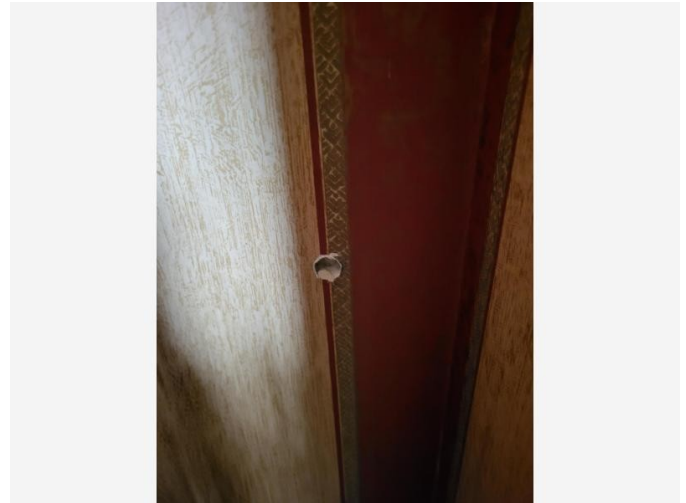
Overzichtsfoto

Detailfoto

Geen asbest

#	Type	Referentie	Resultaat
5.1	Mengmonster	23-220-03	Geen asbest

Beschrijving	Pleisterwerk binnenmuren
Omgeving	Binnen
Primaire drager	Binnenwand

<b>Bindmiddel van materiaal</b>	Gips - kalk
<b>Gebondenheid op basis van bindmiddel</b>	Niet-hechtgebonden
<b>Hoeveelheid (oppervlakte - dikte - aantal)</b>	• 200,00 m <sup>2</sup> - 1,50 cm - 1 stuk
<b>Totaal volume</b>	3,00 m <sup>3</sup>
<b>Identificatiemethode</b>	Vaststelling met monstername
<b>Destructieve handeling voor identificatie</b>	Nee
<b>Opmerking</b>	Het gelijkvloers (met cv) en de keuken + badkamer zijn niet gepleisterd, Hier gebeurde geen monstername van de muren.

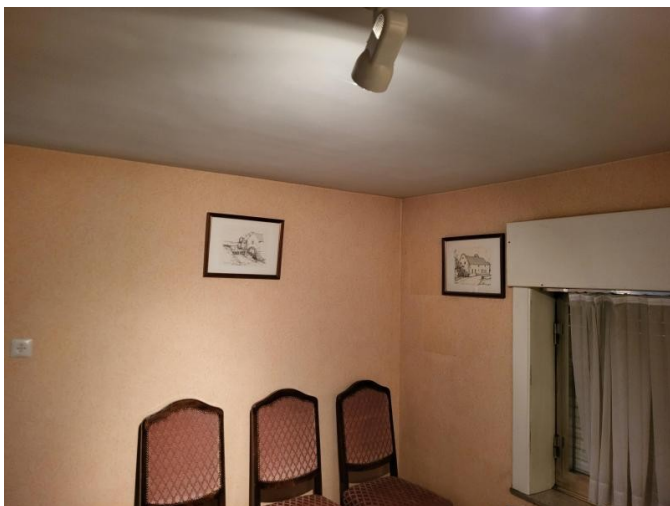
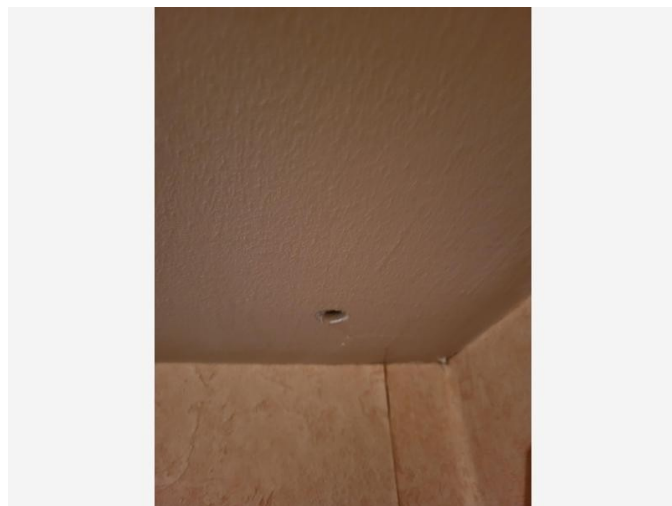
## Fiche 6: Pleisterwerk plafond

Overzichtsfoto

Detailfoto

Geen asbest

#	Type	Referentie	Resultaat
6.1	Mengmonster	23-220-04	Geen asbest

Beschrijving	Pleisterwerk plafond
Omgeving	Binnen
Primaire drager	Plafond

<b>Bindmiddel van materiaal</b>	Gips - kalk
<b>Gebondenheid op basis van bindmiddel</b>	Niet-hechtgebonden
<b>Hoeveelheid (oppervlakte - dikte - aantal)</b>	• 120,00 m <sup>2</sup> - 1,50 cm - 1 stuk
<b>Totaal volume</b>	1,80 m <sup>3</sup>
<b>Identificatiemethode</b>	Vaststelling met monstername
<b>Destructieve handeling voor identificatie</b>	Nee
<b>Opmerking</b>	De plafonds van het gelijkvloers (met cv) zijn niet gepleisterd.
