# Asbestinventarisatetest

Gasthuisstraat 80, 9500 Geraardsbergen

Attestnummer : 20240229-000165.000

# Zone 1: Hoofdgebouw

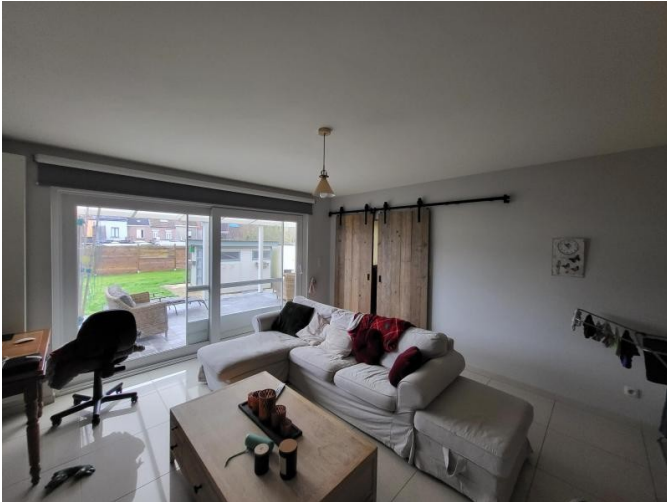
# Fiche 1: De achterbouw werd in 2012 volledig nieuw aangebouwd

*Situeringfoto*

**Bouwjaar:** 2012

*Constructies gebouwd vanaf 2001 moeten niet onderzocht worden*

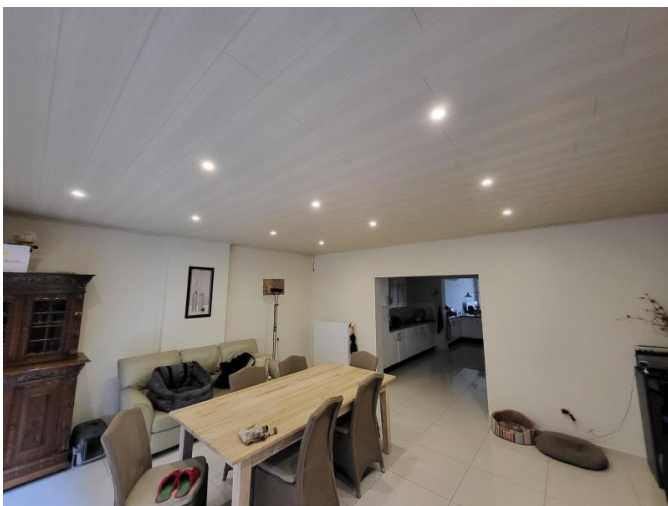
Vrije foto

De binnenmuren werden nieuw gepleisterd in 2012 en zijn bijgevolg niet-asbestverdacht. De muren van berging en garage op het gelijkvloers zijn niet gepleisterd, evenals de keldermuren.

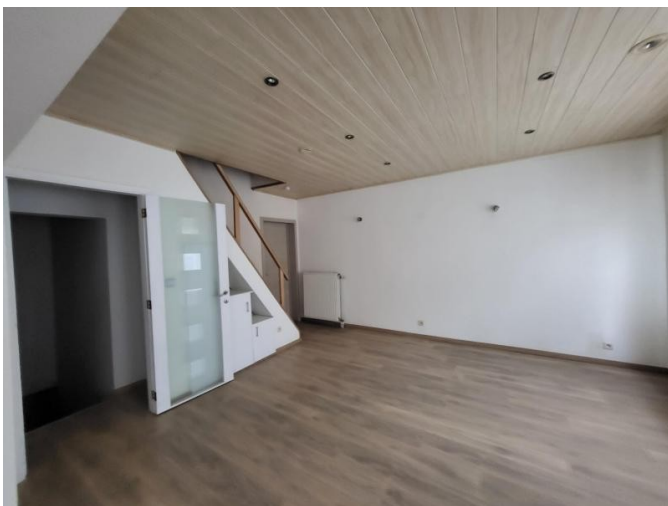
Vrije foto

Alle plafonds zijn uitgevoerd in houten planchetten, en gipsplaat en zijn bijgevolg niet-asbestverdacht. Binnen het kader van dit niet-destructief onderzoek werden dan ook geen plafondpleisters bemonsterd. In de kelder zijn de potten en balken zichtbaar. In de eetplaats vooraan en de keuken werd het plafond opnieuw gepleisterd in 2012. (factuur als bewijs)
