Asbestinventarisatetest

Stationsstraat 44, 9620 Zottegem

Attestnummer : 20230926-000130.000

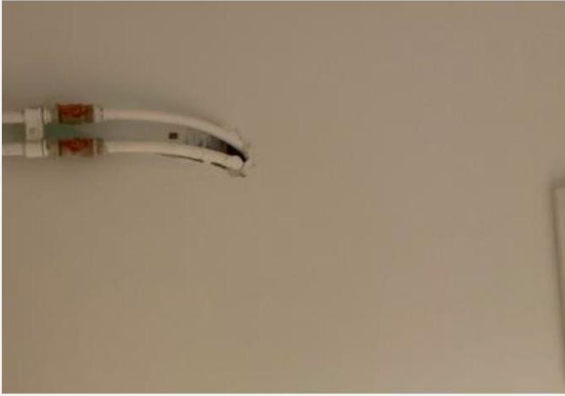
Overzichtsfoto

Fiche 2: Pleisterwerk wand

Geen asbest

Beschrijving	Pleisterwerk wand
Omgeving	Binnen
Primaire drager	Binnenwand
Bindmiddel van materiaal	Gips - kalk

Gebondenheid op basis van bindmiddel	Niet-hechtgebonden
Hoeveelheid (oppervlakte - dikte - aantal)	• 200,00 m ² - 1,00 cm - 1 stuk
Totaal volume	2,00 m ³
Identificatiemethode	Vaststelling met monstername
Destructieve handeling voor identificatie	Nee
Opmerking	Pleisterwerk aanwezig in alle wanden.

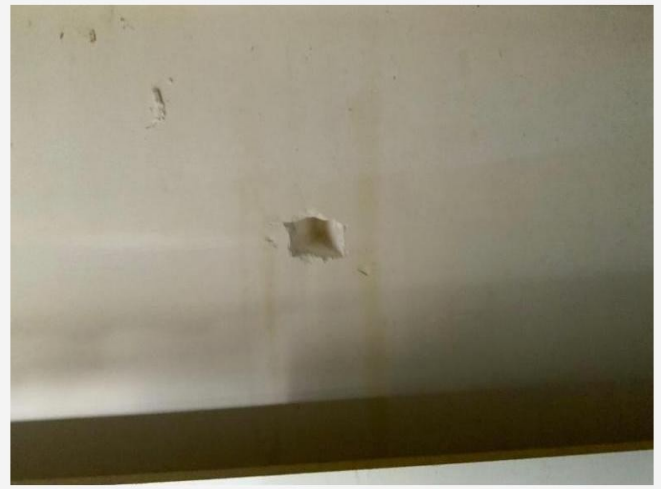
Detailfoto

#	Type	Referentie	Resultaat
2.1	Mengmonster	MM225_01	Geen asbest
