Asbestinventarisatetest

Stationsstraat 44A, 9620 Zottegem

Attestnummer : 20230926-000107.000

Zone 1: Hoofdgebouw

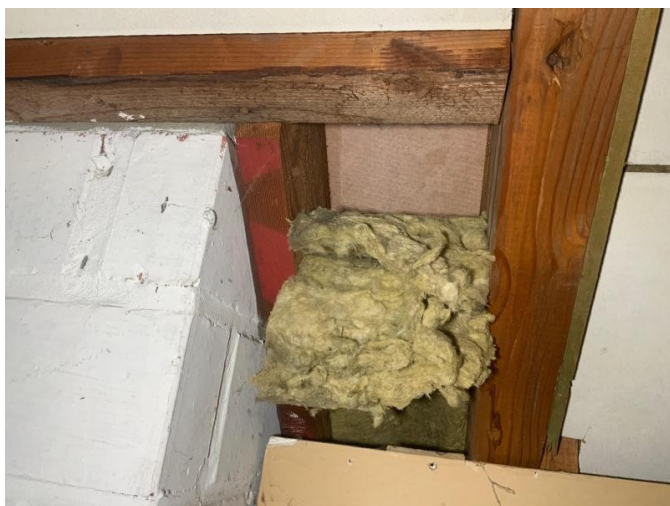
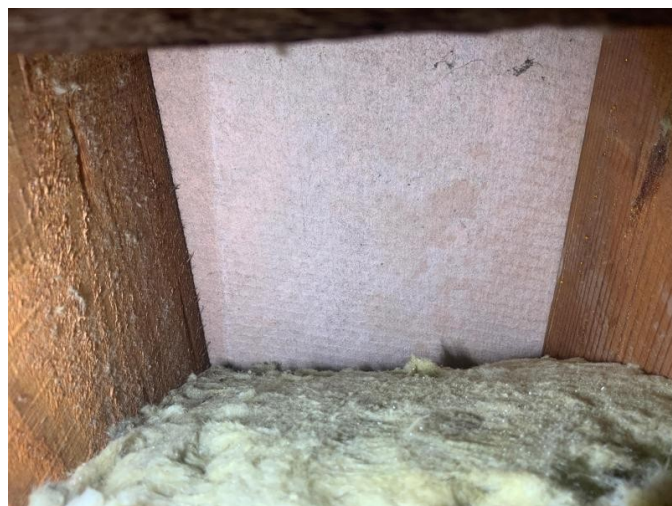
Overzichtsfoto

Detailfoto

Eindbeoordeling materiaalrisico	Laag materiaalrisico en/of verlaagde kans op vezelvrijgave
---------------------------------	--

Gebondenheid	Categorie 1: hechtgebonden in oorsprong
Asbestsoort (vezeltype)	Crocidoliet aanwezig
Asbestconcentratie	Laag (< 50%)
Afschermingsgraad van het gehele materiaal	Geheel of deels (ook) vrij aan de binnenlucht
Toestand van het materiaal	Onbeschadigd, niet verweerd

Beschrijving	Onderdak
Omgeving	Binnen
Primaire drager	Schuin dak
Asbestmateriaal	Plaat, paneel, tablet - Type Menuiserite
Bindmiddel van asbestmateriaal	Cement
Gebondenheid op basis van bindmiddel	Hecht
Hoeveelheid (oppervlakte - dikte - aantal)	• 100,00 m ² - 0,40 cm - 1 stuk
Totaal volume	0,40 m ³
Eenvoudig bereikbaar	Nee • Verwijdering tast de bouwkundige integriteit aan.
Bevestigingswijze	• Onbekend

Identificatiemethode	Vaststelling zonder monstername
Destructieve handeling voor identificatie	Nee
Opmerking	Asbestverdacht vanwege dunne cementplaten met honingraatstructuur aan onderkant en roze kleur. Bij werken staalname aangeraden om aanwezigheid van asbest alsnog uit te kunnen sluiten.

Het asbestmateriaal valt onder de mijlpaal van 2040.

Zorgvuldig beheren

- Zorg voor een veilig beheer. Vermijd het beschadigen van het asbestmateriaal. Controleer de toestand jaarlijks op wijzigingen.

- Eenvoudige handelingen: mag via doe-het-zelf of door werknemer(s) met opleidingsattest eenvoudige handelingen
Platen in geheel verwijderen en niet naar beneden gooien.
