## Keuringsverslag van een elektrische laagspanning- en zeer lage spanningsinstallatie

NIET CONFORM

Datum keuring: 12/04/2024

Straatnaam: Steenstraat  
Huisnummer: 33  
Busnummer: A  
Postcode: 9500  
Gemeente: Geraardsbergen  
Land: België

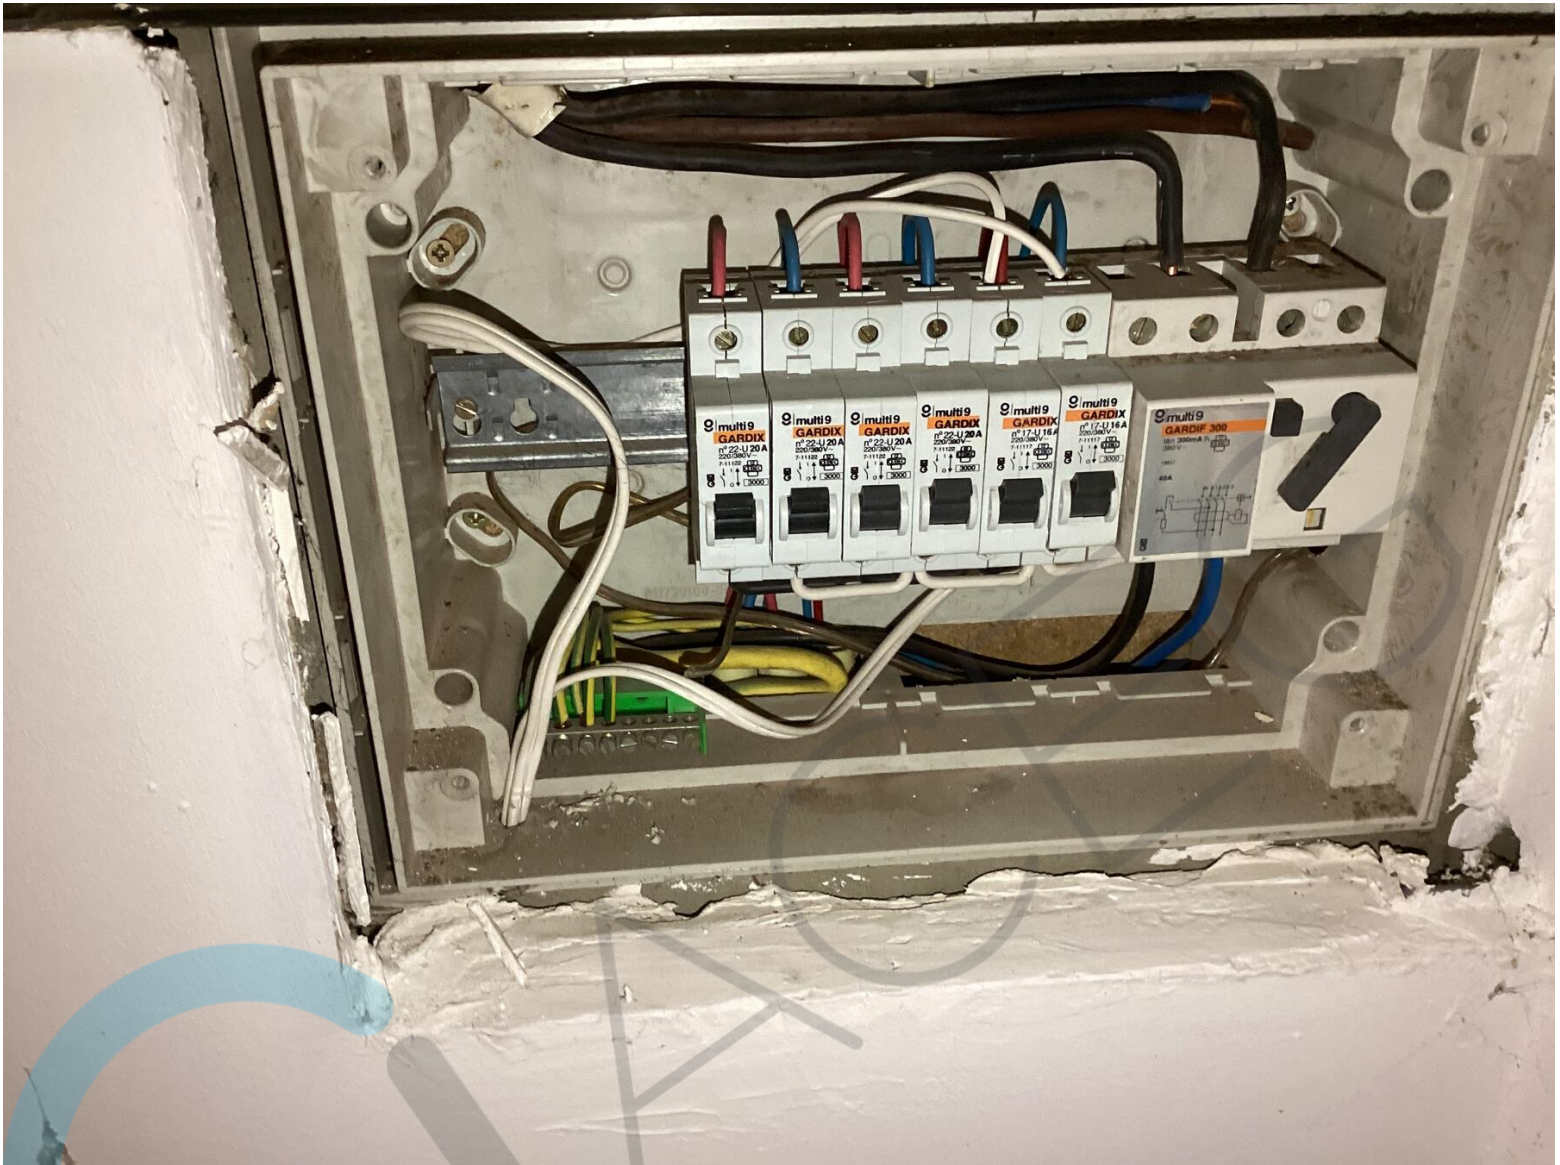
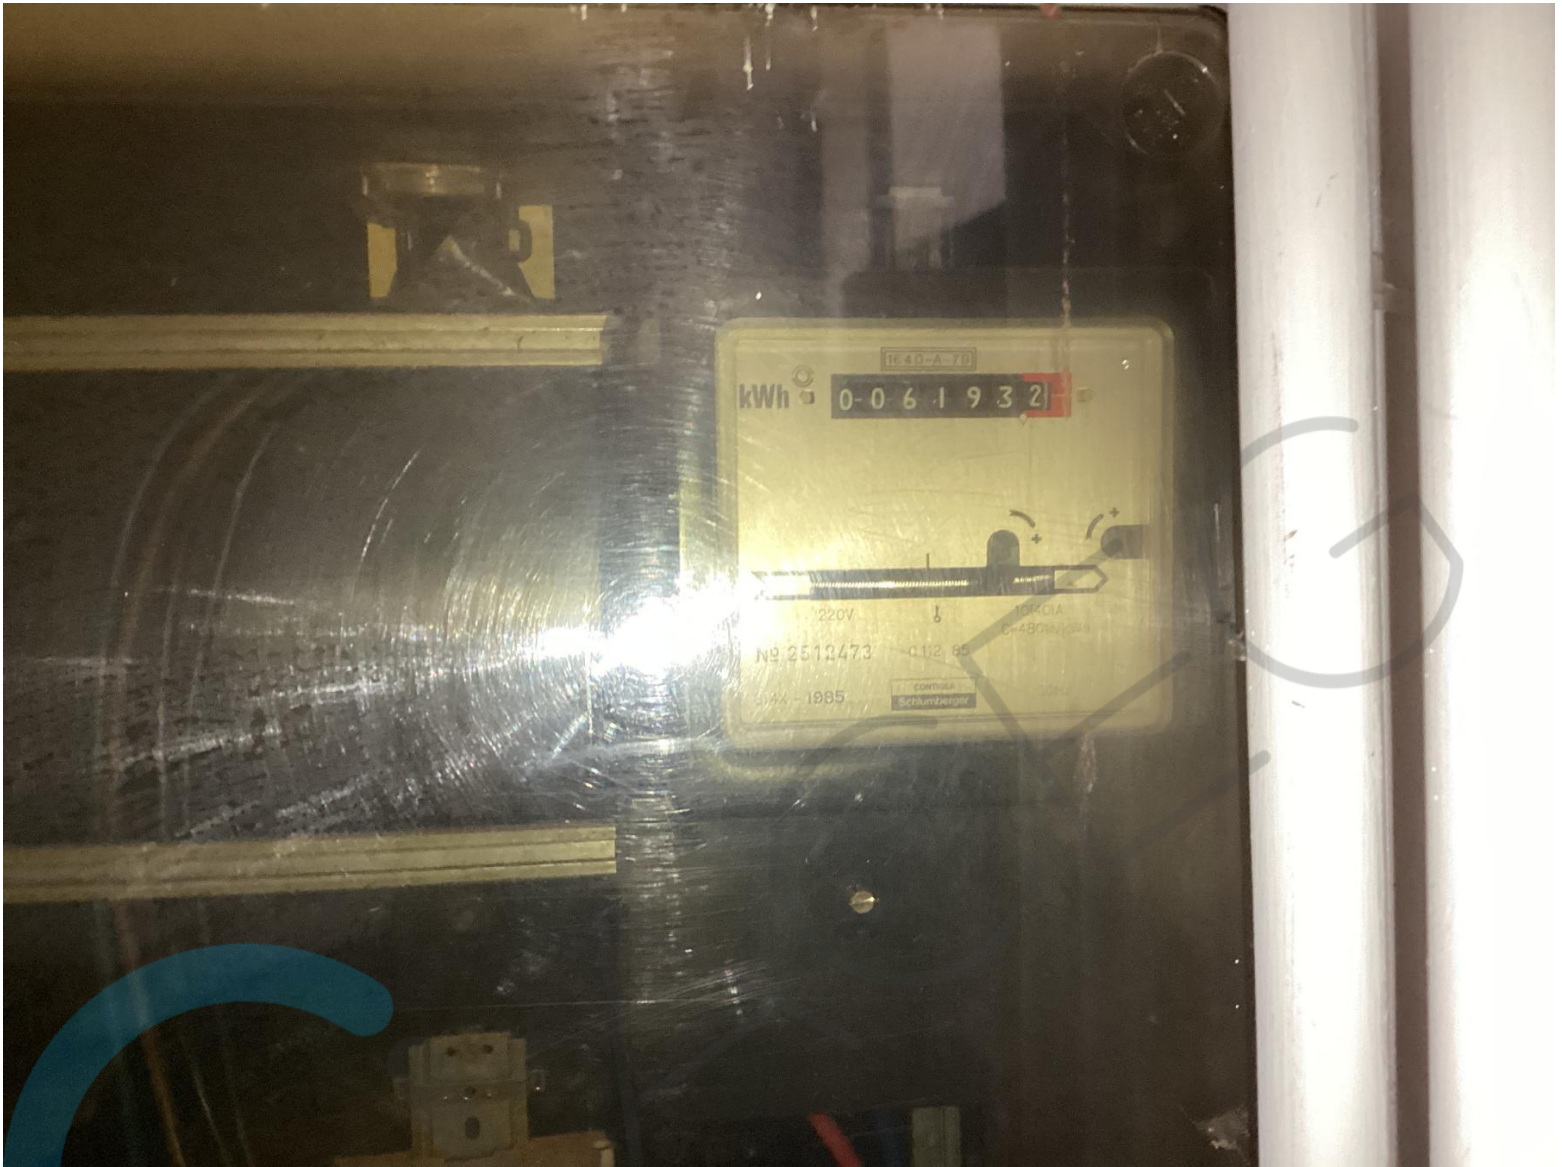
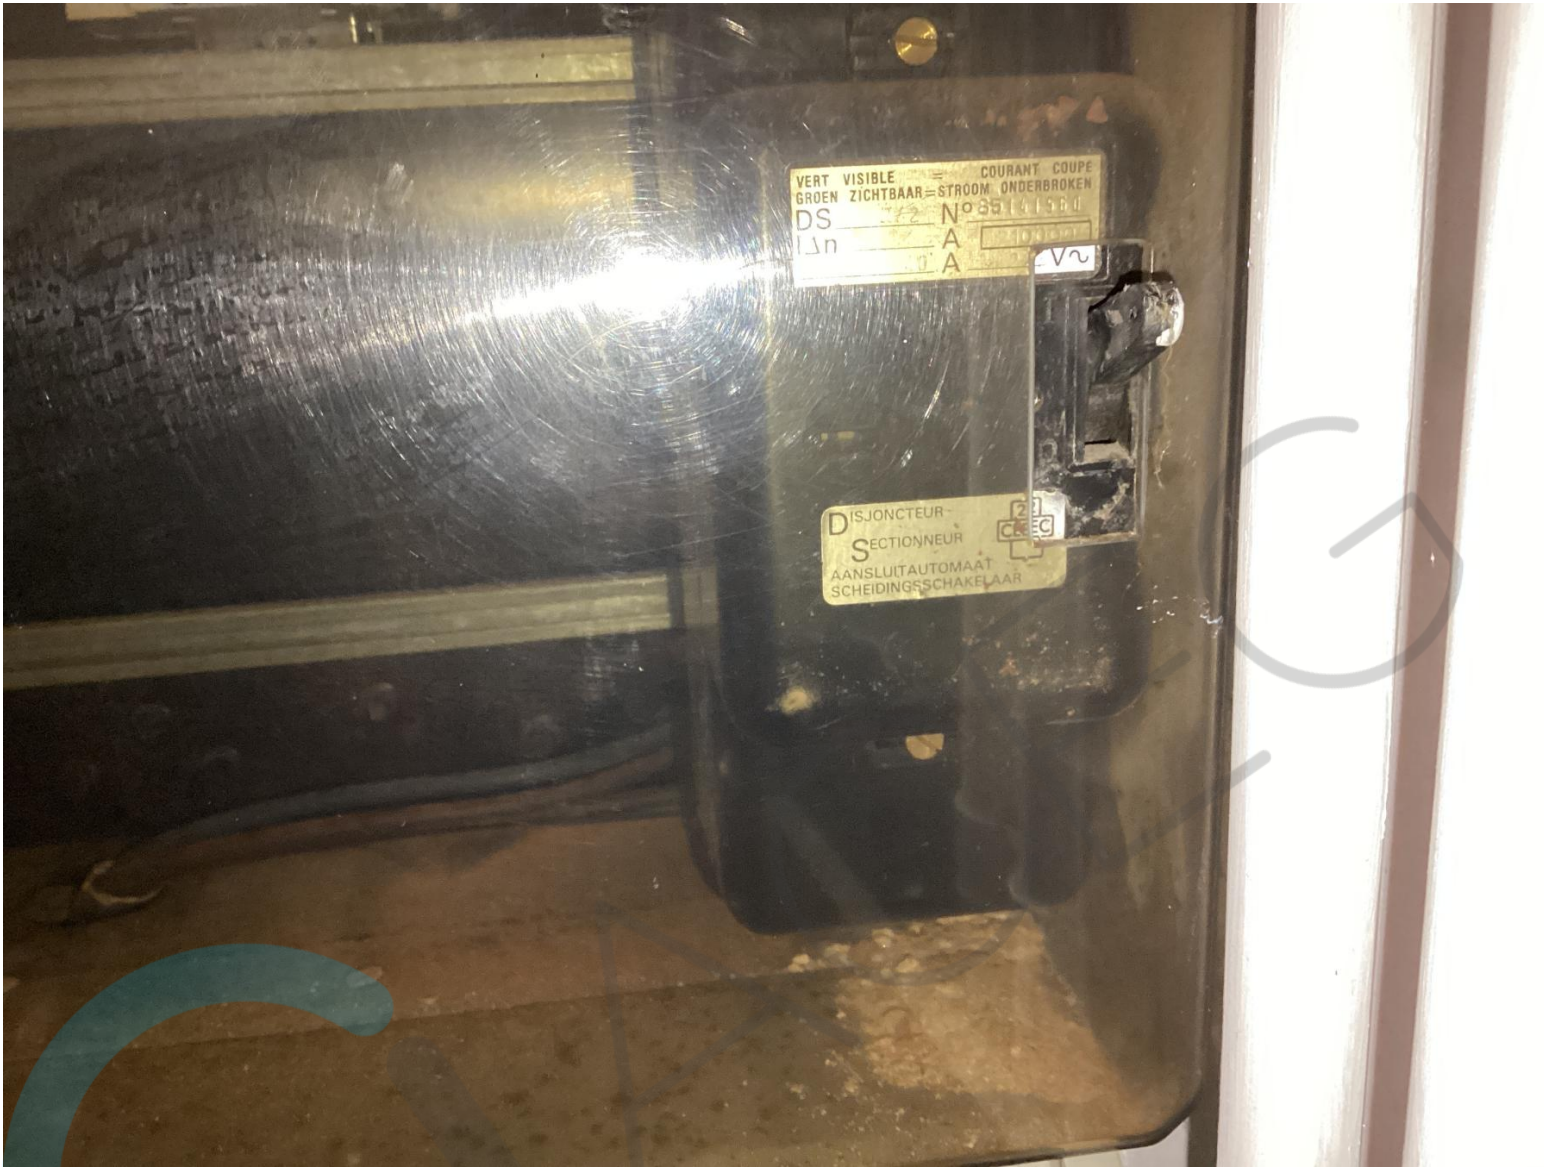
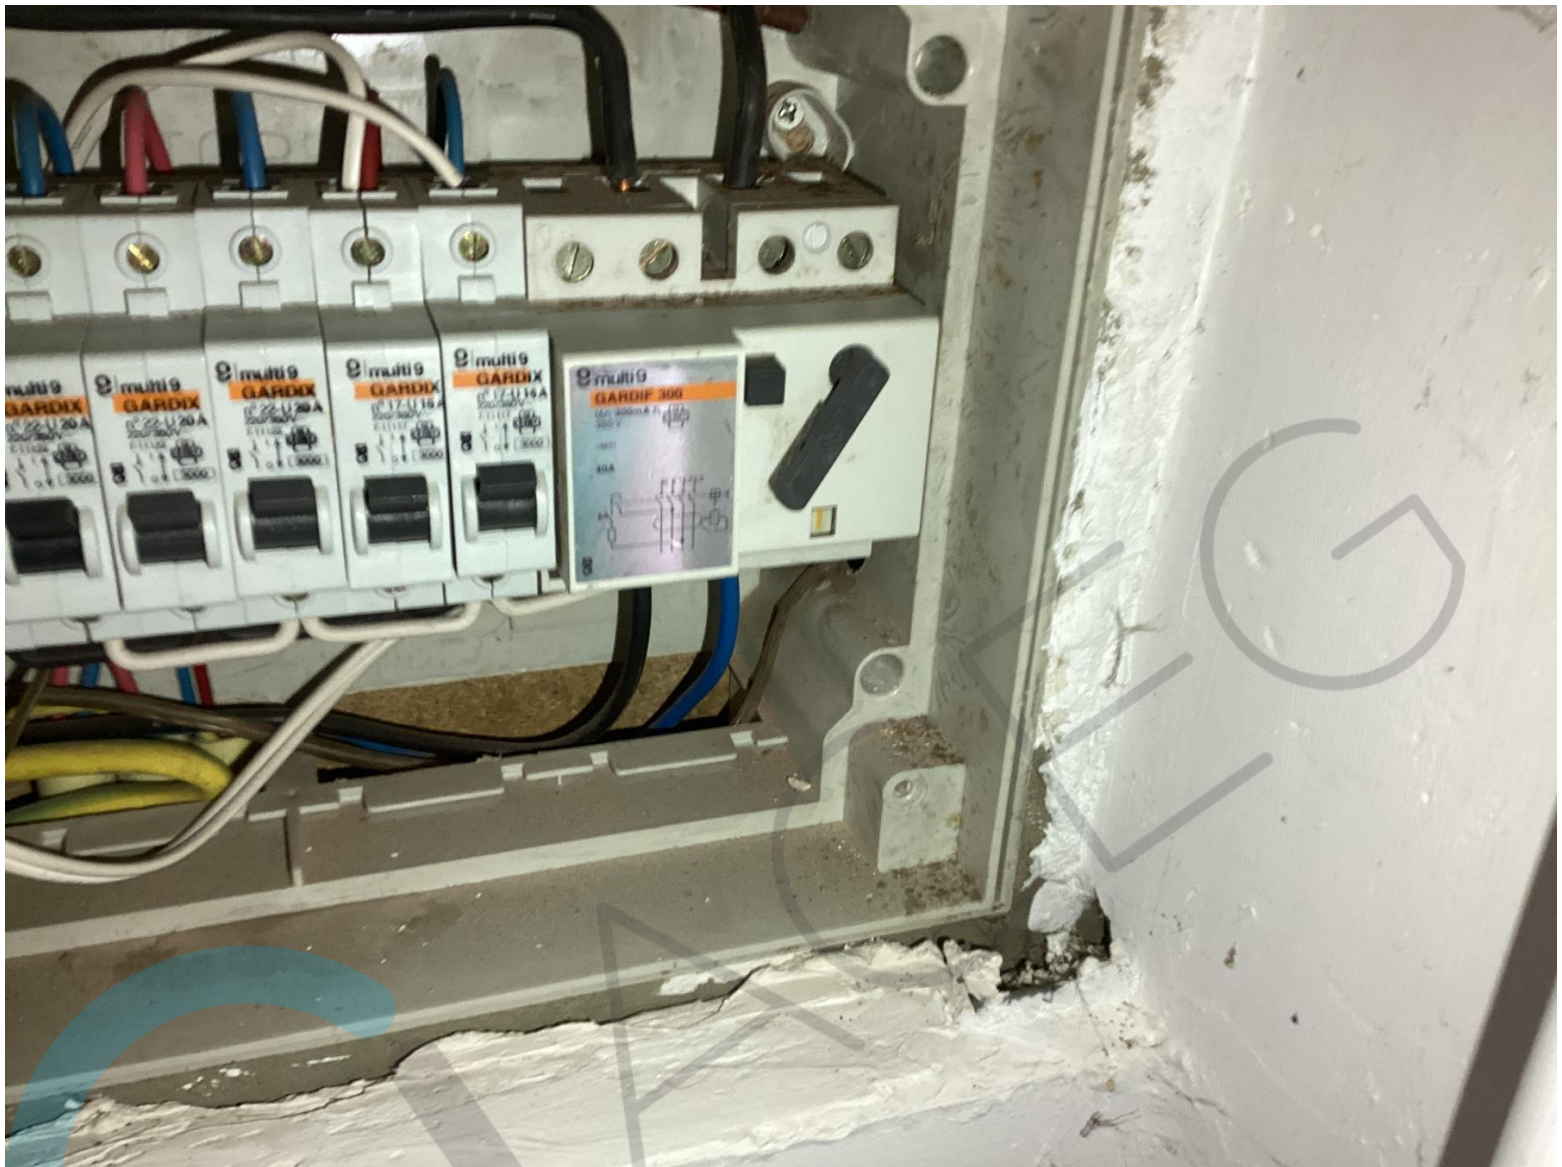
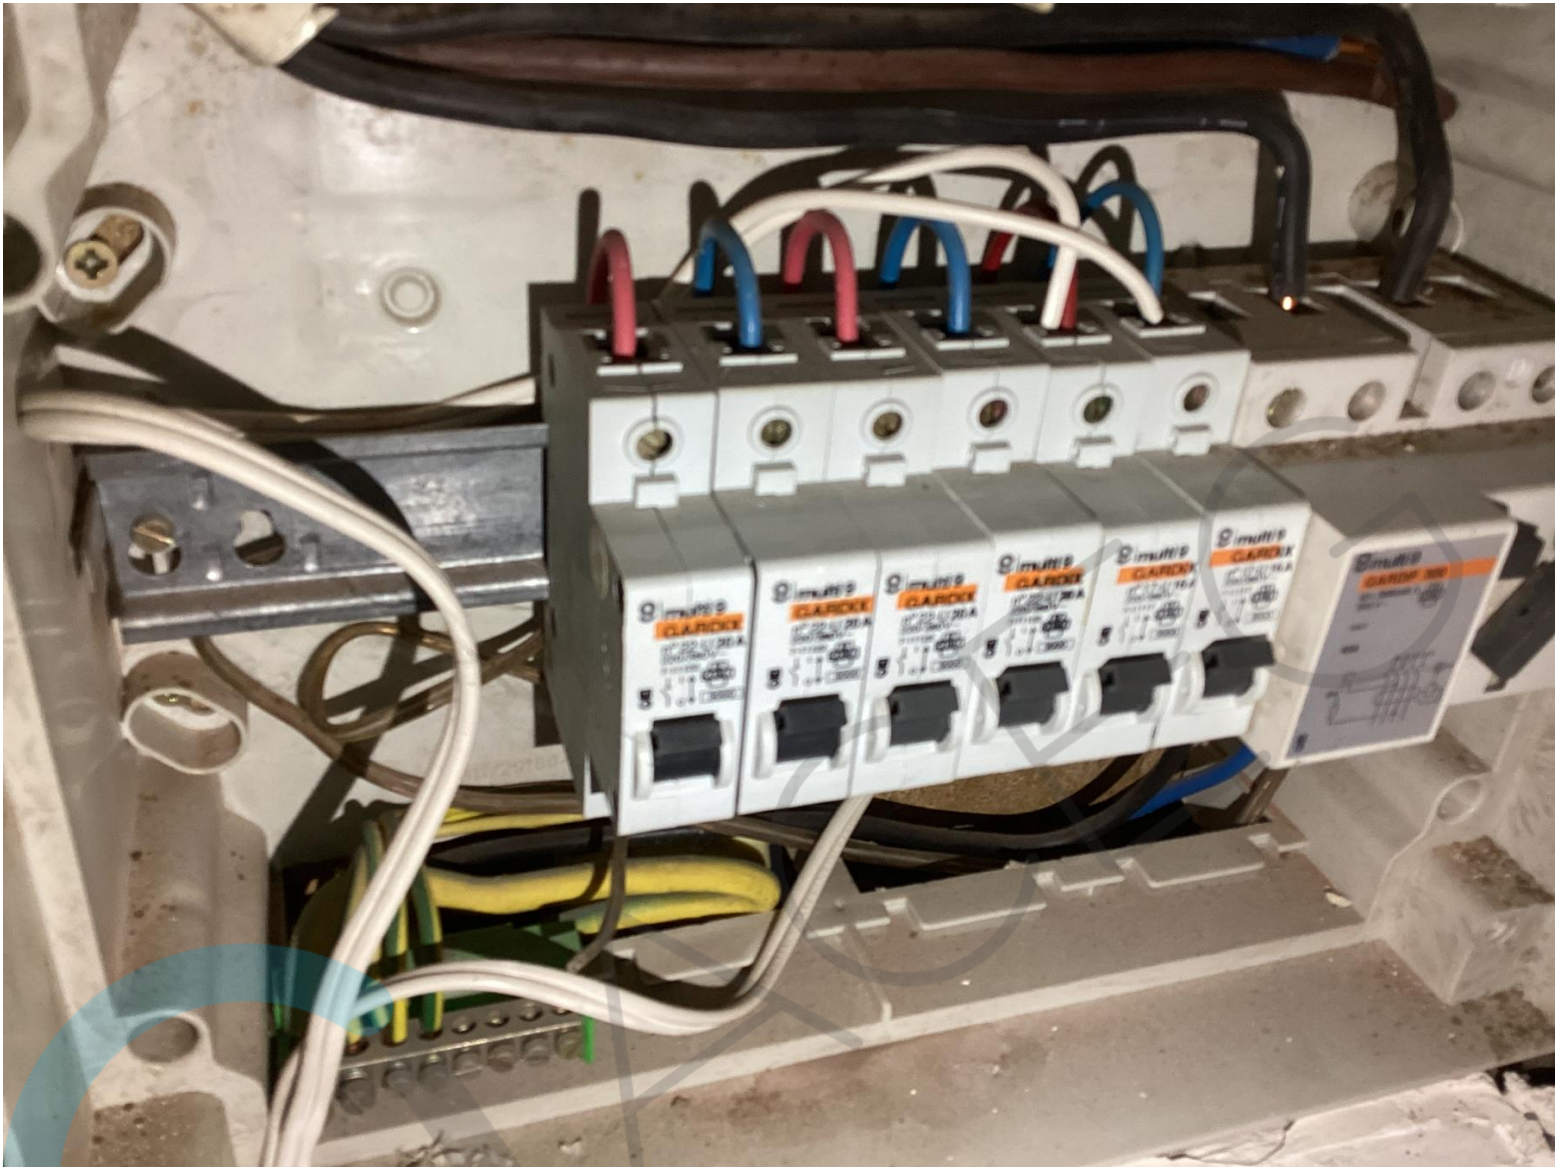
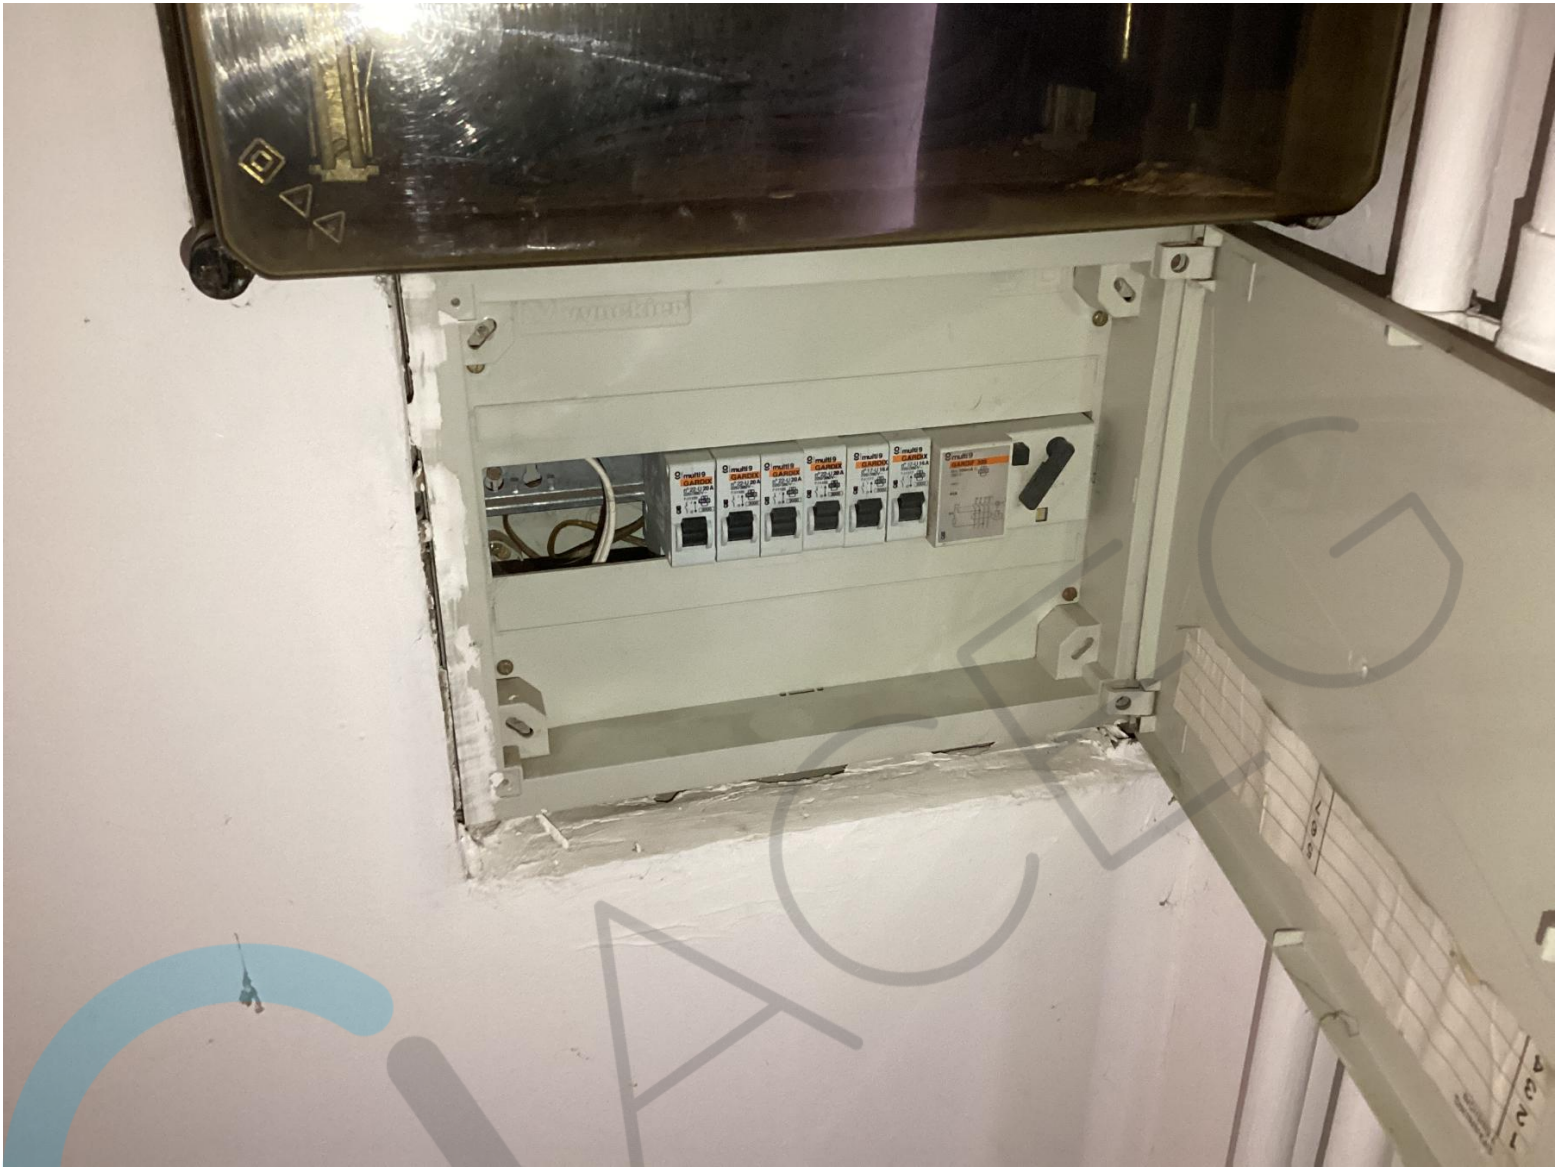
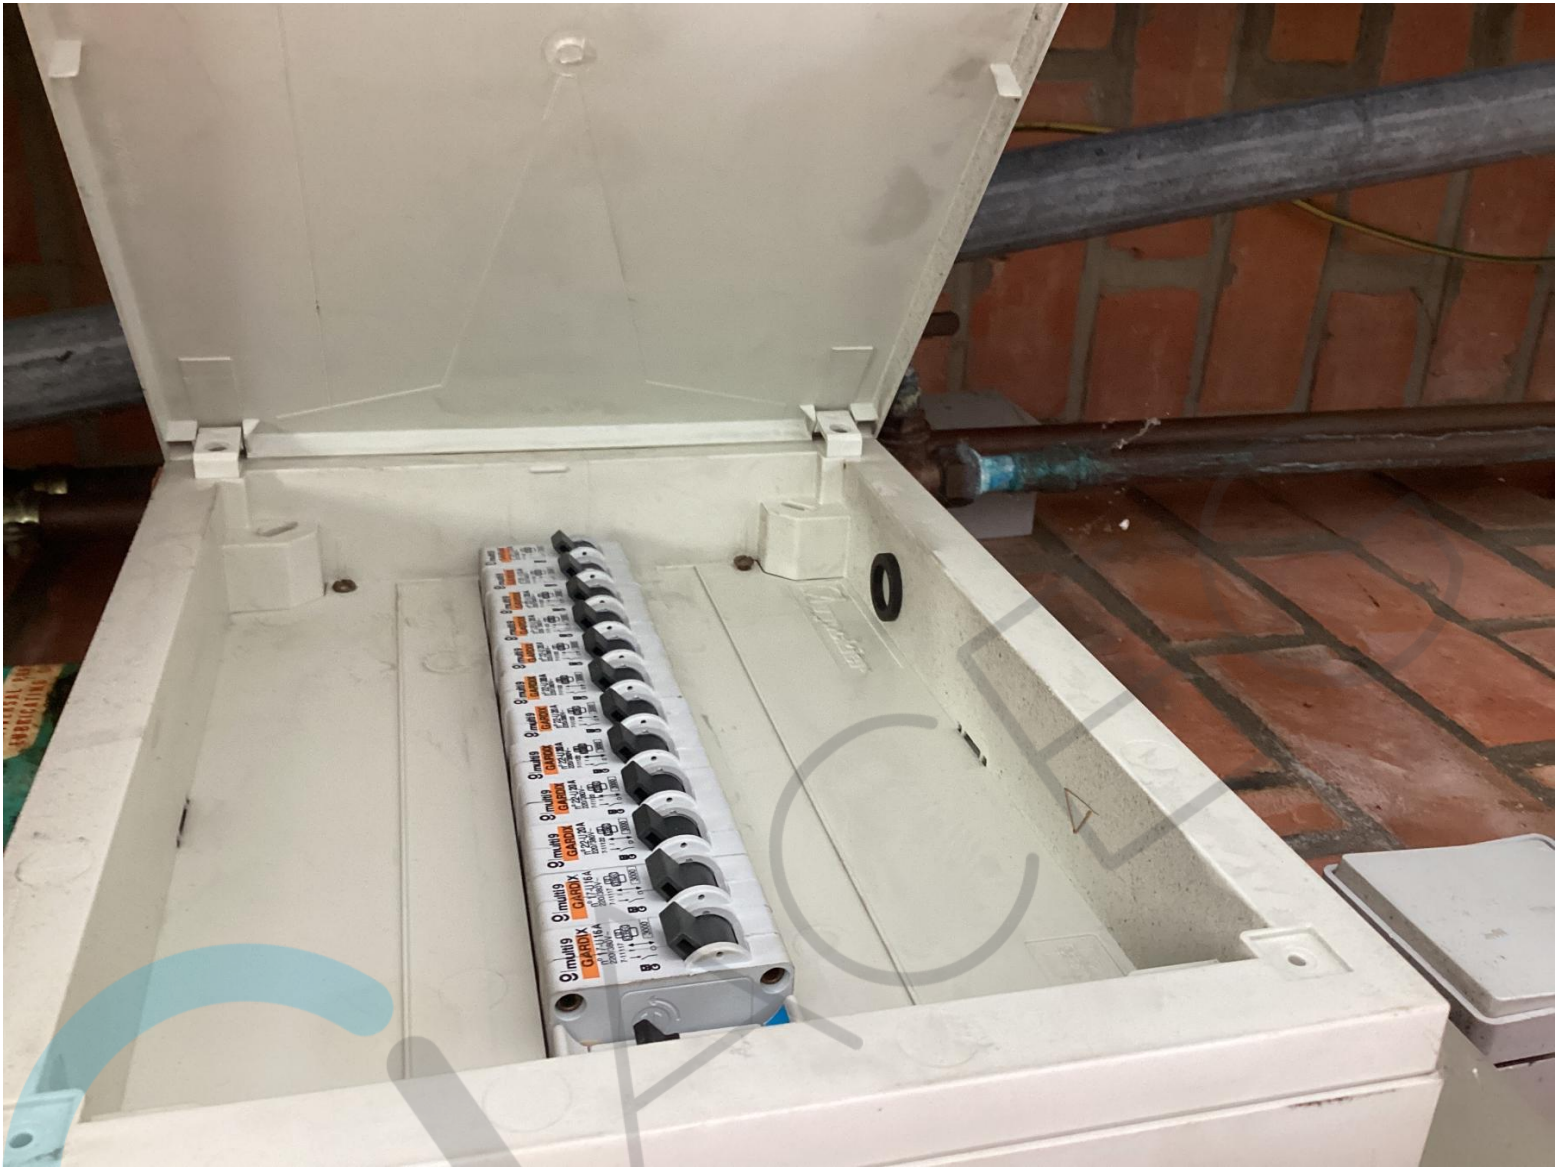
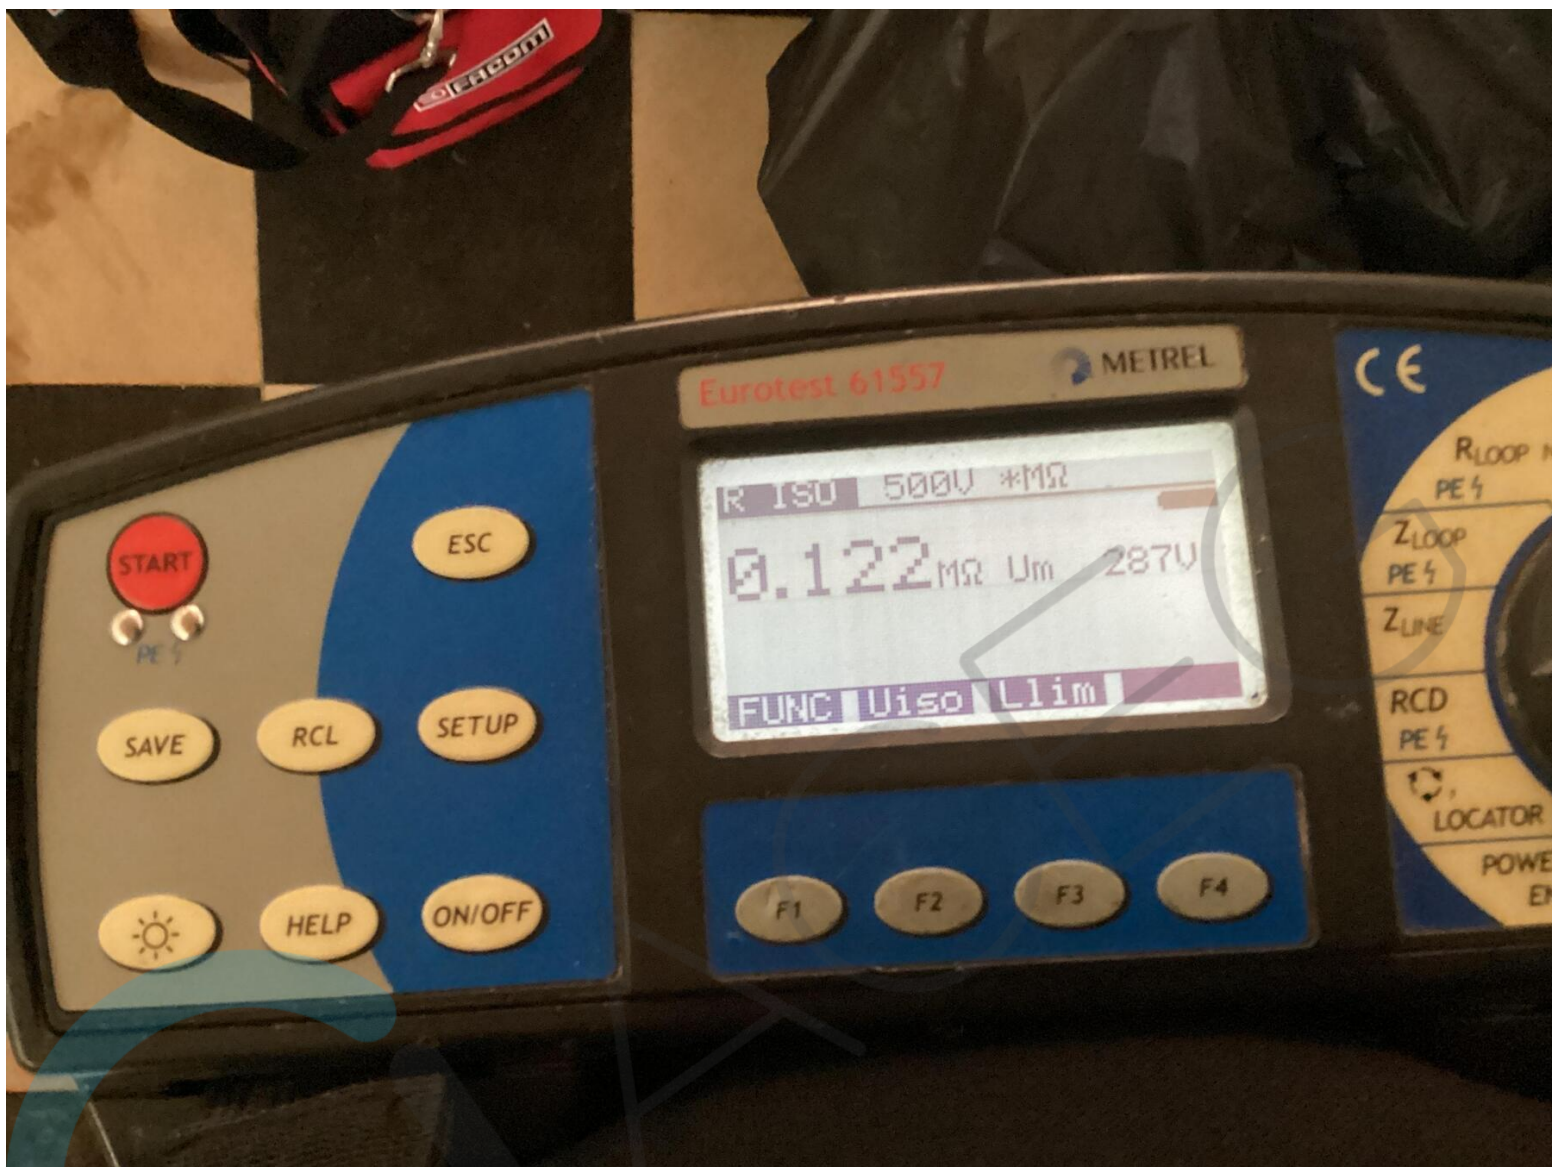
15.01 Het verdeelbord is niet makkelijk toegankelijk. (Boek 1 Onderafdeling 5.3.5.1.C.)

Bord in cv lokaal gaat niet open. Deur kan niet volledig open. Draadsectie kan niet gecontroleerd worden

15.09 De genaakbare, naakte onder spanning staande delen zijn onvoldoende afgeschermd. (Boek 1 Afdeling 5.1.4. en 4.2.2.3.)

18.09 Bij aansluiting van meeraderige geleiders dient men aangepaste adereindhulzen te gebruiken. (Boek 1 Onderafdeling 5.2.6.1. en 1.4.1.2.)

18.13 Kabels van het type VTLmb, LMVVR, COAX, VVT zijn verboden en dienen vervangen te worden door een type conform Boek 1 Onderafdeling 5.2.1.2.

nota/note 18 De elektrische installatie is grondig na te zien en conform te maken volgens de voorschriften van het AREI boek 1.
