# Asbestinventarisatetest

Bunderstraat 3, 9450 Haaltert

Attestnummer : 20250528-000356.000

Uitgegeven op : 28.05.2025

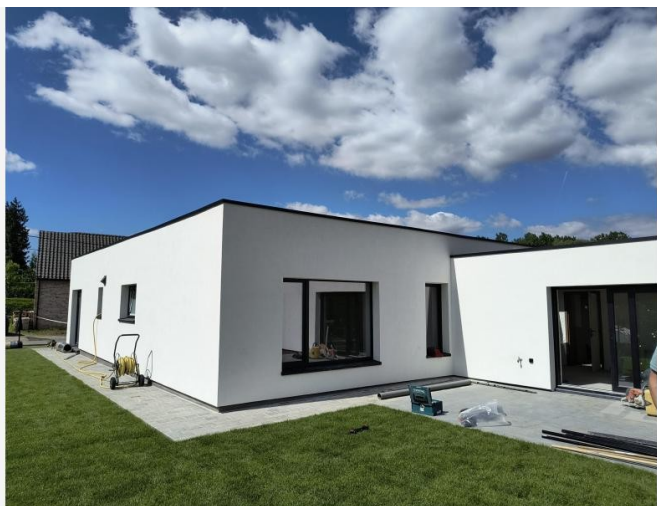
Vrije foto

De crepi werd in 2025 aangebracht.

Bij het vorige attest was er geen crepi op de gevels waarneembaar.

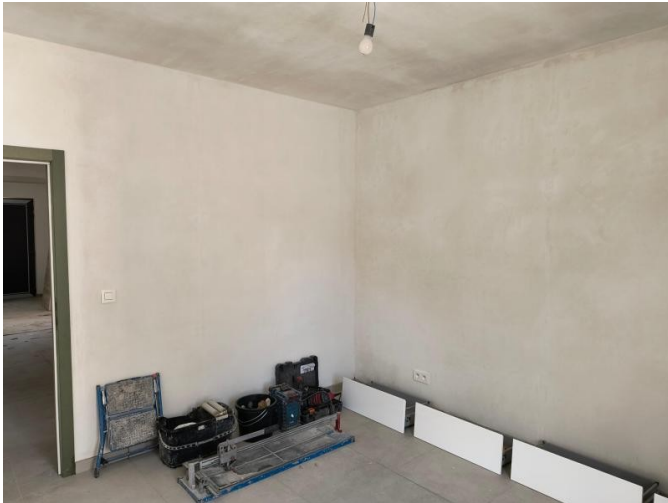
Vrije foto

Alle muren zijn nieuw bepleisterd in 2025.

Er is geen zekerheid dat de oude pleister werd verwijderd.

In het vorige attest werd de bepleistering echter bemonsterd en negatief bevonden (monstercode BUN-PLM)

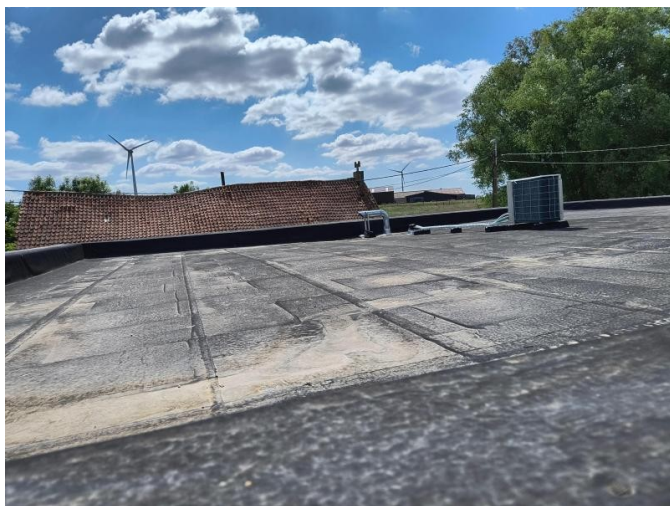
Vrije foto

De dakbedekking werd volledig vernieuwd in 2025.

Bij het vorige attest werd de toplaag van de roofing bemonsterd en negatief bevonden (monstercode BUN-RO).
