# Asbestinventarisatetest

Oeverbankhelling 9/0105, 8670 Koksijde

Attestnummer : 20230918-000256.000

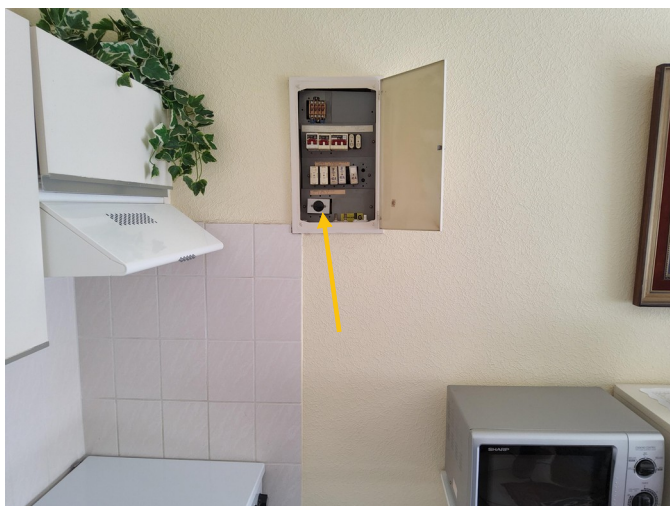
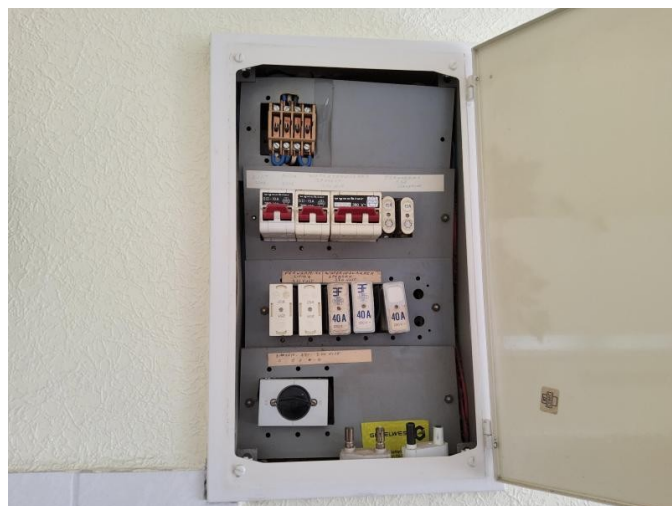
Overzichtsfoto

Detailfoto

| Eindbeoordeling materiaalrisico | Zeer laag materiaalrisico en/of zeer lage kans op vezelvrijgave |

| Gebondenheid | Categorie 1: hechtgebonden in oorsprong |
| Asbestsoort (vezeltype) | Alleen chrysotiel |
| Asbestconcentratie | Laag (< 50%) |
| Afschermingsgraad van het gehele materiaal | Enkel randen niet afgeschermd maar geen contact met binnenluchtstromen |
| Toestand van het materiaal | Onbeschadigd, niet verweerd |

| Beschrijving | Bakeliet keuken |
| Asbestmateriaal | Plaat, paneel, tablet - Type Bakeliet |

Het asbestmateriaal valt onder de mijlpaal van 2040.

Zorgvuldig beheren

- Zorg voor een veilig beheer. Vermijd het beschadigen van het asbestmateriaal. Controleer de toestand jaarlijks op wijzigingen.

- Eenvoudige handelingen: mag via doe-het-zelf of door werknemer(s) met opleidingsattest eenvoudige handelingen  
Kan eenvoudig verwijderd worden en vervangen door een werknemer met opleidingsattest en met kennis van electriciteit. Met inachtneming van de nodige PBM's.

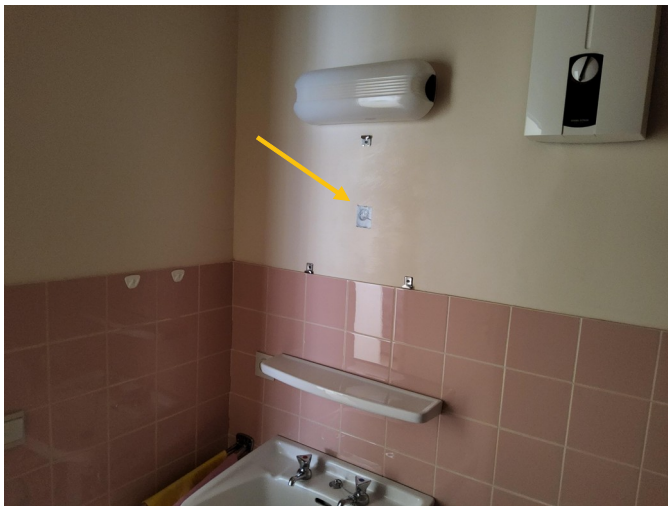
## Fiche 2: Pleisterwerk badkamer

Geen asbest

Overzichtsfoto

Detailfoto

| # | Type | Referentie | Resultaat |
|---|---|---|---|
| 2.1 | Mengmonster | L2 | Geen asbest |

| Beschrijving | Pleisterwerk badkamer |

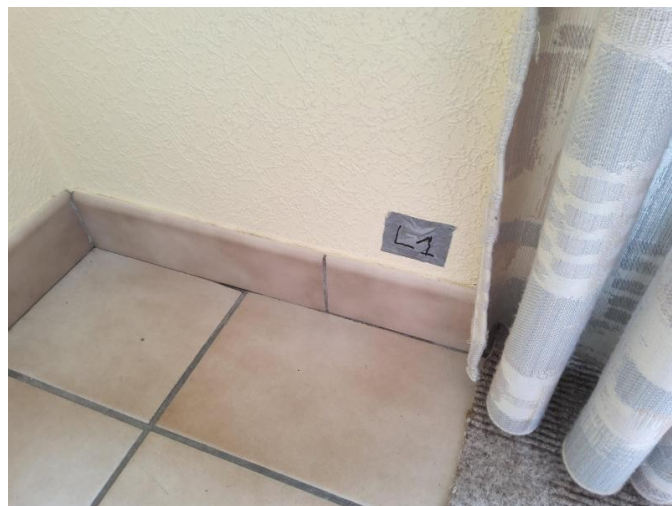
## Fiche 3: Pleisterwerk raam

Geen asbest

Overzichtsfoto

Detailfoto

| # | Type | Referentie | Resultaat |
|---|---|---|---|
| 3.1 | Mengmonster | L1 | Geen asbest |

| Beschrijving | Pleisterwerk raam |
