Asbestinventarisattest

Ninoofsestraat 19, 9506 Geraardsbergen

Attestnummer : **20261020-000490.000**
Uitgegeven op : **20.10.2026**
Geldig tot : **20.10.2036**

Niet-asbestveilig

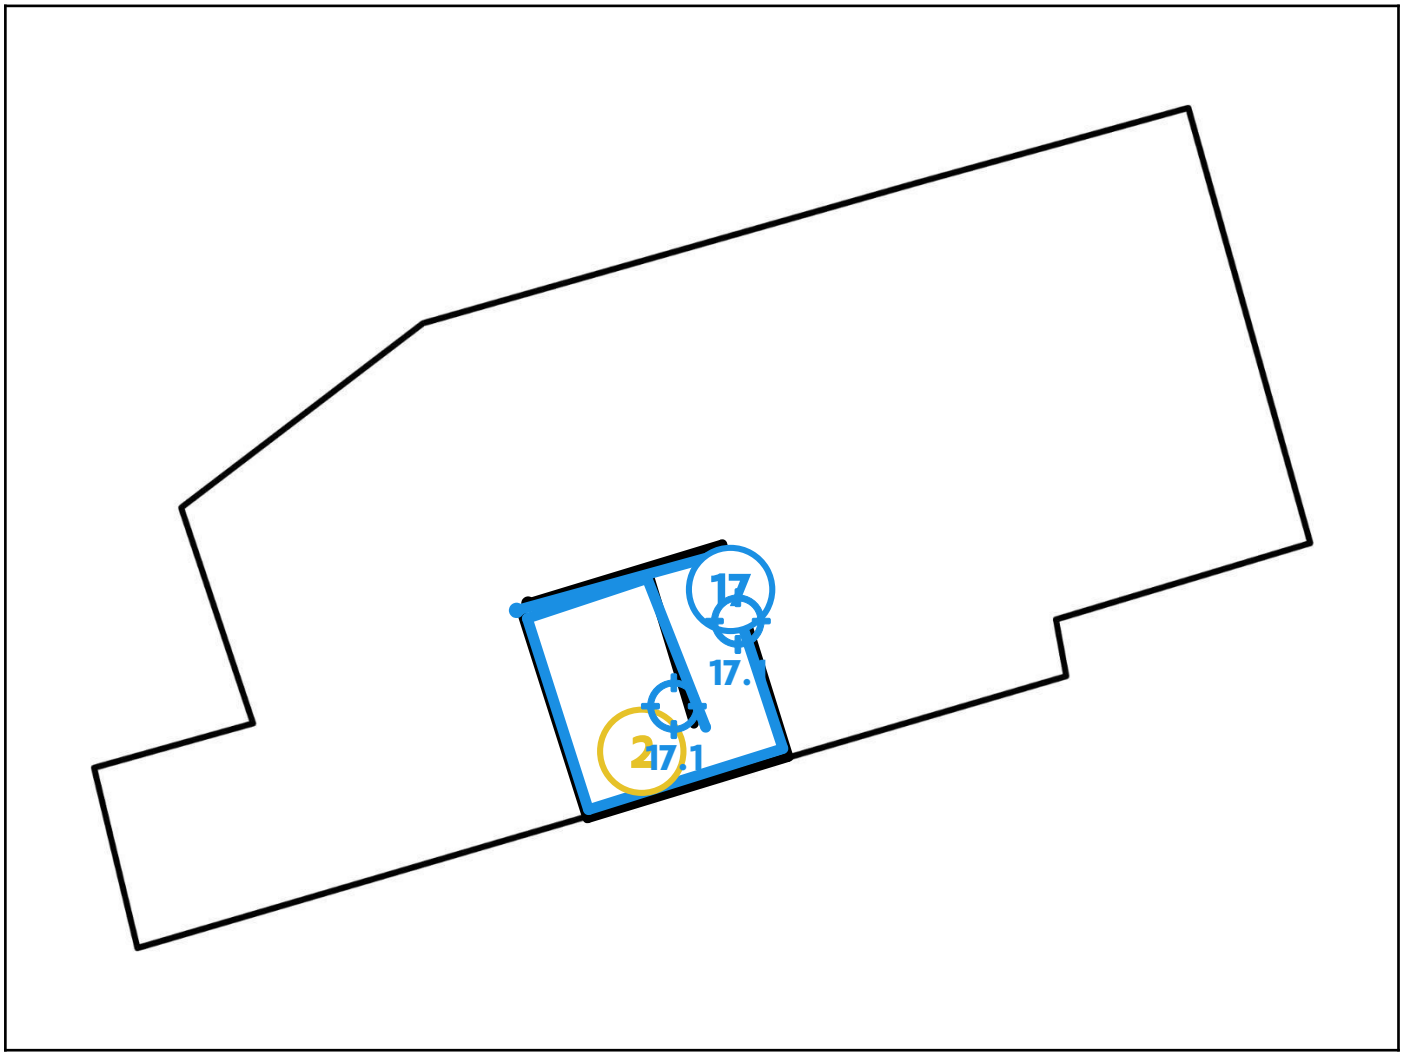
Plan 1.1: Kelder

Beschrijving	Type	Actie
2. Bakeliet	Asbestmateriaal	Zorgvuldig beheren
17. Cementering muren kelder	Geen asbest	-
17.1 Code: Mengstaal 2	Mengmonster	-

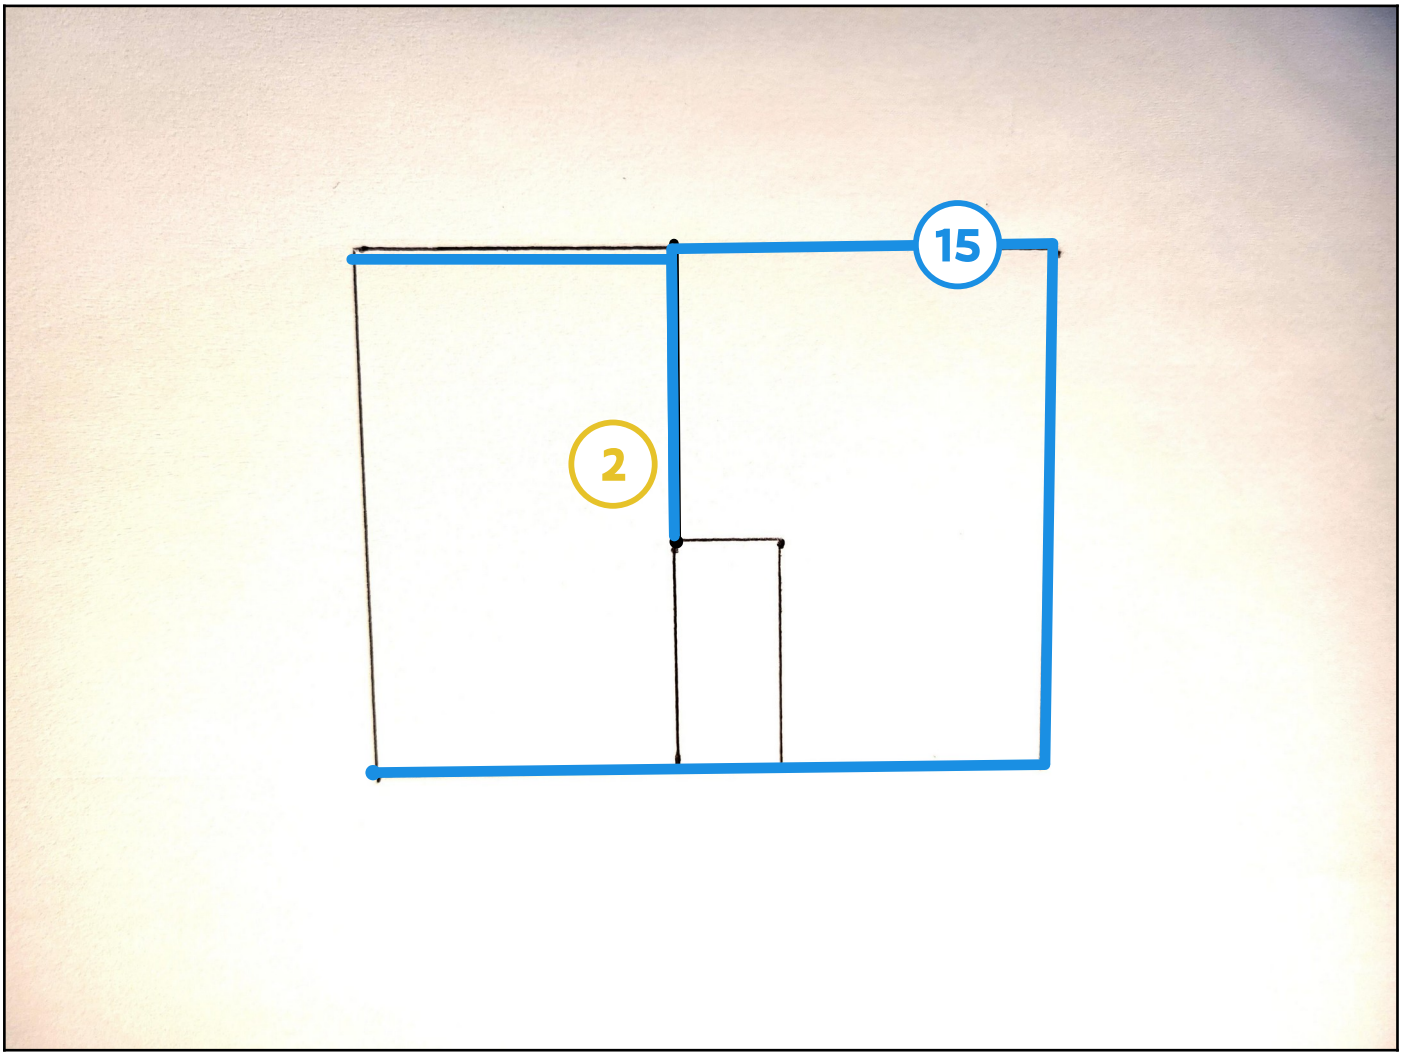
Plan 1.7: VERDIEPING

Beschrijving	Type	Actie
2. Bakeliet	Asbestmateriaal	Zorgvuldig beheren
15. Pleisterwerk muren (hoeveelheden)	Geen asbest	-

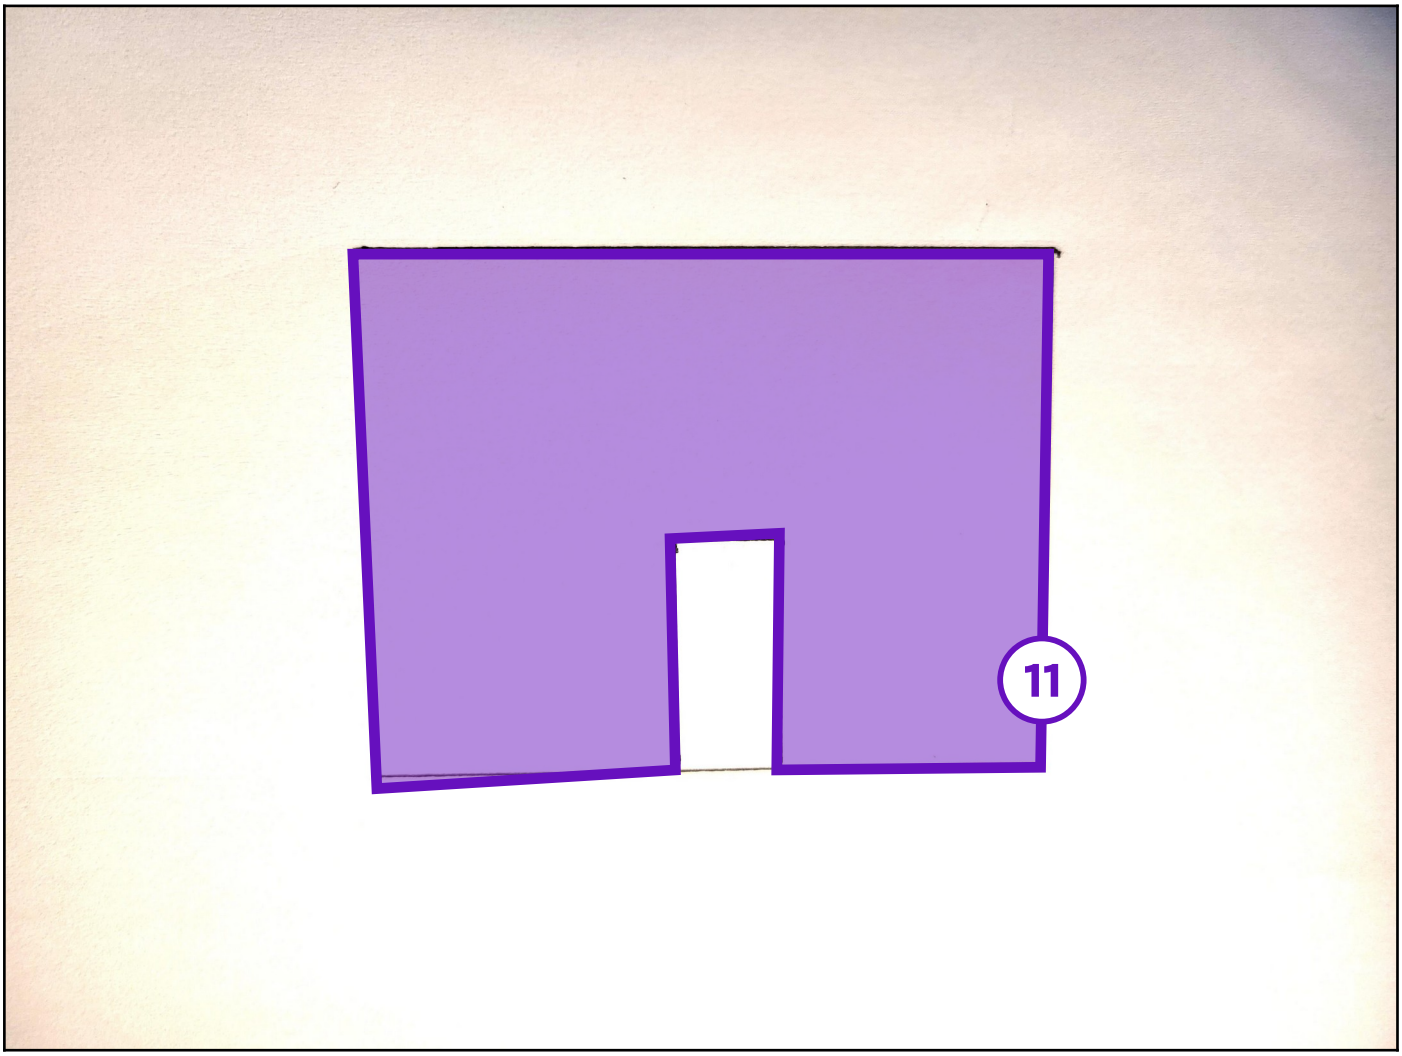
Legende van plan 1.8: VERDIEPING

Beschrijving	Type	Actie
6. Tabletten binnen en buiten bestaan uit natuursteen	Advies	-

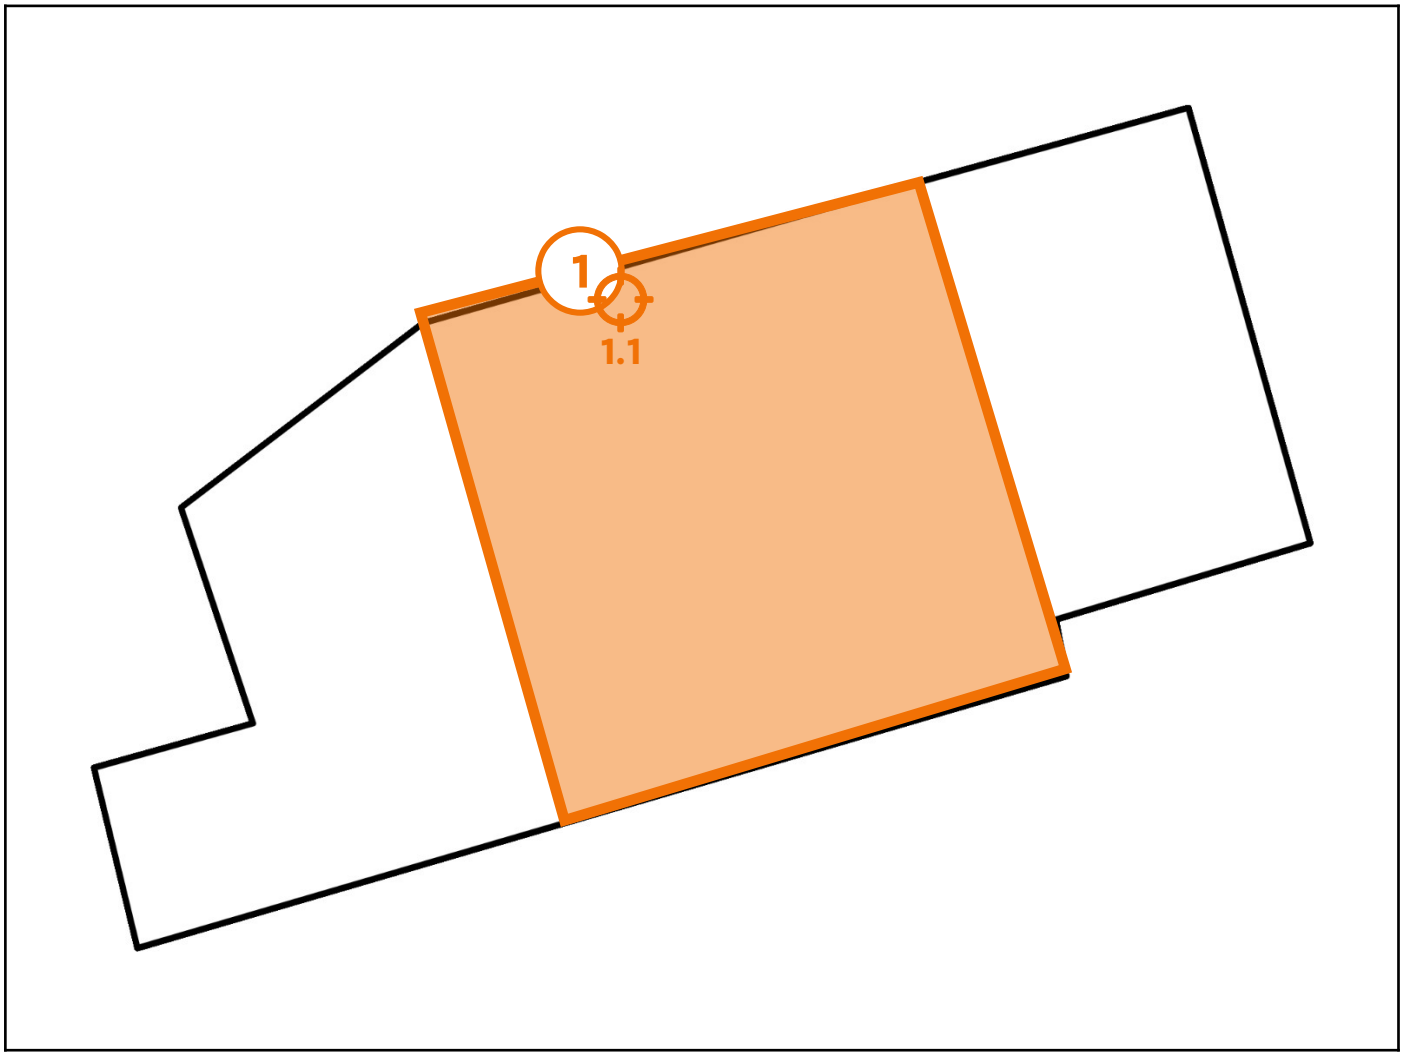
Plan 1.10: Hoofdgebouw plan

Beschrijving	Type	Actie
1. Dakbedekking leien	Asbestmateriaal	Verwijderen
1.1 Code: Puntstaal 6	Puntmonster	-

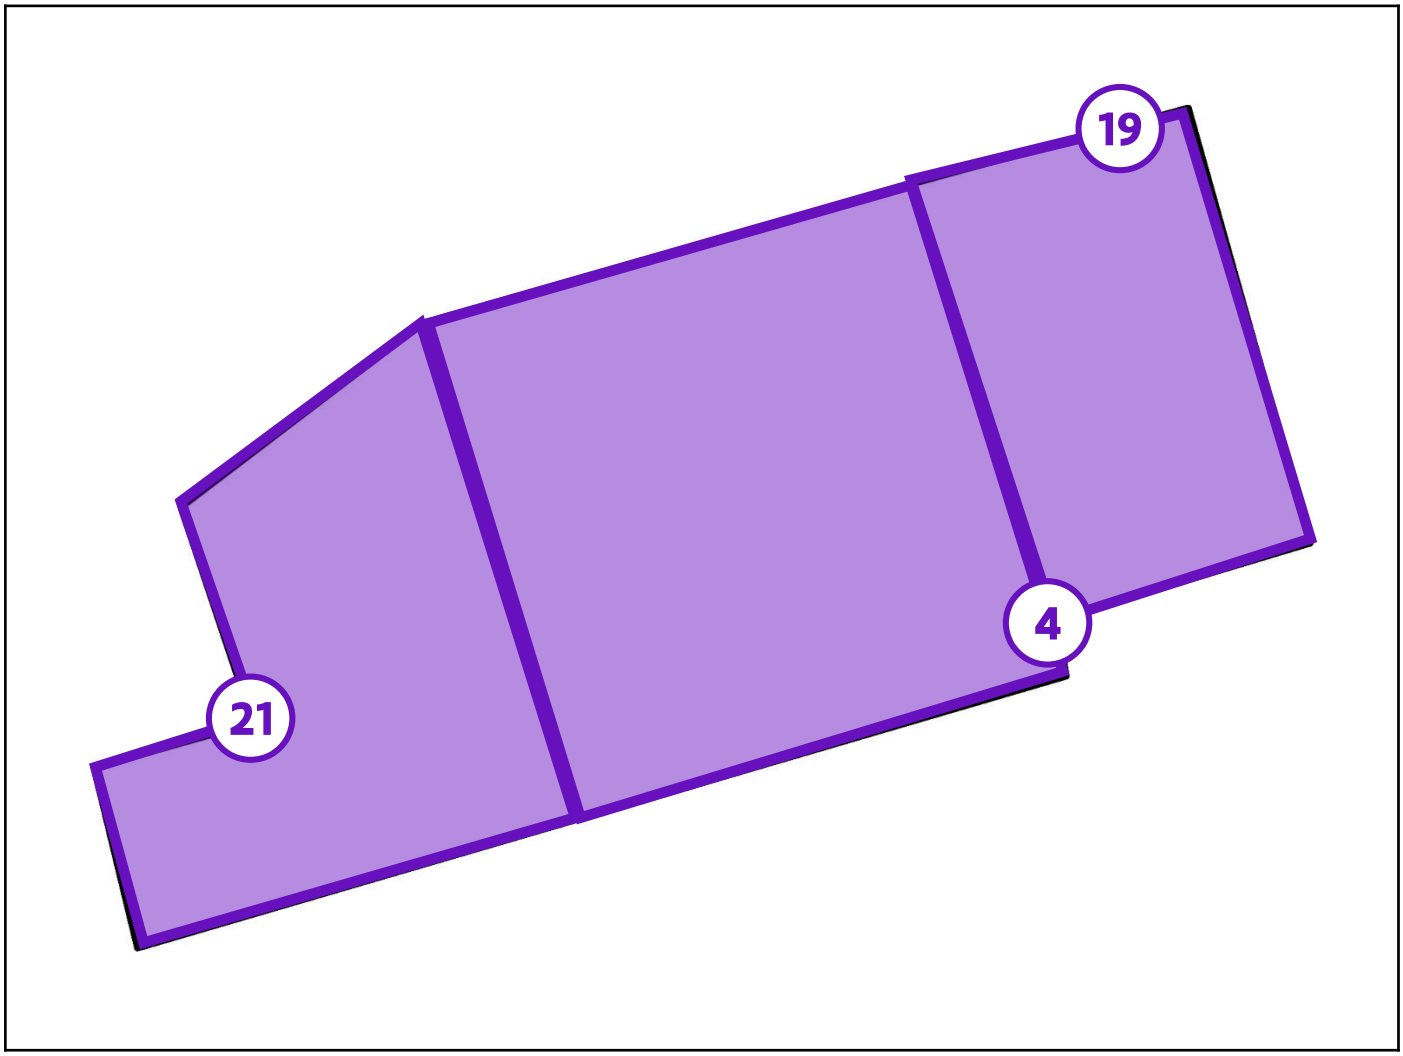
Plan 1.11: Hoofdgebouw plan

Beschrijving	Type	Actie
4. Onderdak woning niet waarneembaar	Beperking	-
19. Dakbedekking sandwichpanelen	Overige ruimte of materiaal	-
21. Dakbedekking pannen	Overige ruimte of materiaal	-

Uitleg van de asbestdeskundige: De zolder van het hoofdgebouw is volledig afgewerkt met vezelplaten of gipsplaten waardoor het onderdak niet zichtbaar is.

De asbestleien op het hoogdgebouw zijn genageld dus niet optilbaar via de dakvenster.

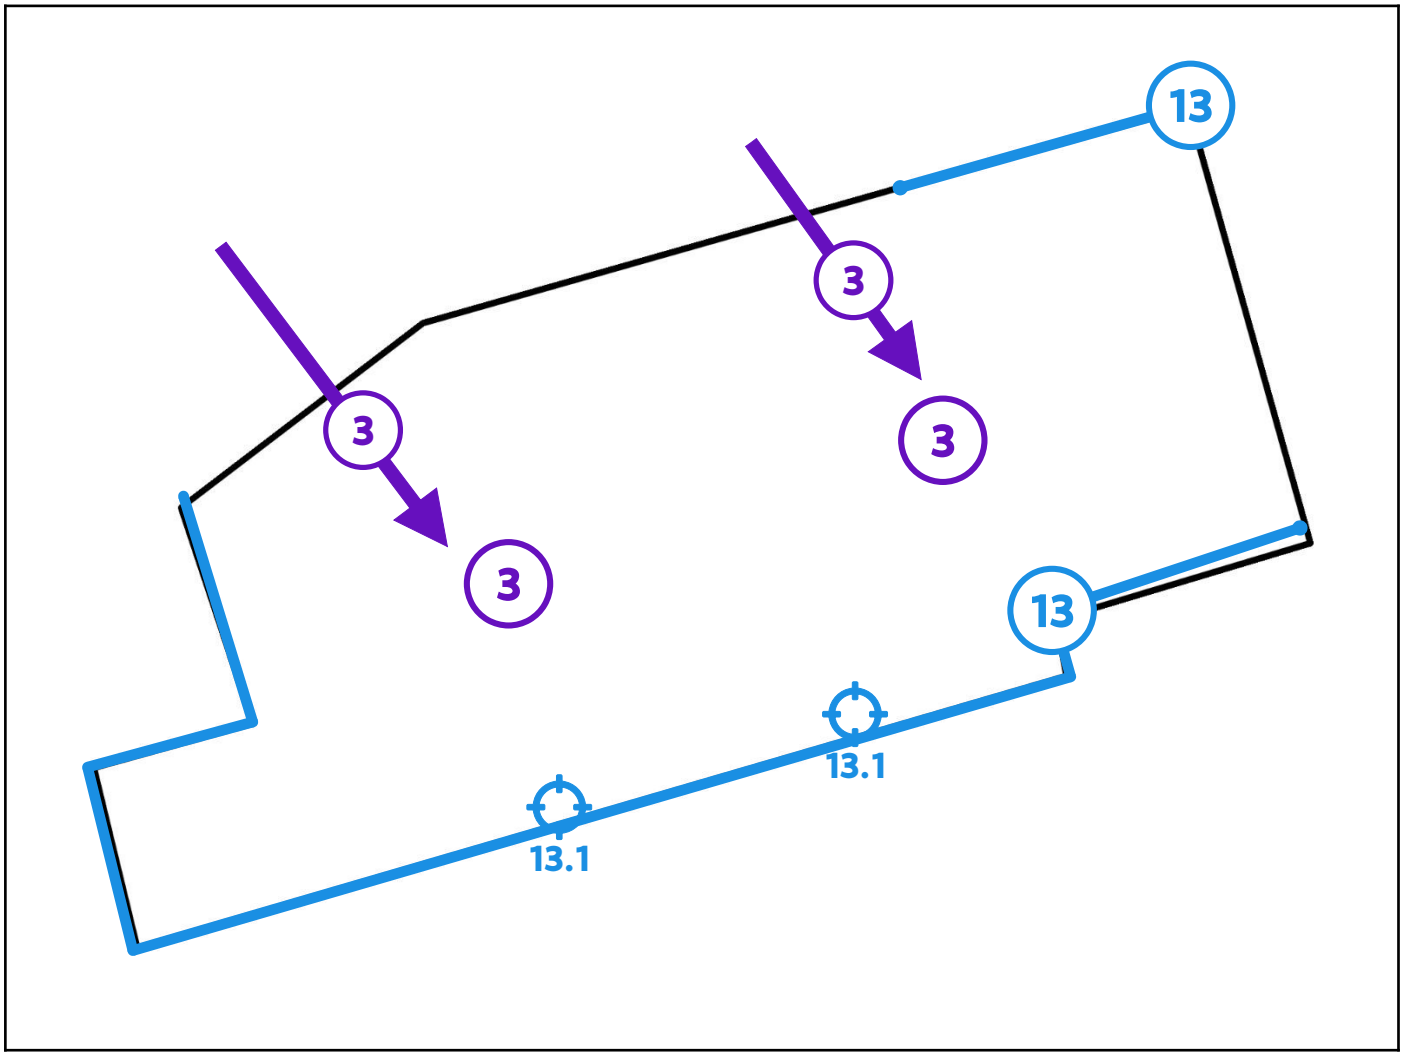
Plan 1.12: Hoofdgebouw plan

Beschrijving	Type	Actie
3. Materialen aan rookgaskanaal, 2 schouwen	Beperking	-
13. Cementering buitenmuren	Geen asbest	-
13.1 Code: Mengstaal 4	Mengmonster	-

Reden: Het te onderzoeken materiaal situeert zich hoger dan 3,50 m te rekenen vanaf een veilige ondergrond

Uitleg van de asbestdeskundige: De 2 rookgaskanalen zijn niet goed zichtbaar aan de buitenzijde. Aan de buitenzijde is het hoger dan 3,5 meter om de schoorsteen te inspecteren. Het is niet zichtbaar of er een asbestverdacht rookgaskanaal aanwezig is. Conform ons inspectieprotocol mogen wij een beperking inroepen voor hoogtes hoger dan 3,5 m. Indien men dit wil laten onderzoeken, dient er een nieuwe afspraak gemaakt te worden en moet er een hoogtewerker voorzien worden, evenals iemand die bevoegd is om deze te bedienen en eventueel een technieker die de al dan niet aanwezige schouwhoed kan afnemen en weer terugplaatsen. Via het luikje aan de schouw binnenin de woning is de schouw ook niet inspecteerbaar.

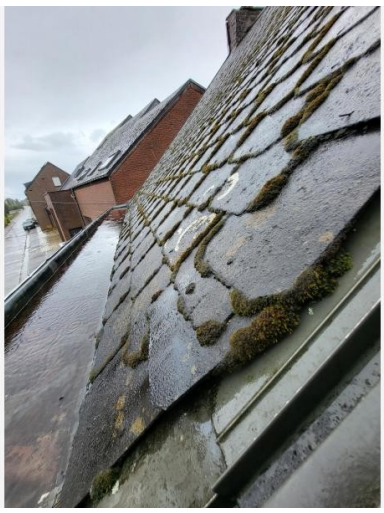
Fiche 1: Dakbedekking leien

Conclusie

Het asbestmateriaal valt onder de mijlpaal van 2034.

Eindbeoordeling materiaalrisico	Laag materiaalrisico en/of verlaagde kans op vezelvrijgave

Gebondenheid	Categorie 1: hechtgebonden in oorsprong
Asbestsoort (vezeltype)	Alleen chrysotiel aanwezig
Asbestconcentratie	Laag (< 50%)
Afschermingsgraad van het gehele materiaal	Geheel of deels vrij aan de buitenlucht, maar geen contact met binnenlucht
Toestand van het materiaal	Licht beschadigd, licht verweerd. Intacte calciumsilicaatplaat of materiaal met categorie 3-gebondenheid

#	Type	Referentie	Resultaat
1.1	Puntmonster	Puntstaal 6	Chrysotiel

Verwijderen

- Zorg voor een veilig beheer. Vermijd het beschadigen van het asbestmateriaal. Controleer de toestand jaarlijks op wijzigingen.

- Eenvoudige handelingen: mag via doe-het-zelf of door werknemer(s) met opleidingsattest eenvoudige handelingen
  Asbestleien zijn meestal: hechtgebonden asbestcement met chrysotielvezels gebonden in cement

De verwijdering moet: manueel gebeuren

zonder breken van de leien

zonder mechanische bewerking (niet slijpen, schuren, boren)

in zo groot mogelijke stukken

stofvorming vermijden (eventueel licht bevochtigen)

onmiddellijk verpakken in asbestfolie of -zakken

PBM (verplicht): Tijdens de werken moeten minimaal volgende PBM's gebruikt worden:

Wegwerpoverall type 5/6, Ademhalingsbescherming type P3, Handschoenen

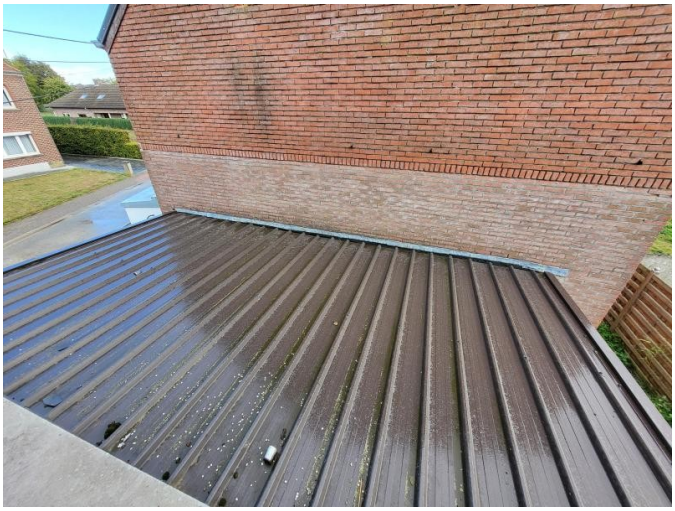
Beschrijving	Notitie	Terug te vinden op plannen
Fiche 19: Dakbedekking sandwichpanelen	De dakbedekking van de linkeraanbouw bestaat uit sandwichpanelen. Het onderdak is niet inspecteerbaar vermits de binnenkant is afgewerkt met gipsplaten	Plan 1.11: Hoofdgebouw plan
Fiche 20: Afdichtingsmateriaal aan schrijnwerk	Alle ramen hebben een afdichtingsmateriaal die bestaat uit siliconen. De meeste ramen op het gelijkvloers zijn pvc ramen vernieuwd in 2014 (zie foto). De ramen op de verdieping zijn houten ramen met syliconen afdichting.	-
Fiche 21: Dakbedekking pannen	De dakbedekking bestaat uit pannen van de rechteraanbouw (boven de keuken en berging) Volgens de offerte bij de factuur van het dak op de rechteraanbouw bestaat het onderdak uit korafleece. (zie bijlage)	Plan 1.11: Hoofdgebouw plan
Fiche 22: Stookketel / Brander (niet verdacht)	Hoge rendementsketel Vaillant van 2012 (zie foto)	Plan 1.5: GELIJKVLOERS
