Asbestinventarisattest

Perreveld 12, 9660 Brakel

Attestnummer : **20260527-000368.002**
Uitgegeven op : **23.06.2026**
Geldig tot : **Onbeperkt** (tenzij de toestand wijzigt)

Asbestveilig (maar mogelijk niet asbestvrij)

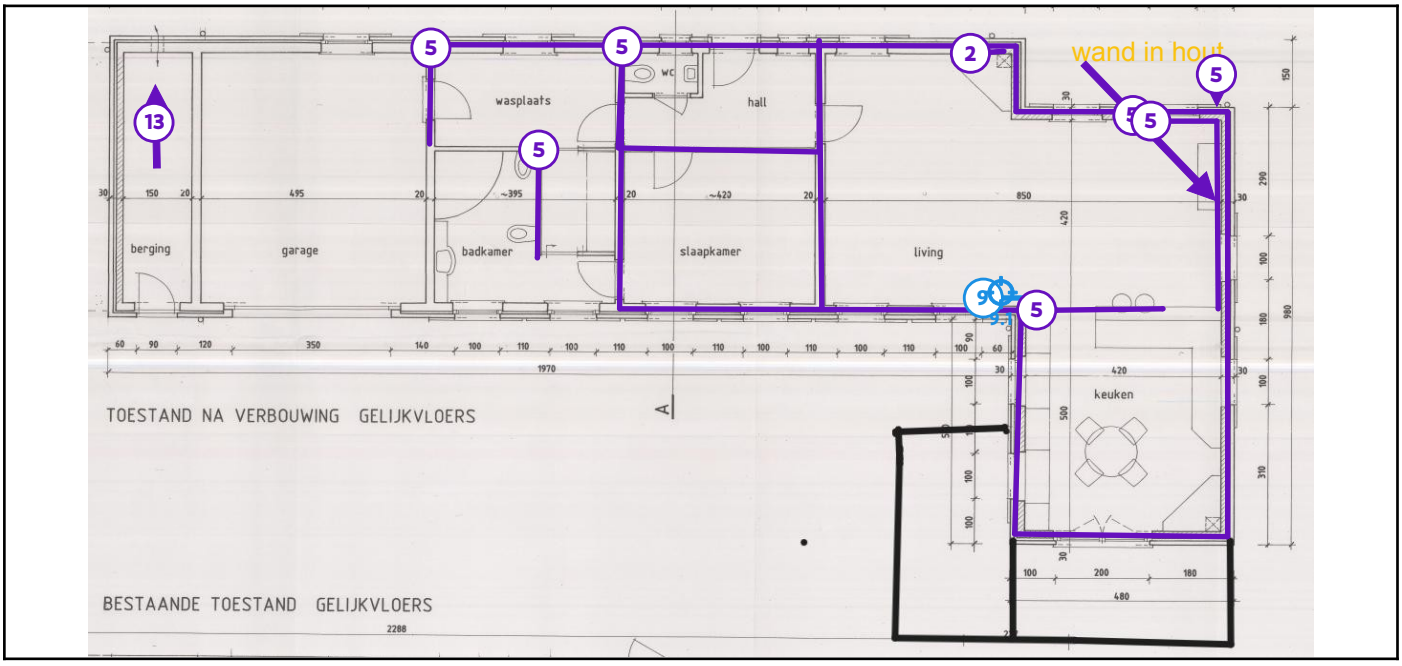
Plan 1.1: GELIJKVLOERS

Beschrijving	Type	Actie
2. Pelletkachel	Advies	-
5. Gipsplaten muren	Advies	-
9. Kachelkoord	Geen asbest	-
9.1 Code: Puntstaal 1	Puntmonster	-
13. Stookketel / Brander	Overige ruimte of materiaal	-

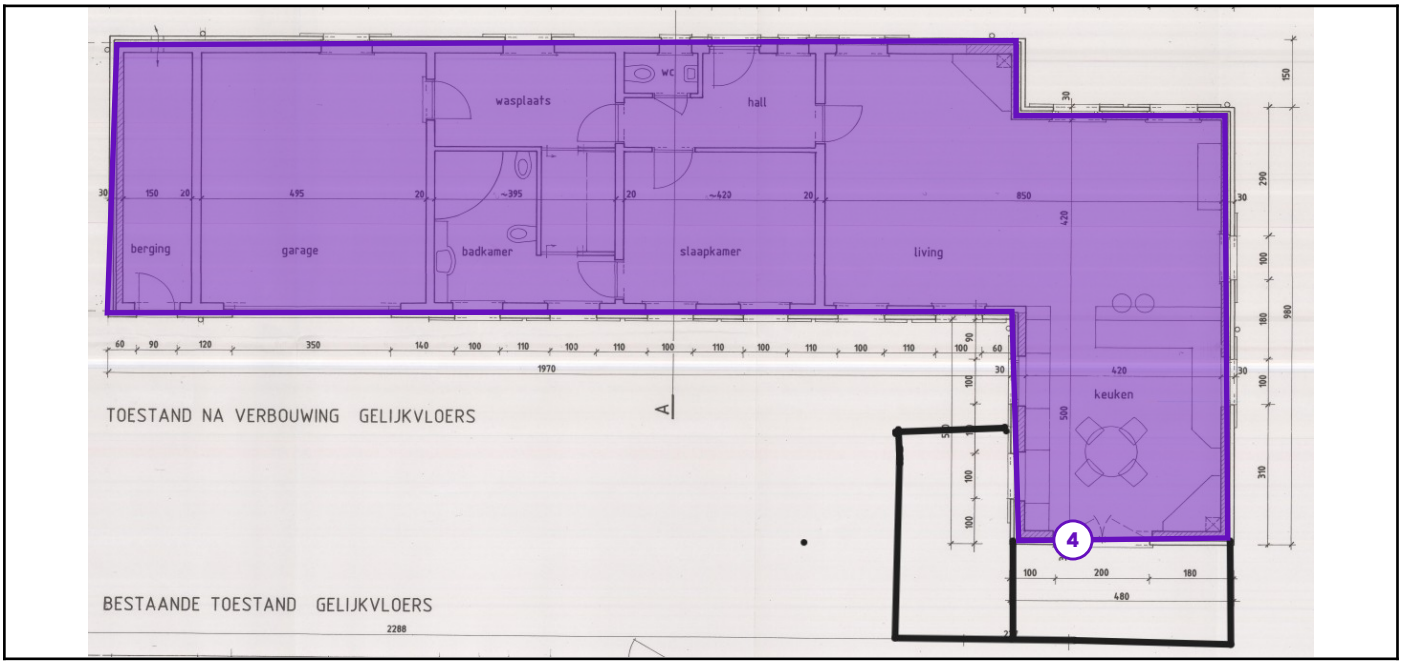
Plan 1.2: GELIJKVLOERS

Beschrijving	Type	Actie
4. Plafonds planchetten	Advies	-

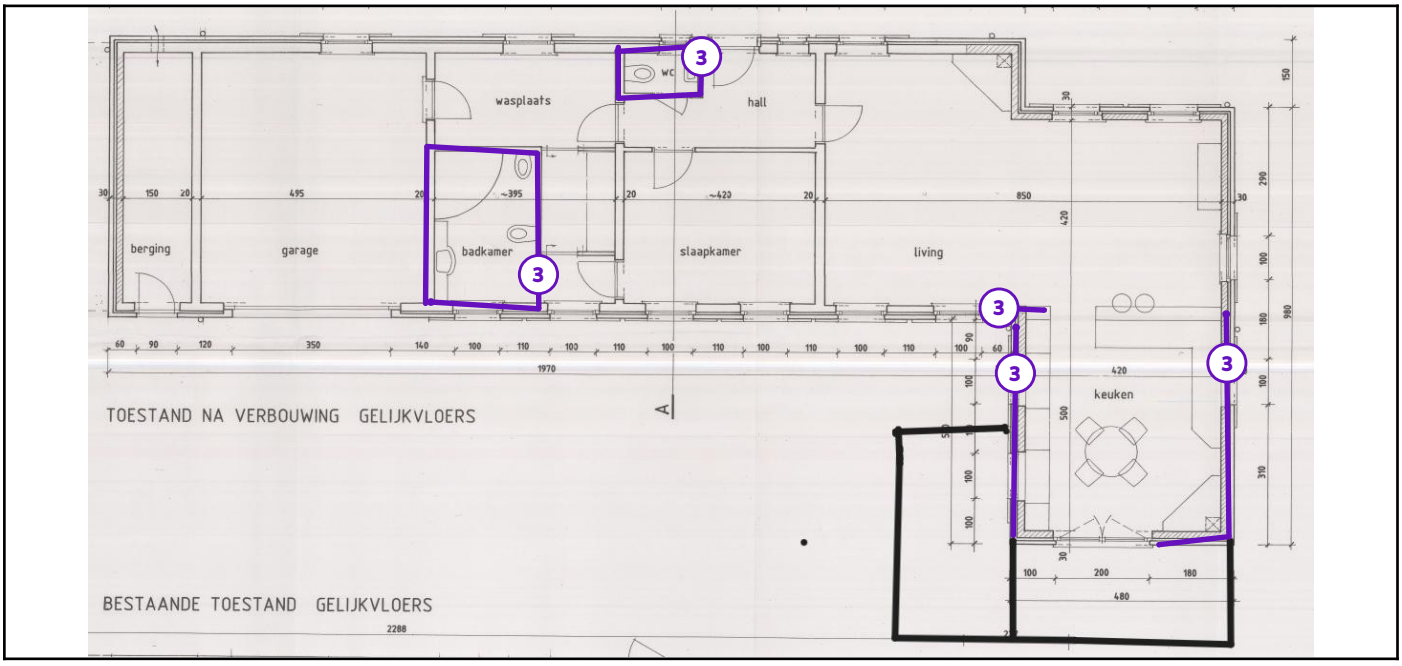
Plan 1.3: GELIJKVLOERS

Beschrijving	Type	Actie
3. Lijm faiencetegels	Advies	-

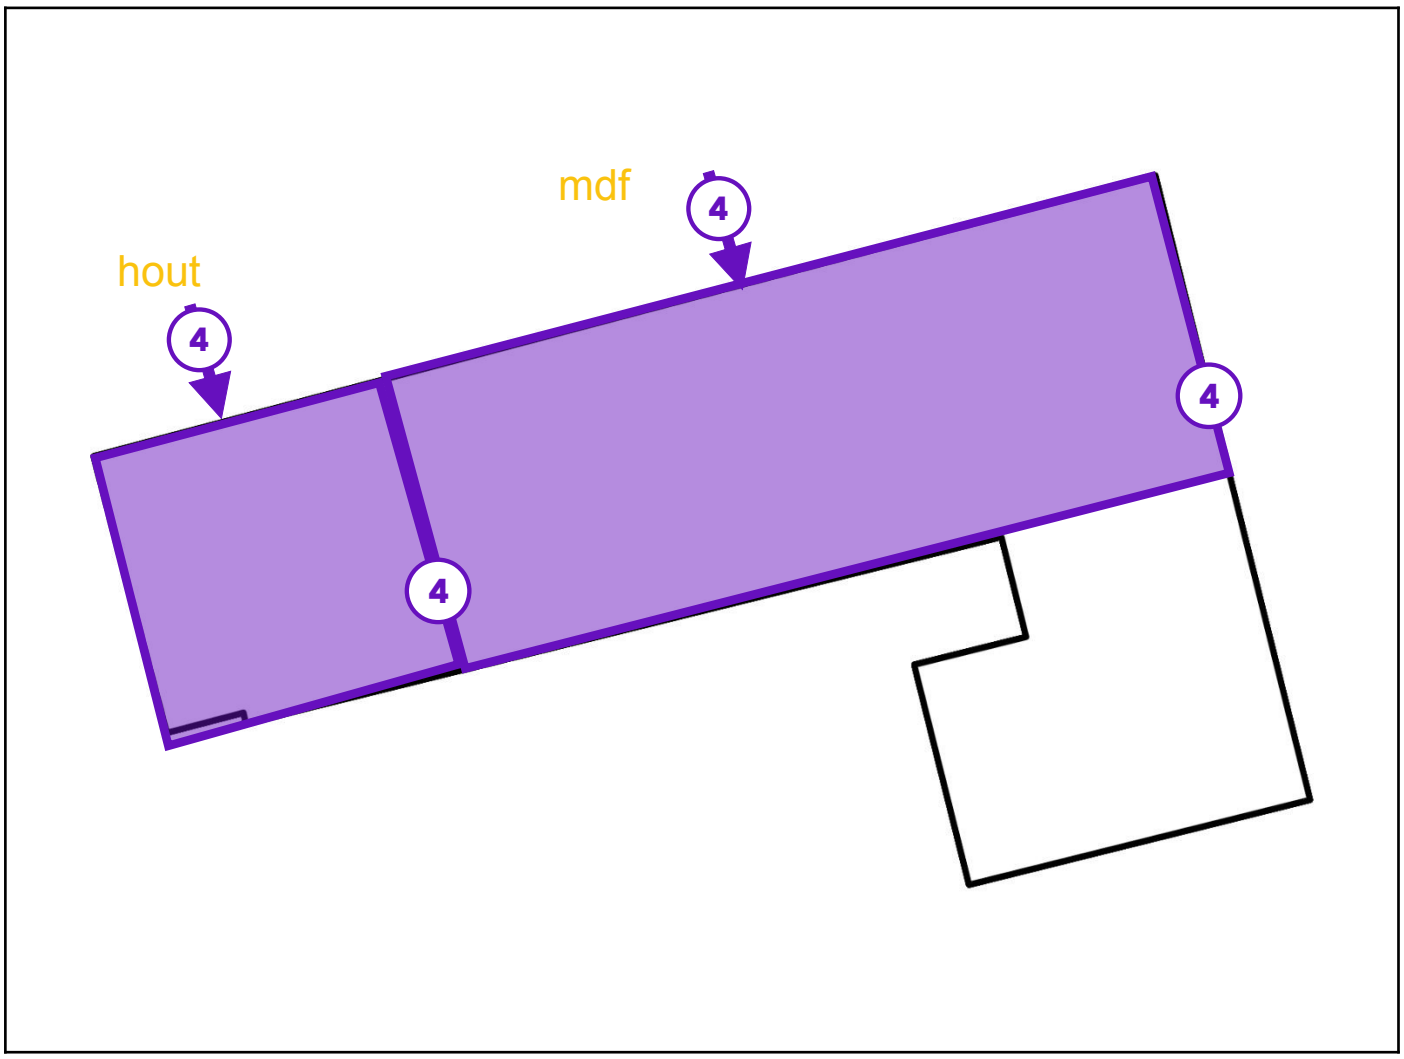
Plan 1.5: Zolder

Beschrijving	Type	Actie
4. Plafonds planchetten	Advies	-

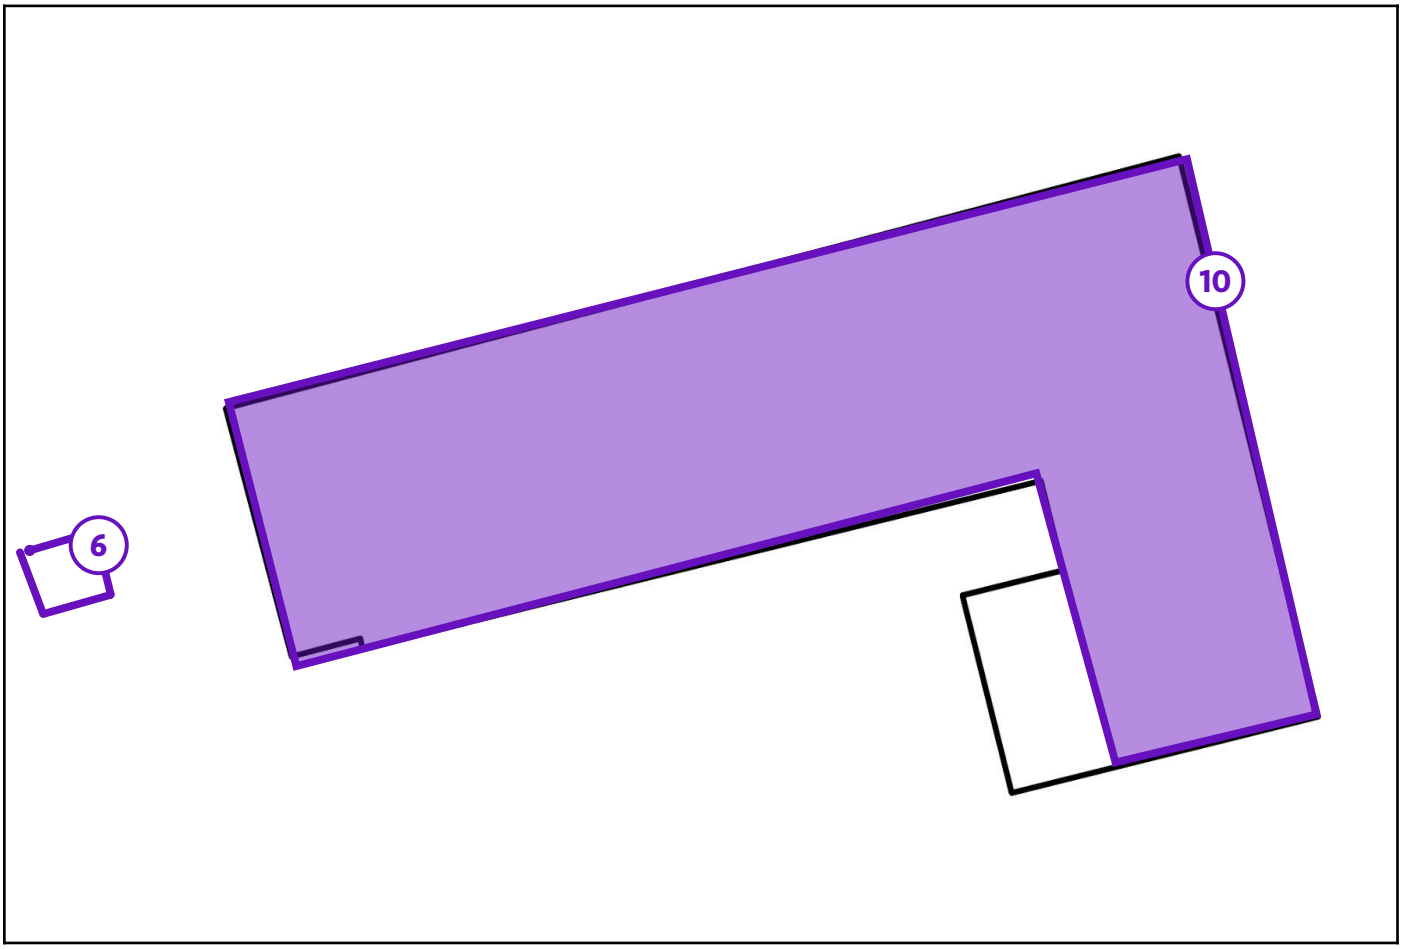
Plan 1.8: Zolder

Beschrijving	Type	Actie
6. Afvoerput	Advies	-
10. Onderdak (niet-asbestverdacht)	Overige ruimte of materiaal	-

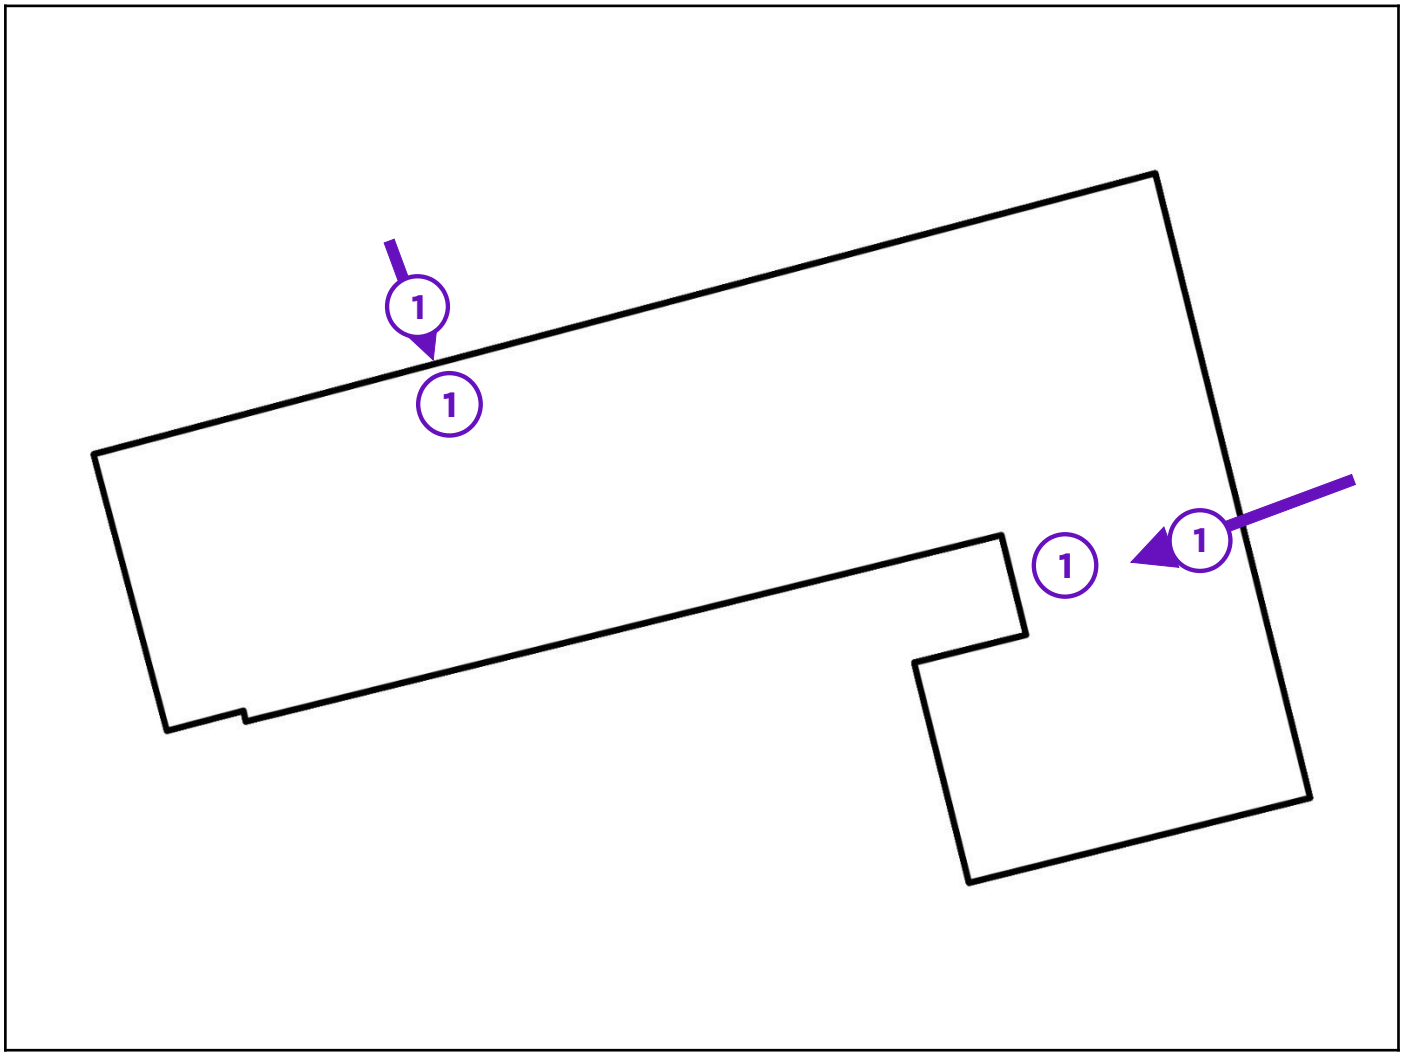
Plan 1.9: Hoofdgebouw plan

Beschrijving	Type	Actie
1. Materialen aan rookgaskanaal, 2 schouwen	Beperking	-

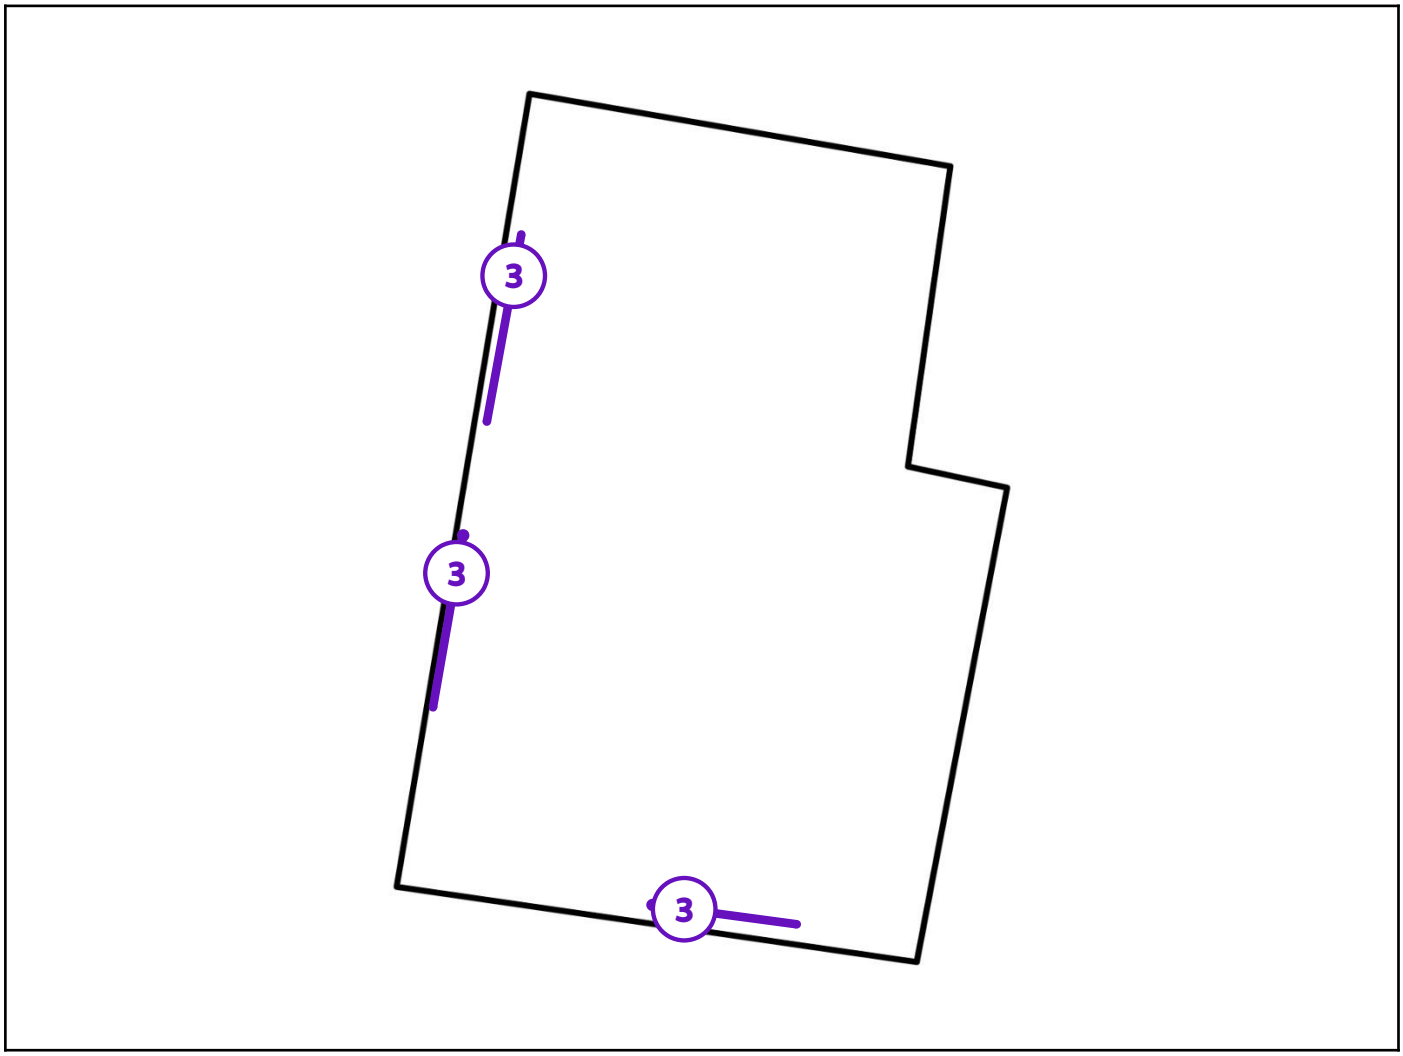
Plan 2.2: Bijgebouw plan

Beschrijving	Type	Actie
3. Lijm faiencetegels	Advies	-

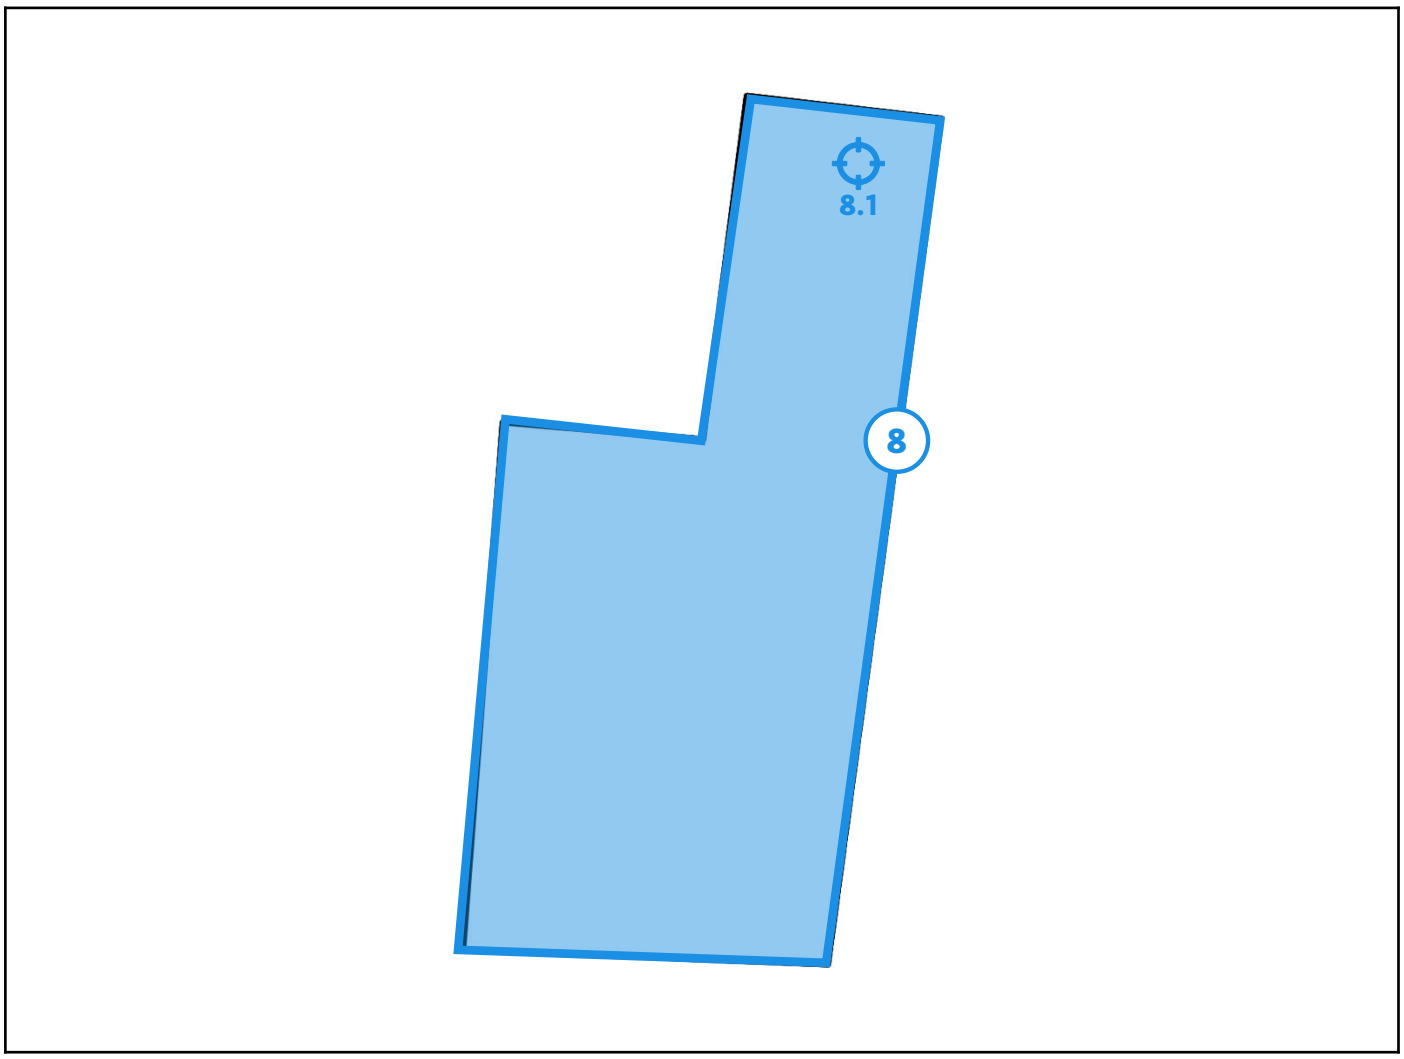
Plan 3.5: Bijgebouw 2 plan

Beschrijving	Type	Actie
8. Dak in golfplaten Berging	Geen asbest	-
8.1 Code: Puntstaal 2	Puntmonster	-

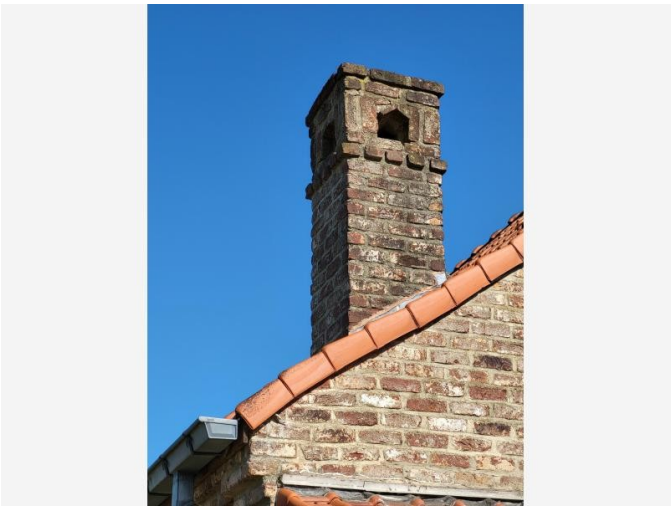
Fiche 1: Materialen aan rookgaskanaal, 2 schouwen

Tijdelijke beperking

Reden: Het te onderzoeken materiaal situeert zich hoger dan 3,50 m te rekenen vanaf een veilige ondergrond

Uitleg van de asbestdeskundige: De 2 rookgaskanalen zijn niet goed zichtbaar aan de buitenzijde. Aan de buitenzijde is het hoger dan 3,5 meter om de schoorsteen te inspecteren. Het is niet zichtbaar of er een asbestverdacht rookgaskanaal aanwezig is. Conform ons inspectieprotocol mogen wij een beperking inroepen voor hoogtes hoger dan 3,5 m. Indien men dit wil laten onderzoeken, dient er een nieuwe afspraak gemaakt te worden en moet er een hoogtewerker voorzien worden, evenals iemand die bevoegd is om deze te bedienen en eventueel een technieker die de al dan niet aanwezige schouwhoed kan afnemen en weer terugplaatsen.

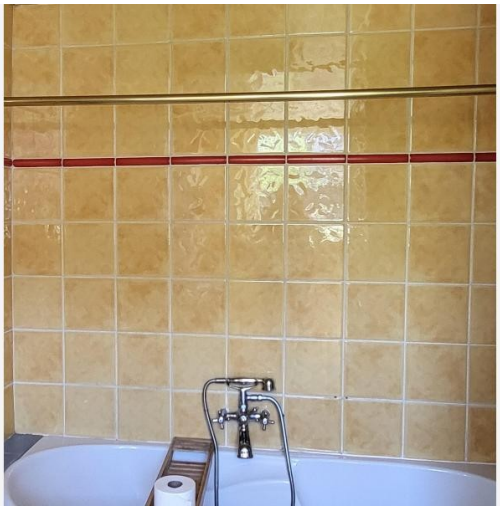
Fiche 3: Lijm faiencetegels

Informatie over een materiaal dat de asbestdeskundige niet kan waarnemen of vaststellen

Lijm onder de badkamertegels, betegeling boven keukenkasten, betegeling toilet, betegeling tabletten

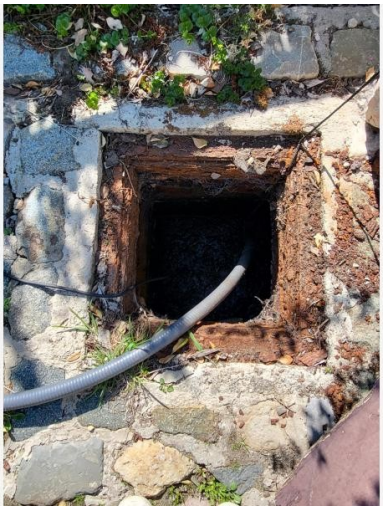
Fiche 6: Afvoerput

Informatie over een materiaal dat de asbestdeskundige niet kan waarnemen of vaststellen

Onderliggende lagen en buizen niet inspecteerbaar.

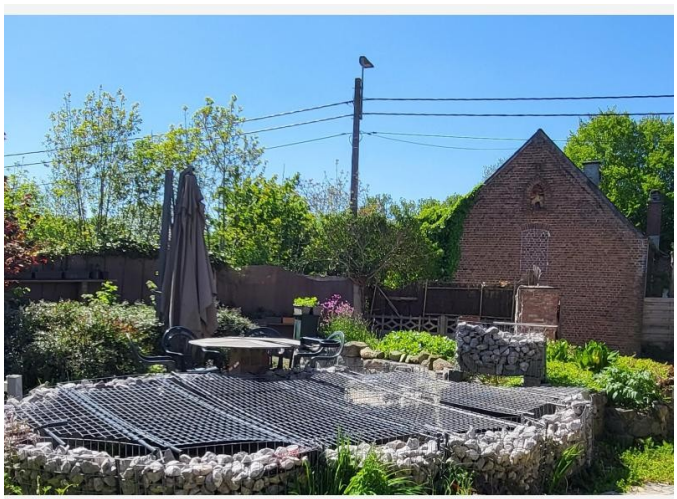
Fiche 7: Berging verwijderd

Informatie over een materiaal dat niet aanwezig is

Deze berging werd afgebroken.

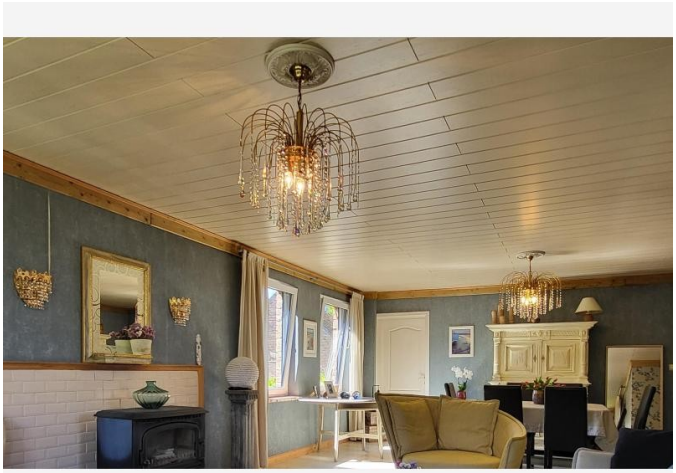
Beschrijving	Notitie	Terug te vinden op plannen
Fiche 16: Pleisterwerk wanden & plafonds	er is geen pleisterwerk waarneembaar omwille van bovenliggende lagen	-
