Asbestinventarisattest

Zonnestraat 149, 9600 Ronse

Attestnummer : **20260914-000377.000**
Uitgegeven op : **14.09.2026**
Geldig tot : **14.09.2036**

Niet-asbestveilig

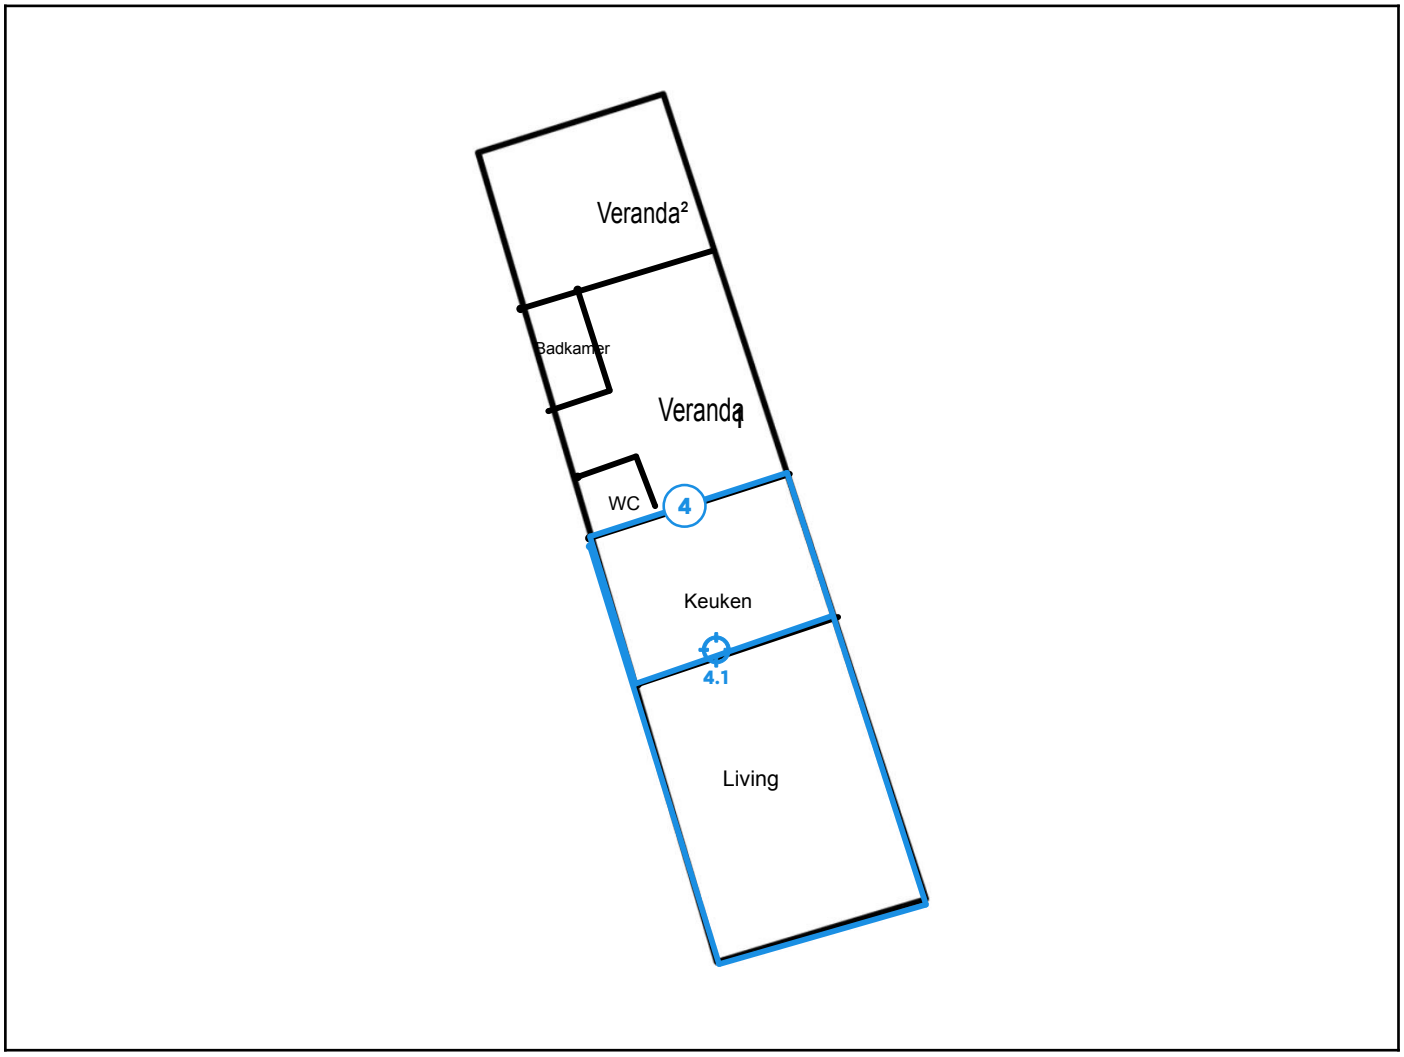
Plan 1.2: Gelijksvloer Pleisterk Muren

Beschrijving	Type	Actie
4. Pleisterwerk Muren	Geen asbest	-
4.1 Code: MM01	Mengmonster	-

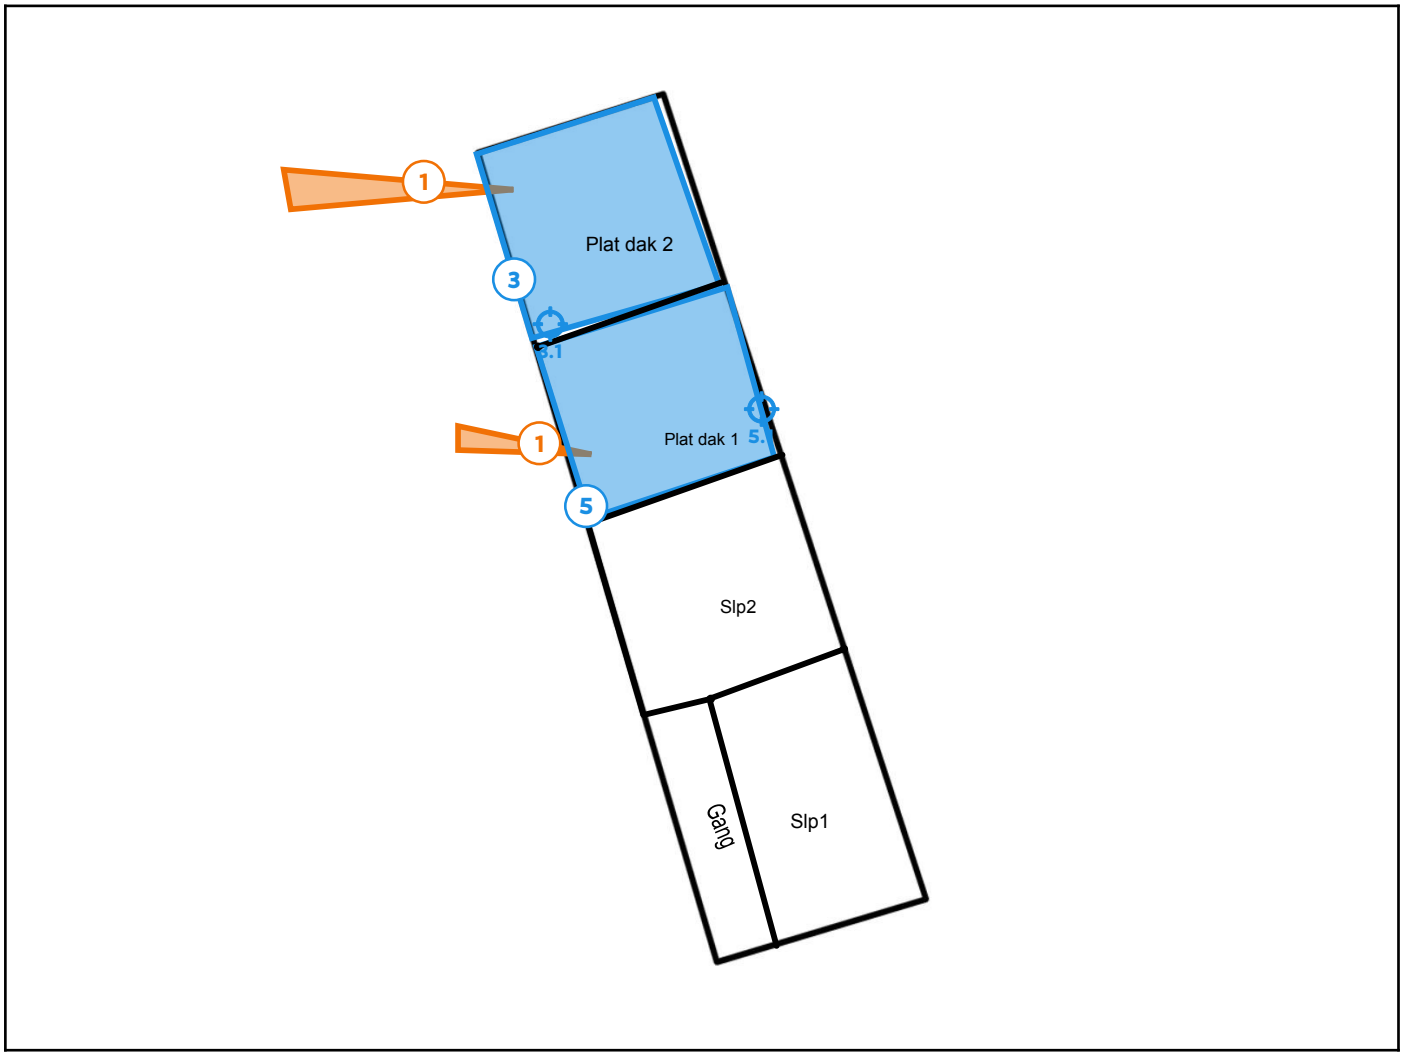
Plan 1.4: 1ste Verdieping

Beschrijving	Type	Actie
1. rookgaskanalen	Asbestmateriaal	Verwijderen
3. Plat dak 2	Geen asbest	-
3.1 Code: MM03	Puntmonster	-
5. Plat dak 1	Geen asbest	-
5.1 Code: MM02	Puntmonster	-

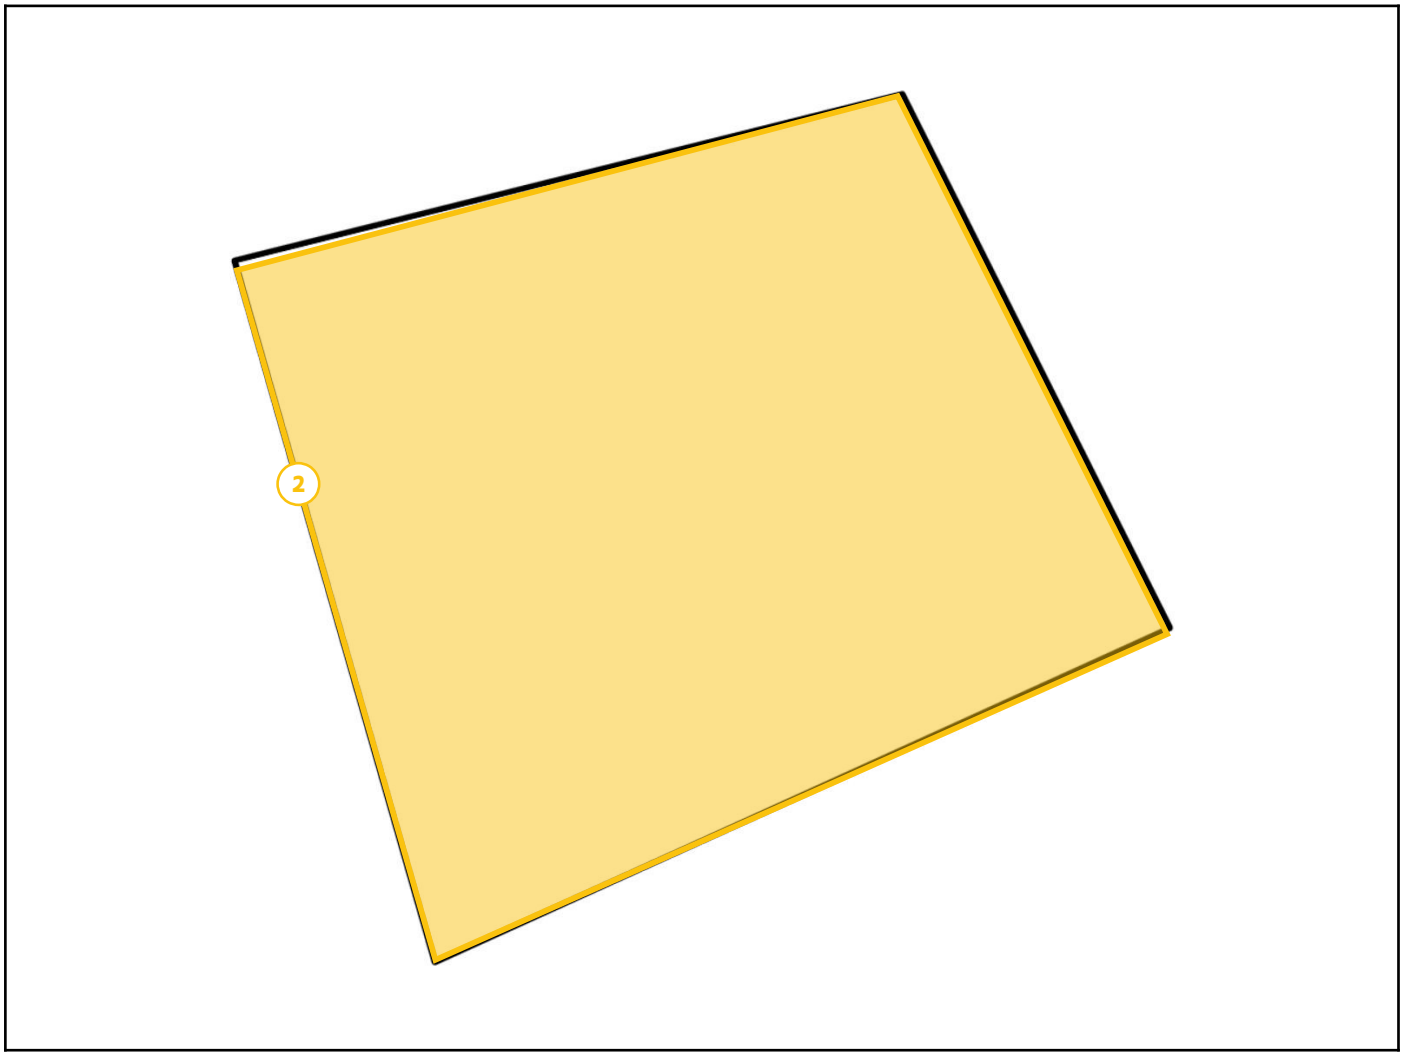
Plan 2.1: Tuinhuis plan

Beschrijving	Type	Actie
2. Tuinhuis	Uitsluiting	-

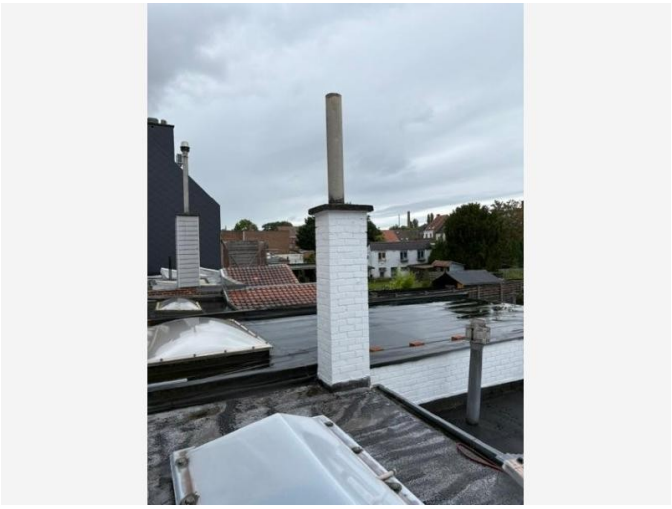
Fiche 1: rookgaskanalen

Asbestmateriaal

Het asbestmateriaal valt onder de mijlpaal van 2034.

Eindbeoordeling materiaalrisico	Verhoogd materiaalrisico en/of verhoogde kans op vezelvrijgave

Gebondenheid	Categorie 1: hechtgebonden in oorsprong
Asbestsoort (vezeltype)	Crocidoliet aanwezig
Asbestconcentratie	Laag (< 50%)
Afschermingsgraad van het gehele materiaal	Geheel of deels vrij aan de buitenlucht, maar geen contact met binnenlucht
Toestand van het materiaal	Matig beschadigd, matig verweerd

Beschrijving	rookgaskanalen
Omgeving	Buiten
Primaire drager	HVAC infrastructuur en uitrusting
Asbestmateriaal	Rookgaskanaal
Bindmiddel van asbestmateriaal	Cement
Gebondenheid op basis van bindmiddel	Hecht
Hoeveelheid (lengte - omtrek - dikte - aantal)	• 3,00 m - 20,00 cm - 5,00 cm - 1 stuk • 2,00 m - 20,00 cm - 5,00 cm - 1 stuk
Totaal volume	0,05 m^3
Eenvoudig bereikbaar	Ja
Bevestigingswijze	• Los (al dan niet bedekt) • Geklemd
Identificatiemethode	De asbestdeskundige beoordeelt het materiaal als asbestverdacht en dus asbesthoudend, en dit zonder monstername. Motivatie: Er is een onderzoeksbeperking die monstername verhindert; De asbestdeskundige kan het onderzoek niet uitvoeren binnen de bepalingen van de welzijnswet.
Destructieve handeling voor identificatie	Nee

- Verwijder dit asbestmateriaal zo snel mogelijk. Volg de toestand goed op.
- Voer bijkomende staalname(s) uit.

- Eenvoudige handelingen: enkel door erkend asbestverwijderaar
  Het asbestcementen rookgaskanaal bevindt zich op een hoogte van meer dan 3,50 meter en bestaat uit zware, massieve elementen. Omwille van deze combinatie (grote hoogte en zwaar gewicht) is een veilige, handmatige demontage door een particulier of niet-gespecialiseerde aannemer onmogelijk. Er is gespecialiseerd hef- en hoogtewerkmaterieel nodig om het kanaal tijdens de demontage te ondersteunen en veilig naar beneden te brengen. Als dit zware materiaal tijdens de werken valt, zal het onvermijdelijk verbrijzelen, wat leidt tot een aanzienlijke en ongecontroleerde verspreiding van asbestvezels in de omgeving

. Omdat een breukvrije verwijdering op deze hoogte specifieke expertise en verankeringstechnieken vereist, adviseer ik om dit specifiek door een erkend asbestverwijderaar te laten uitvoeren

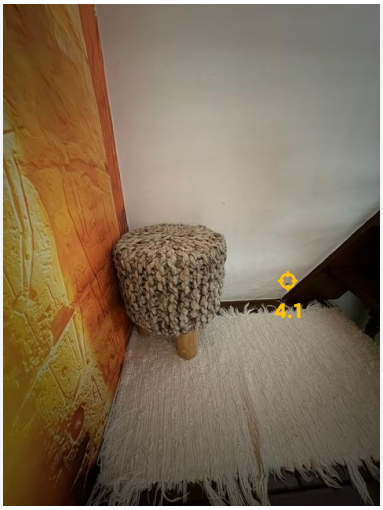
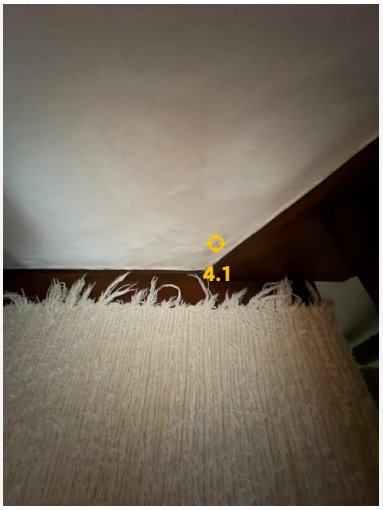
Fiche 4: Pleisterwerk Muren

Geen asbest

#	Type	Referentie	Resultaat
4.1	Mengmonster	MM01	Geen asbest

Beschrijving	Pleisterwerk Muren
Omgeving	Binnen
Primaire drager	Binnenwand
Bindmiddel van materiaal	Gips - kalk
Gebondenheid op basis van bindmiddel	Niet-hechtgebonden
Hoeveelheid (oppervlakte - dikte - aantal)	• 130,00 m^2 - 2,00 cm - 1 stuk
Totaal volume	2,60 m^3
Identificatiemethode	Een monstername door de asbestdeskundige met laboanalyse door een asbestlabo.
Destructieve handeling voor identificatie	Nee
Opmerking	De wanden van de badkamer en het toilet zijn afgewerkt met tegels

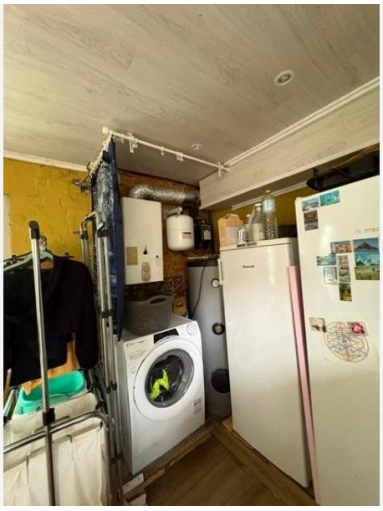
Beschrijving	Notitie	Terug te vinden op plannen
Fiche 6: Pleisterwerk Plafond	Het plafond is afgewerkt met niet-asbestverdachte materialen, namelijk OSB, gipskarton (Gyproc)..	Plan 1.3: Gelijksvloer Pleisterk Plafond Plan 1.6: 1ste Verdieping Pleisterwerk Plafond
Fiche 7: stookketel	Aangezien het een recente, moderne condenserende gaswandketel betreft, zijn de ketel en de zichtbare aansluitingen niet-asbestverdacht	Plan 1.1: Gelijksvloer
Fiche 8: Dakbedekking hoofdgebouw	Dakpannen bestaan uit beton/keramische pannen en zijn bijgevolg niet asbestverdacht.	Plan 1.7: Zolder dakbedekking
Fiche 9: Afdichtingsmateriaal	De afdichtingsmaterialen rond de ramen van de woning bestaan uit cement of recente siliconenkit, of zijn plaatselijk afwezig	-
