Asbestinventarisatetest

Ottergemstraat 43, 9570 Lierde

Attestnummer : 20230127-000490.000

Niet-asbestveilig

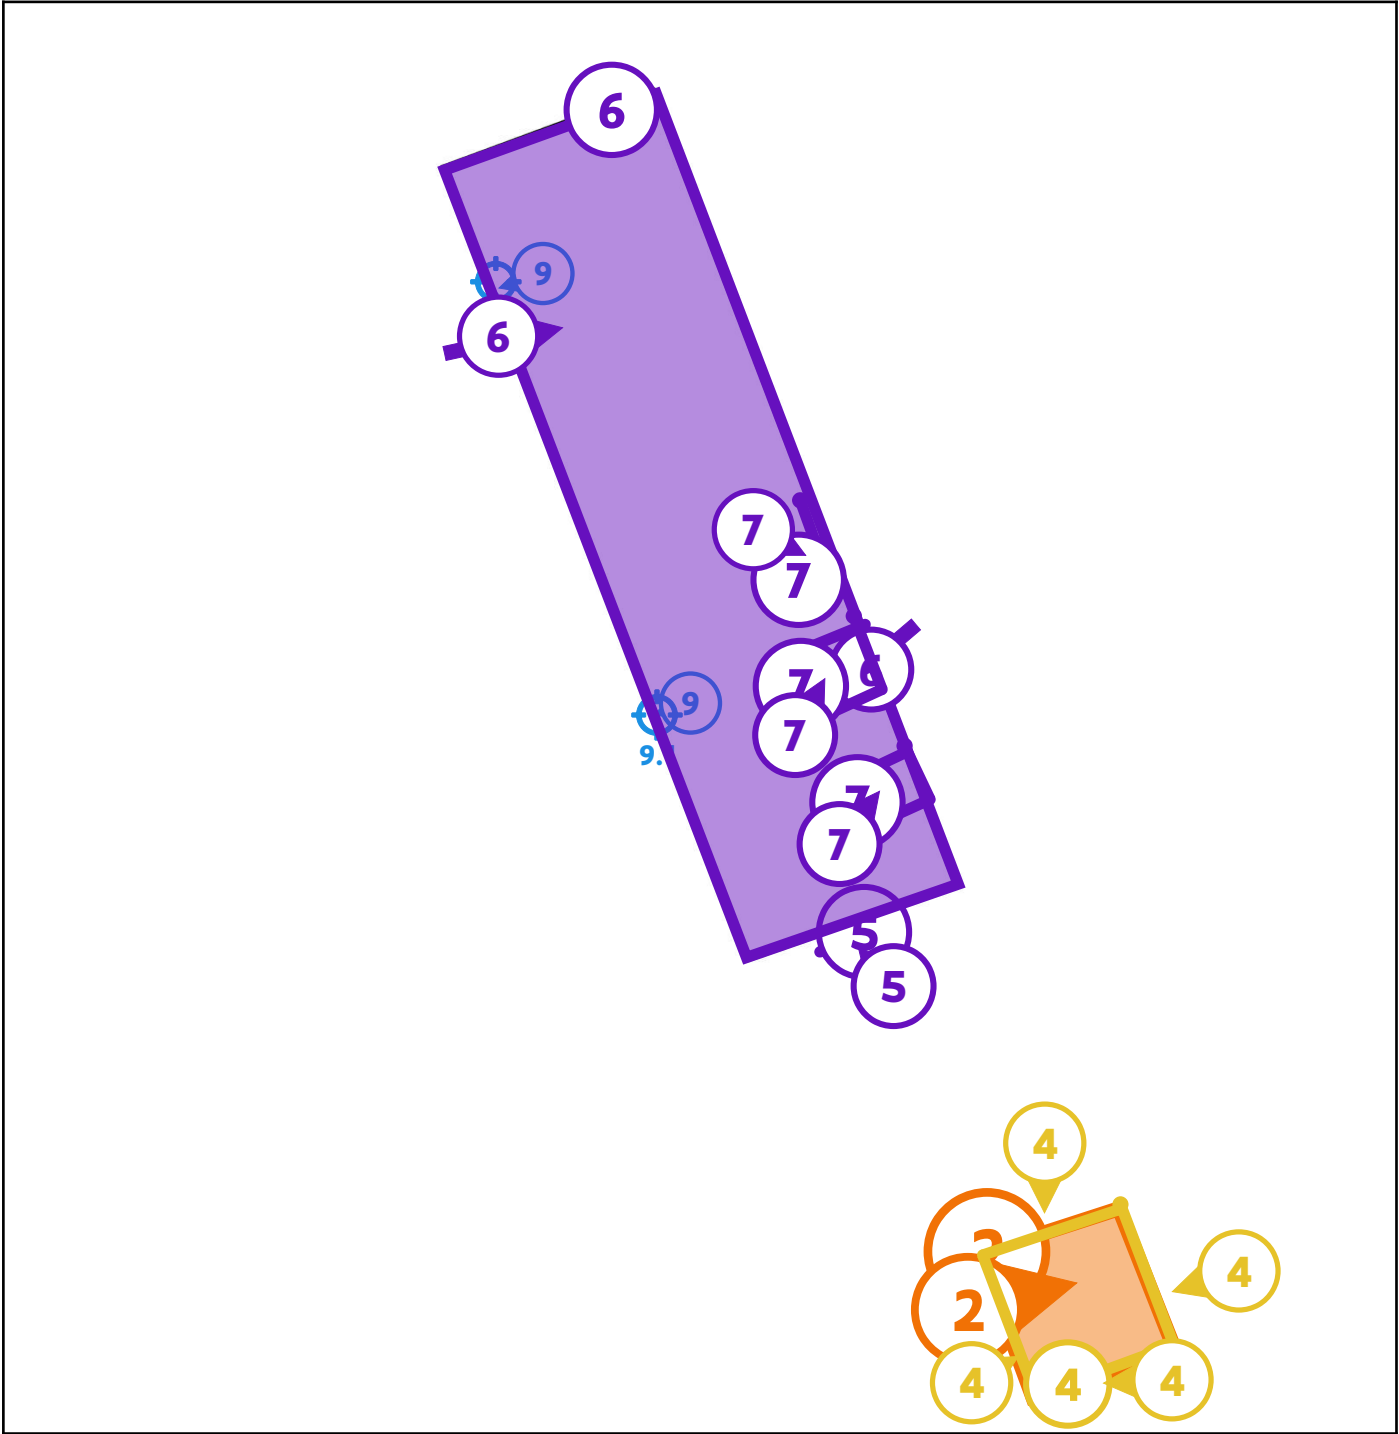
Plan 1.1: Gelijkvloers

Beschrijving	Type	Actie
2. golfplaten schuur	Asbestmateriaal	Verwijderen
4. schuur	Asbestmateriaal	Zorgvuldig beheren

5. boordstenen	Advies	-
6. vals plafond	Advies	-
7. faience toilet, keuken en badkamer	Advies	-
9. pleister living, eetplaats, slpkmr 1 + 2	Geen asbest	-
9.1 Code: 1.1	Mengmonster	-

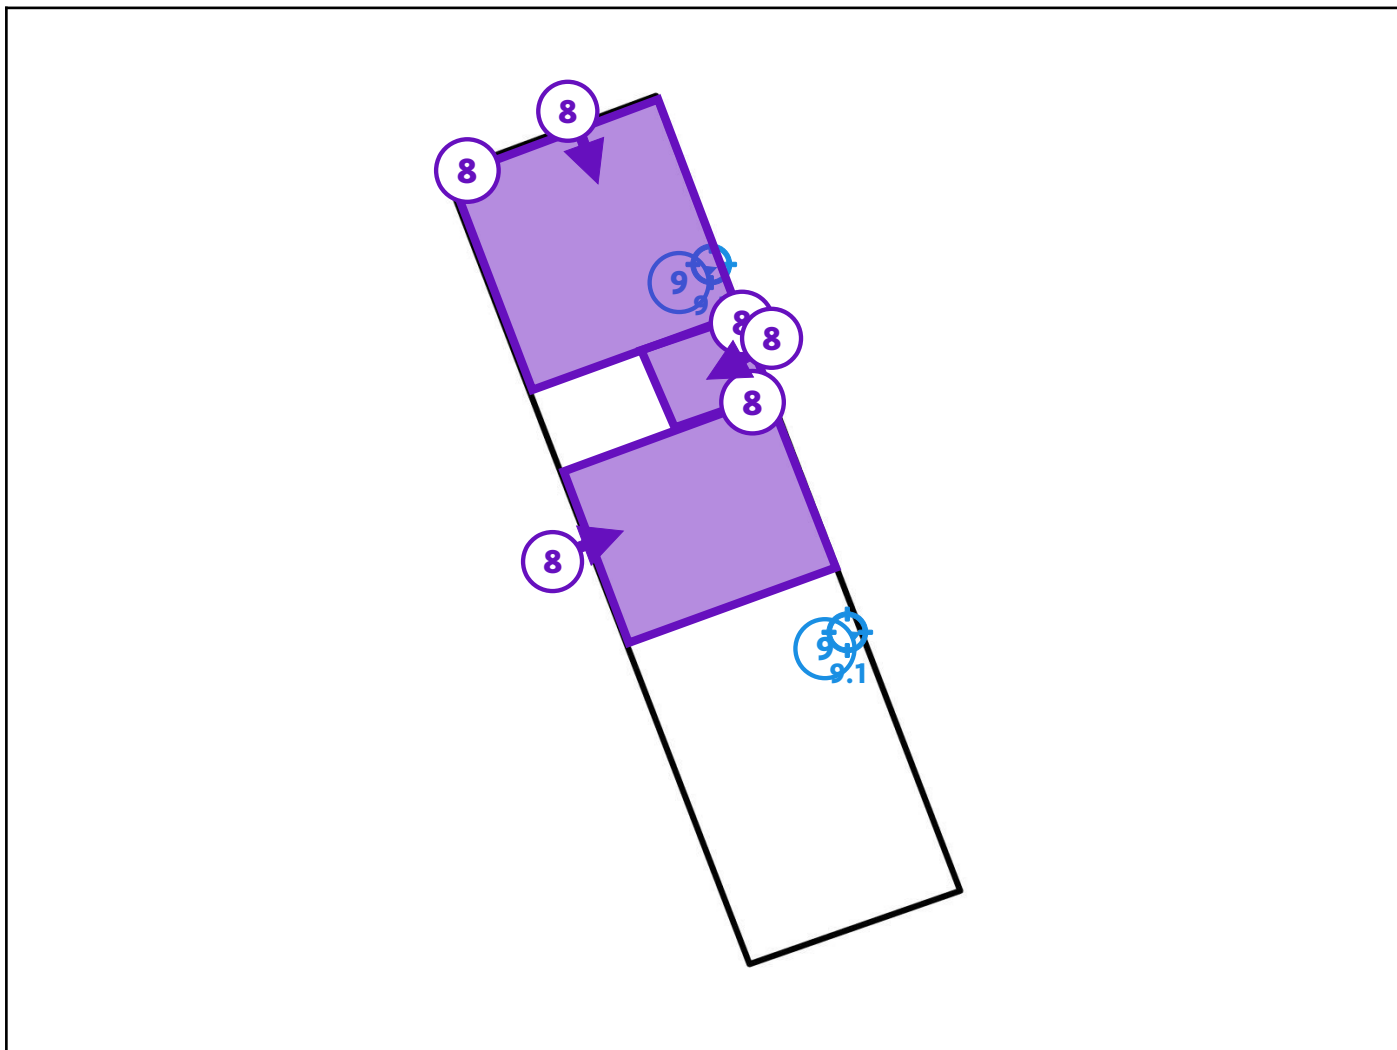
Plan 1.2: Eerste verdieping

Beschrijving	Type	Actie
8. laminaat eerste verdieping	Advies	-
9. pleister living, eetplaats, slpkmr 1 + 2	Geen asbest	-
9.1 Code: 1.1	Mengmonster	-

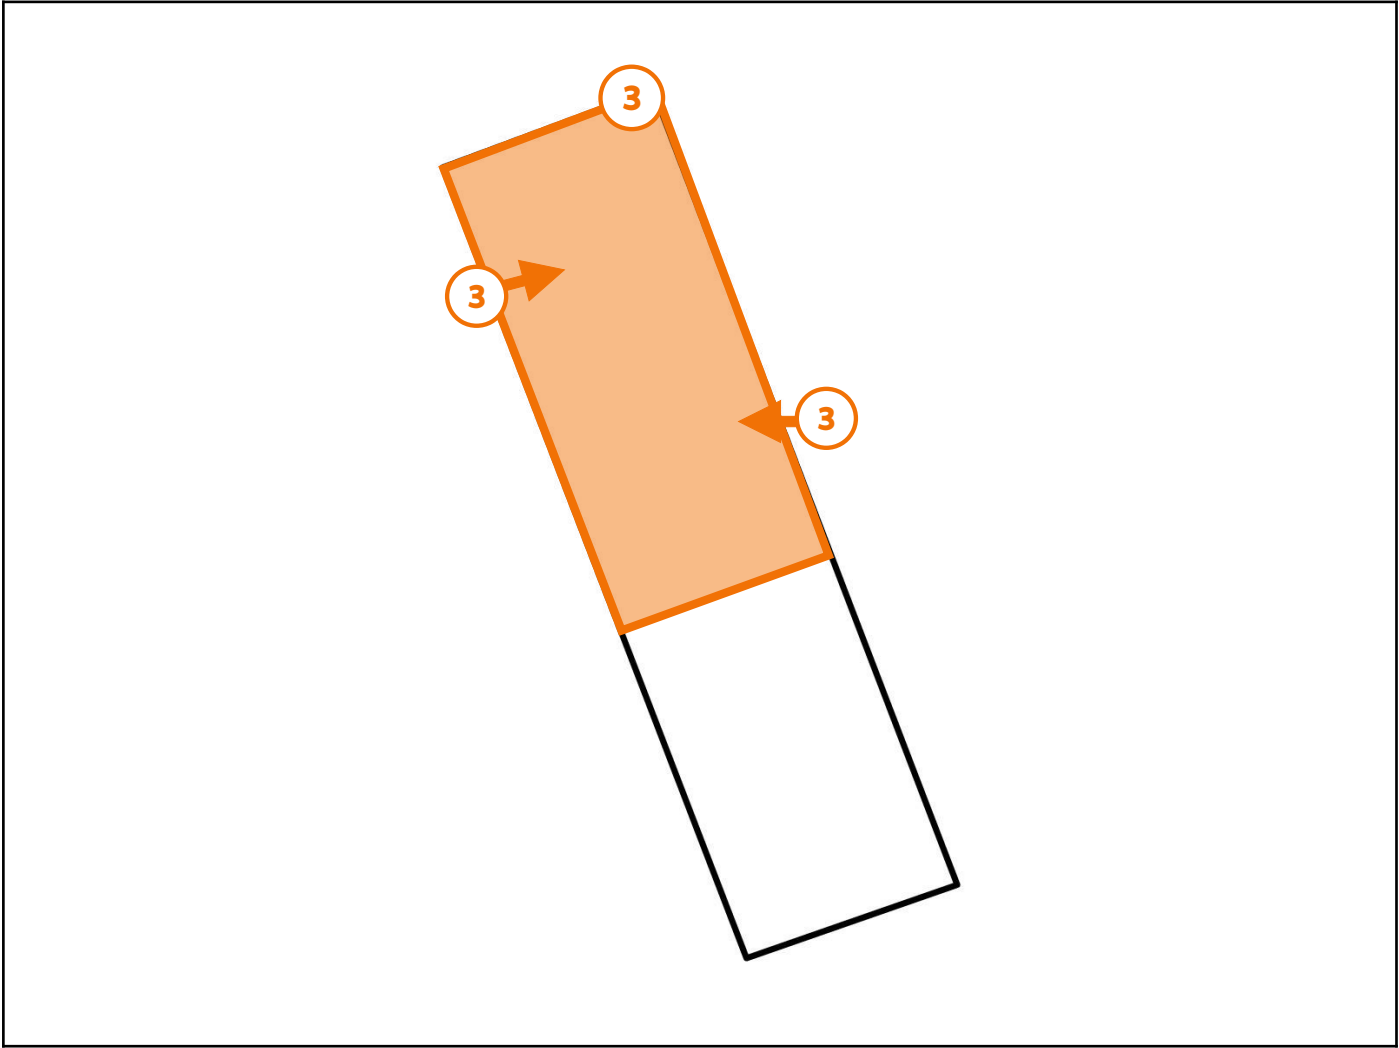
Plan 1.3: Dak

Beschrijving	Type	Actie
3. dakleien	Asbestmateriaal	Verwijderen

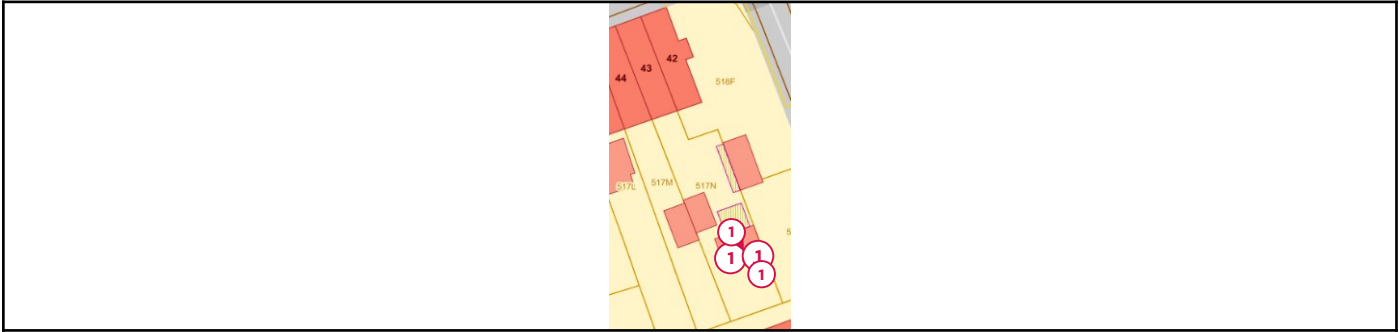
Plan 2.1: Vaststellingen buiten de constructies

Beschrijving	Type	Actie
1. golfplaten in en naast de schuur	Asbestmateriaal	Dringend verwijderen
