Asbestinventarisatetest

Ottergemstraat 44, 9570 Lierde

Attestnummer : 20230410-000306.000

Uitgegeven op : 10.04.2023

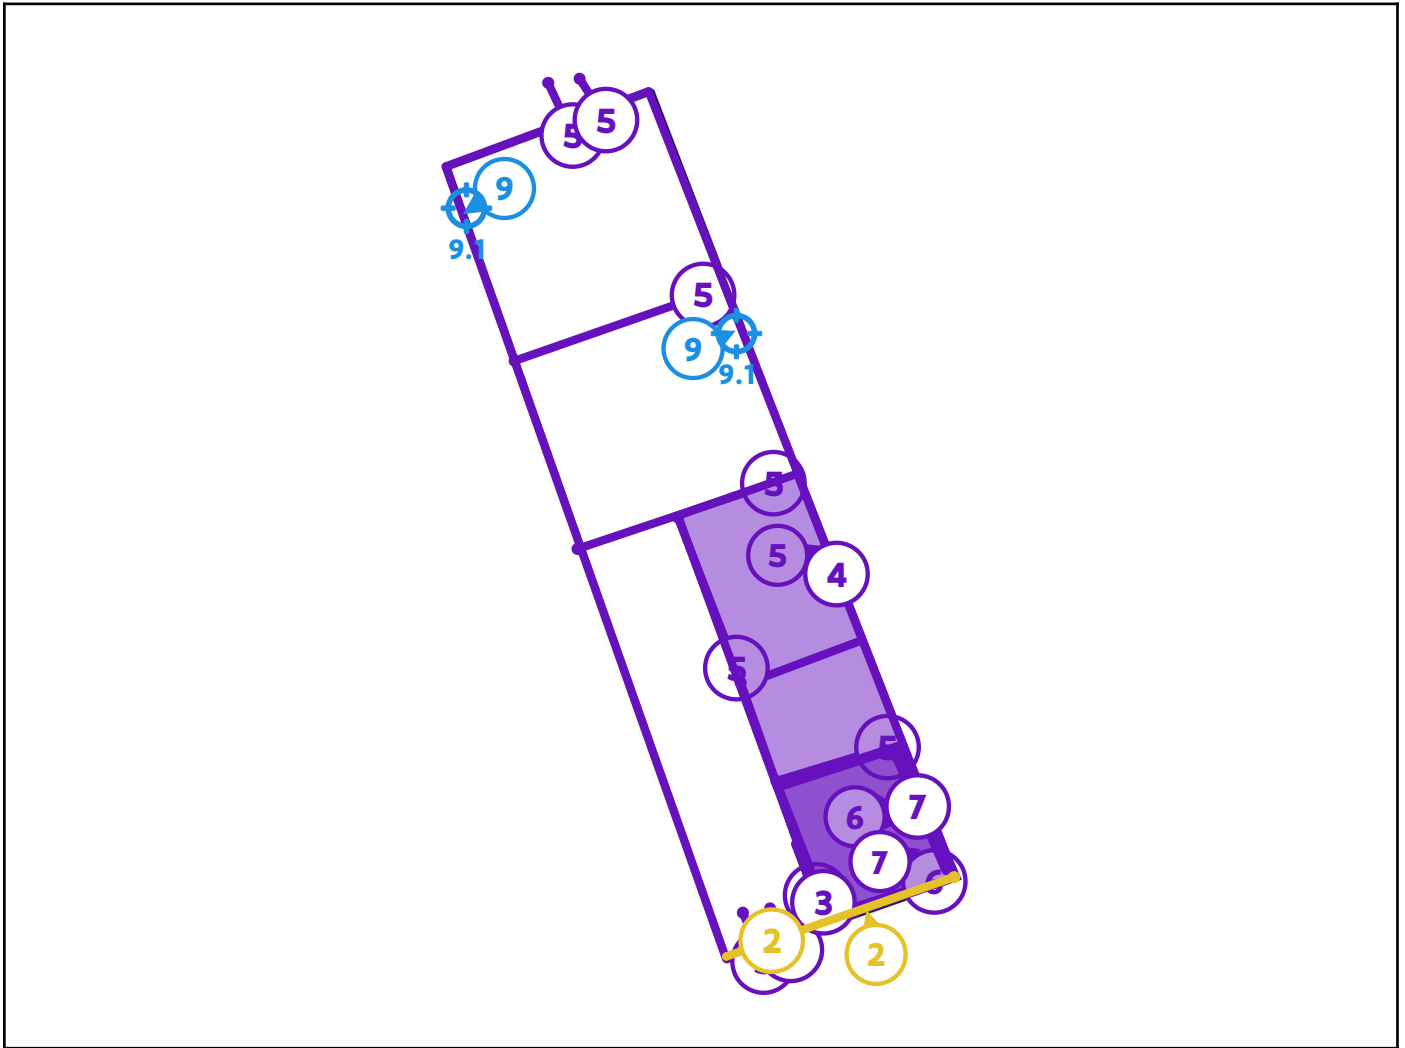
Plan 1.1: Gelijkvloers

Beschrijving	Type	Actie
2. deksteen op achterbouw	Asbestmateriaal	Zorgvuldig beheren
3. vloerzeil gelijkvloers badkamer	Advies	-
4. vals plafond	Advies	-
5. faience	Advies	-
6. valse wand	Advies	-
7. panelen	Advies	-
9. pleister living, keuken, slaapkamers 1+2	Geen asbest	-

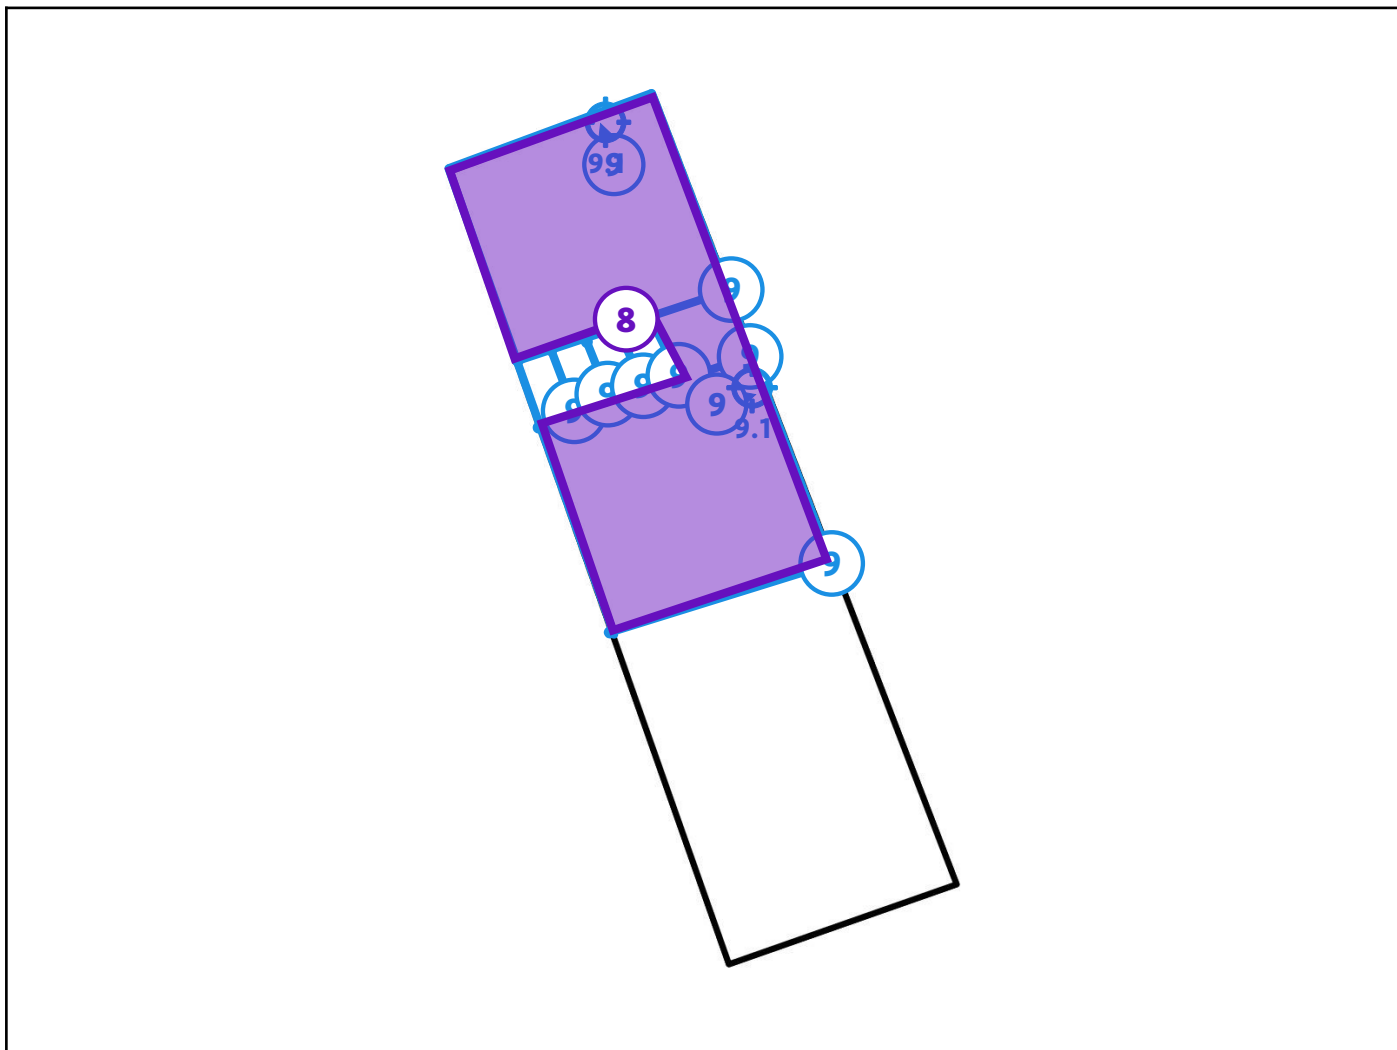
Plan 1.2: Eerste verdieping

Beschrijving	Type	Actie
8. vloerzeil 1e verdieping	Advies	-
9. pleister living, keuken, slaapkamers 1+2	Geen asbest	-
9.1 Code: 1.1	Mengmonster	-
