# Asbestinventarisatattest

Voldersstraat 163, 9500 Geraardsbergen

Attestnummer : 20250416-000396.000

Uitgegeven op : 16.04.2025

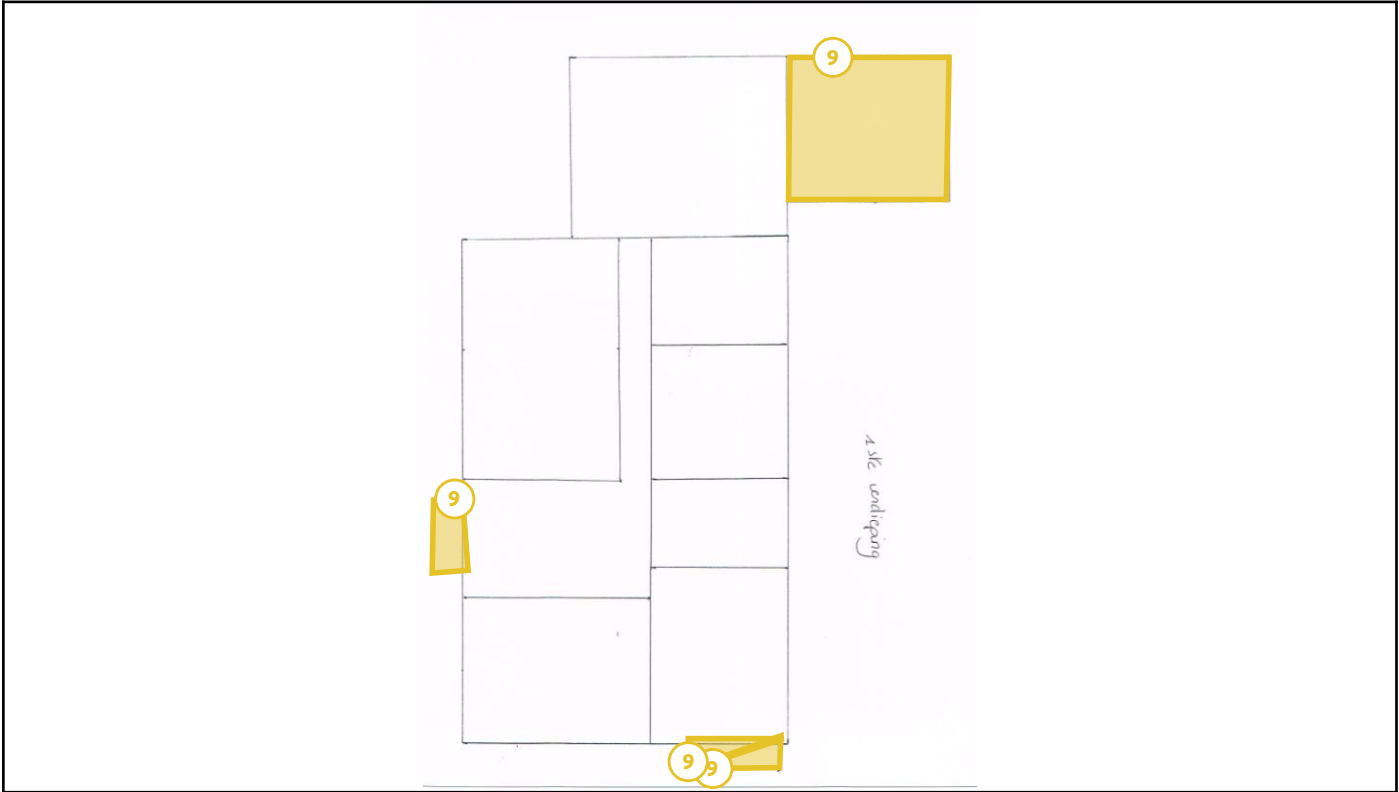
# Plan 1.2: 1STE VERDIEPING

| Beschrijving | Type | Actie |
|---|---|---|
| 9. Roofing platte daken uitbouw en balkons | Asbestmateriaal | Zorgvuldig beheren |

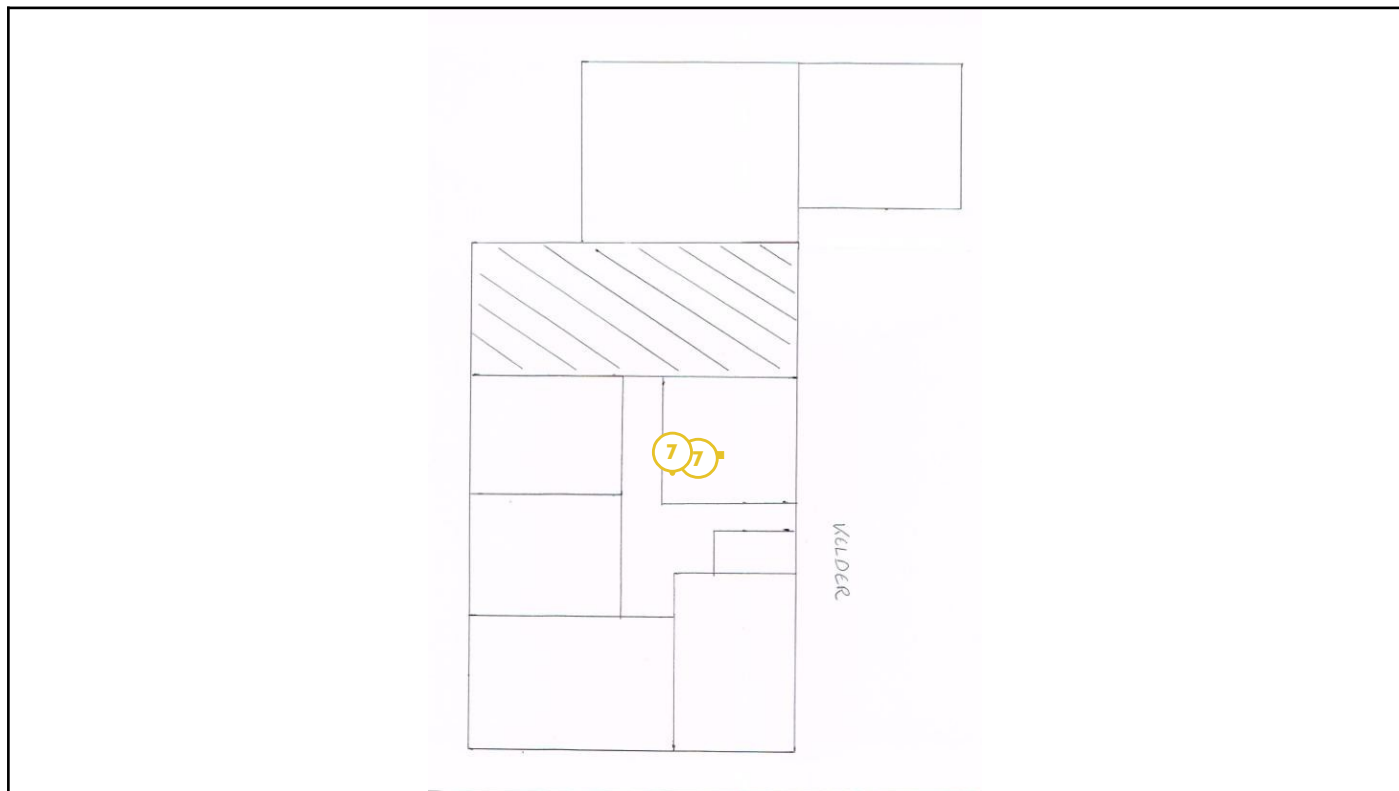
## Plan 1.8: KELDER

| Beschrijving | Type | Actie |
|---|---|---|
| 7. Bakeliet schakelaar, stopcontact | Asbestmateriaal | Zorgvuldig beheren |

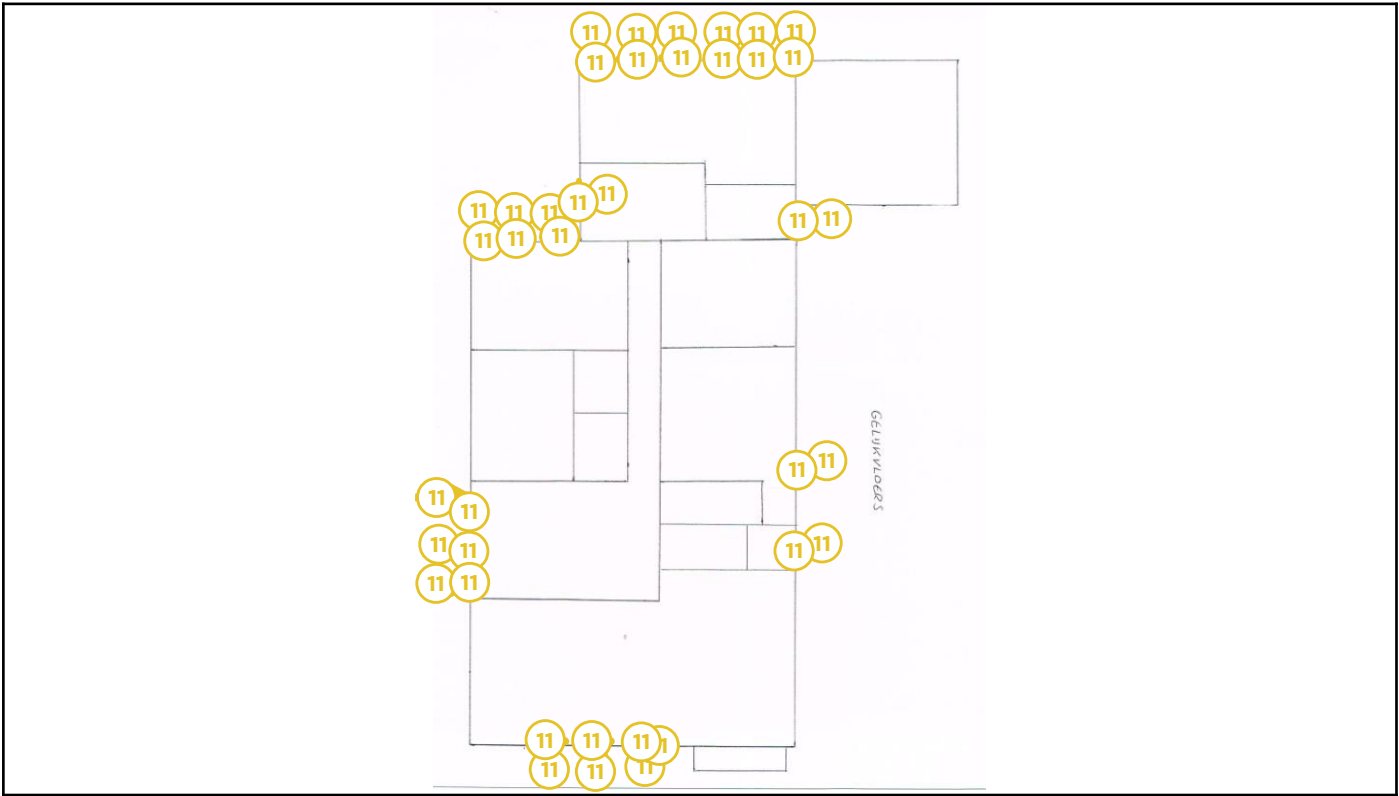
# Plan 1.9: GELIJKVLOERS

| Beschrijving | Type | Actie |
|---|---|---|
| 11. Kitramen (tussen glas en profiel | Asbestmateriaal | Zorgvuldig beheren |

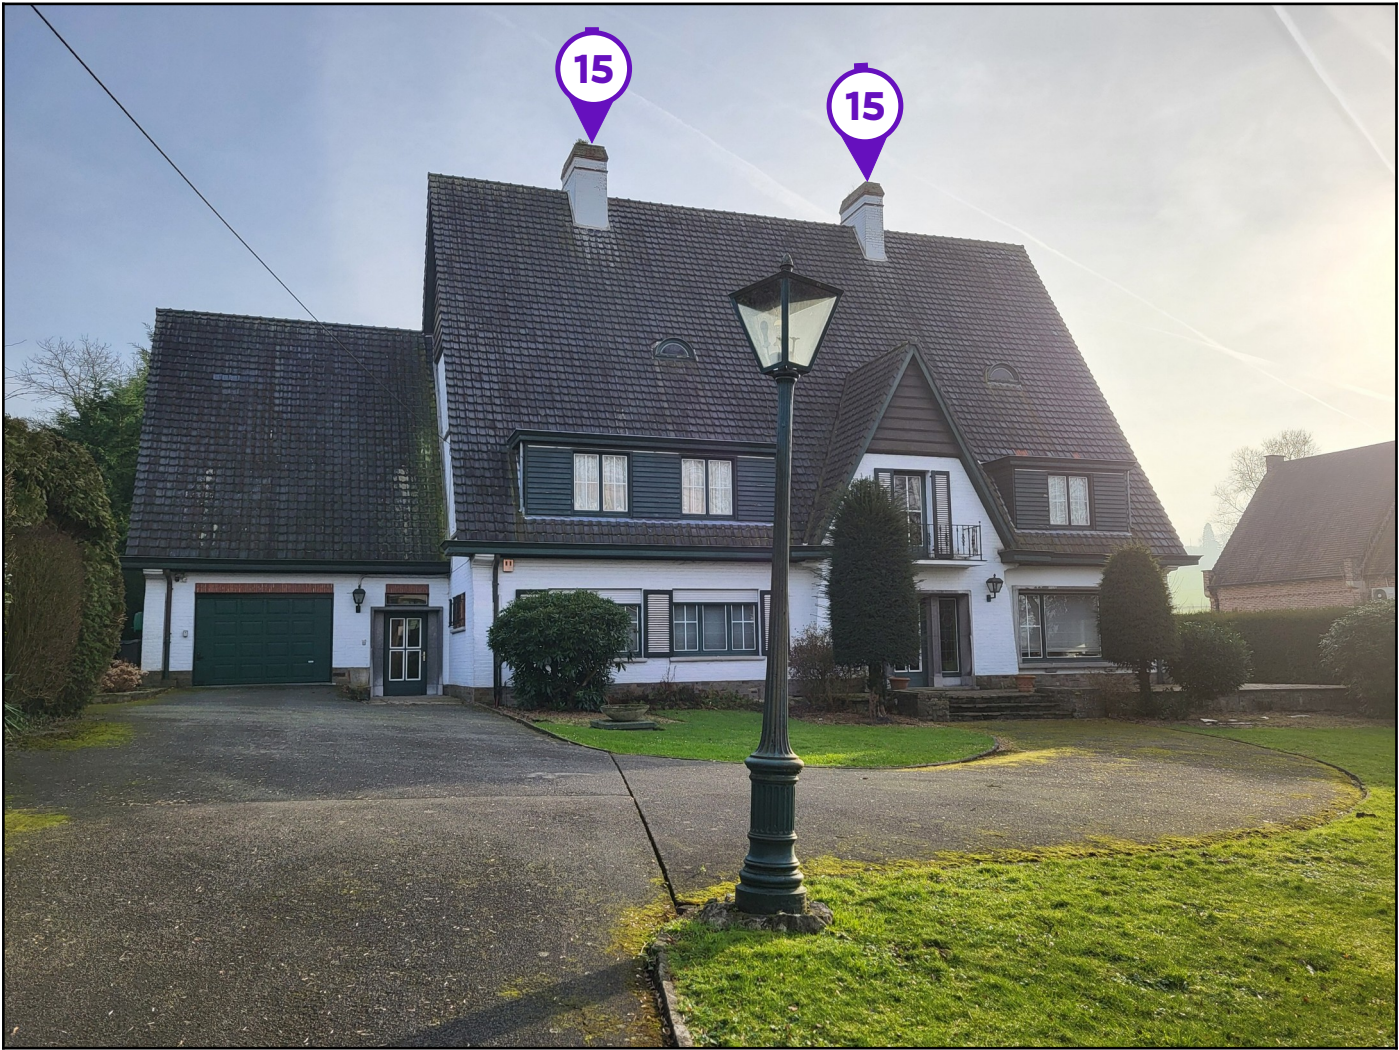
# Plan 1.10: 2 Rookgaskanalen

| Beschrijving | Type | Actie |
|---|---|---|
| 15. 2 Rookgaskanalen in asbest cement | Advies | - |

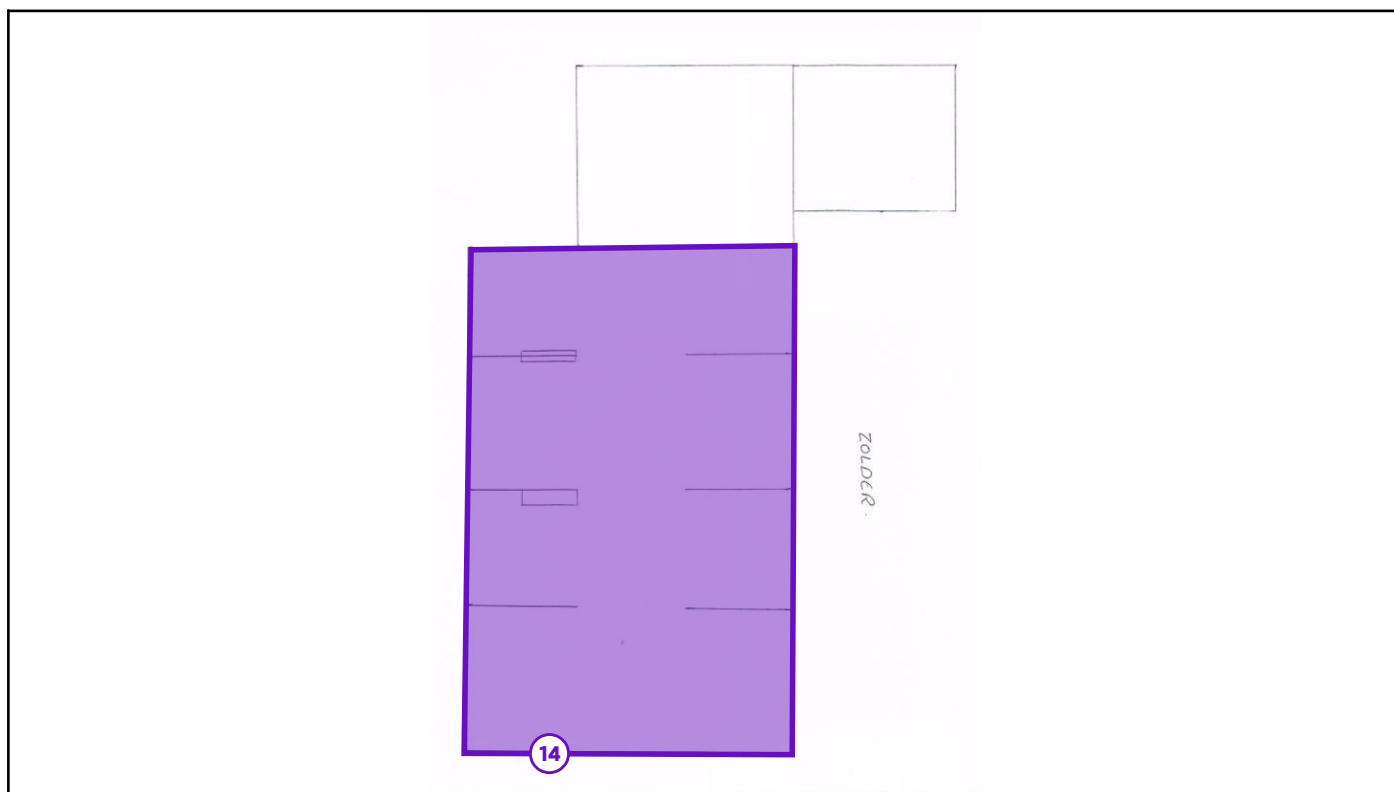
## Plan 1.11: ZOLDER

| Beschrijving | Type | Actie |
|---|---|---|
| 14. Geen onderdak aanwezig | Advies | - |

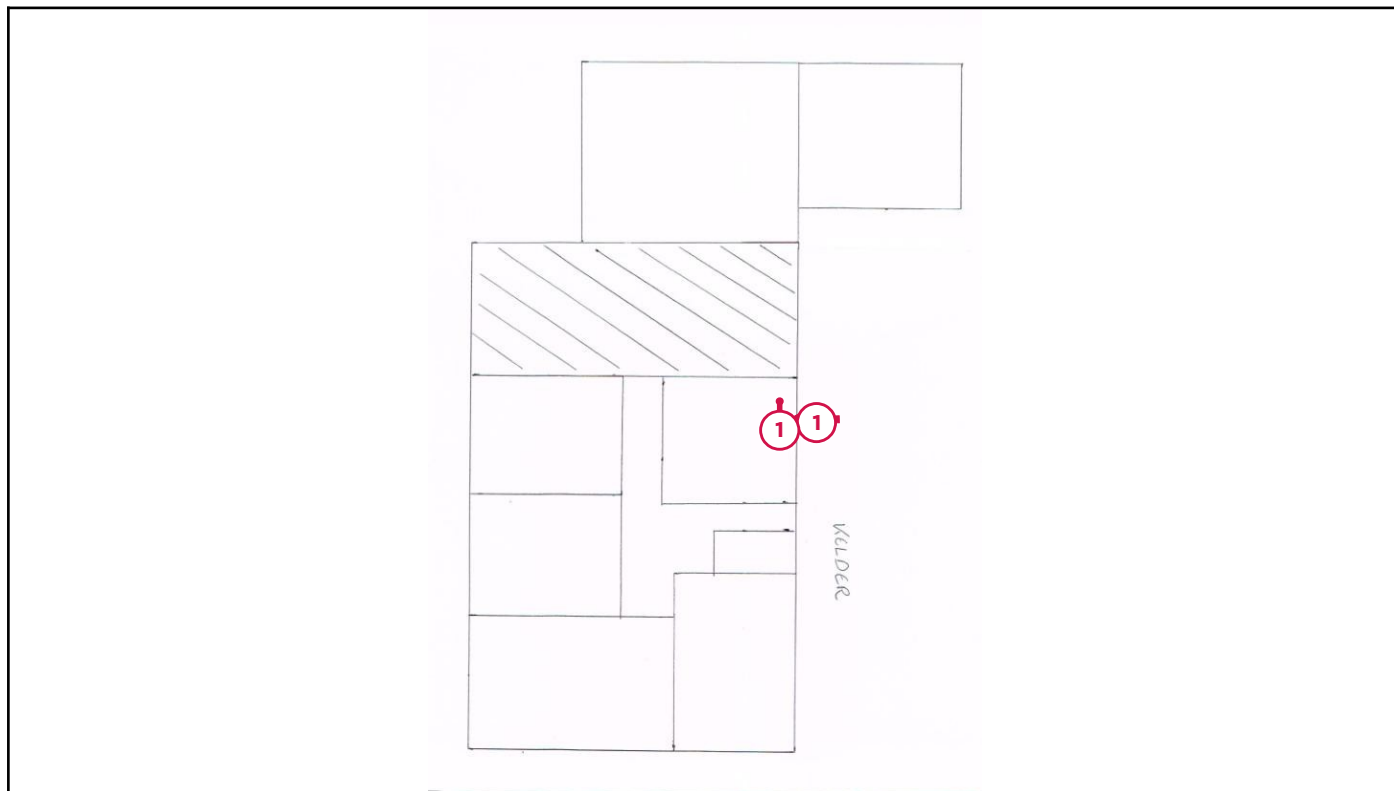
## Plan 1.12: KELDER

| Beschrijving | Type | Actie |
|---|---|---|
| 1. Gietijzeren radiator niet aangesloten | Asbestmateriaal | Dringend verwijderen |

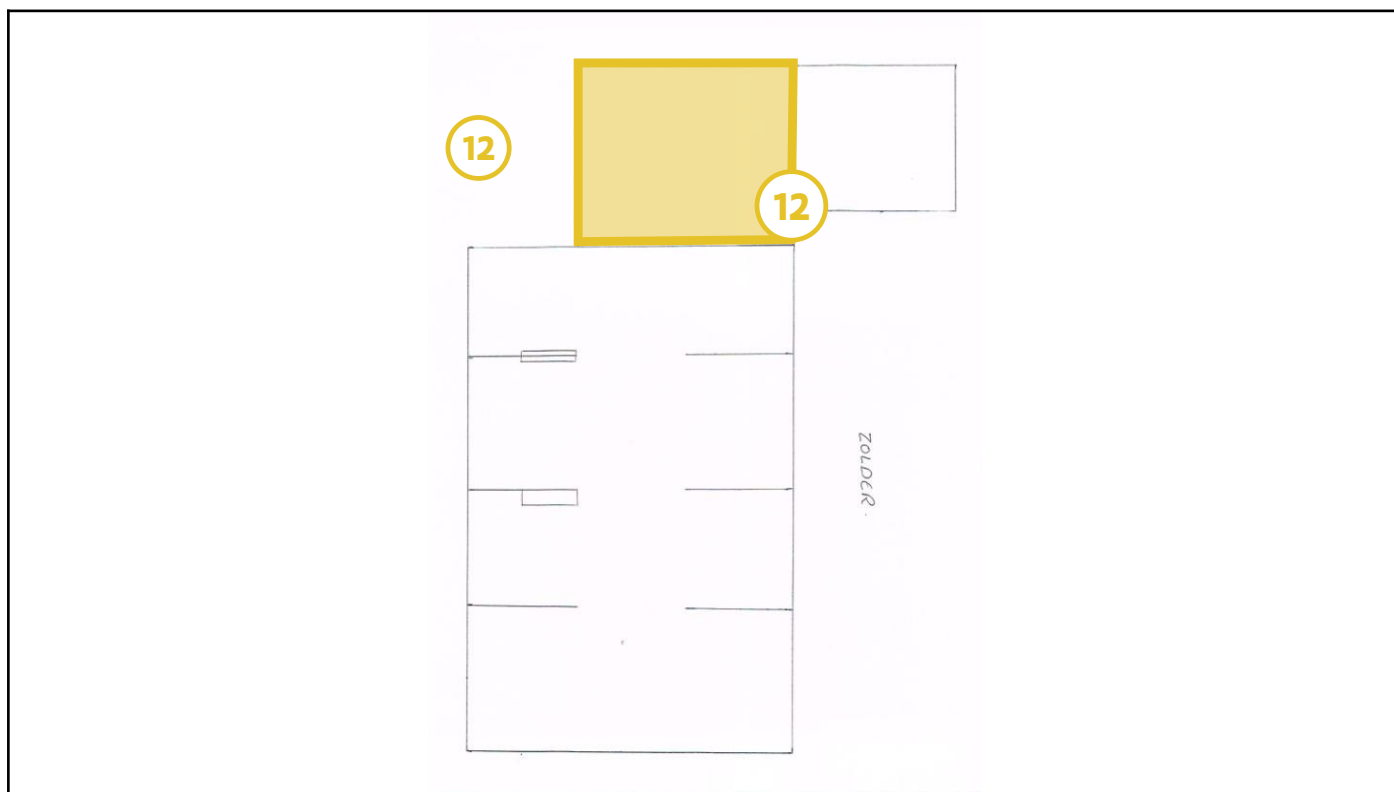
## Plan 1.13: ZOLDER

| Beschrijving | Type | Actie |
|---|---|---|
| 12. Onderdak type menuiserite | Asbestmateriaal | Zorgvuldig beheren |

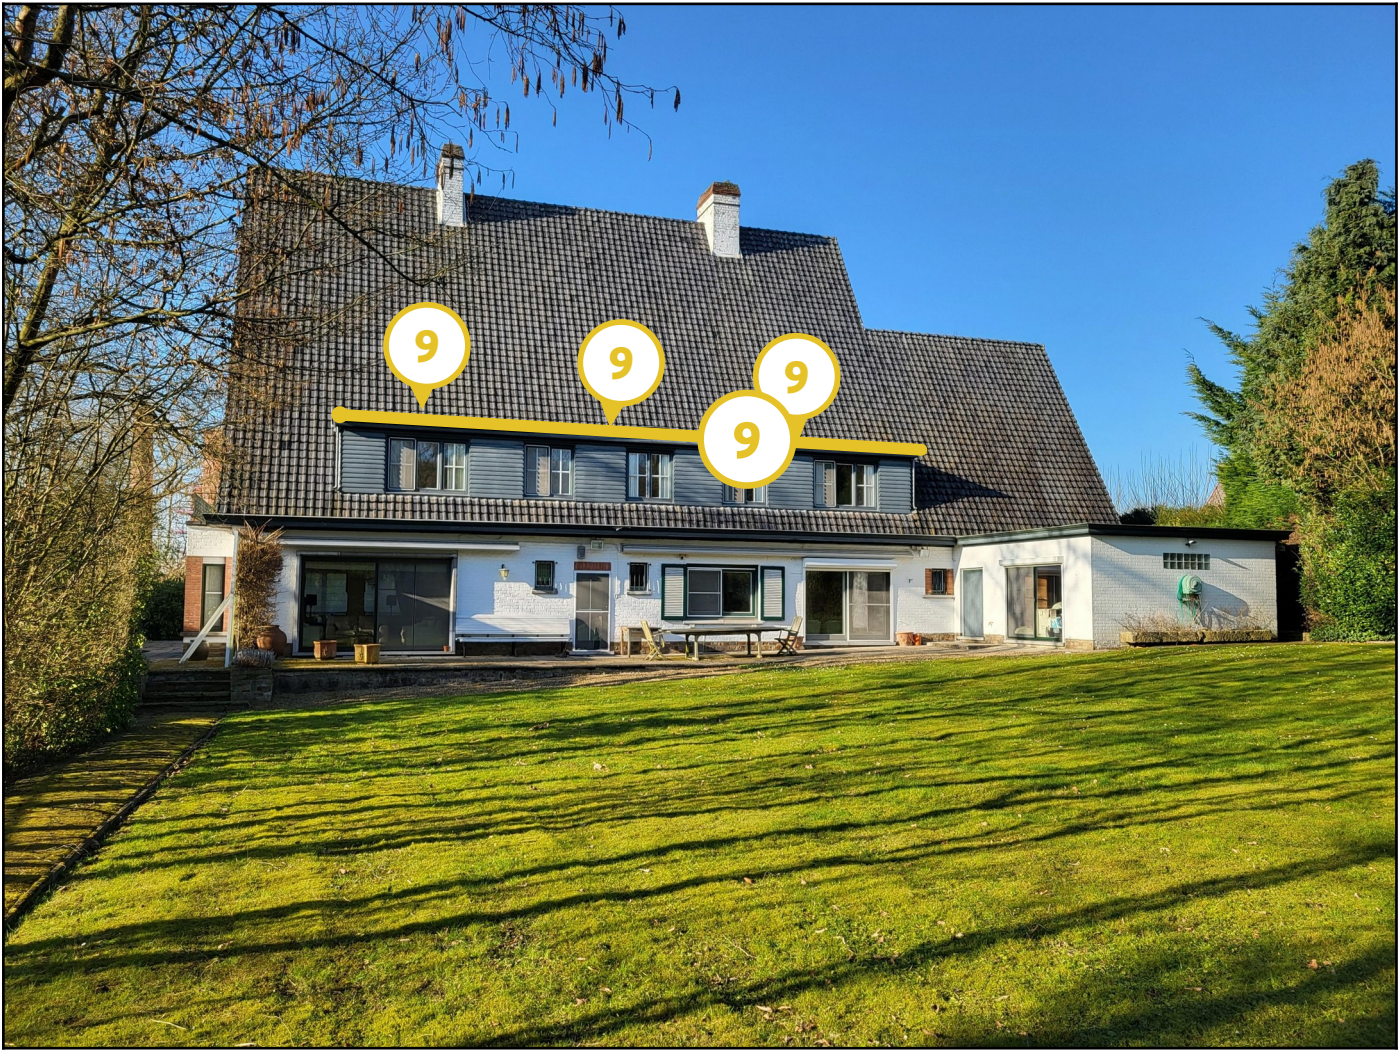
# Plan 1.14: Roofing boven kapellen achtergevel

| Beschrijving | Type | Actie |
|---|---|---|
| 9. Roofing platte daken uitbouw en balkons | Asbestmateriaal | Zorgvuldig beheren |

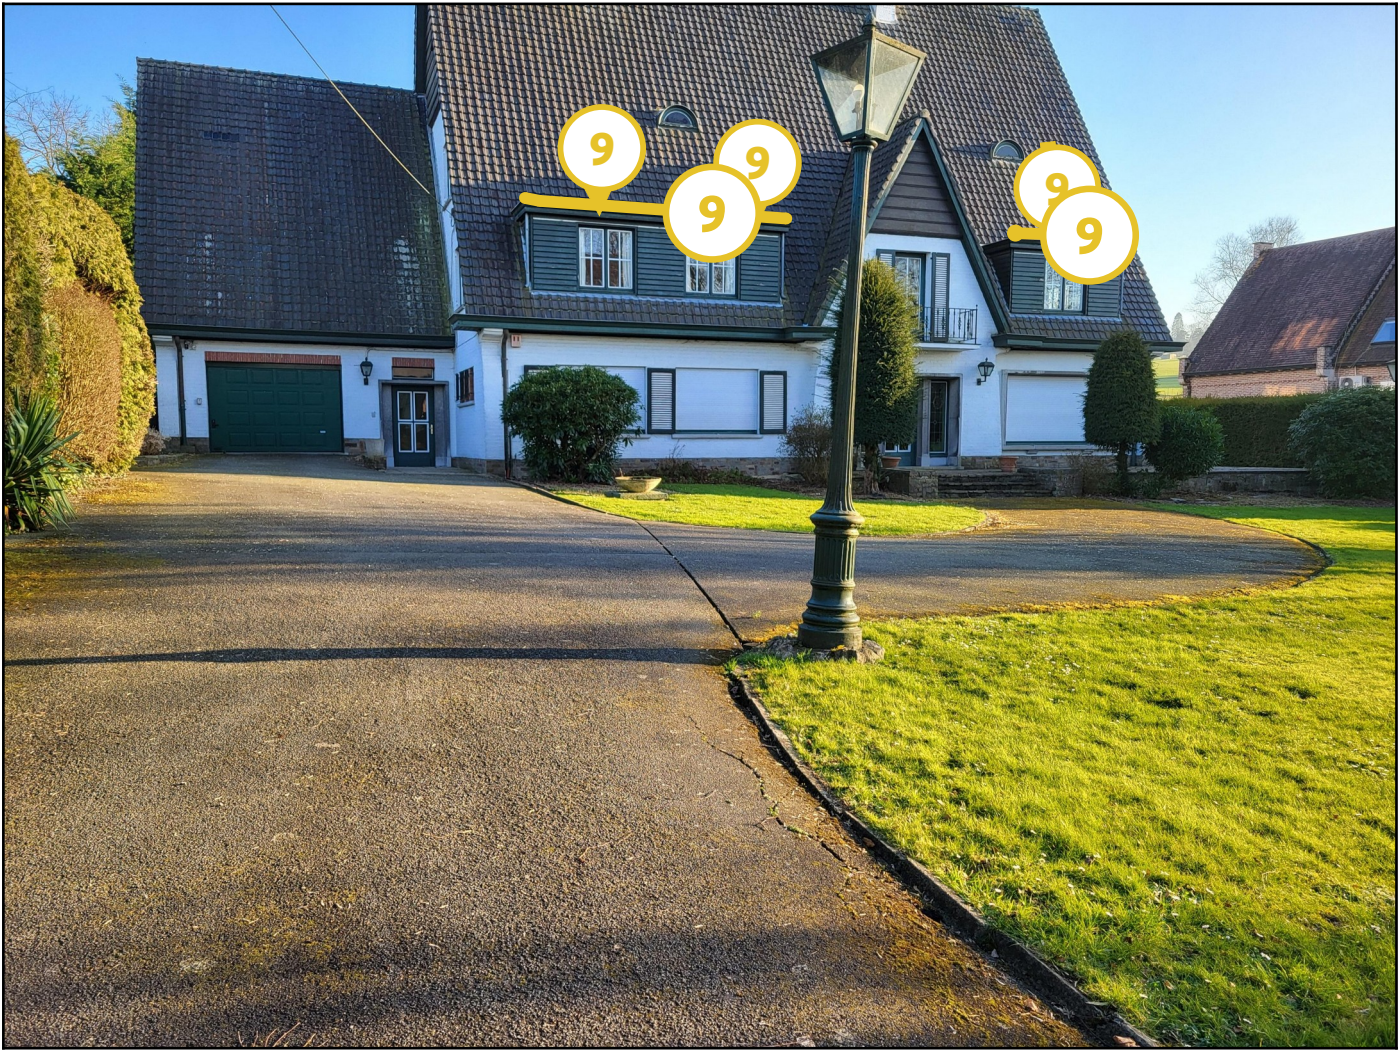
# Plan 1.15: Roofing boven kapellen voorgevel

| Beschrijving | Type | Actie |
|---|---|---|
| 9. Roofing platte daken uitbouw en balkons | Asbestmateriaal | Zorgvuldig beheren |

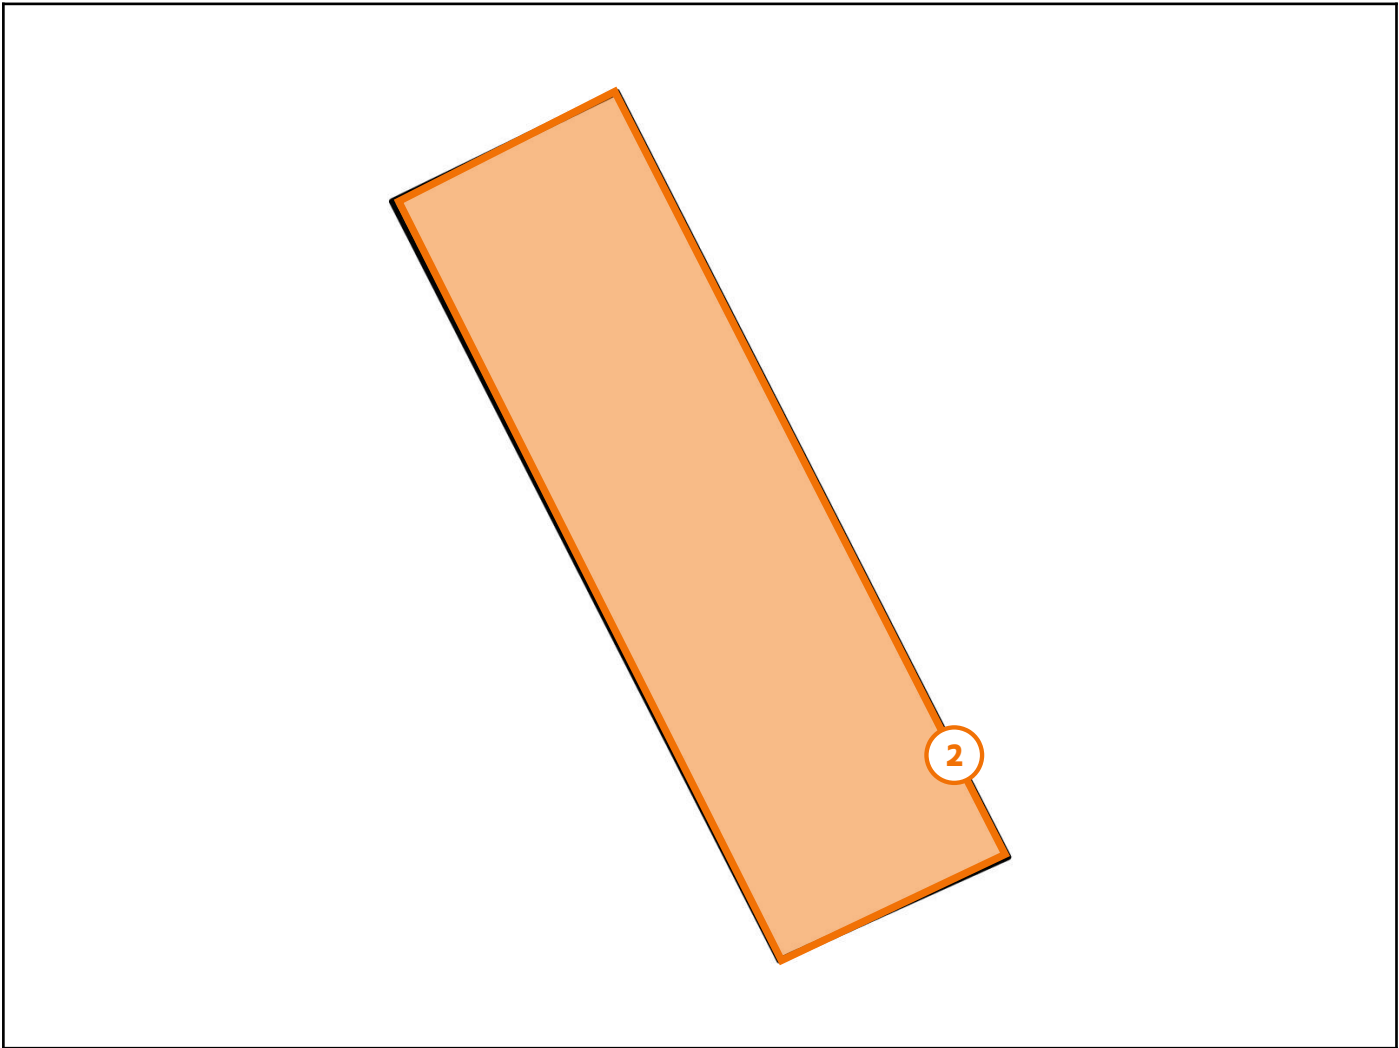
# Plan 2.1: Bijgebouw plan

| Beschrijving | Type | Actie |
|---|---|---|
| 2. Golfplaten schuurtje | Asbestmateriaal | <a href="#">Verwijderen</a> |

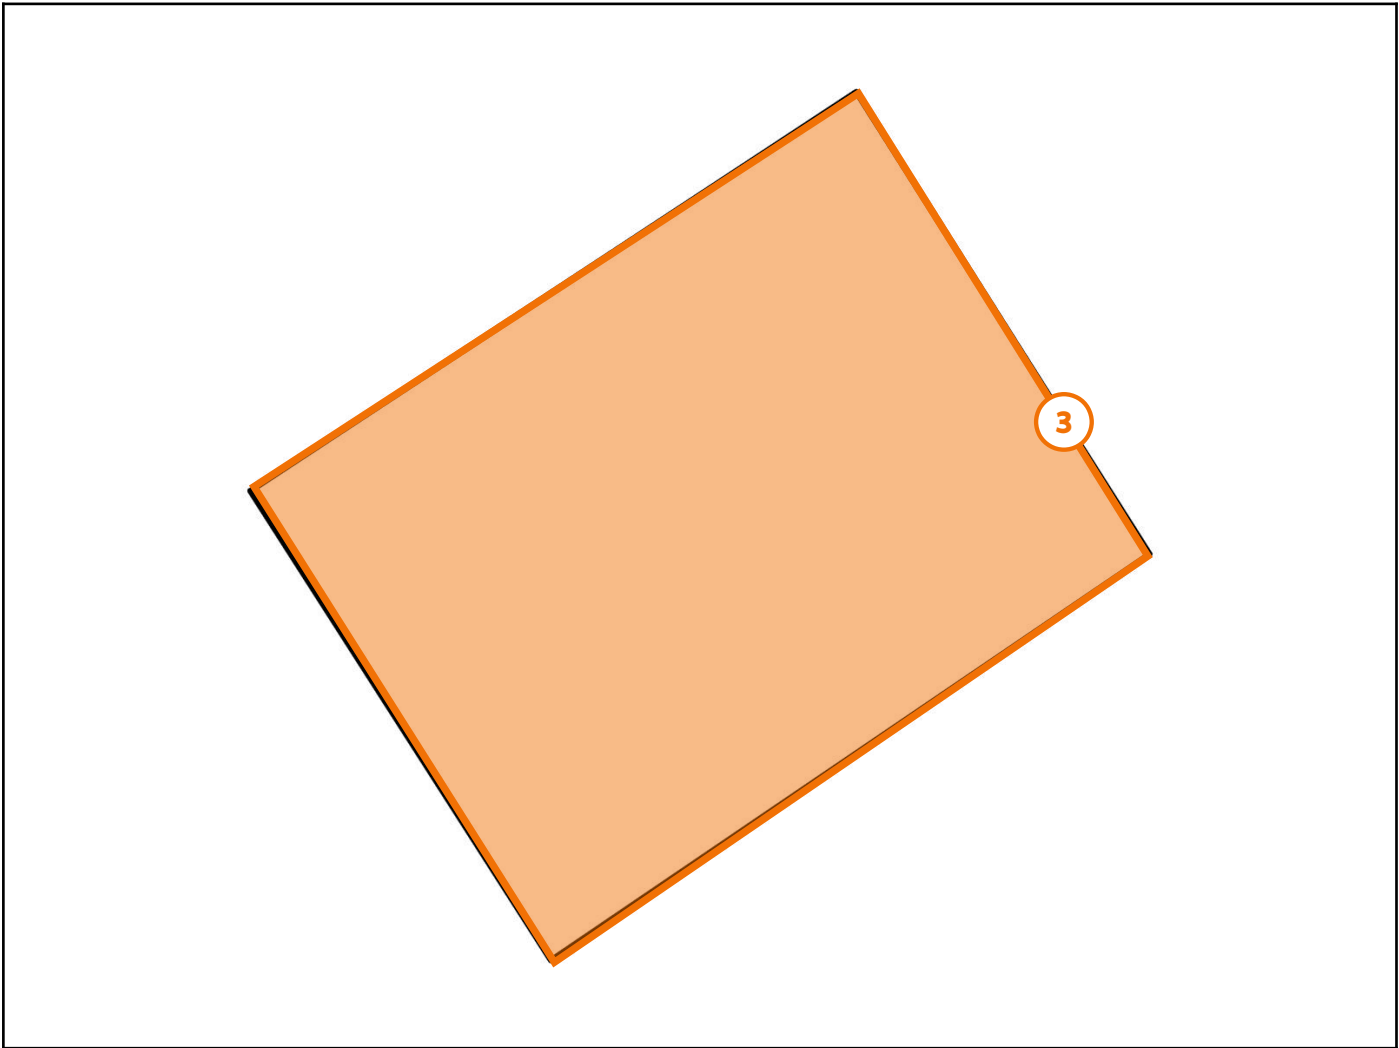
# Plan 3.1: Bijgebouw plan

| Beschrijving | Type | Actie |
|---|---|---|
| 3. Golfplaten tuinhuis | Asbestmateriaal | Verwijderen |
