# Asbestinventarisatetest

Zottegemsesteenweg 49, 9630 Zwalm

Attestnummer : 20240513-000472.000

**Niet-asbestveilig**

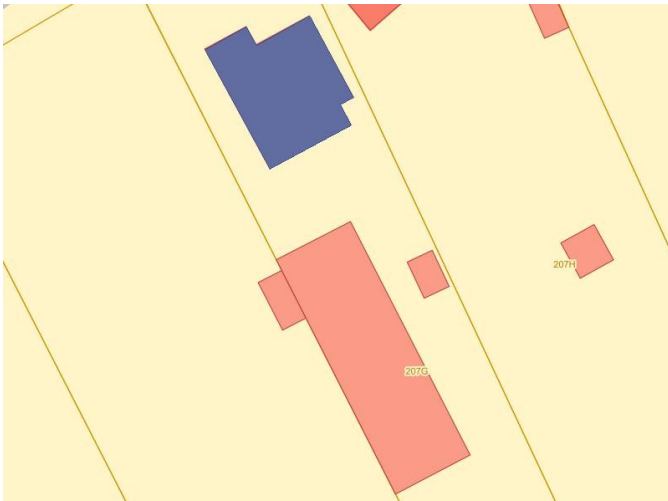
## Zone 1: Hoofdgebouw

- 2 Asbestmaterialen**
- 0 Beperkingen
- 0 Uitsluitingen
- 0 Roerende goederen
- 0 Puin, steenslag, (water)bodem
- 0 Adviezen
- 2 Geen asbest**

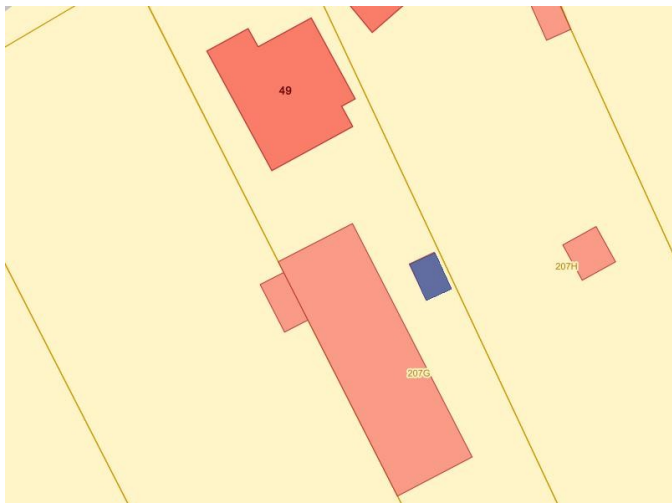
## Zone 2: Bijgebouw

- 0 Asbestmaterialen
- 0 Beperkingen
- 0 Uitsluitingen
- 0 Roerende goederen
- 0 Puin, steenslag, (water)bodem
- 0 Adviezen
- 0 Geen asbest

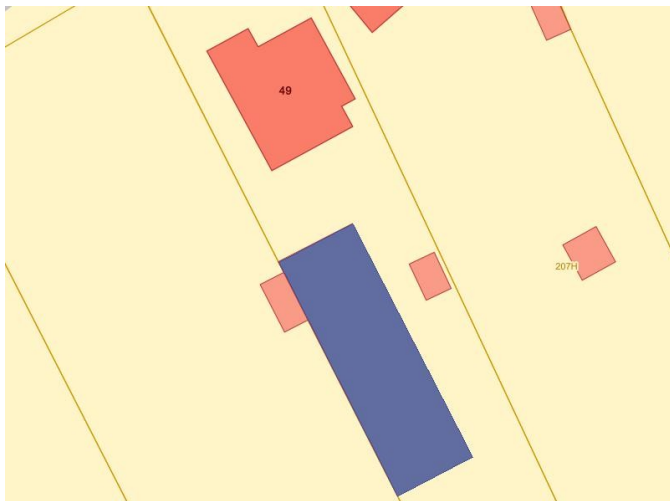
## Zone 3: Bijgebouw

### 2 Asbestmaterialen
