# Asbestinventarisatietest

Groteweg 89, 9500 Geraardsbergen

Attestnummer : 20230802-000214.000

**Niet-asbestveilig**

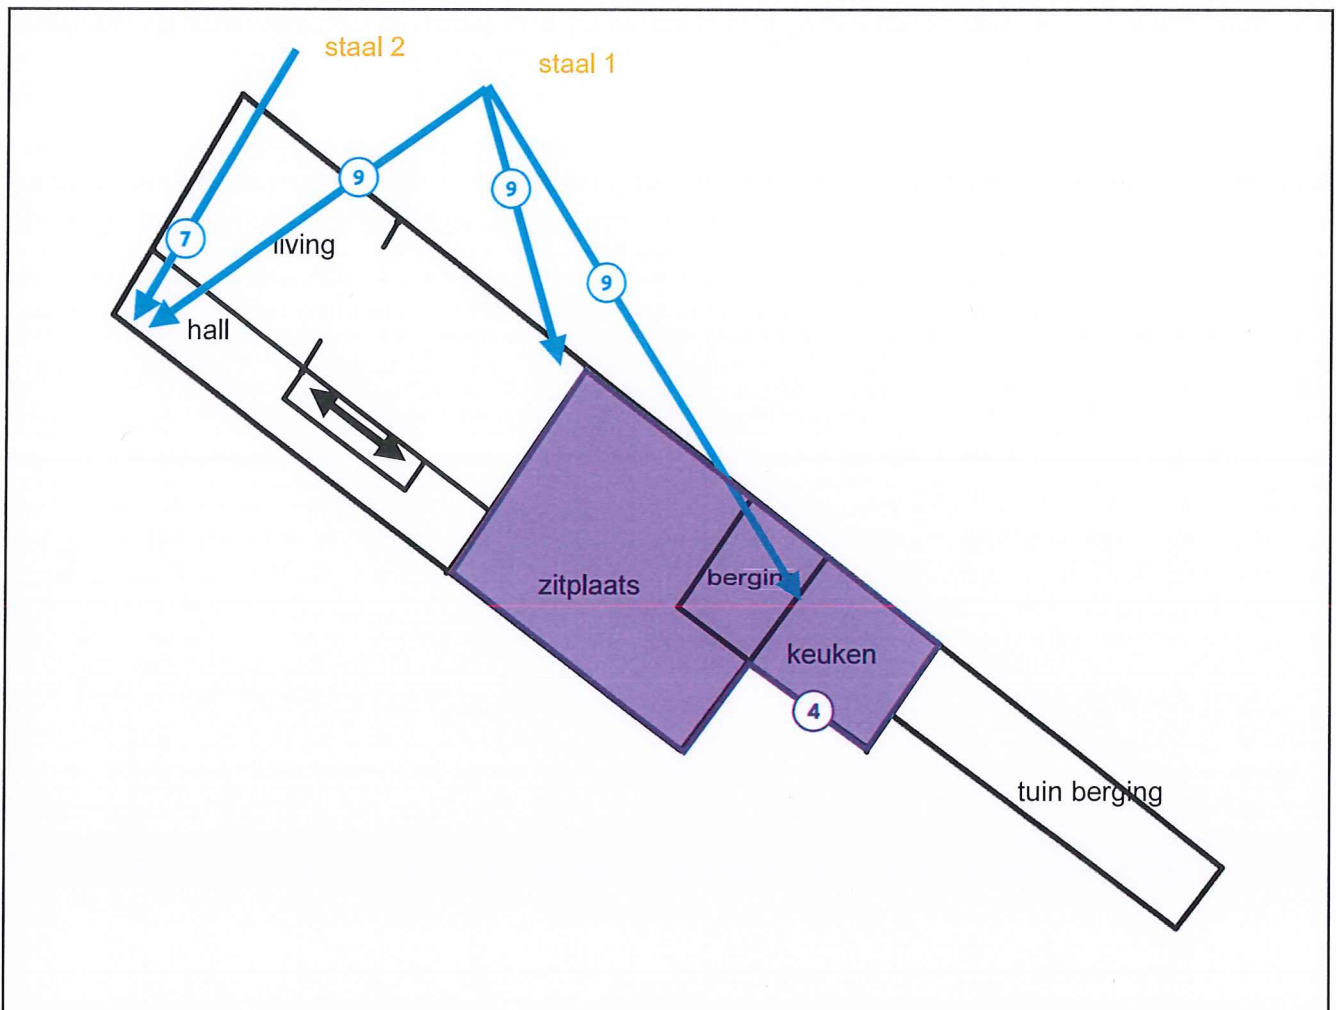
## Plan 1.1: gelijkvloers

| Beschrijving | Type | Actie |
|---|---|---|
| 9. pleister muren gelijkvloers | Geen asbest | - |

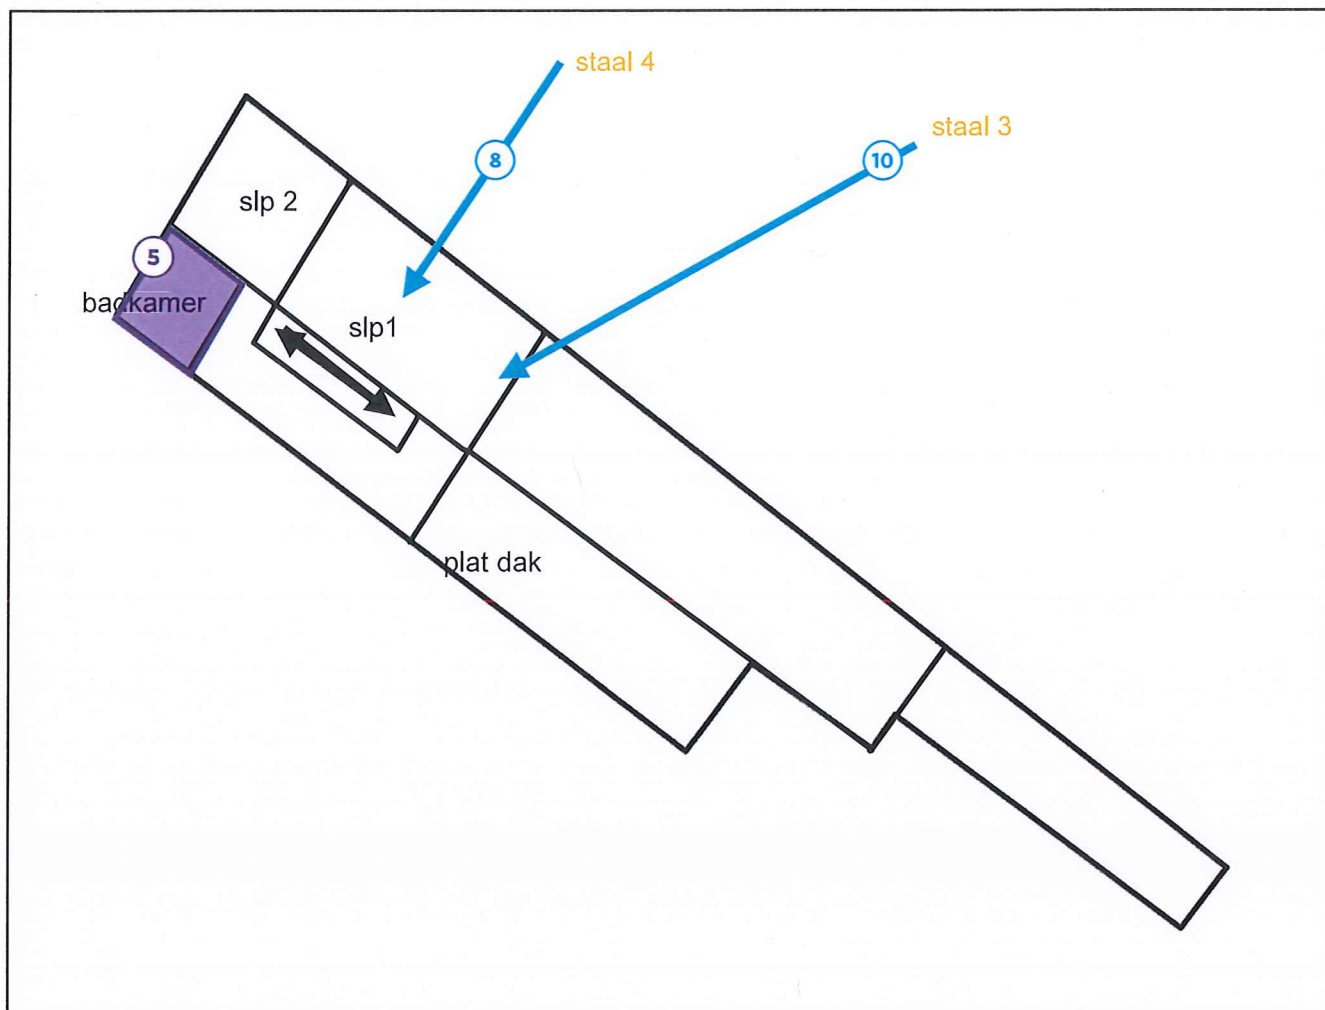
## Plan 1.2: 1ste verdiep

| Beschrijving | Type | Actie |
|---|---|---|
| 10. pleister muren 1ste verdiep | Geen asbest | - |
