# Asbestinventarisatetest

Rijkendalstraat 96, 1853 Grimbergen

Attestnummer : 20250716-000389.001

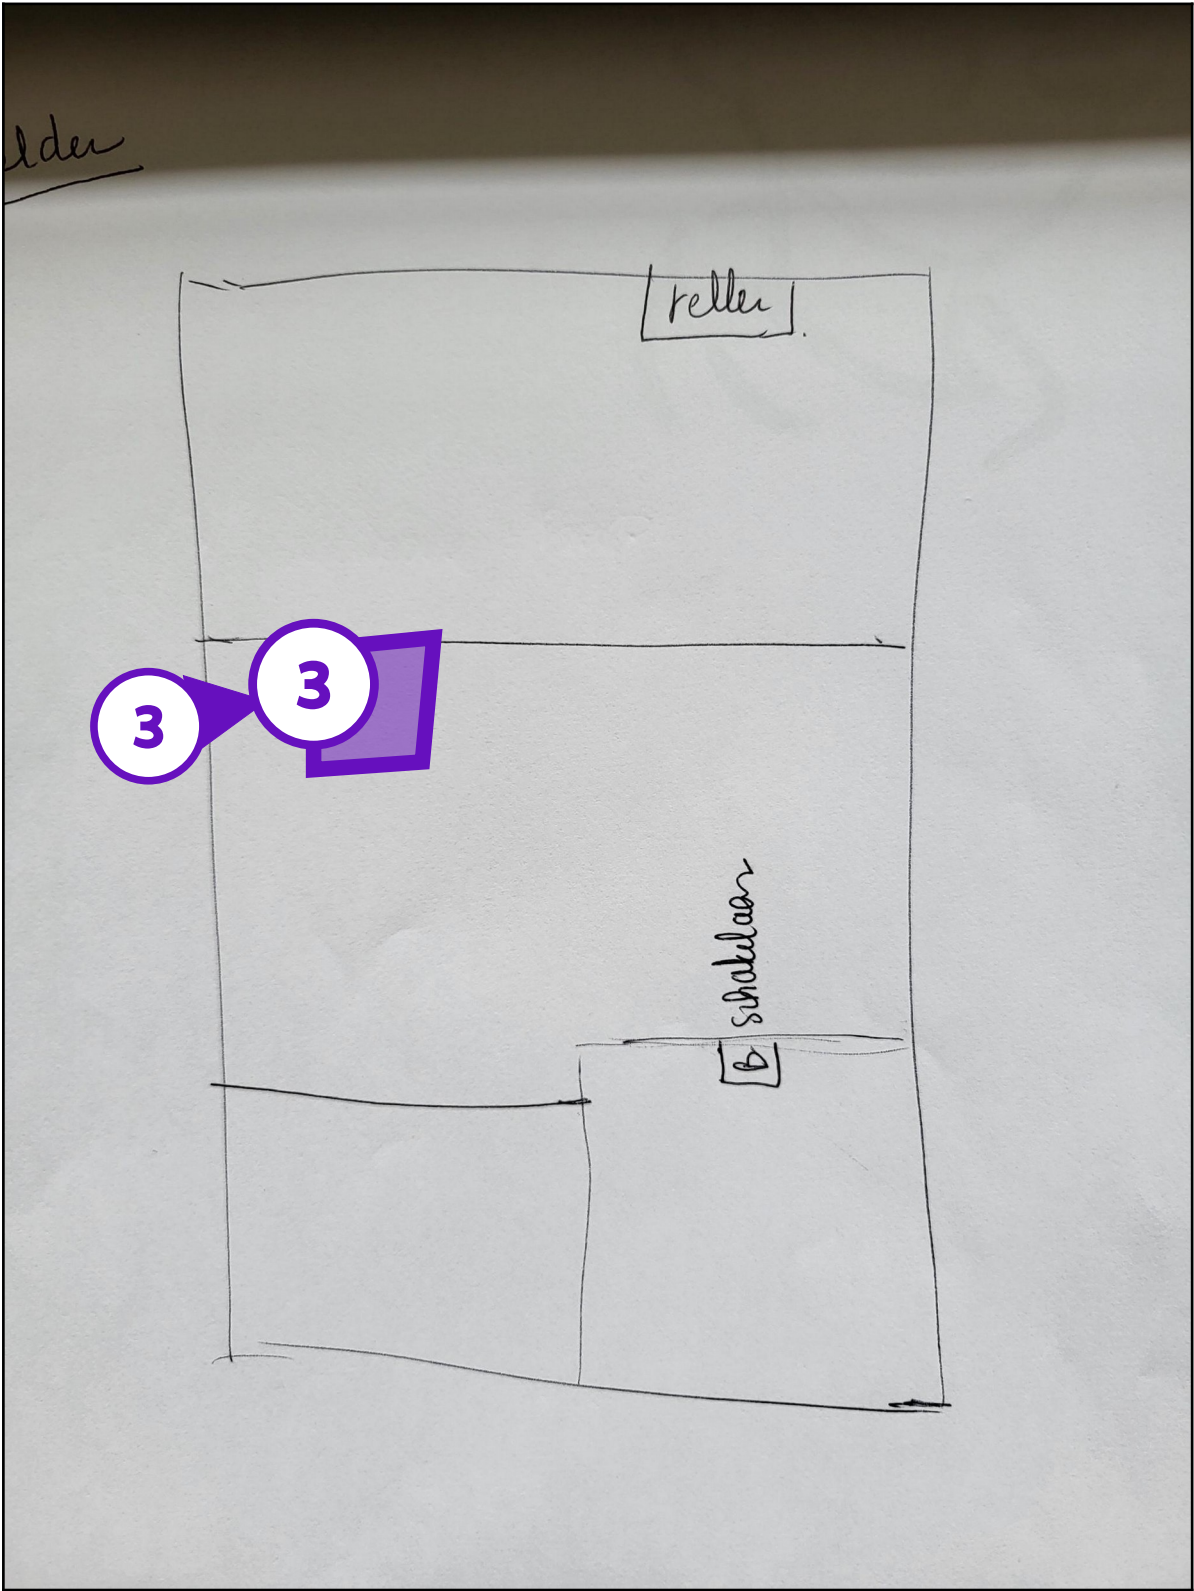
Plan 1.6: KELDER

| 3. Stookketel / Brander | Advies | - |

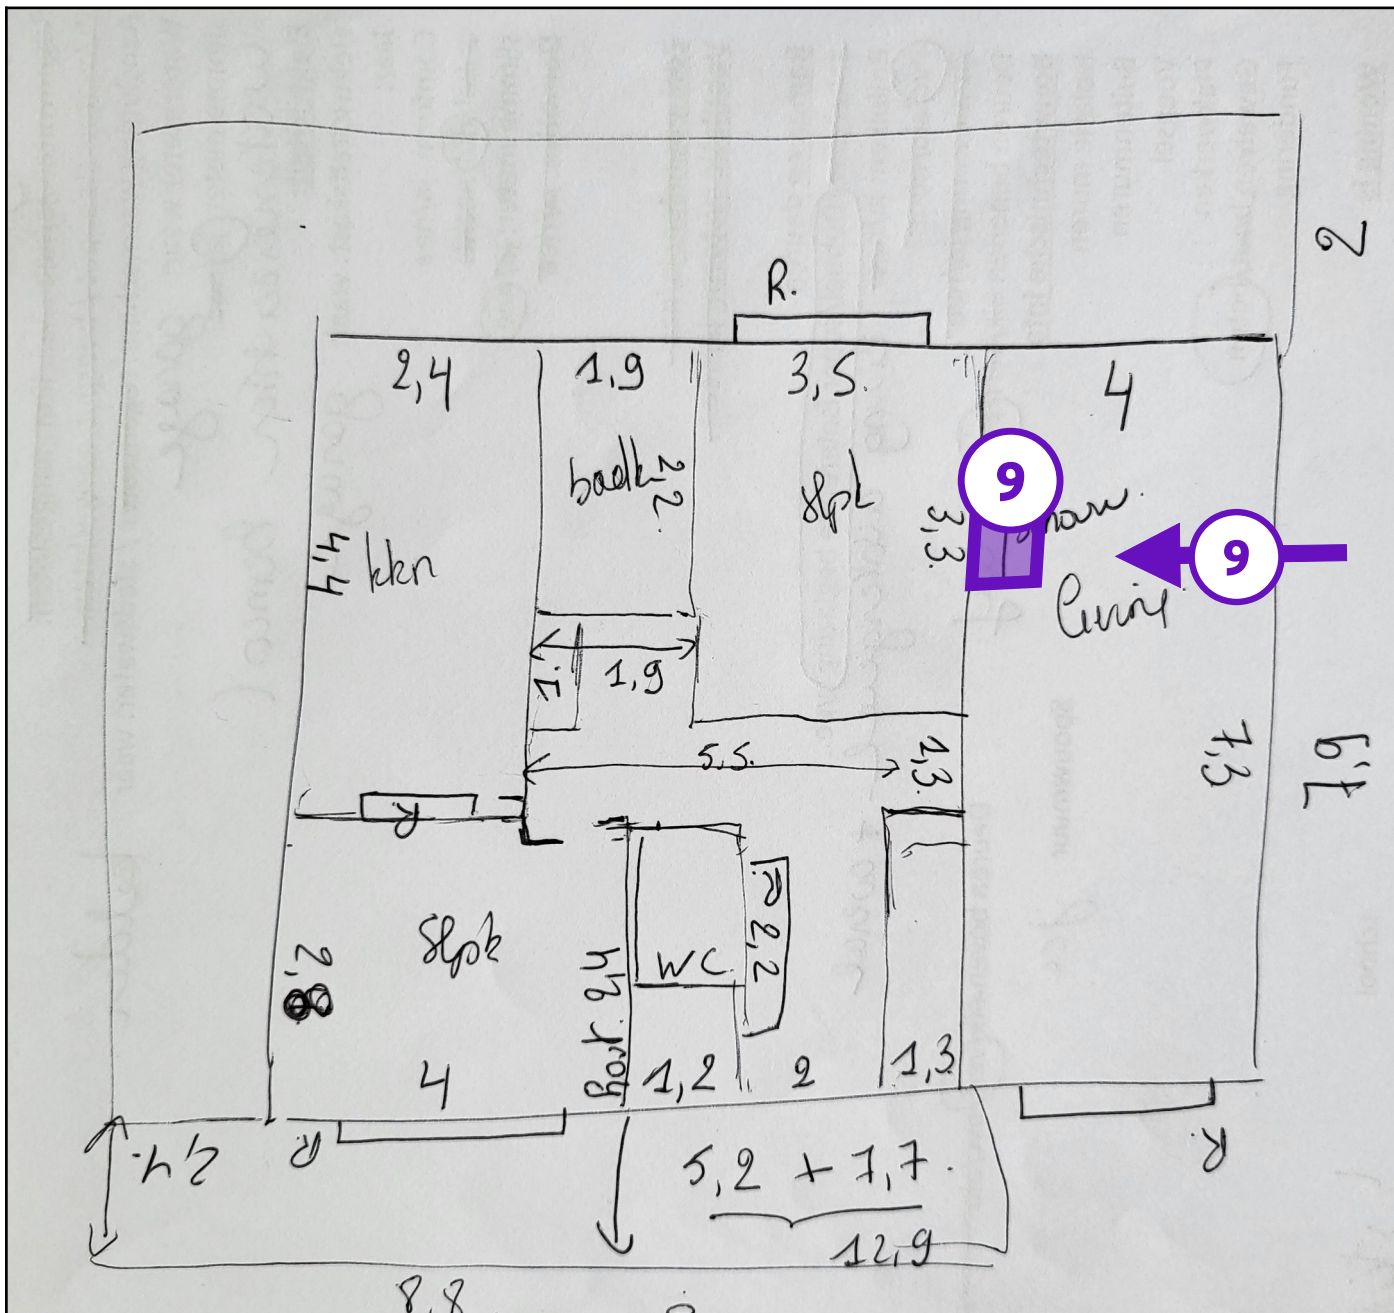
## Plan 1.7: GELIJKVLOERS

| Beschrijving | Type | Actie |
|---|---|---|
| 9. Rookgaskanaal in asbest cement | Advies | - |

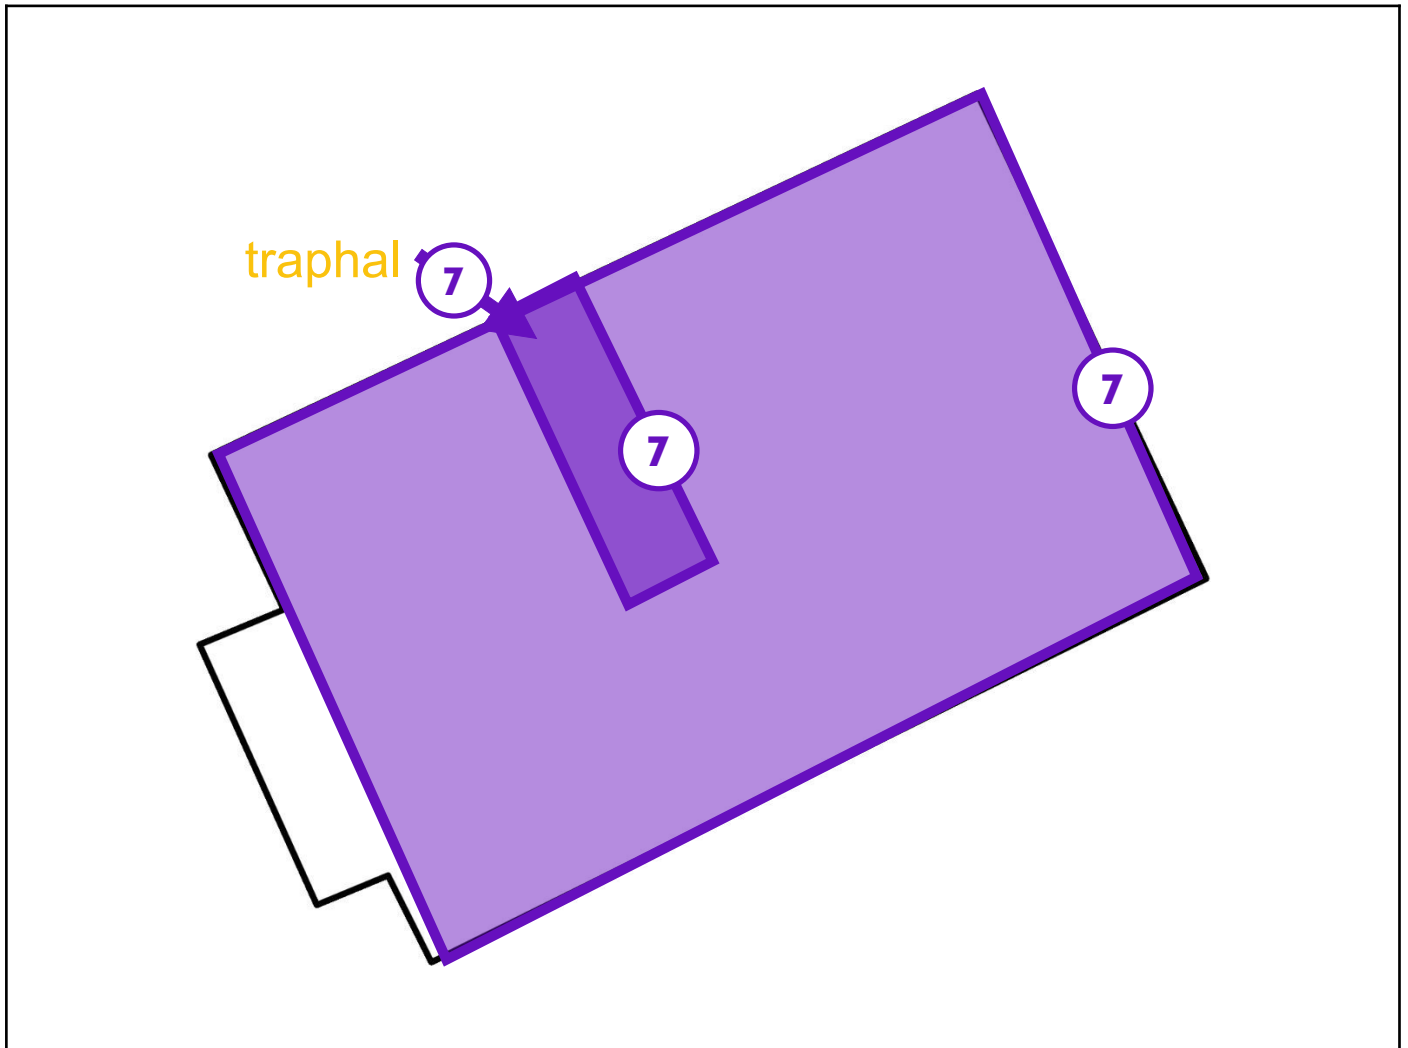
## Plan 1.8: Hoofdgebouw plan

| Beschrijving | Type | Actie |
|---|---|---|
| 7. Lijm onder het tapijt | Advies | - |

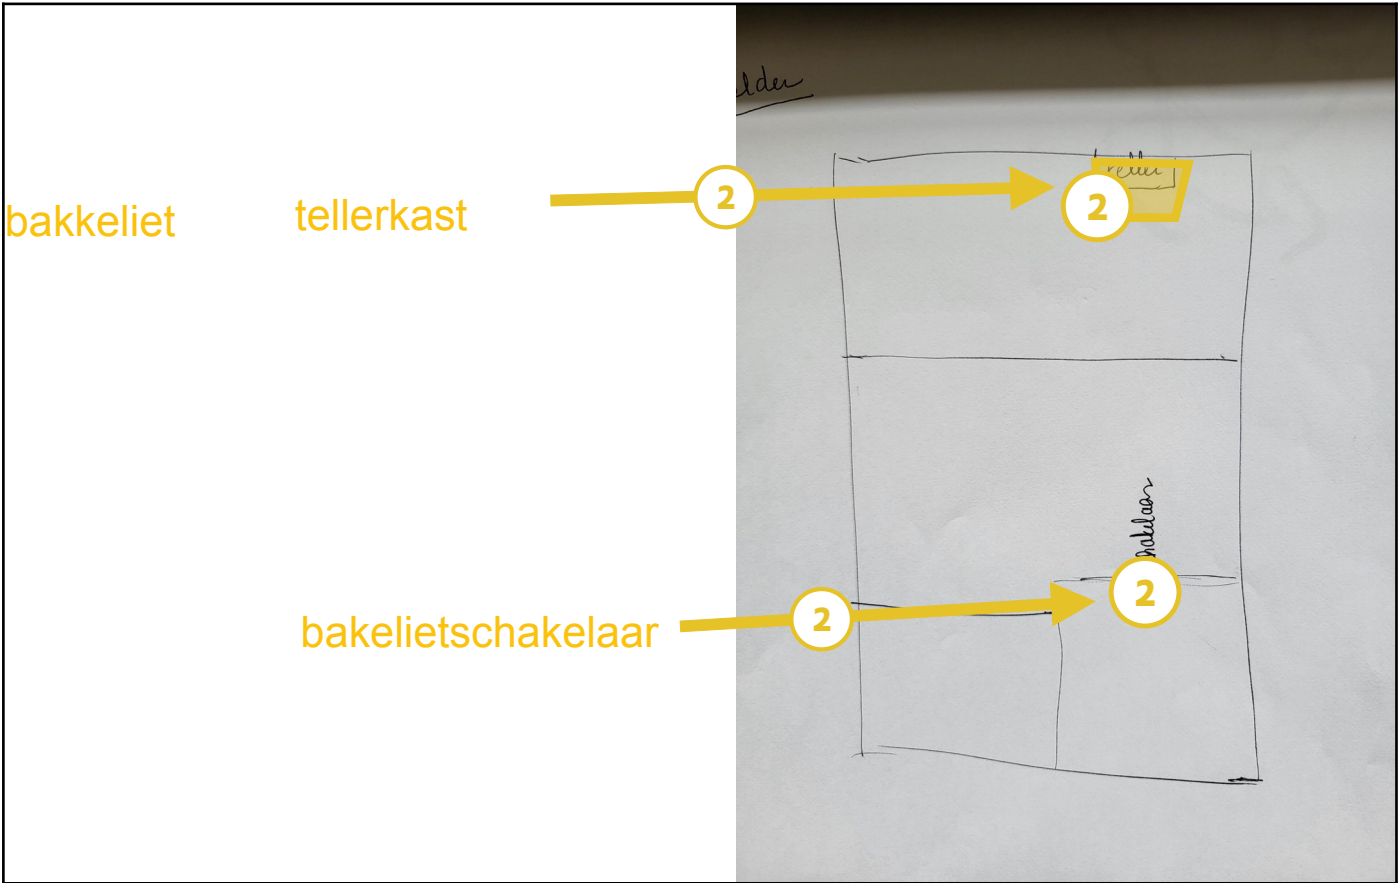
Plan 1.9: KELDER

| Beschrijving | Type | Actie |
|---|---|---|
| 2. Bakeliet schakelaars, stopcontacten, teller | Asbestmateriaal | Zorgvuldig beheren |

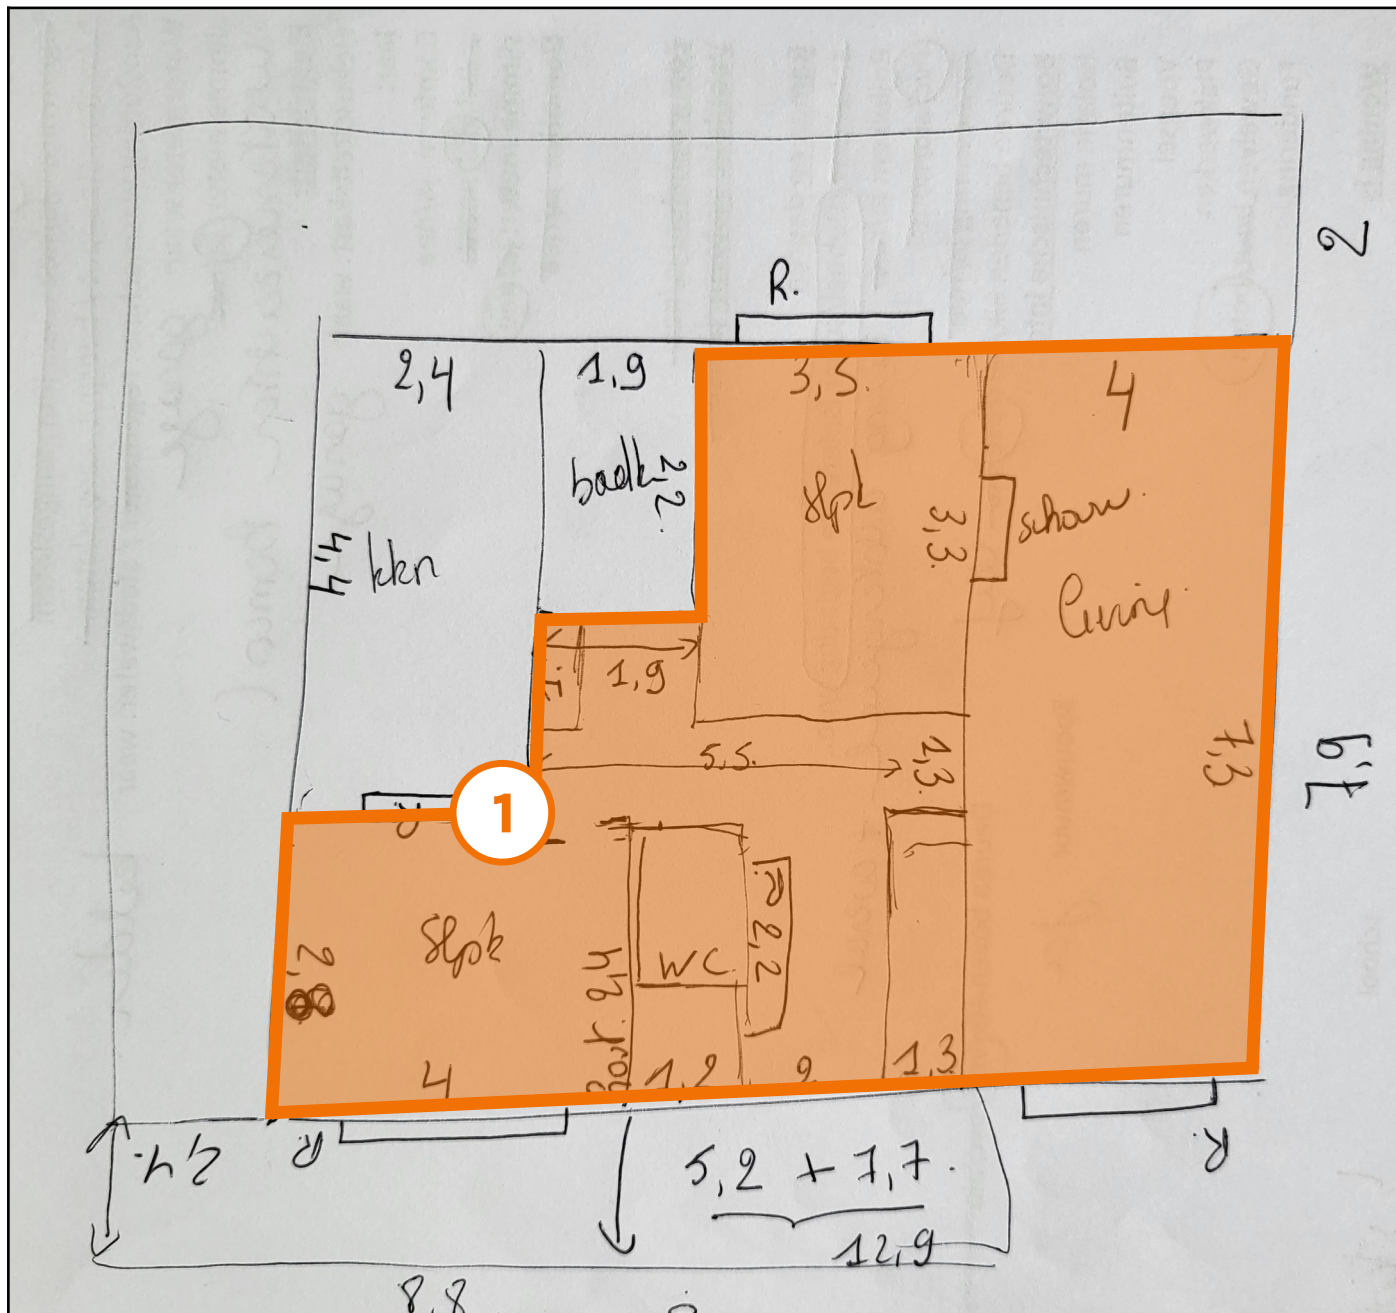
## Plan 1.10: GELIJKVLOERS

| Beschrijving | Type | Actie |
|---|---|---|
| 1. Vinylzeil gelijkvloers | Asbestmateriaal | <a href="#">Verwijderen</a> |

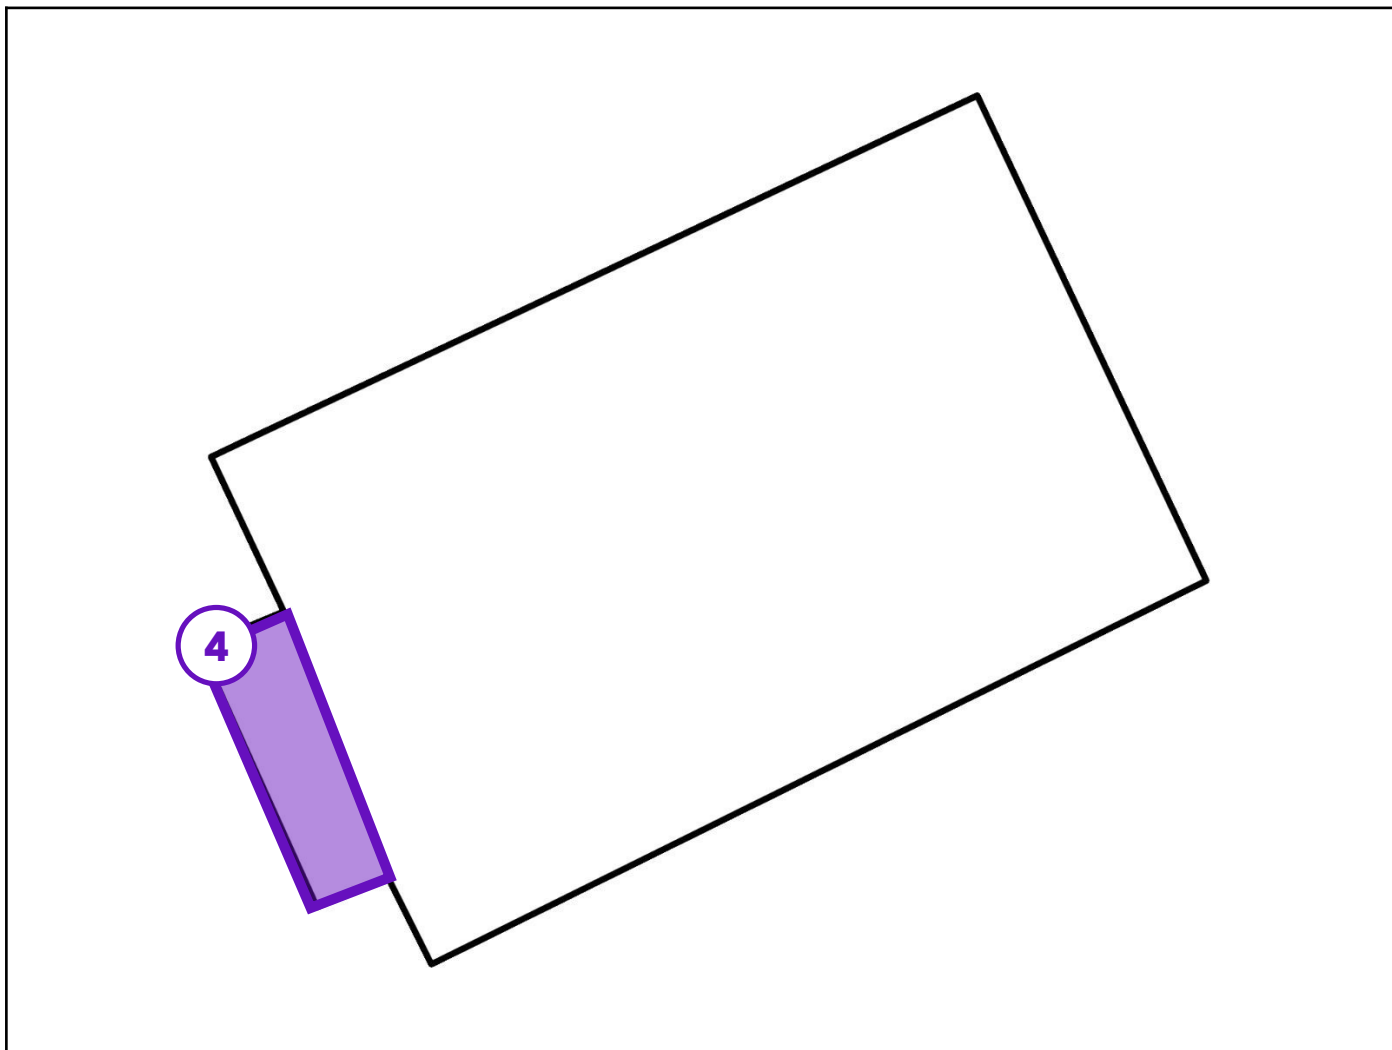
## Plan 1.11: Hoofdgebouw plan

| Beschrijving | Type | Actie |
|---|---|---|
| 4. Serre | Advies | - |
