# Asbestinventarisatetest

Rijkendalstraat 96, 1853 Grimbergen

Attestnummer : 20250716-000389.000

**Niet-asbestveilig**

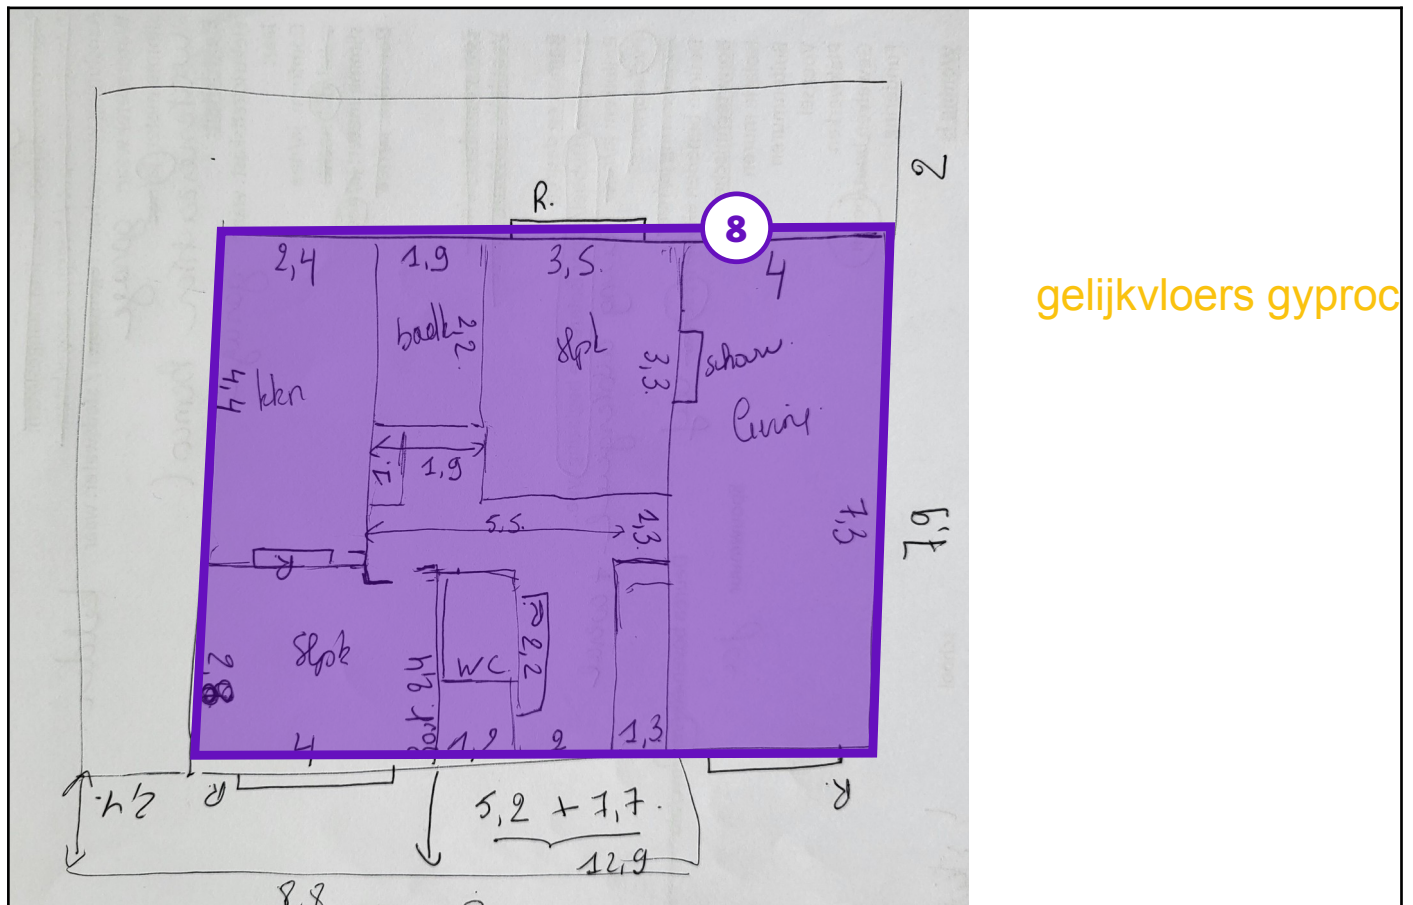
## Plan 1.2: Plafonds gelijkvloers gyproc

| Beschrijving | Type | Actie |
|---|---|---|
| 8. Plafonds gyproc gelijkvloers, houten planchetten verdieping | Advies | - |

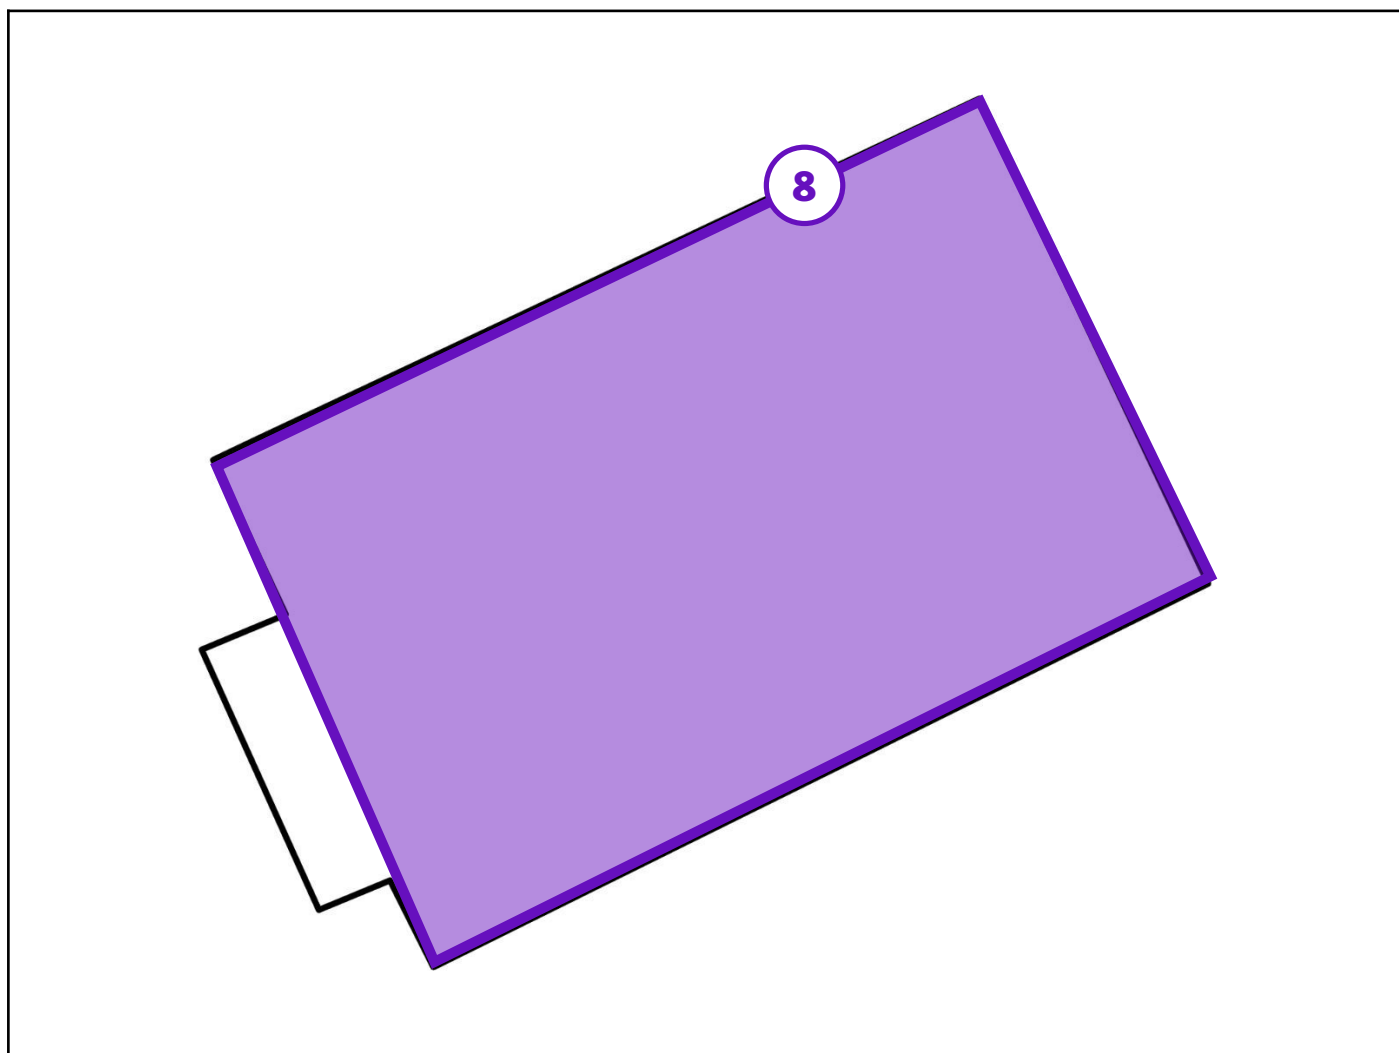
## Plan 1.3: Plafonds verdieping hout

| Beschrijving | Type | Actie |
|---|---|---|
| 8. Plafonds gyproc gelijkvloers, houten planchetten verdieping | Advies | - |

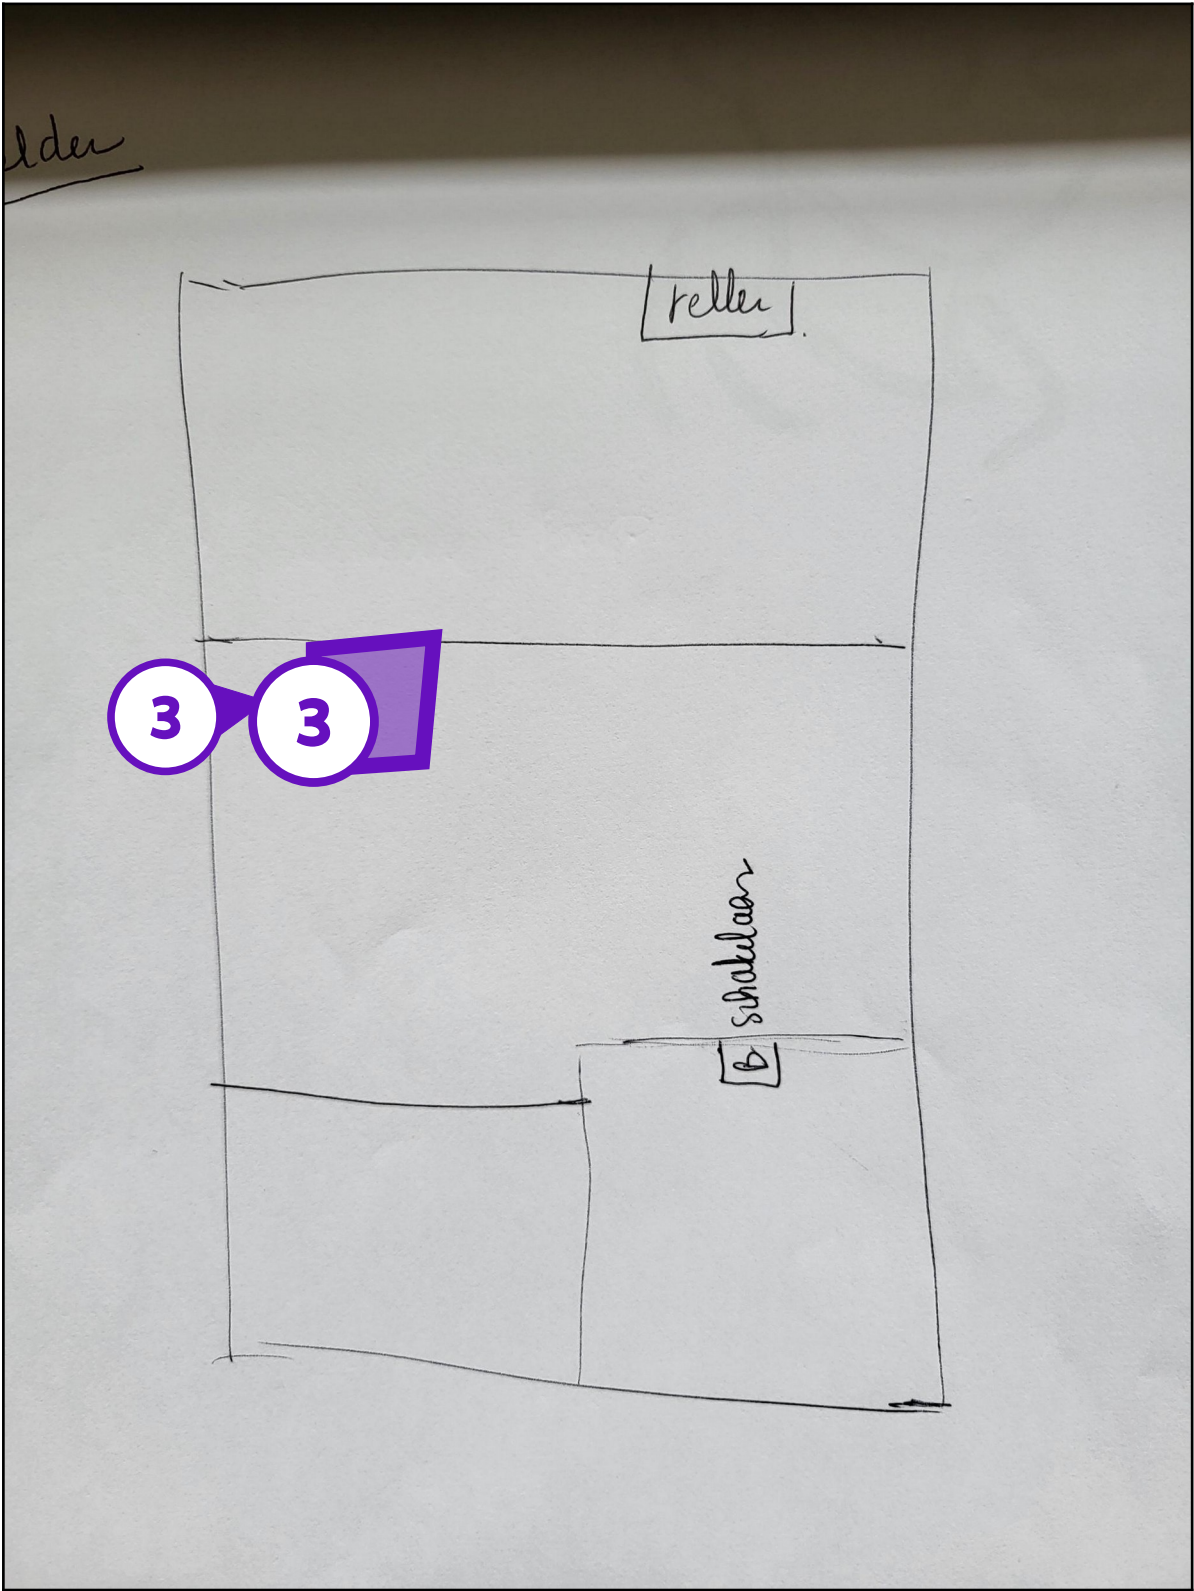
Plan 1.6: KELDER

| 3. Stookketel / Brander | Advies | - |

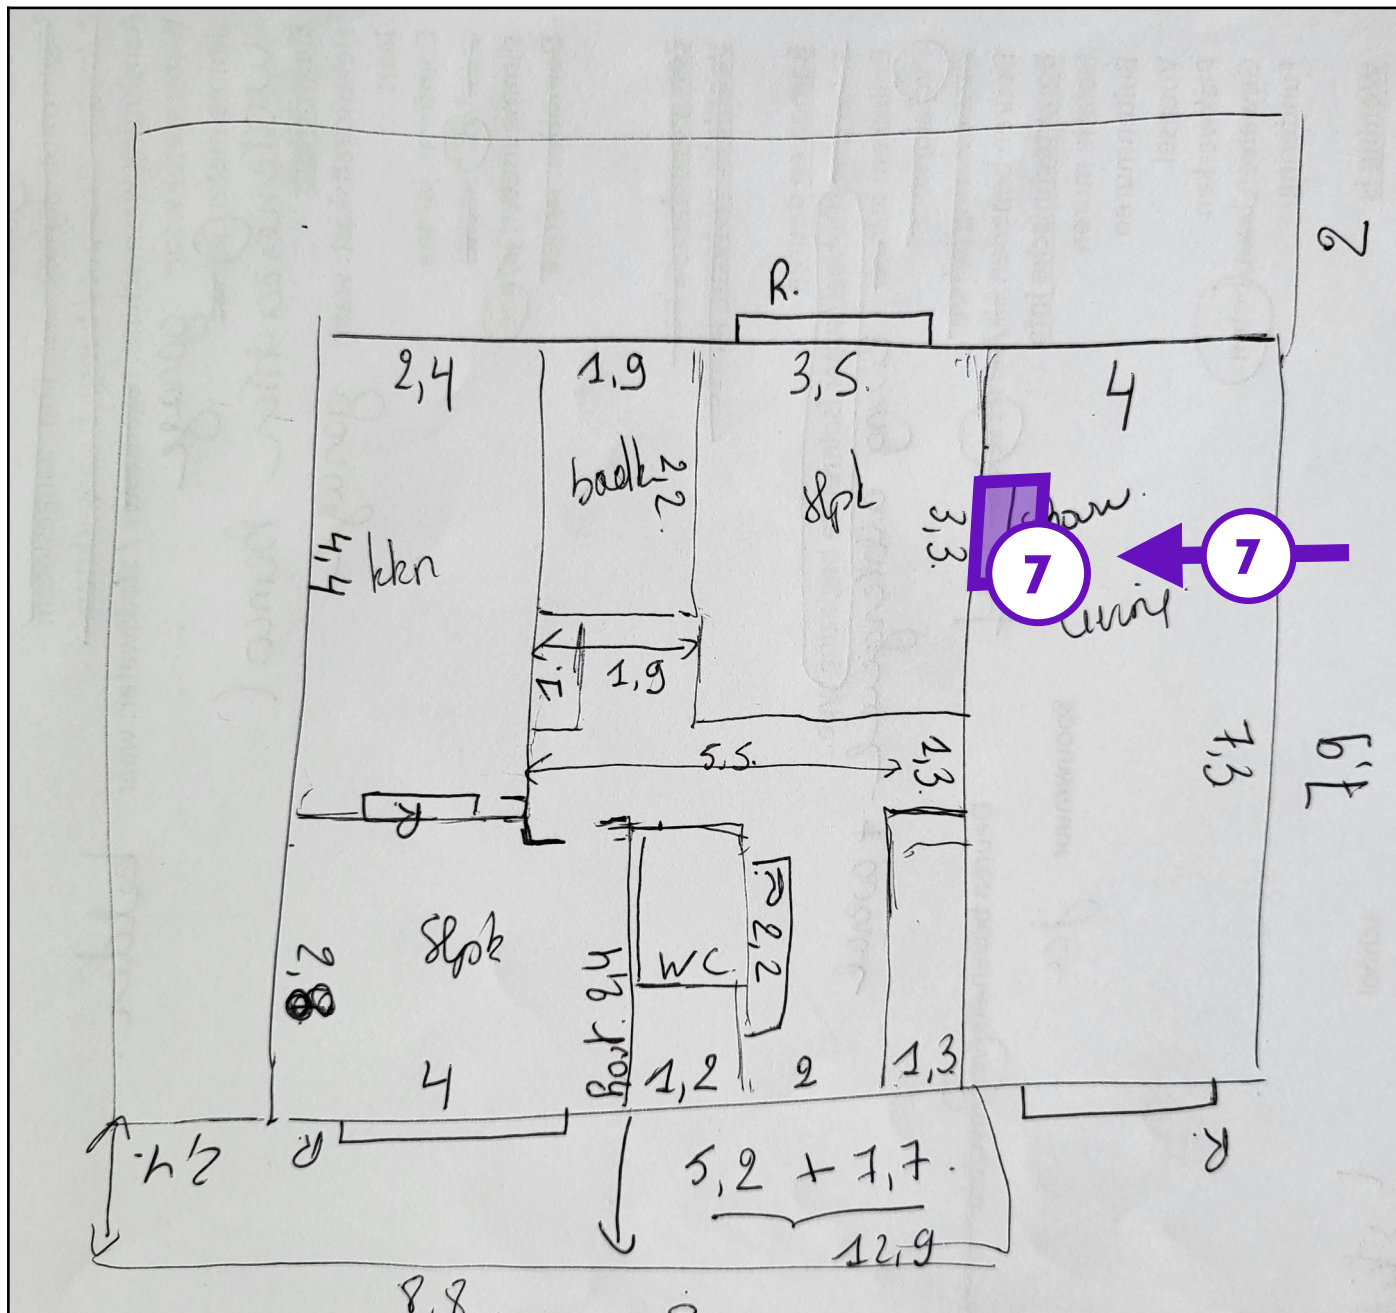
## Plan 1.7: GELIJKVLOERS

| Beschrijving | Type | Actie |
|---|---|---|
| 7. Rookgaskanaal in asbest cement | Advies | - |

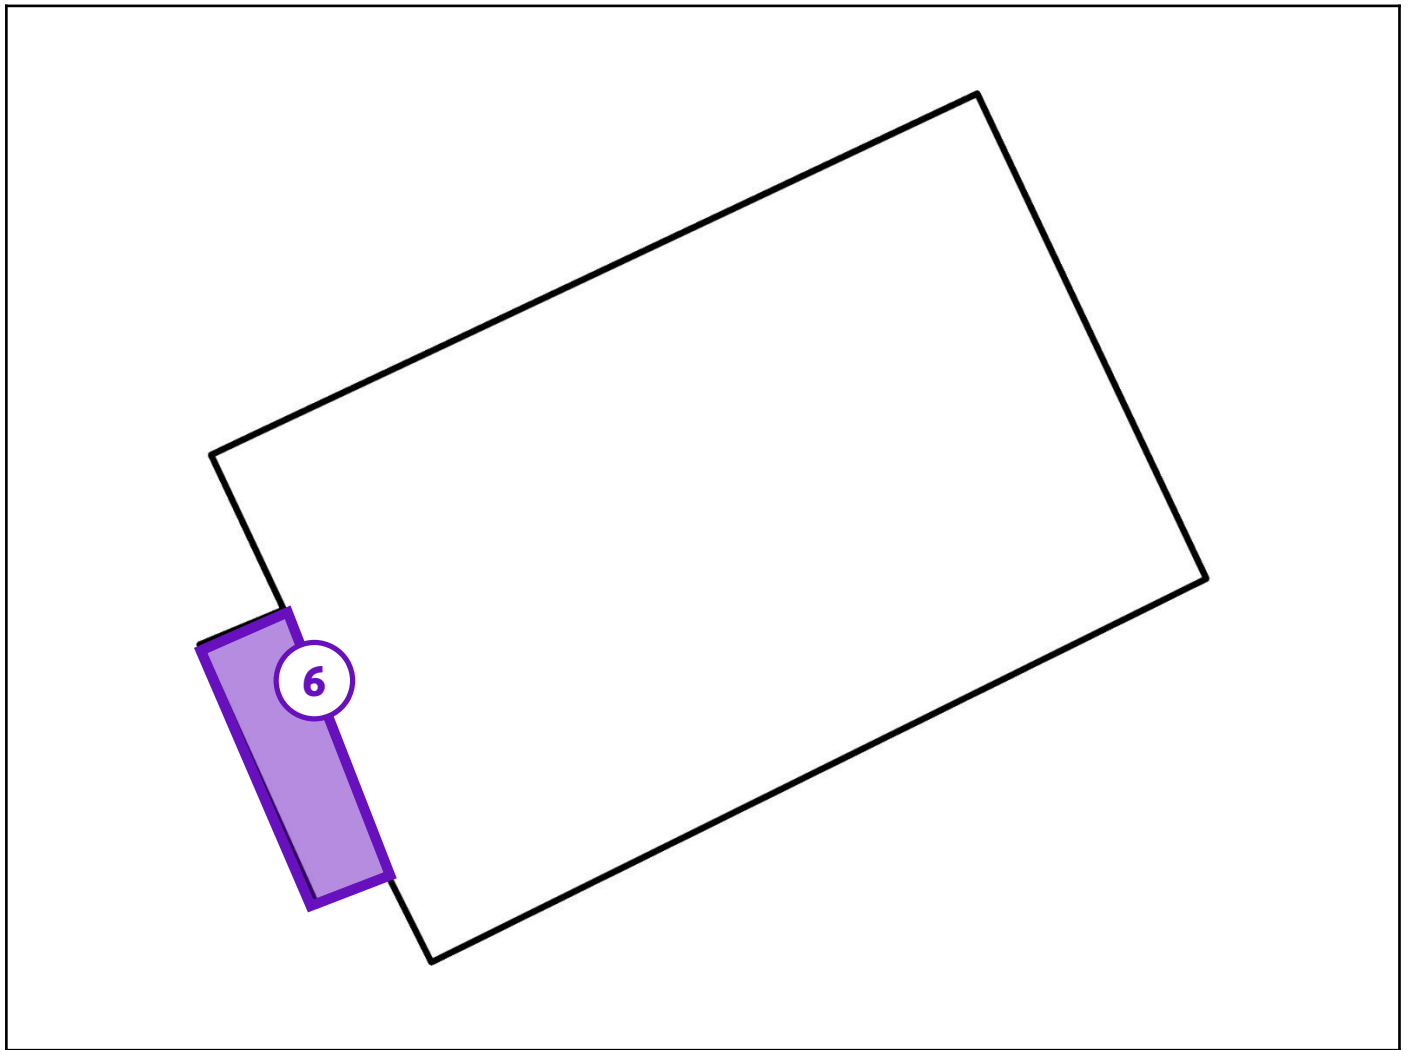
## Plan 1.11: Hoofdgebouw plan

| Beschrijving | Type | Actie |
|---|---|---|
| 6. Serre | Advies | - |
