# Asbestinventarisatetest

45503A0602/00L000 - Nederenamestraat 83, 9700 Nederename  
(Oudenaarde)

Attestnummer : 20240925-000322.000

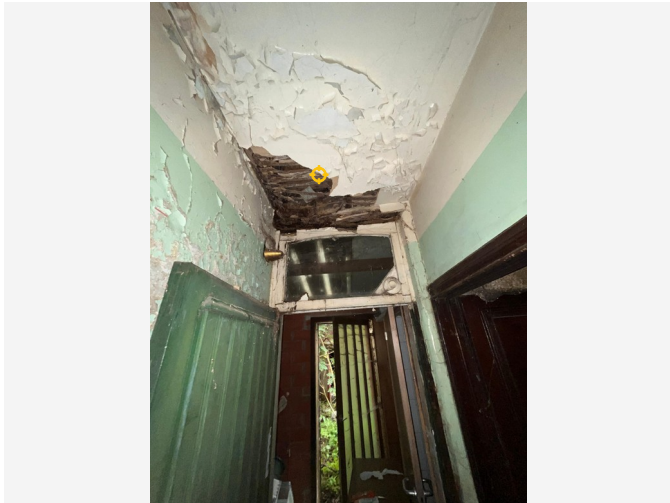
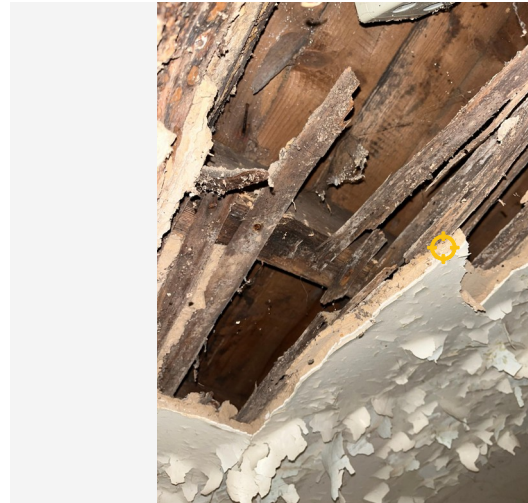
## Fiche 9: Pleisterwerk plafond

Geen asbest
