# Asbestinventarisatetest

45503A0602/00M000 - Braambrugstraat 2, 9700 Nederename (Oudenaarde)

Attestnummer : 20240925-000319.001

**Niet-asbestveilig**

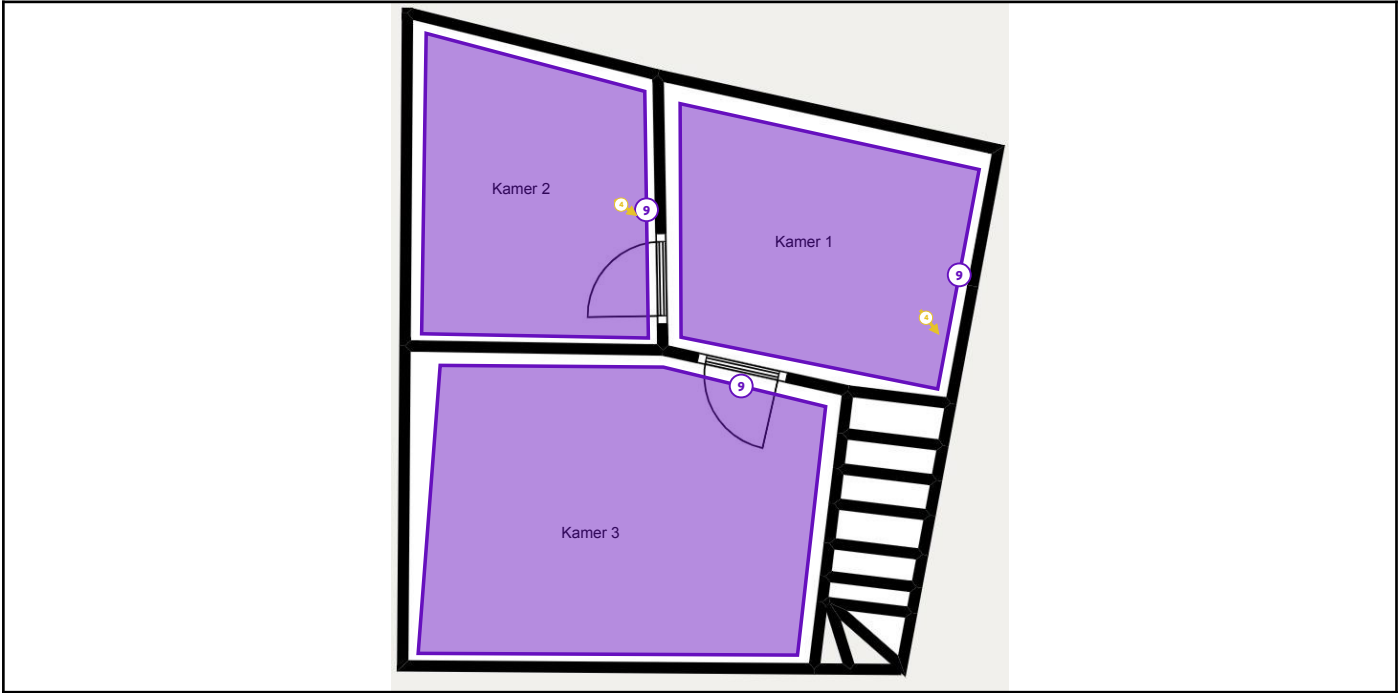
## Plan 1.2: Eerste verdieping (E+1)

| Beschrijving | Type | Actie |
|---|---|---|
| 9. Vloerbedekking op E+1 | Advies | - |
