# Asbestinventarisatetest

Steenweg 77, 9570 Lierde

Attestnummer : **20250730-000112.000**

**Asbestveilig** (maar mogelijk niet asbestvrij)

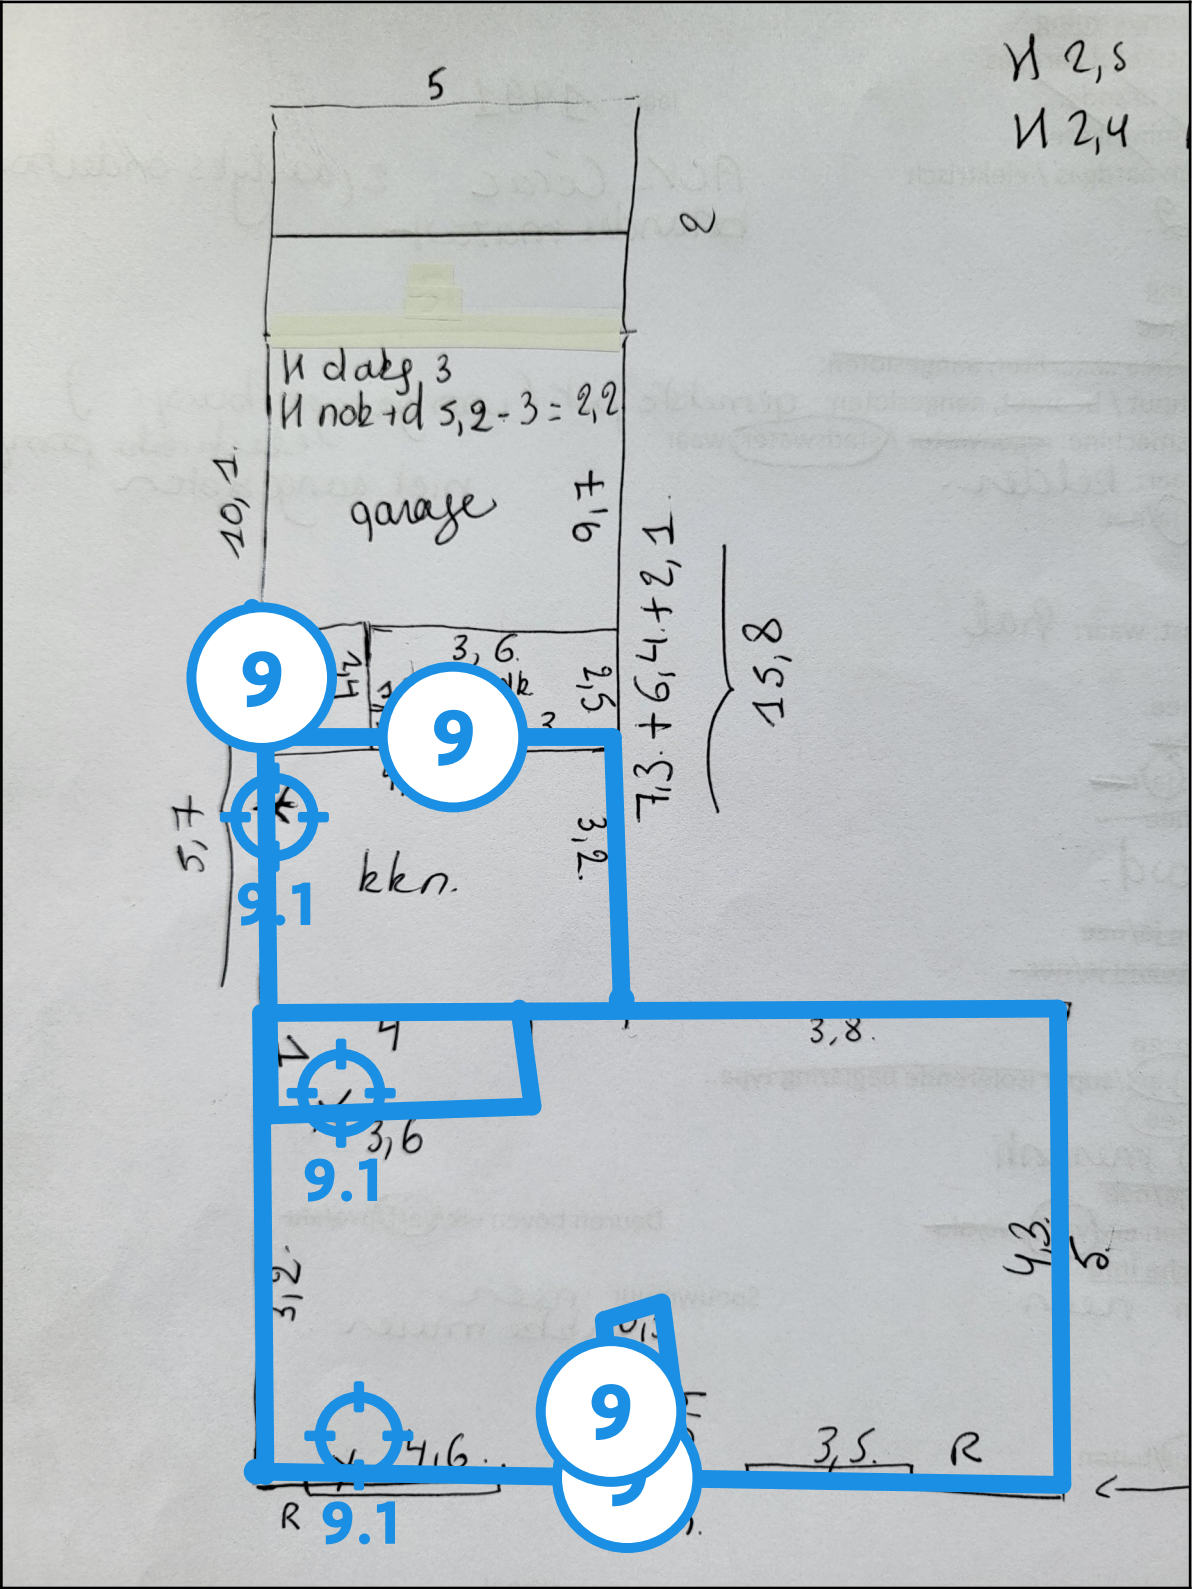
Plan 1.1: GELIJKVLOERS

| 9. Pleisterwerk muren (hoeveelheden) | Geen asbest | - |
| 9.1 Code: Staal 1 | Mengmonster | - |

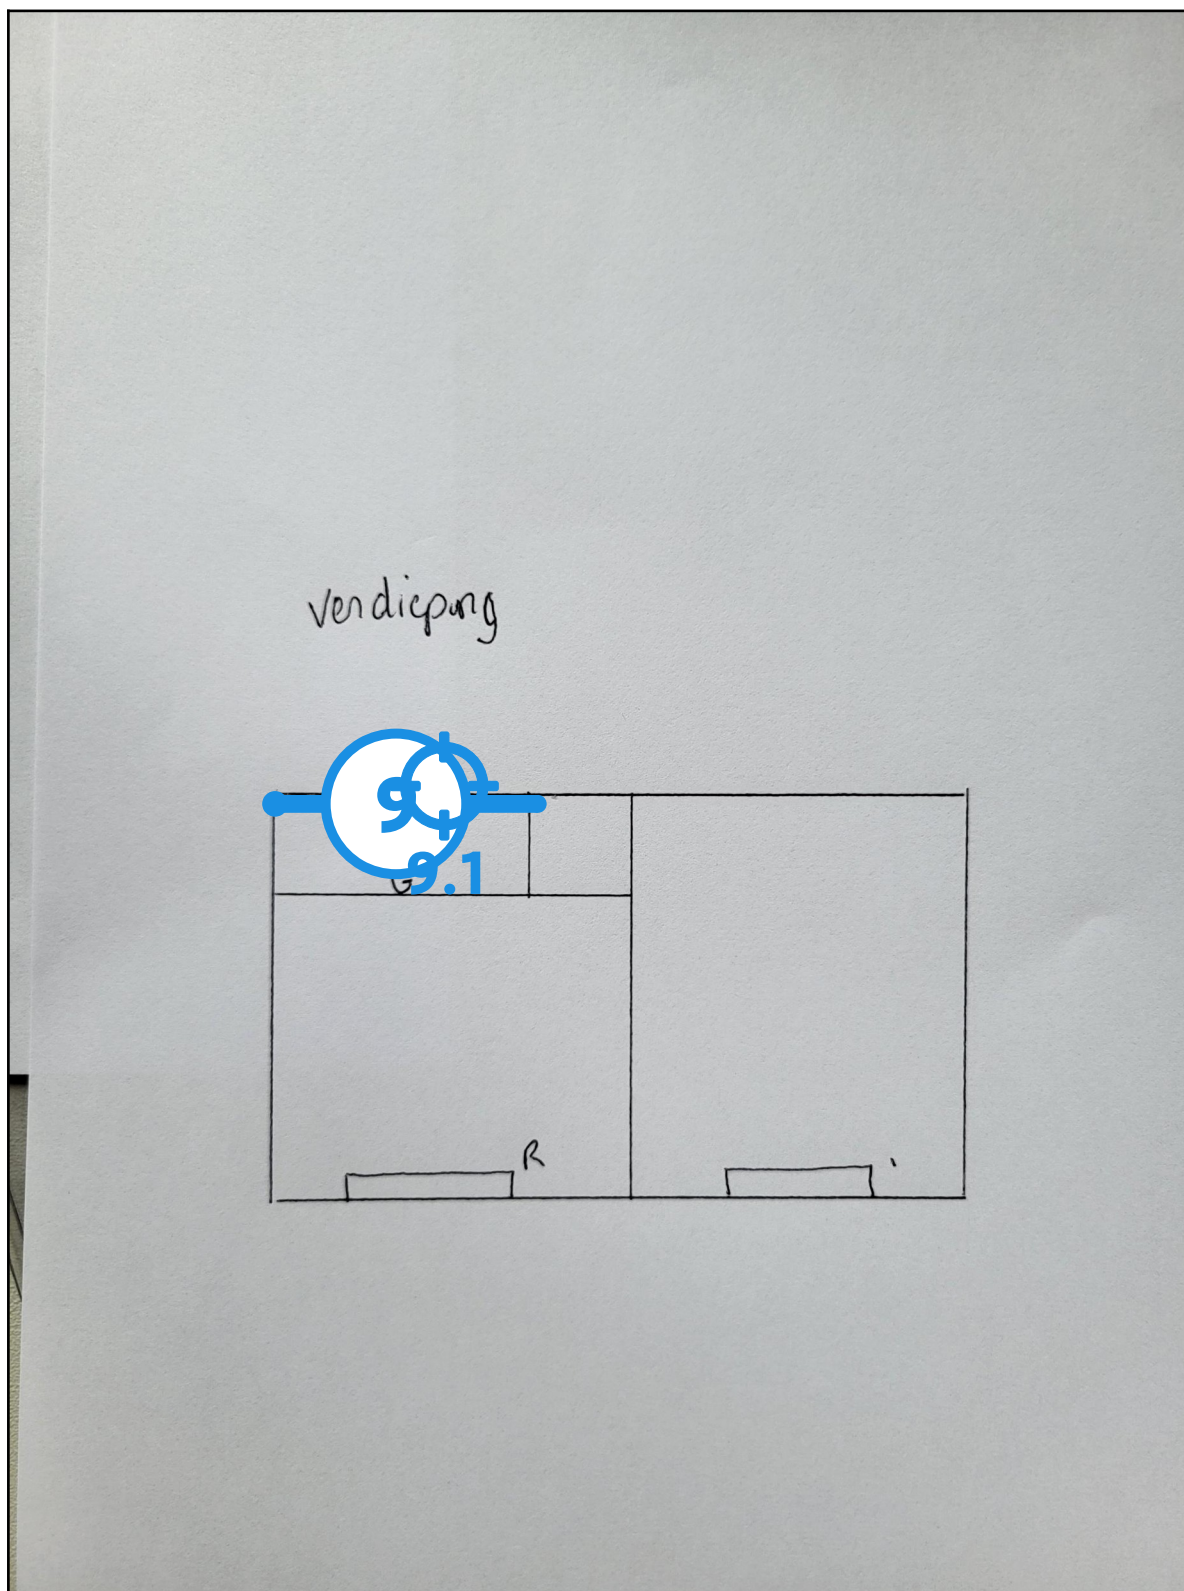
## Plan 1.2: VERDIEPING

| 9. Pleisterwerk muren (hoeveelheden) | Geen asbest | - |
| 9.1 Code: Staal 1 | Mengmonster | - |

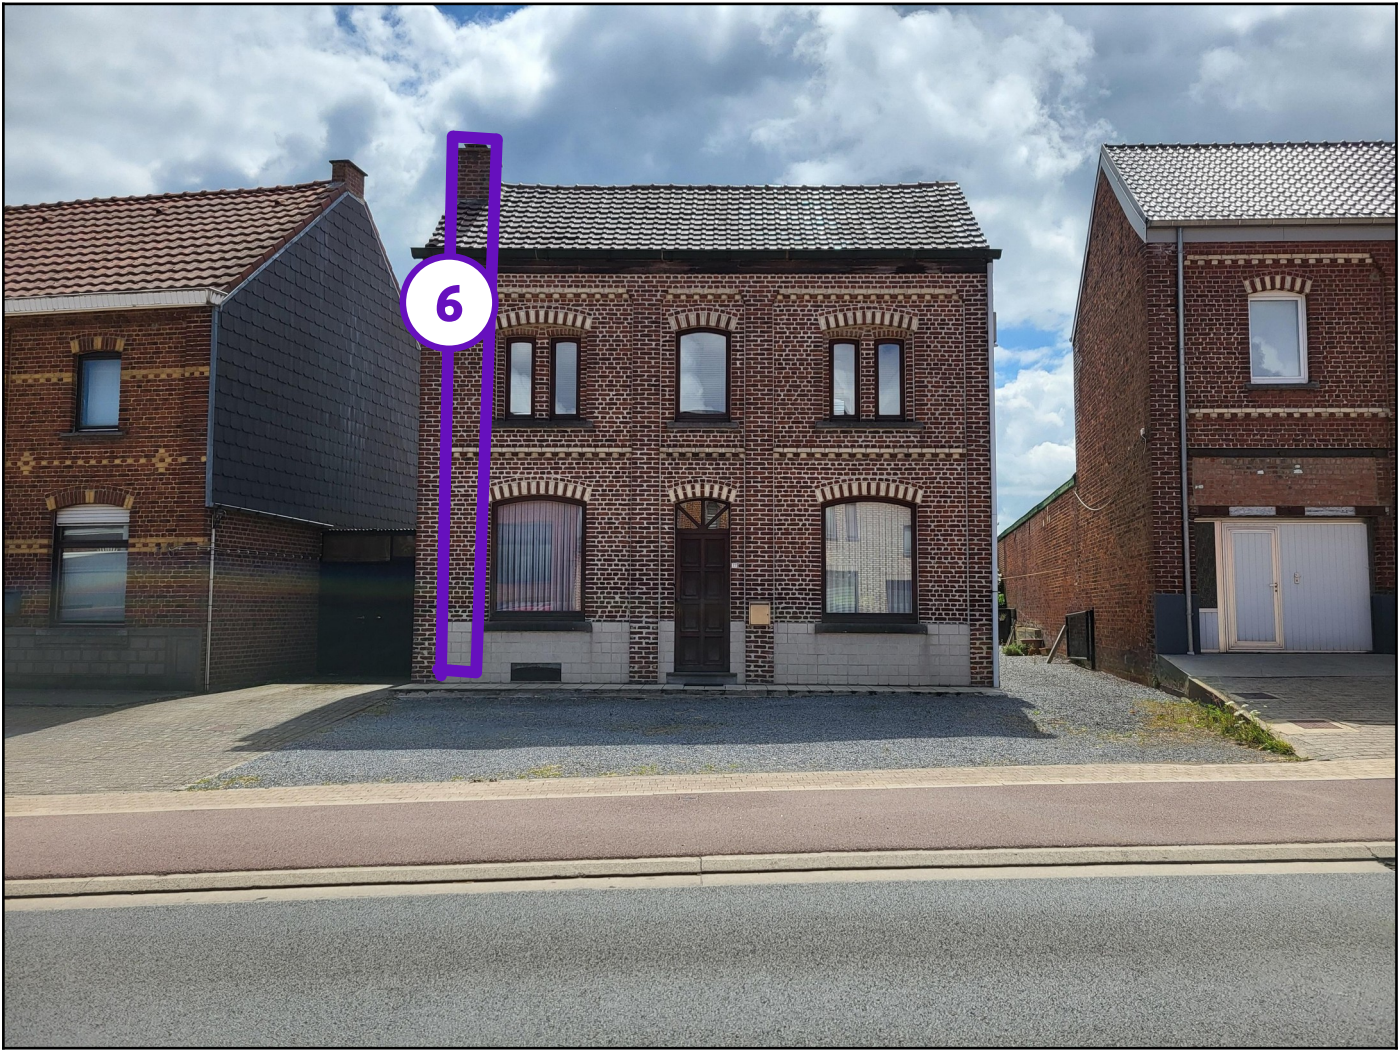
Plan 1.3: 20250722\_133814

| Beschrijving | Type | Actie |
|---|---|---|
| 6. 2 Rookgaskanalen in asbest cement | Advies | - |

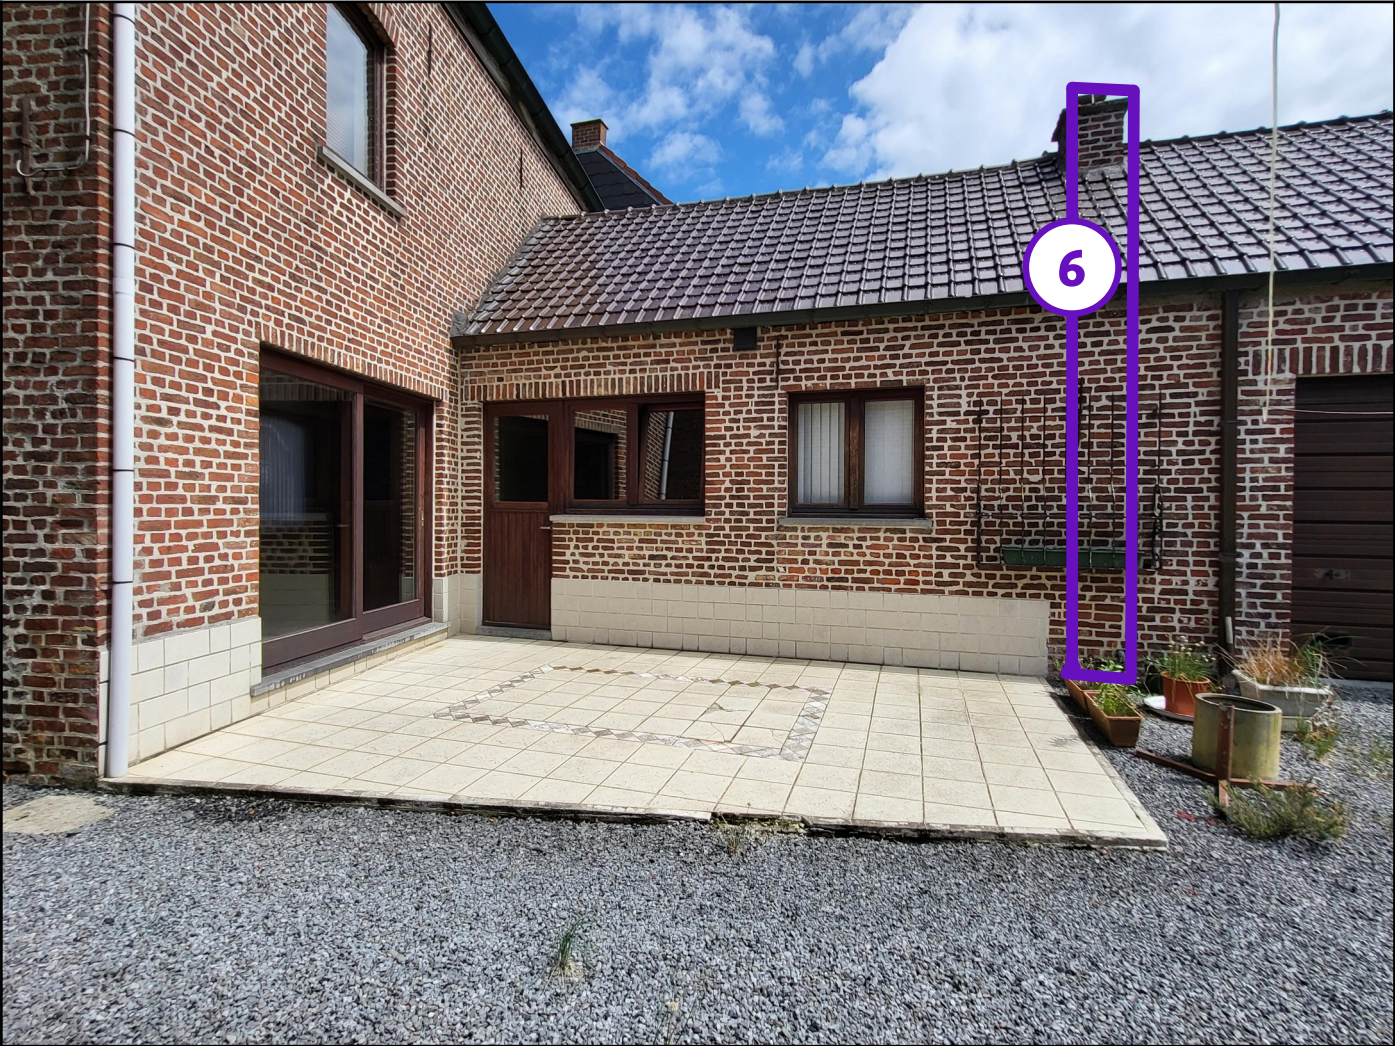
Plan 1.4: 20250722\_134032

| Beschrijving | Type | Actie |
|---|---|---|
| 6. 2 Rookgaskanalen in asbest cement | Advies | - |

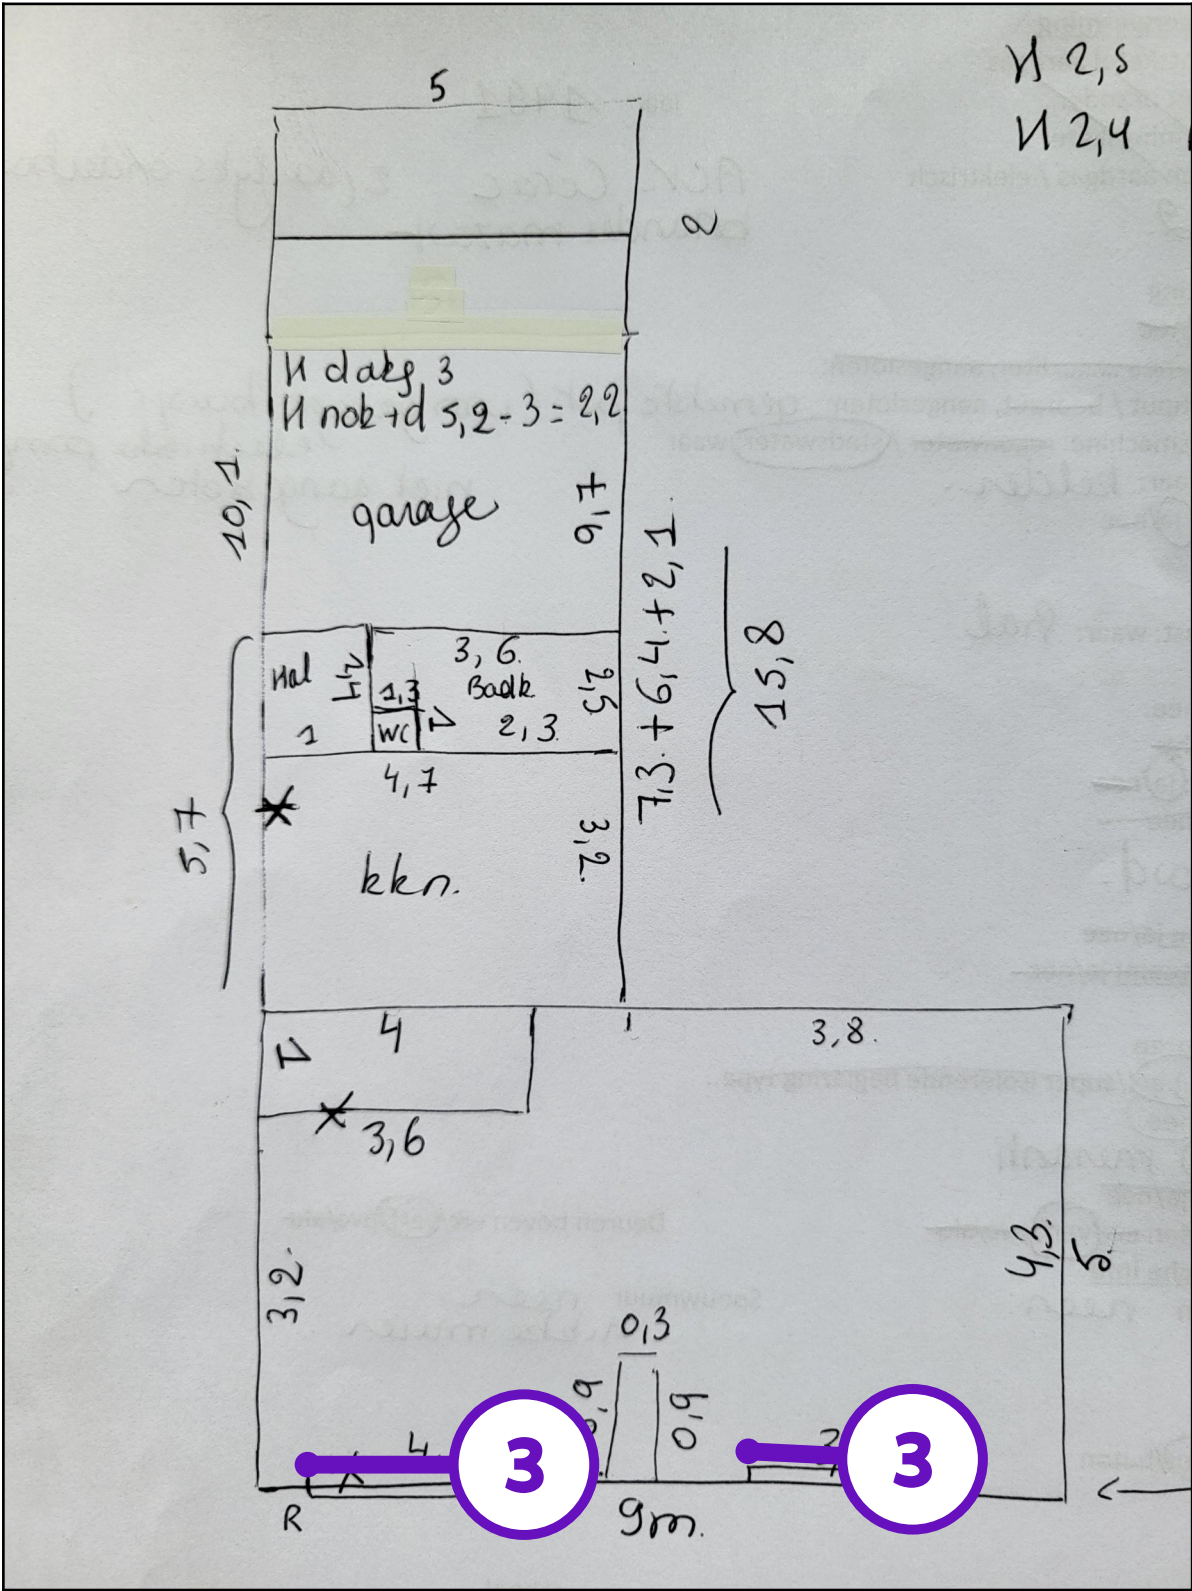
Plan 1.5: GELIJKVLOERS

| 3. Dichtingen en pakkingen plaatstalen radiatoren | Advies | - |

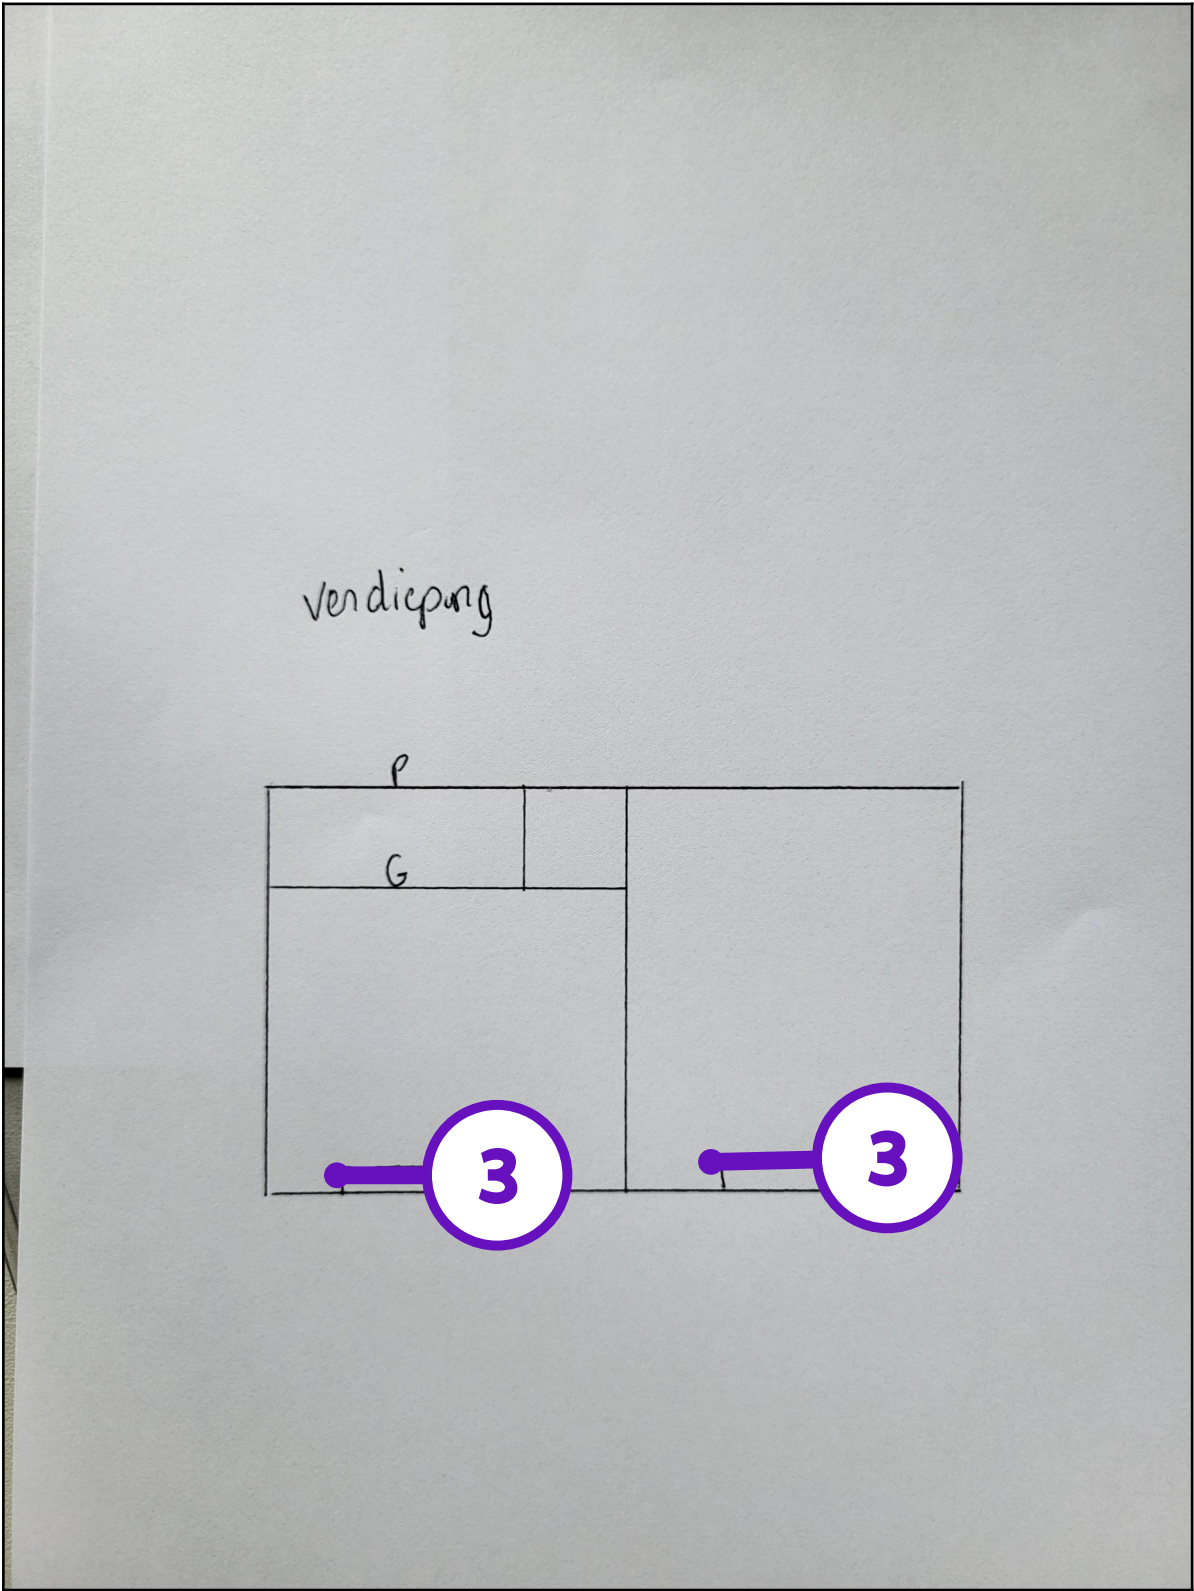
Plan 1.6: VERDIEPING

| 3. Dichtingen en pakkingen plaatstalen radiatoren | Advies | - |

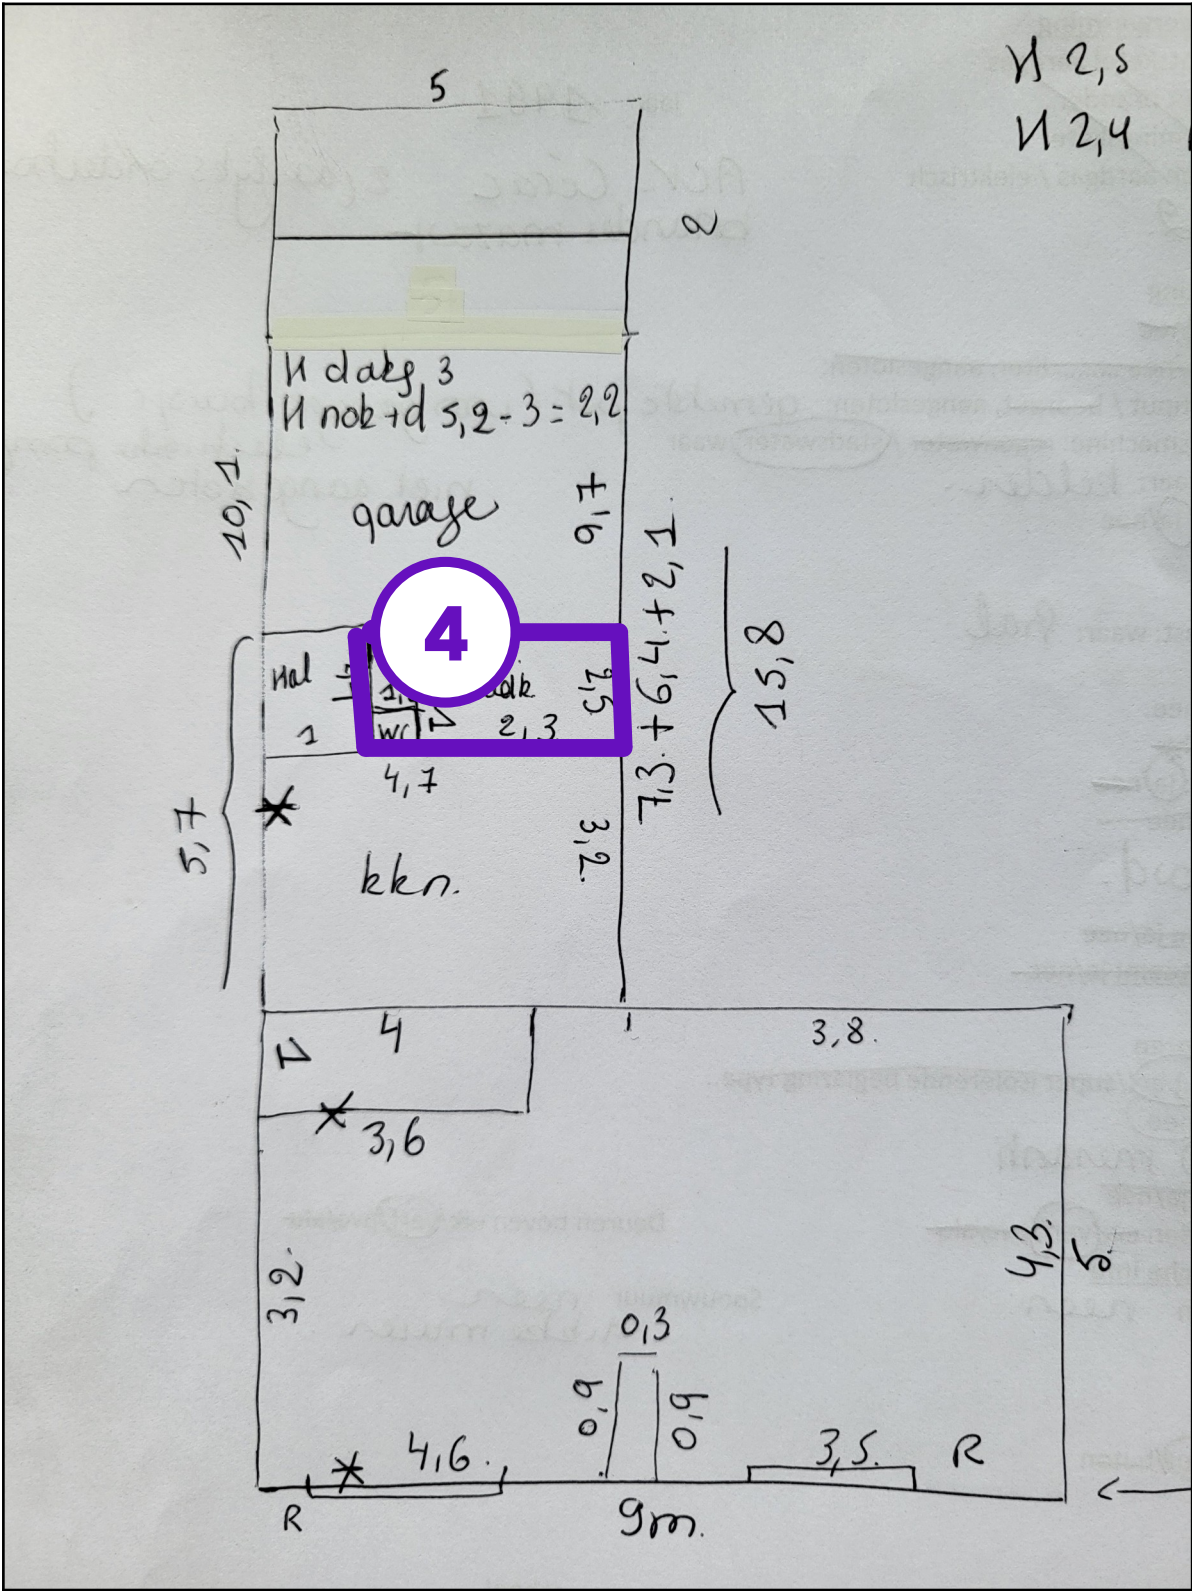
Plan 1.7: GELIJKVLOERS

| 4. Lijm onder badkamer, toilet, hal - tegels | Advies | - |

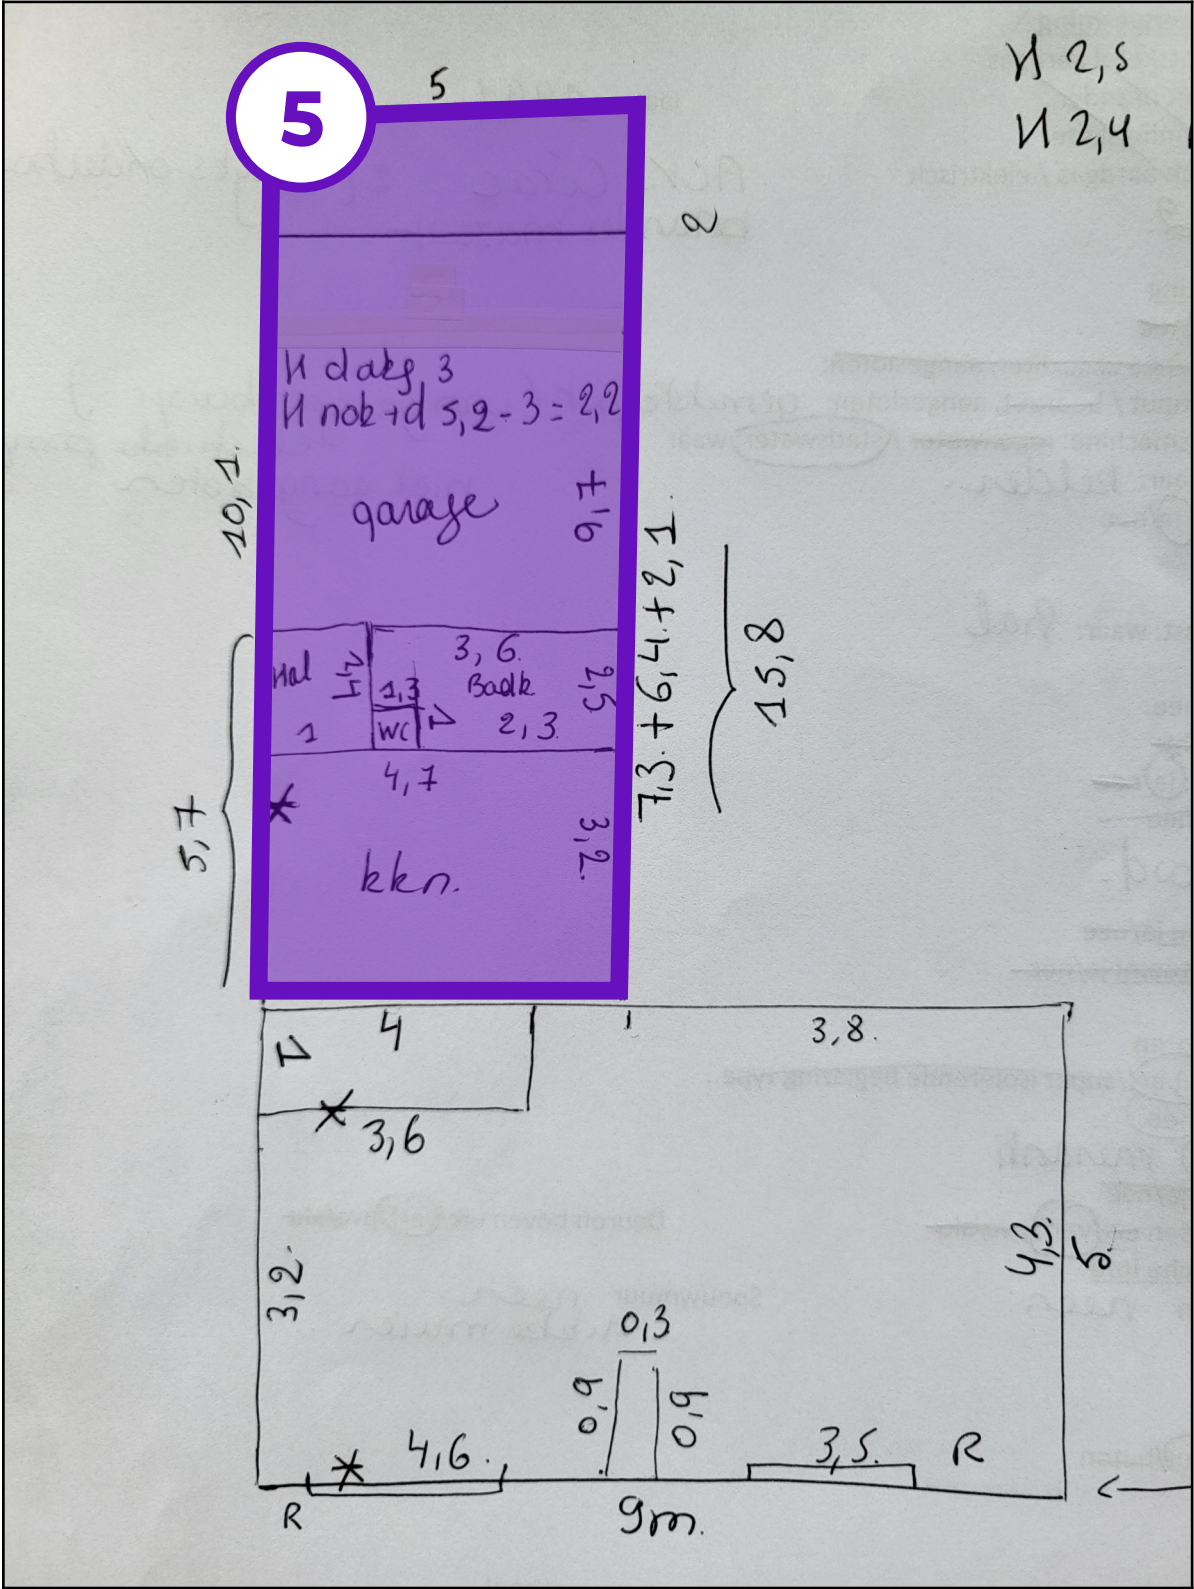
Plan 1.8: GELIJKVLOERS

| 5. Onderdak plastieken platen | Advies | - |

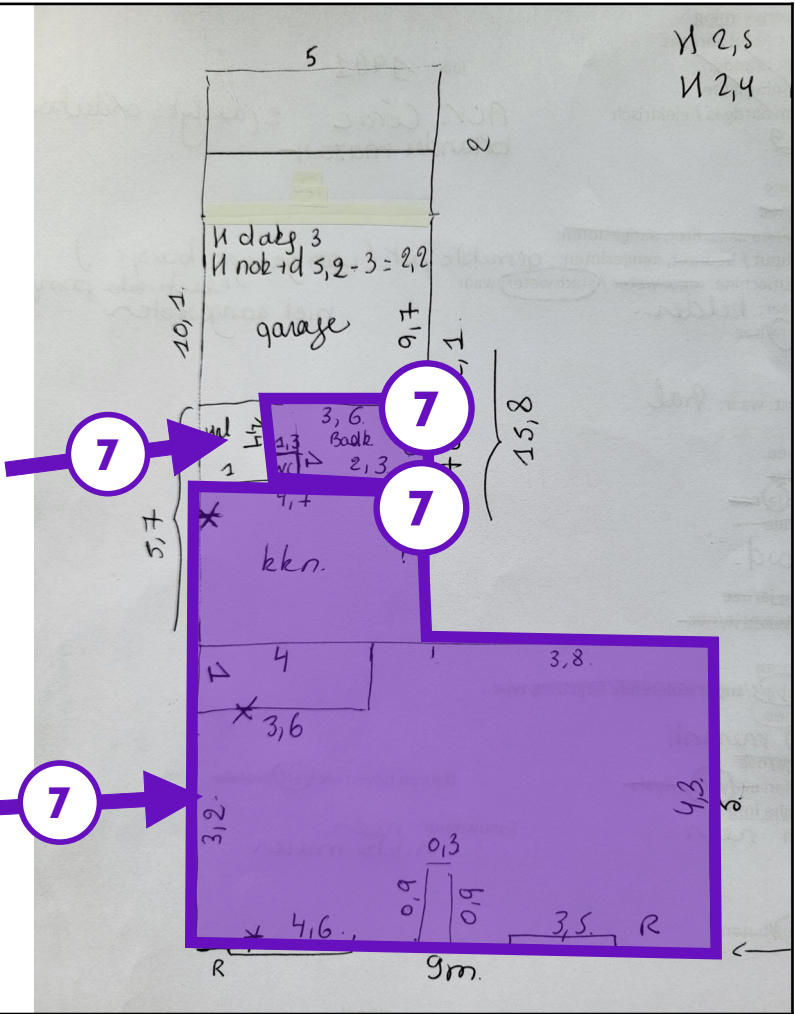
Plan 1.9: GELIJKVLOERS

| Beschrijving | Type | Actie |
|---|---|---|
| 7. Plafonds planchetten mdf en plastiek | Advies | - |

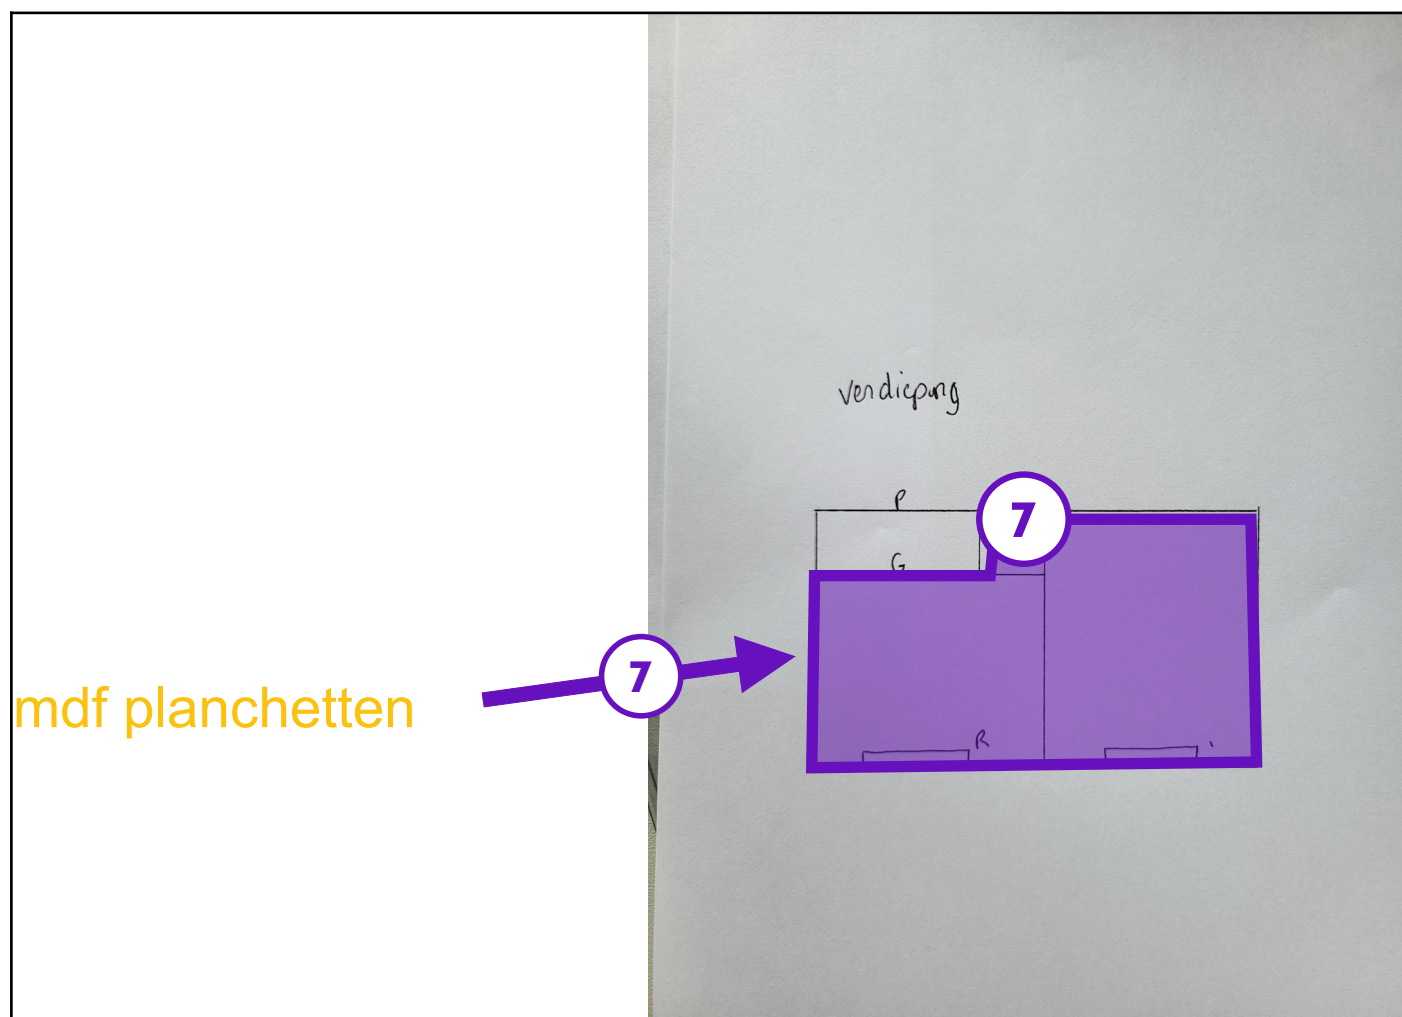
## Plan 1.10: VERDIEPING

| Beschrijving | Type | Actie |
|---|---|---|
| 7. Plafonds planchetten mdf en plastic | Advies | - |

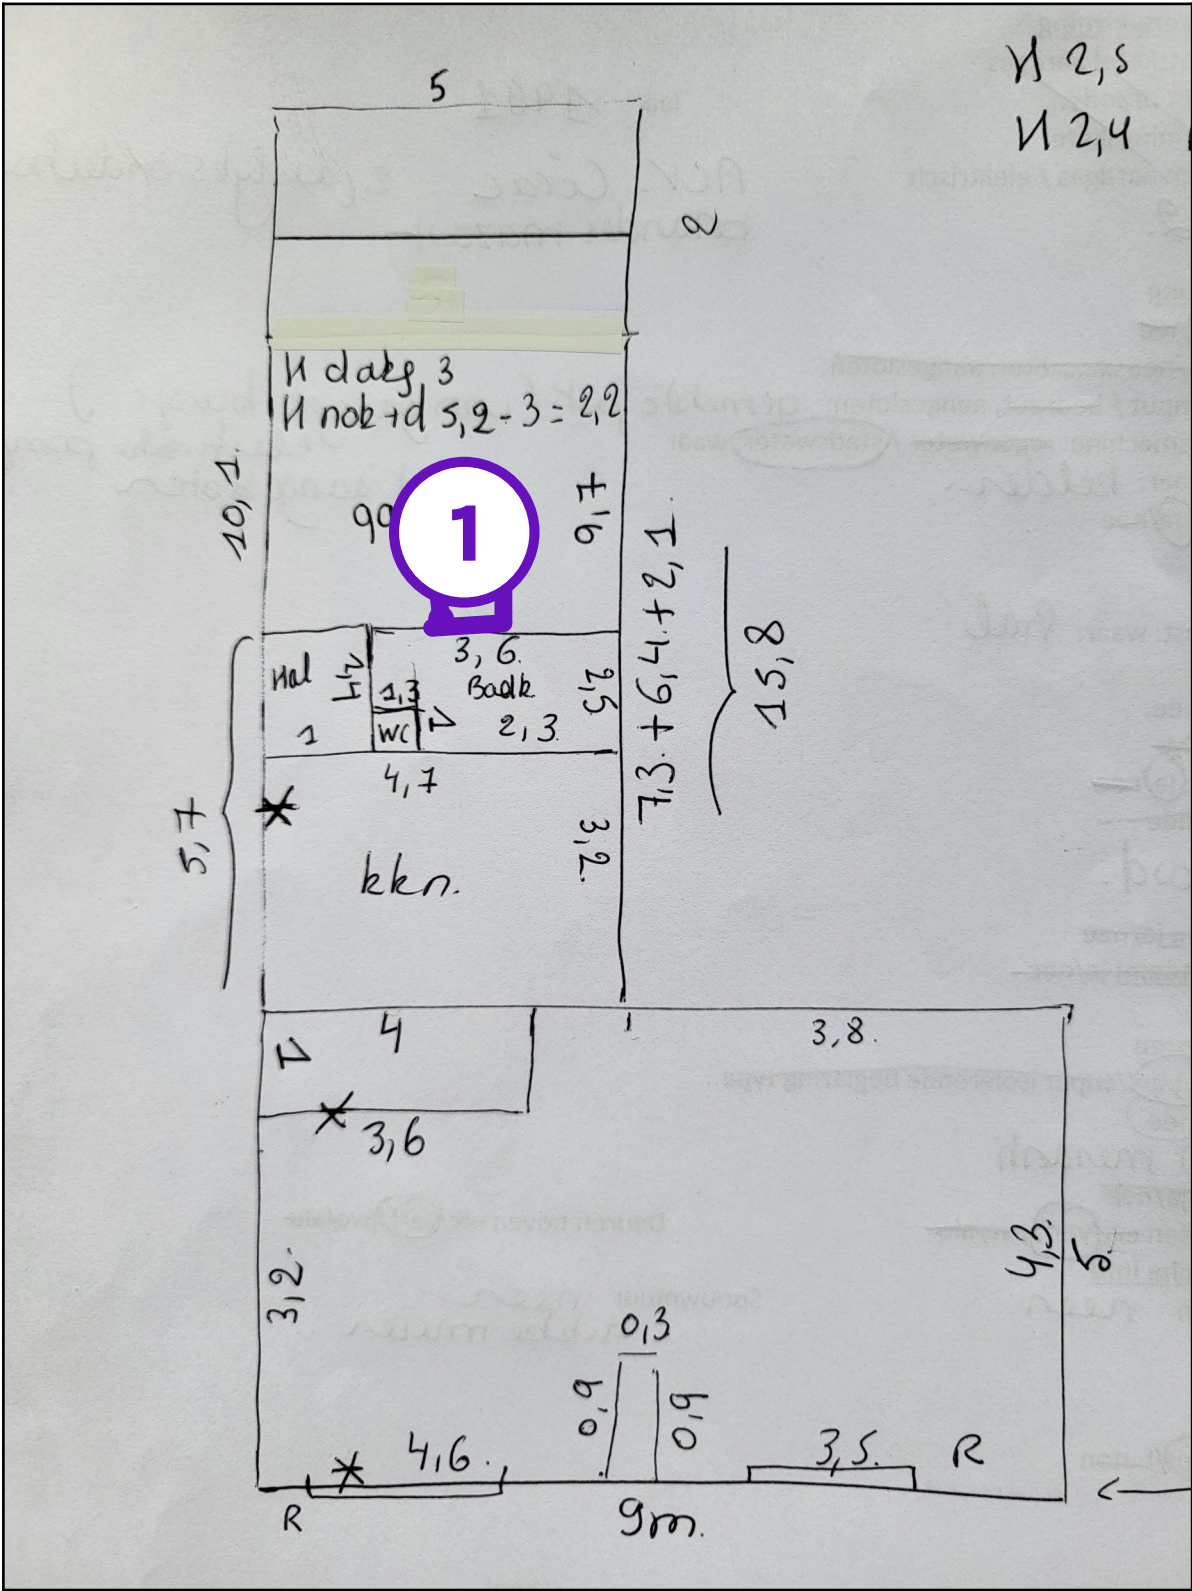
Plan 1.11: GELIJKVLOERS

| 1. Stookketel / Brander | Advies | - |

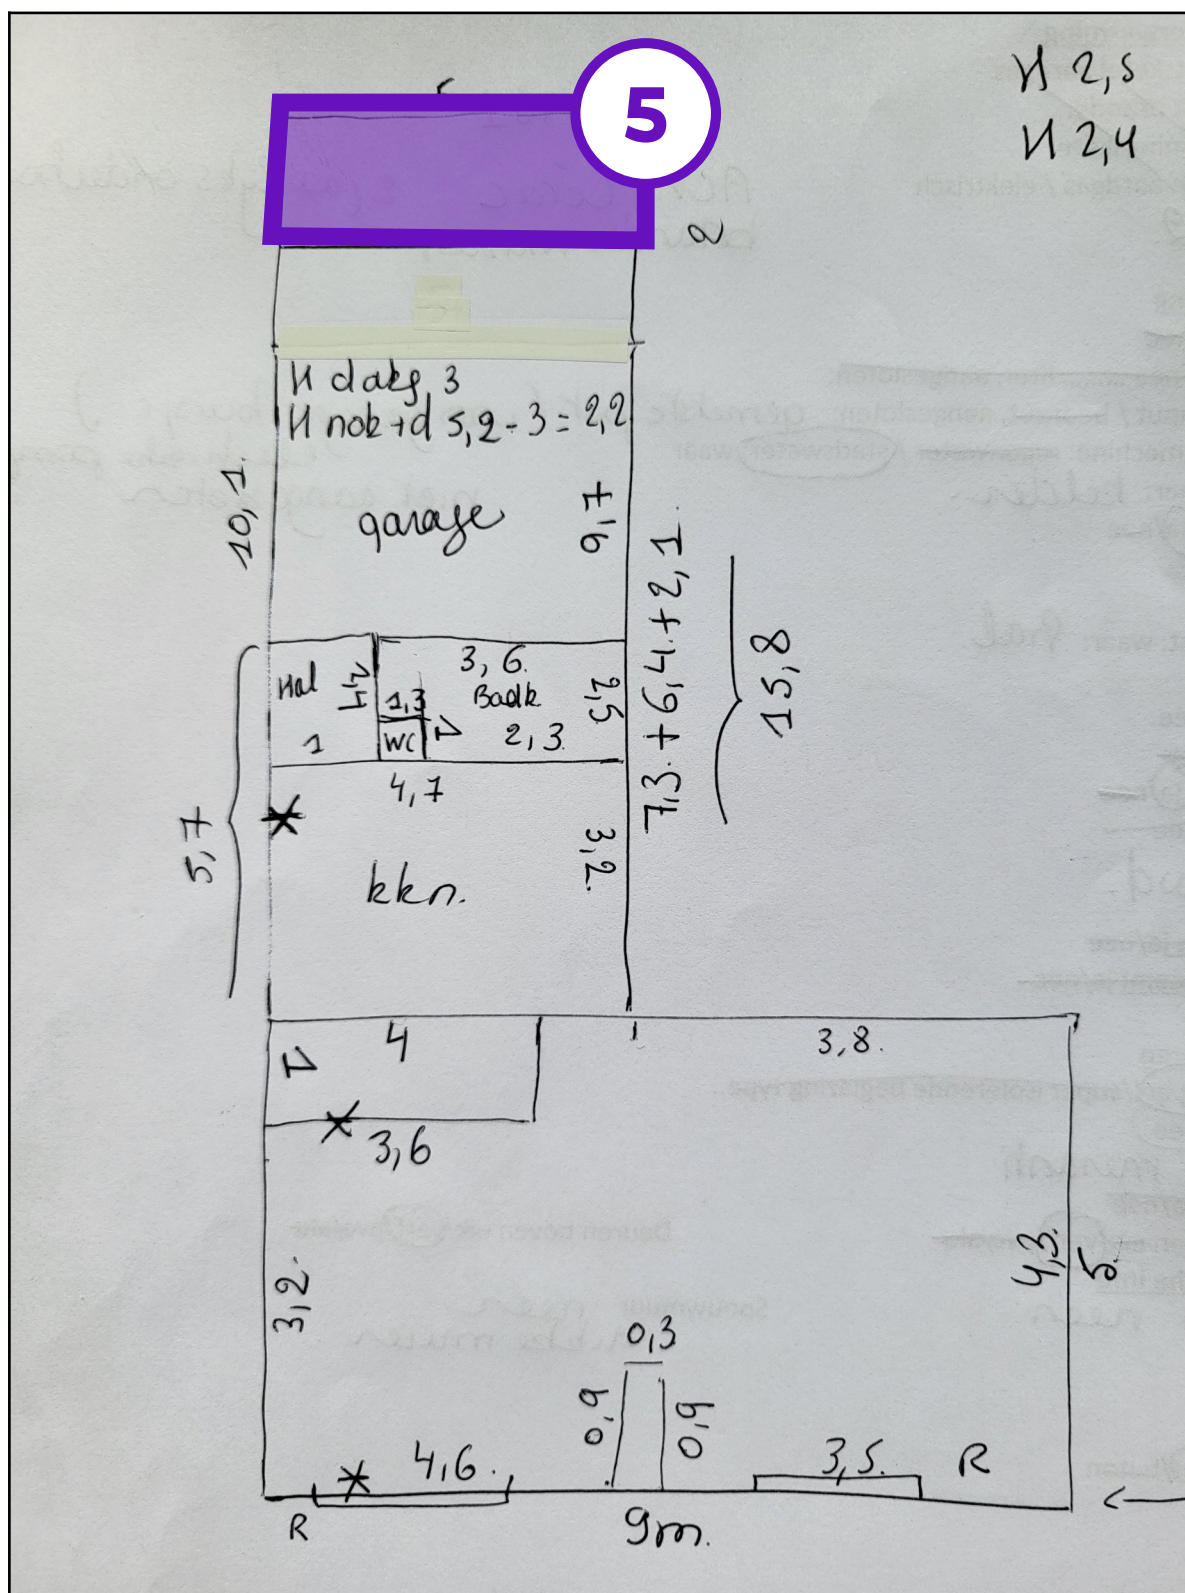
## Plan 2.1: GELIJKVLOERS

| 5. Onderdak plastieken platen | Advies | - |

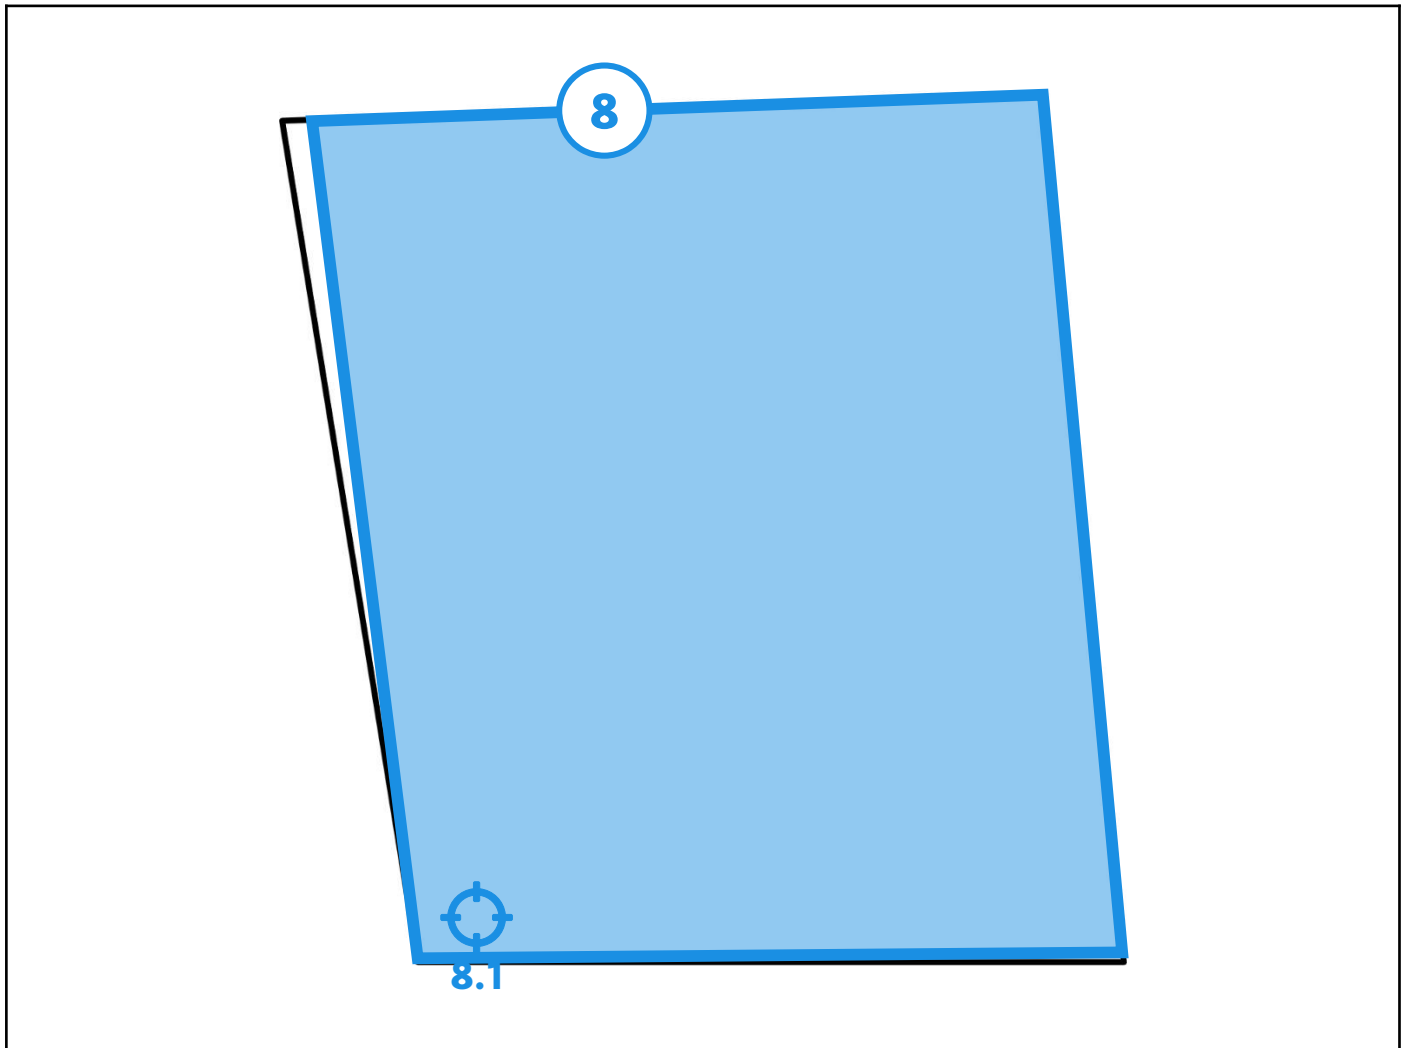
## Plan 3.1: Constructie plan

| Beschrijving | Type | Actie |
|---|---|---|
| 8. Roofing | Geen asbest | - |
| 8.1 Code: Staal 2 | Puntmonster | - |

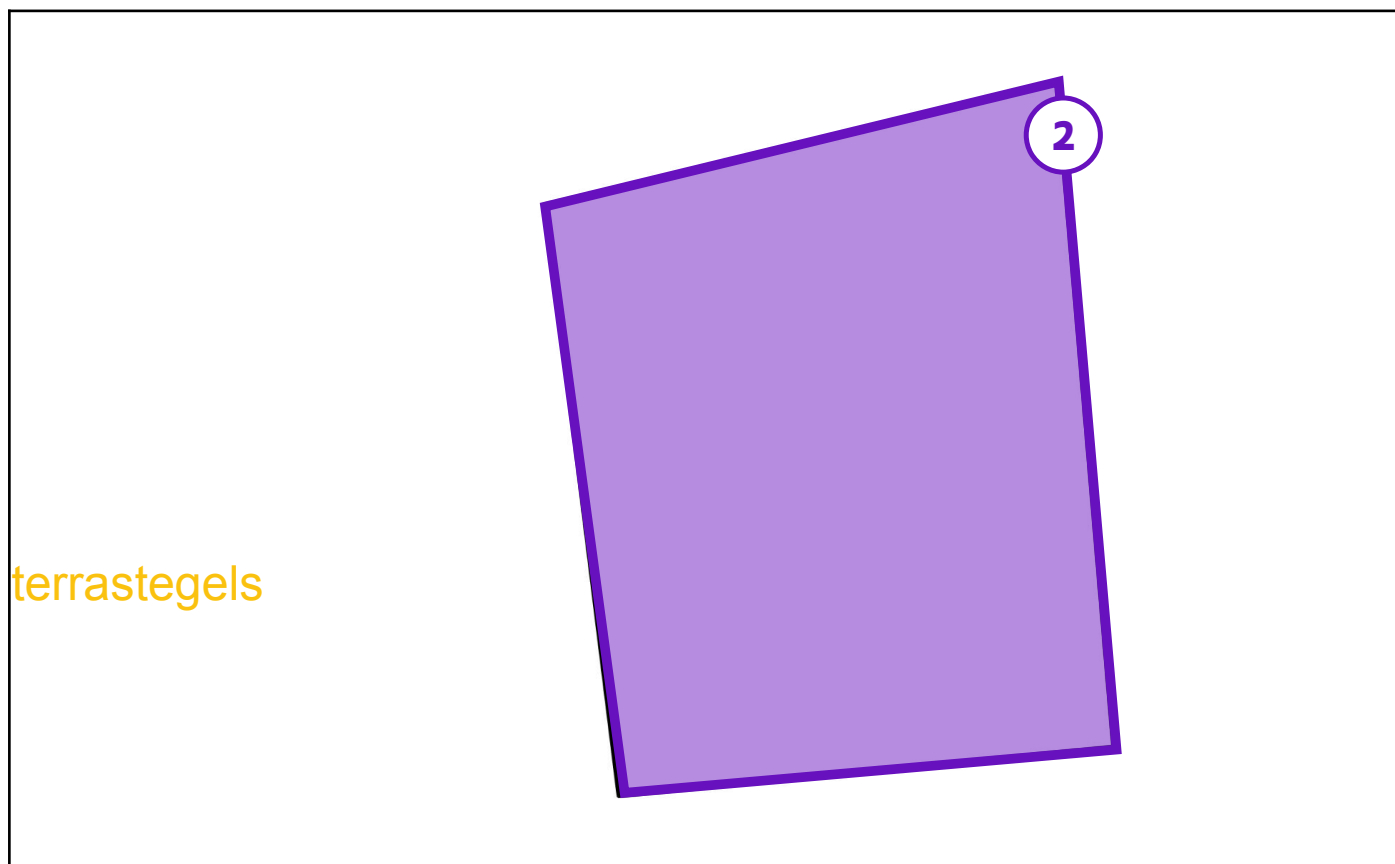
## Plan 4.1: Constructie plan

| Beschrijving | Type | Actie |
|---|---|---|
| 2. Terrassen | Advies | - |
